PROGRAM PRAC
KONSERWATORSKICH
DLA POŁUDNIOWO-WSCHODNIEGO
FRAGMENTU ZEWNĘTRZNEGO
PIERŚCIENIA MURÓW MIEJSKICH
PRZY TRYNCE
W GRUDZIĄDZU

Dokumentacja wykonana na zlecenie miasta - gminy Grudziądz.

Opracowanie: Małgorzata Sadowska-Mathes

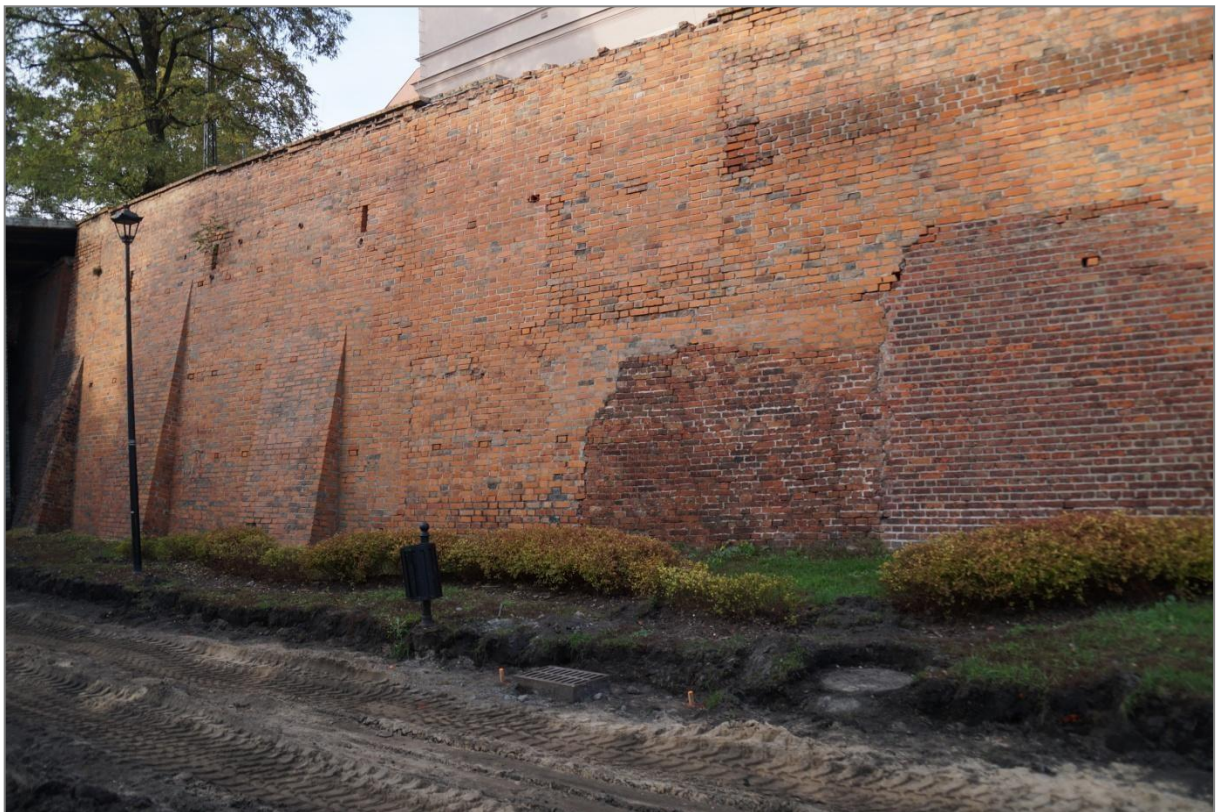
Mur zewnętrzny wskutek licznych napraw wykonanych na przestrzeni XIX i XX wieku w większości został przelicowany. Narastanie nowego oblicowania jest czytelne ze względu na zróżnicowany kolor cegły, jej format i sposób układania. Układy cegieł zastosowane w murze zewnętrznym i przyporach to: krzyżowy, gotycki, wozówkowy i kowadełkowy. Rekonstrukcje partii muru wykonane w II połowie XX wieku wymurowano w wątku gotyckim. Lico średniowieczne jest zachowane fragmentarycznie. Korona muru nakryta jest daszkiem z jednej warstwy cegieł współczesnych o formacie gotyckim. To zabezpieczenie korony muru pochodzi z okresu ostatniej dwudziestowiecznej renowacji. Obecnie w murze mamy spoiny różniące się materiałem, z którego je wykonano. Są tutaj spoiny wapienne, wapienno-cementowe i cementowe. W większości spoiny zatarte są gładko do lica cegły lub lekko cofnięte.

13. Zachodnia część zewnętrznego pierścienia południowego odcinka obwarowań miejskich w dużej mierze przelicowana w XX wieku.

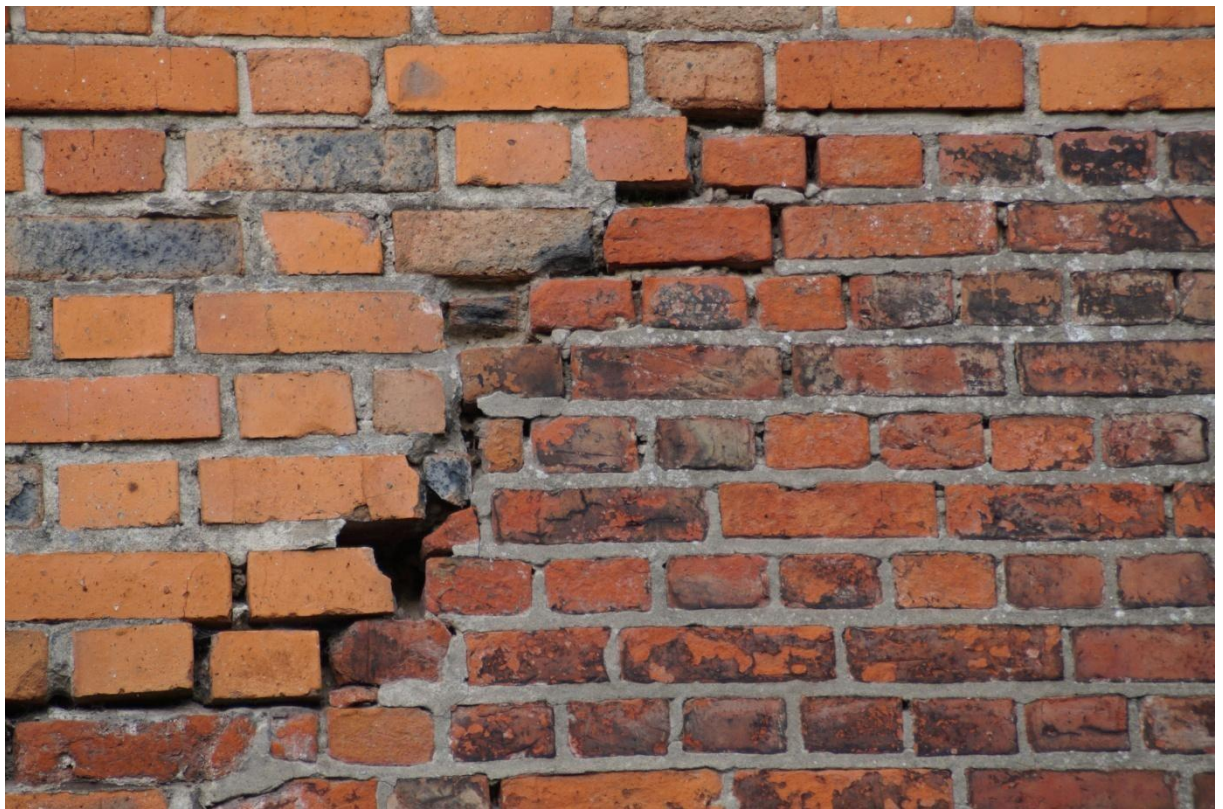
W kilku miejscach widoczne są spękania i zarysowania muru, które występują na styku obszarów oblicowania wykonanych w innym układzie cegieł. Niedopasowanie tych obszarów pogłębia różny rozmiar użytych cegieł. W tych miejscach lico muru nie posiada odpowiedniego przewiązania cegieł co powoduje powstawanie naprężeń odpowiedzialnych za spękania muru i odspajanie się przemurowań.

16. Pęknięcie muru na styku dwóch rodzajów oblicowania różniących się wymiarami cegieł i sposobem ich układania.

Rysy i spękania murów o szerokości rozwarcia do 6 mm należy naprawić poprzez uzupełnienie zaprawą fugową uszkodzonych spoin i wymianę ewentualnie zniszczonych cegieł. Pęknięte i uszkodzone cegły należy wymienić na nowe z zachowaniem istniejącego wążku w murze, o odpowiednich wymiarach, dostosowanych do cegieł muru w tym miejscu. Rysy i szczeliny winny być oczyszczone z kurzu i brudu oraz zmyte wodą.

Spękania muru o rozwarości powyżej 6 mm będą wymagały przemurowania z zastosowaniem klamr, prostopadłych do kierunku spękań, ze stali nierdzewnej (pręt gwintowany), założonych na zaprawie z cementu montażowego. Zbrojenie poprzeczne można wykonać stosując rozwiązania systemowe, np. system stabilizacji murów HELIFIX.

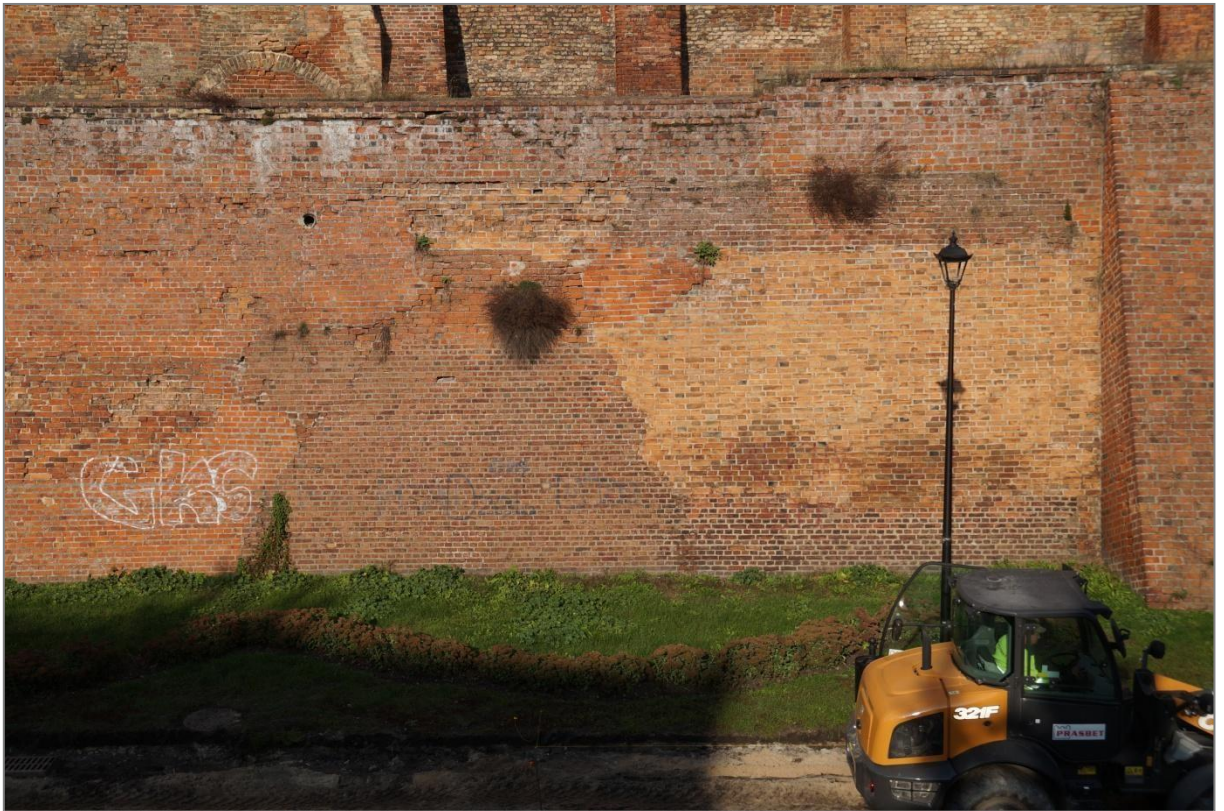
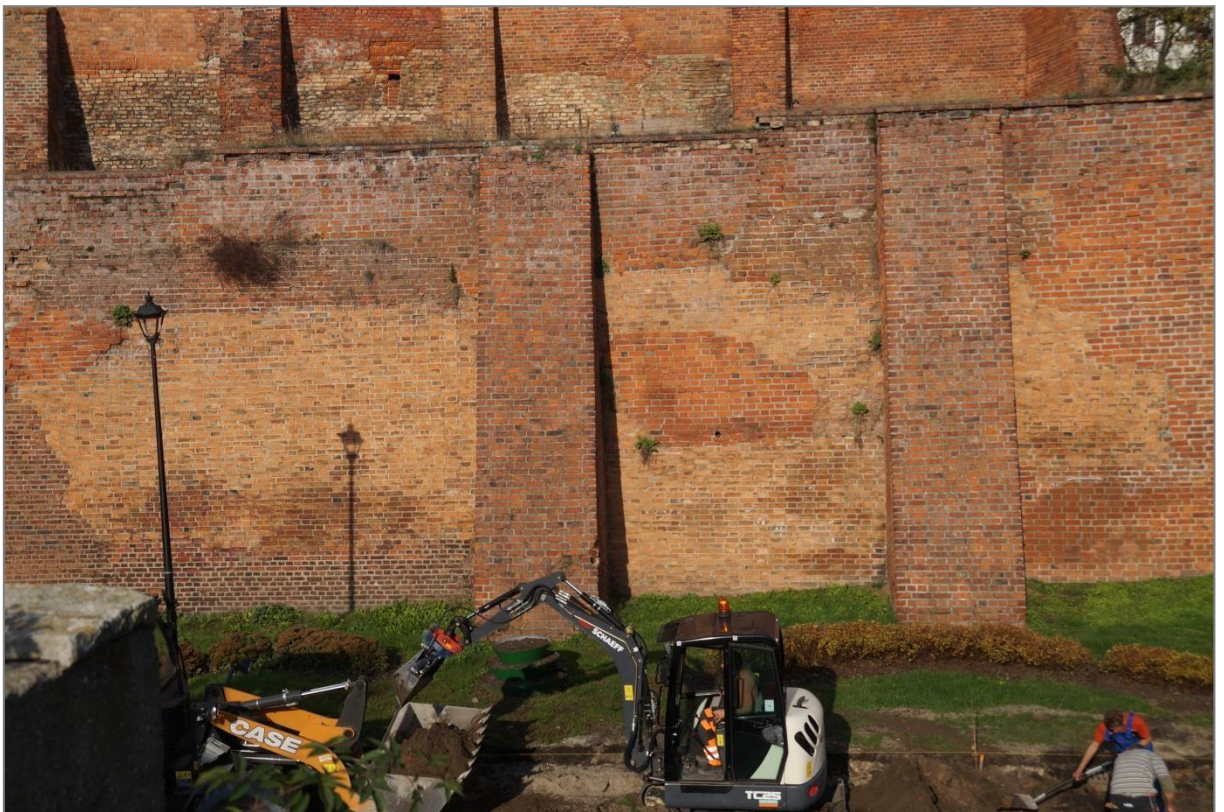
Powierzchnia muru jest zabrudzona, miejscowo pokrywają ją ciemne, szczelne nawarstwienia, powstałe w wyniku procesów destrukcyjnych, przebiegających w zanieczyszczonym środowisku. Obszary pokryte nawarstwieniami korozyjnymi szczęśliwie nie są rozległe, jednak w pobliżu narożnika muru od strony wschodniej szczelne nawarstwienia spowodowały już zniszczenia w warstwach powierzchniowych cegieł. Bardzo zabrudzona jest zachodnia część muru sąsiadująca z mostem oraz północna zaciemiona przez rosnące tam krzewy. W górnych partiach obwarowań widoczne są zacieki i białe naloty naniesione przez wodę spływającą z korony muru. Lico południowego muru posiada graffiti - duże białe litery GKS.

17., 18. Lico muru zewnętrznego pierścienia obwarowań z czytelnymi partiami licznych przemurowań. Niestety na murze znalazło się szpecące graffiti.

Oczyszczenie powierzchni cegieł z nawarstwień zaleca się przeprowadzić metodą strumieniowo-ścierną przy użyciu drobnego ścierniwa. Przed rozpoczęciem zabiegu trzeba przeprowadzić próby oczyszczania cegieł i spoin. Nie należy dążyć do uzyskania efektu „świeżego lica muru” i kontrolować stopień doczyszczenia powierzchni muru. Czarne, szczelne, korozyjne nawarstwienia występują tylko na niektórych partiach muru np w narożniku muru od strony wschodniej lub w zachodniej części muru w bezpośrednim sąsiedztwie mostu. Mechanicznie należy usunąć białe naloty w górnych partiach muru naniesione przez spływającą wodę z korony muru. Koniecznie trzeba pozbyć się graffiti.

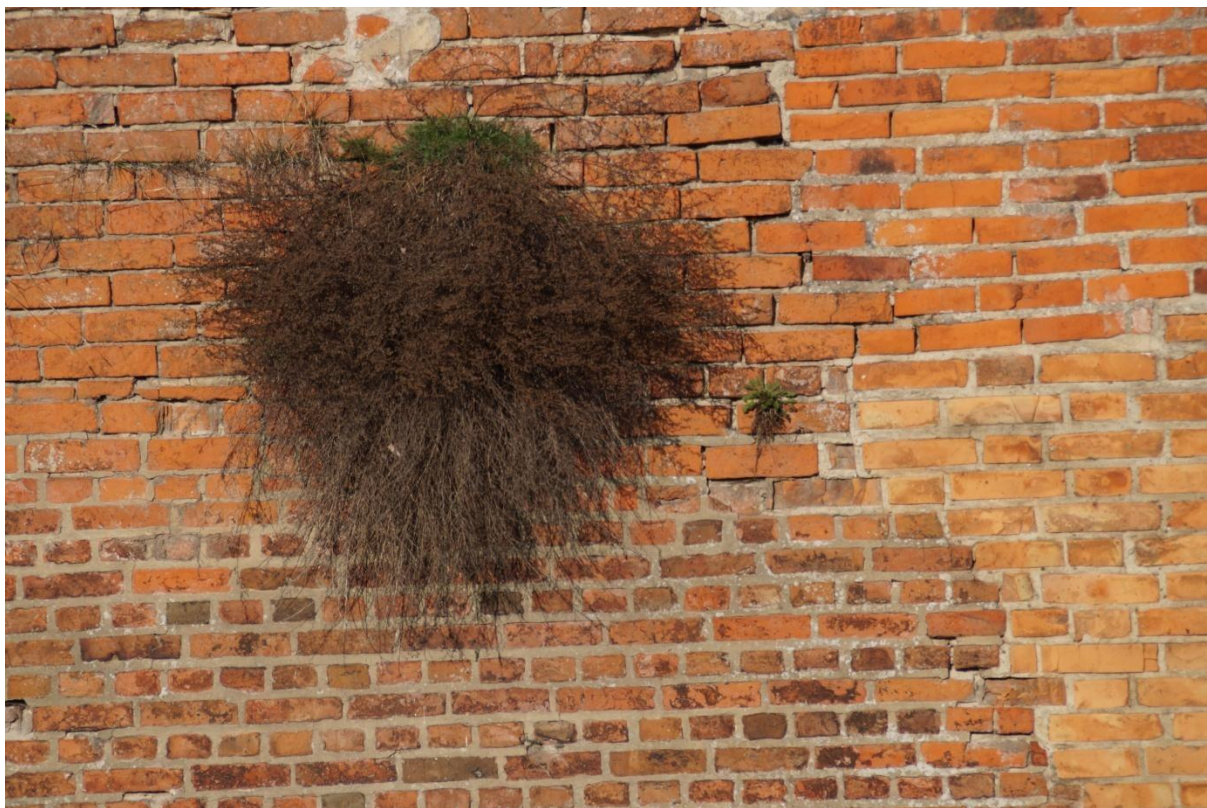
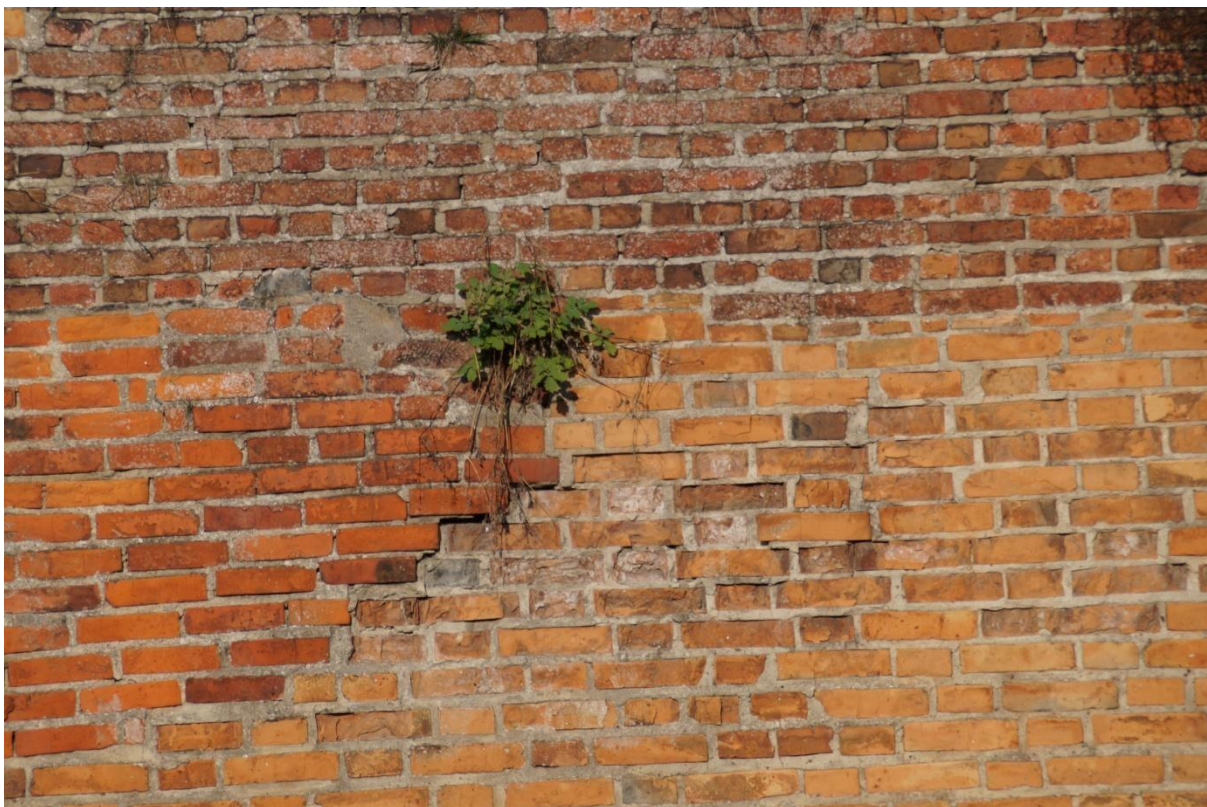
19., 20. Lico muru wymurowane cegłą różniącą się kolorem i rozmiarami, układaną w wążku gotyckim, wozówkowym i krzyżowym. Ubytki w ceglach i spoinach zasiedlają kępy roślin.

Z powierzchni muru należy usunąć mniejsze i większe rośliny zielne zakorzenione głównie w zagłębieniach spoin i cegieł muru. Trzeba pamiętać o starannym usunięciu korzeni roślin.

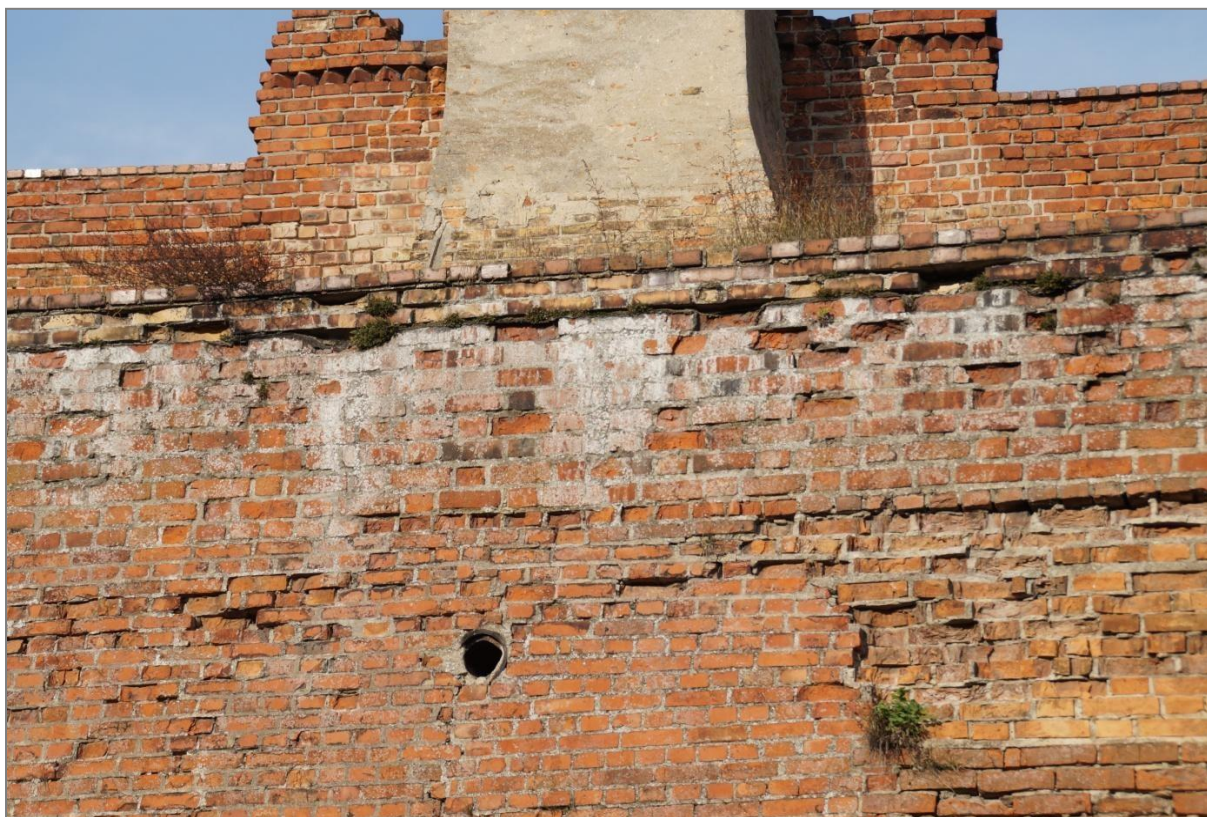
22. Górne partie muru - białe naloty naniesione przez wodę spływającą z uszkodzonej korony muru.

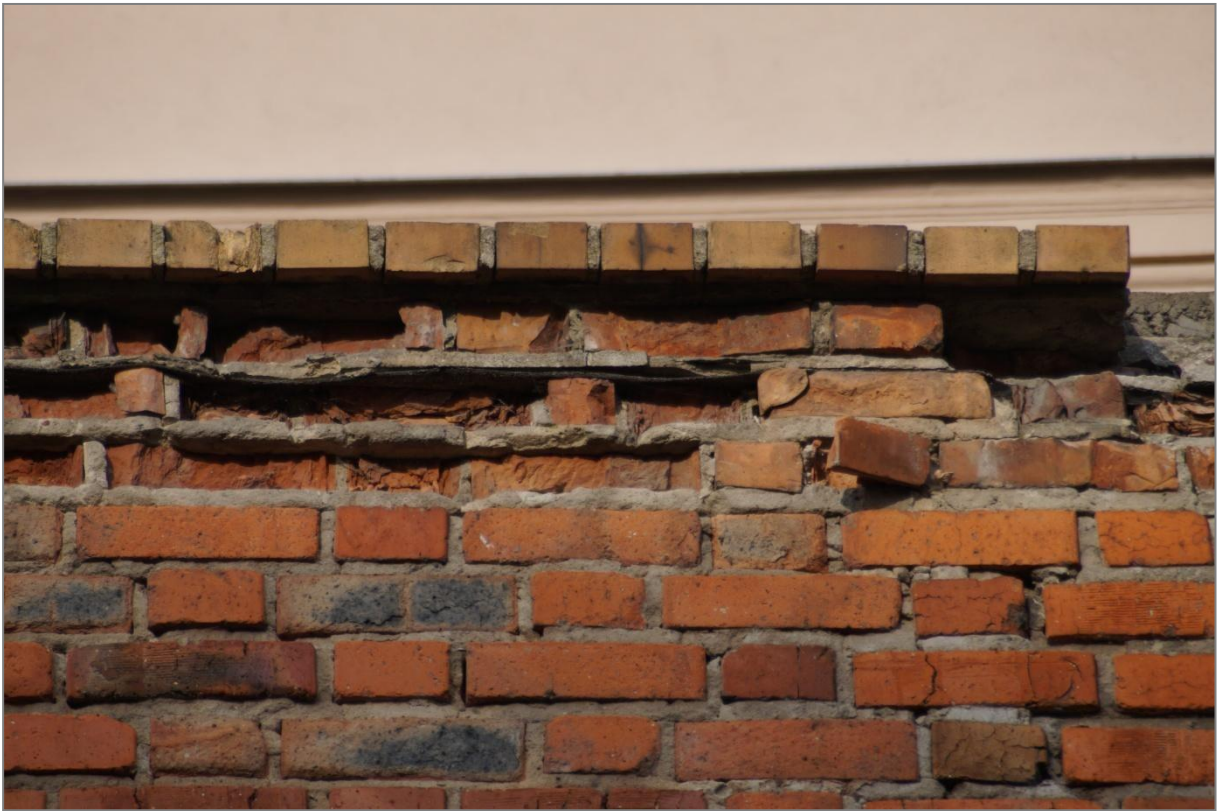
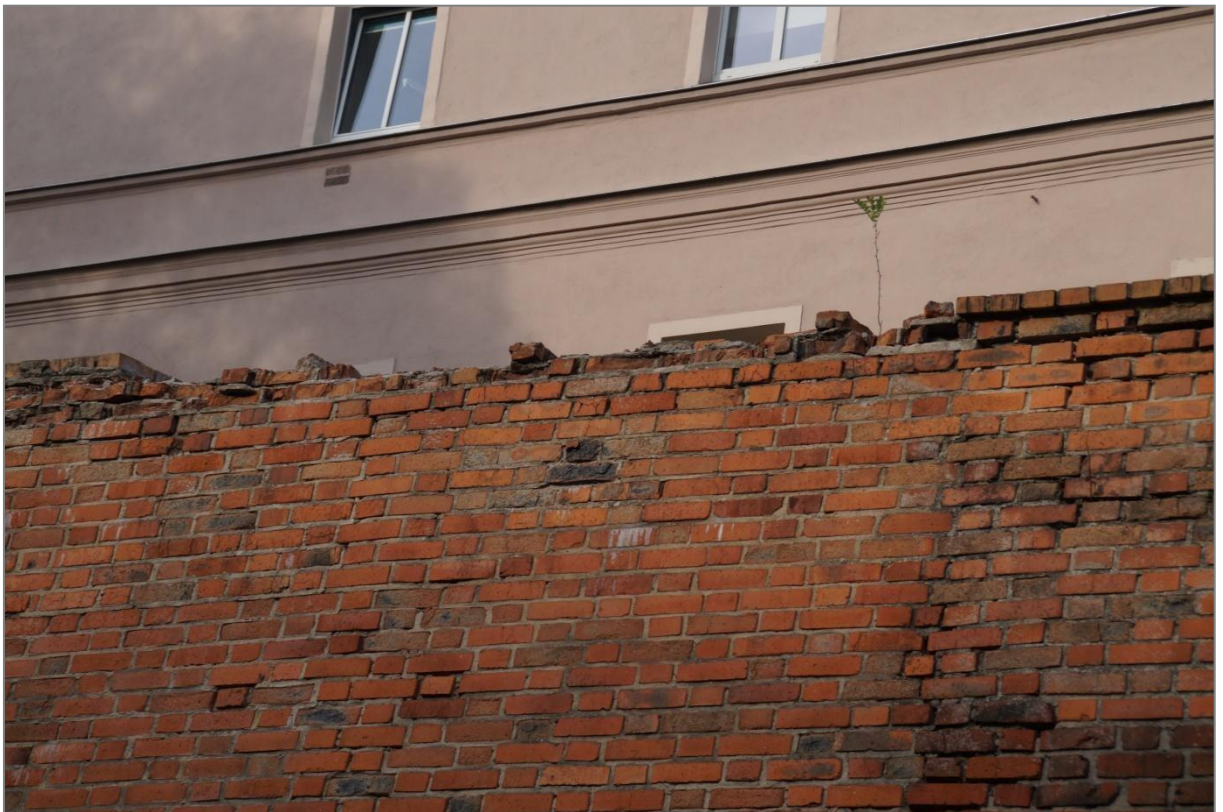
Stan zachowania muru zewnętrznego pierścienia południowo-wschodniego odcinka miejskich obwarowań Grudziądza jest zły. Ze względu na postępujące zniszczenia cegieł i zapraw mury wymagają przystąpienia do kolejnej konserwacji. Zniszczeniu uległo już zabezpieczenie korony muru przed wodą wnikającą do jego wnętrza w postaci nadmurowanych kilku warstw cegieł, z góry przewidzianych do wymiany po kilkudziesięciu latach. Zabezpieczenie korony muru posiada już liczne ubytki, miejscami brakuje od kilku do kilkudziesięciu cegieł, są też cegły obłuzowane, niezwiązane już z murem. Zaprawa w spoinach korony muru jest wypłukana lub odspojona od cegieł i pokruszona. W ubytkach spoin i cegieł zbiera się ziemia niesiona przez wiatr i zatrzymuje woda opadowa, co stwarza dogodne warunki do rozwoju roślinności, której korzenie przyczyniają się do utraty spójności muru. Zabezpieczenie korony muru wymaga wymiany.

23., 24. Rozpadająca się korona muru.

17. Wykonanie nowego zabezpieczenia korony murów.

17.1. Odtworzenie korony muru poprzez wymianę zniszczonych cegieł w zwieńczeniu muru nadmurowanych podczas poprzednich renowacji

17.2. Wykonanie spadków z zaprawy wapienno-trasowej pod izolację (spadek w kierunku fosy).

17.3. Wykonanie izolacji na koronie murów i przyporach z elastycznego jednoskładnikowego szlamu uszczelniającego np. WP Flex 1K - Elastoschlämme 1K (Remmers) lub Optosan AquaFlex 1 K (Optolith).

17.4. Nadmurowanie korony muru cegłą o formacie gotyckim przy użyciu wapienno-trasowej zaprawy murarskiej; w koronie muru i zakończeniach

przypór należy zastosować cegłę o niższej nasiąkliwości i wyższej wytrzymałości mechanicznej niż cegła z Kraśnika np. cegłę z cegielni "Creamsus" w Pogolewie. Należy powtórzyć obecną formę korony muru, obniżając się schodkowo w kierunku zachodnim, trzeba zadbać o odpowiednie wysunięcie południowej krawędzi ostatniej pulpitowej warstwy cegieł przed lico ¹³ muru. _____

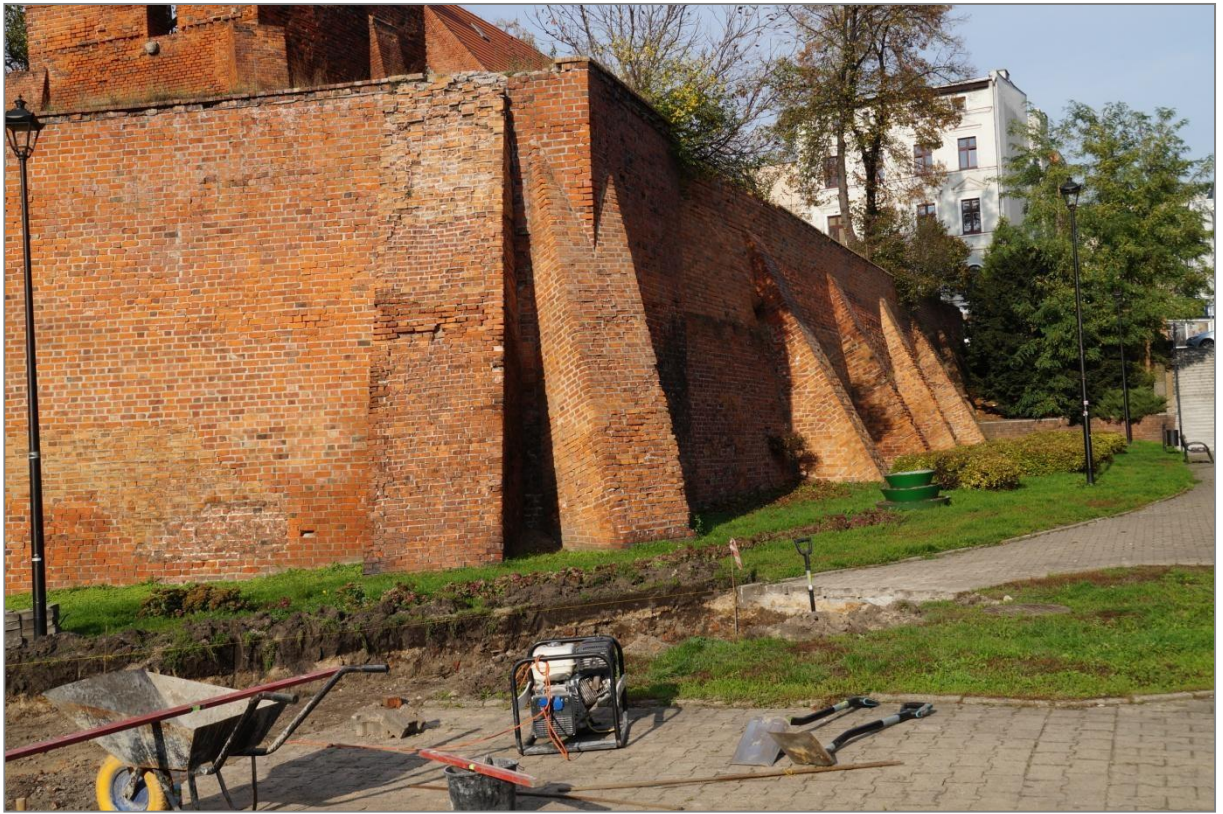
Obserwuje się znaczny rozwój mikroorganizmów na powierzchni muru, najbardziej intensywny na jego wschodniej stronie, przysłoniętej przez rosnące tu okazałe krzewy ozdobne. Na tym obszarze glony i porosty tworzą miejscowo gęsty kobierzec. Oprócz mikroorganizmów na murze występują rośliny zielne, porastają koronę muru, wczepiają się w zagłębienia lica muru, kępkami zasiedlają spoiny. Nadmierny wzrost drobnoustrojów i wyższej roślinności zielnej jest odpowiedzialny za korozję biologiczną, której ulegają zarówno cegły jak i zaprawy.

25. Widok na wschodnią część muru - w głębi dorodne krzewy rosnące blisko muru.

W pobliżu wschodniej części muru rosną pokaźne krzewy, zarówno od strony wschodniej jak i zachodniej muru. Krzewy rozrastają się w kierunku murów i ich gałęzie opierają się o mur. Krzewy rosnące po zachodniej stronie muru kładą się na koronę murów, przewieszają się i zwisają na lico muru. Trzeba dbać o ograniczanie niekontrolowanego rozrastania się roślin, systematycznie przycinać gałęzie i formować kształt krzewów. Przed przystąpieniem do prac konserwatorskich konieczne będzie przycięcie gałęzi, co umożliwi dostęp do muru i wykonanie prac konserwatorskich. W przyszłości trzeba dbać o ograniczanie niekontrolowanego rozrastania się krzewów, systematycznie przycinać gałęzie i formować ich kształt. Nie zaleca się sadzenia kolejnych krzewów w pobliżu murów.

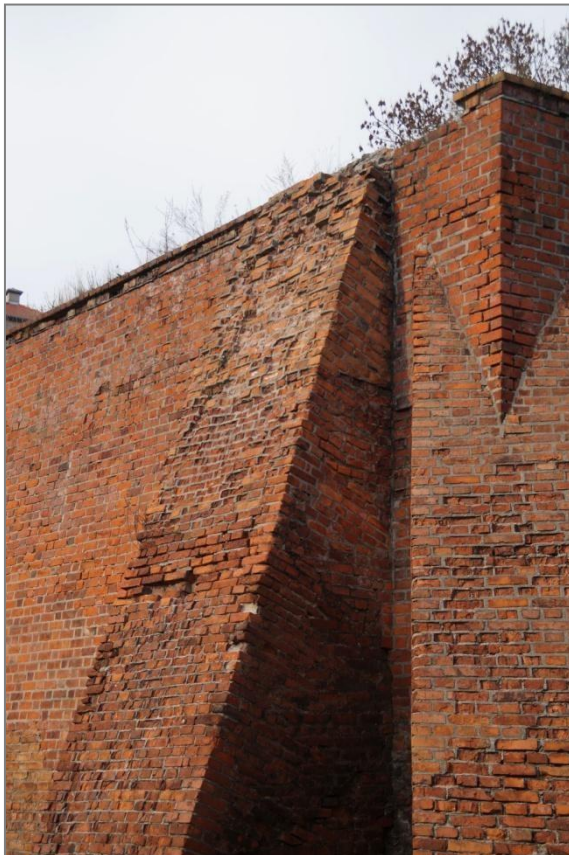
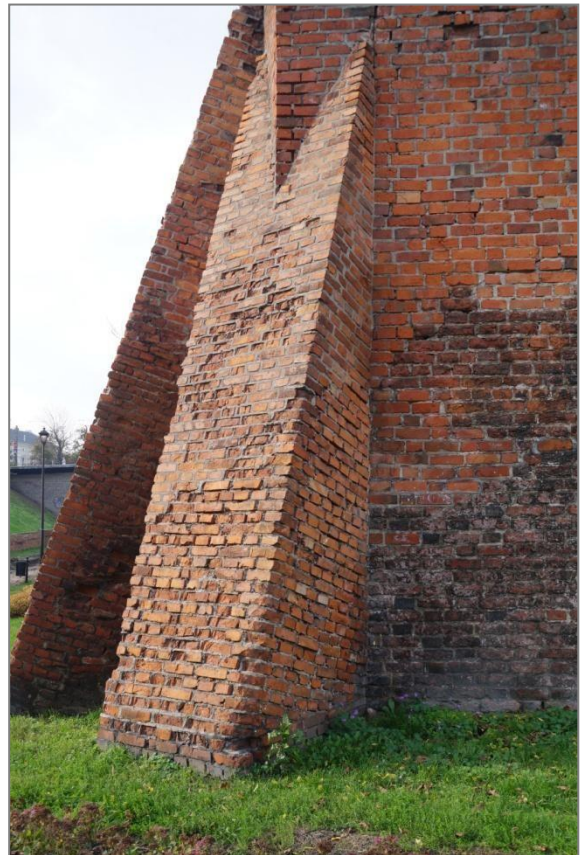
26.,27. Bardzo zniszczone przypory w południowo- wschodnim narożniku muru.

Zaleca się przemurowanie partii muru nadwątlonych dużą ilością rozpadających się cegieł. Najpoważniejsze przemurowania powinny objąć zwieńczenia skarp, a także te partie muru, które utraciły warstwę licową wskutek nagromadzenia cegieł o zniszczonej strukturze. Interwencji wymagają również partie muru i skarp położone tuż nad poziomem gruntu z dużą ilością zniszczonych cegieł.

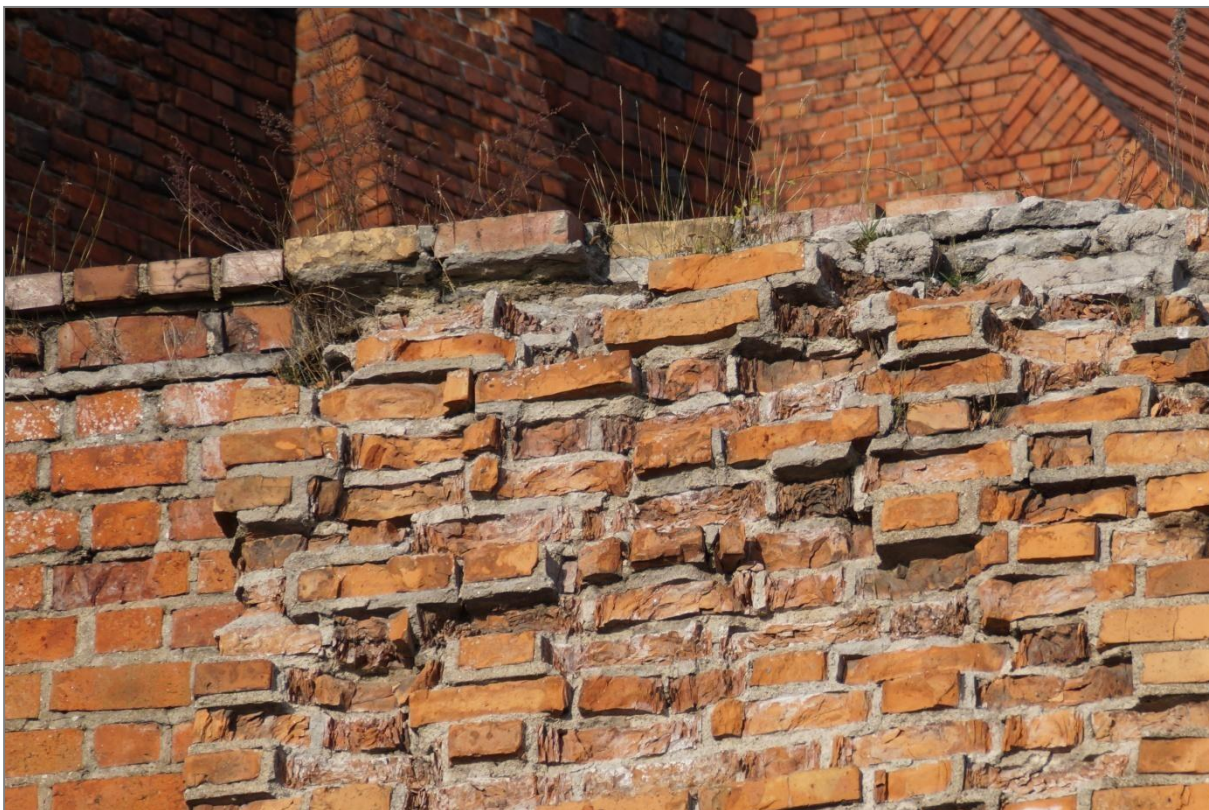
28. Zniszczona korona muru i zwieńczenie jednej z przypór .

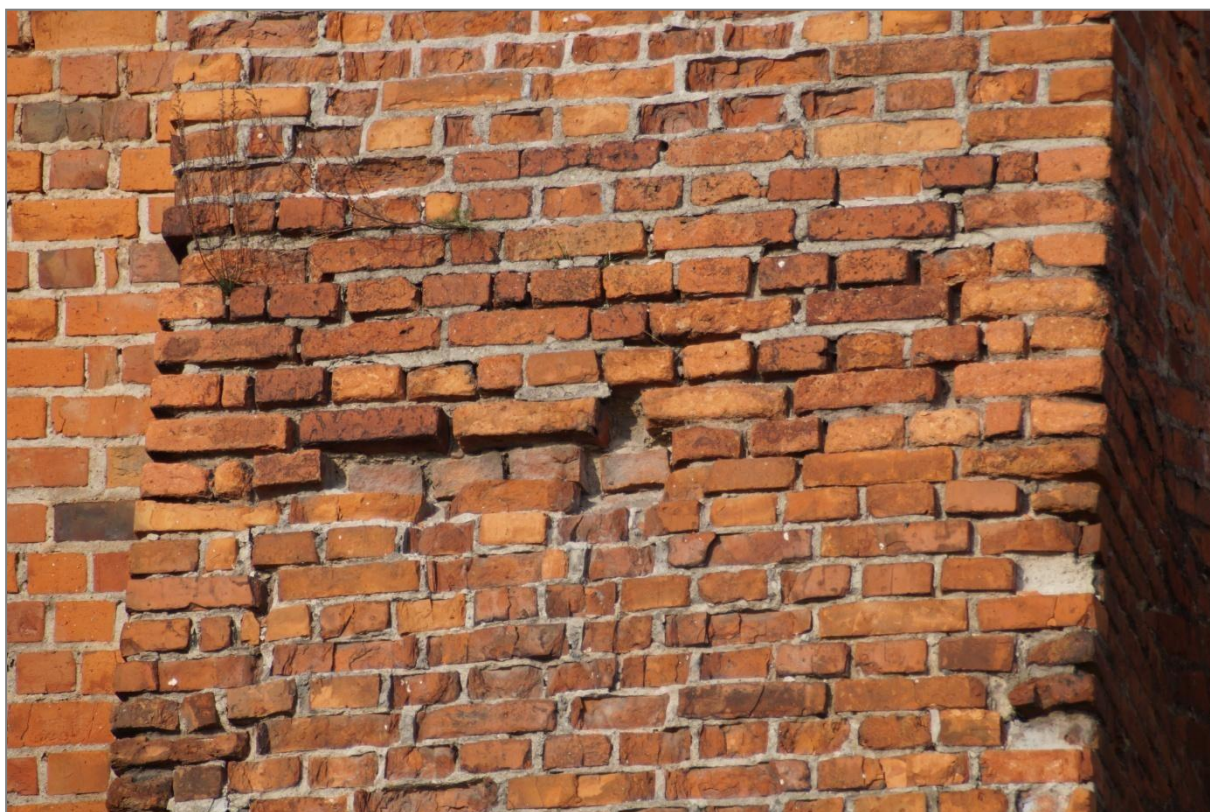
Stan zachowania spoinowania muru jest niezadowalający. W wielu miejscach spoiny są wykruszone i wypłukane, do tego stopnia, że duże powierzchnie muru są całkowicie ich pozbawione, co umożliwia głębszą penetrację wody opadowej do wnętrza muru i dalsze wymywanie zaprawy.

29. Środkowa partia przypory z licem uszkodzonym i częściowo pozbawionym spoin. Miejsca po ceglach w krawędzi przypory wypełnione zaprawą.

18. Spoinowanie muru oraz przemurowań zaprawą wapienno – trasową.

Fugowe zaprawy wapienno-trasowe dedykowane do spoinowania zabytkowych murów posiadają w swojej ofercie firmy Optolith (Optosan Trass Fuge) lub Remmers (Fugenmörtel TK). Spoinowanie murów pochodzi z różnych okresów i było różnie wykonywane. Proponuje się, aby uzupełnienia fugi powtarzały przeważający sposób spoinowania - spoinę gładko zatartą lekko cofniętą w stosunku do lica muru oraz zastosować granulację kruszywa do 2 mm. Ostateczną decyzję o granulacji, kolorze i sposobie opracowania spoin należy podjąć po przeglądzie i analizie zachowanego spoinowania muru po ustawieniu rusztowania. Wykonanie spoinowania powinny poprzedzić próby wykonane na obiekcie.

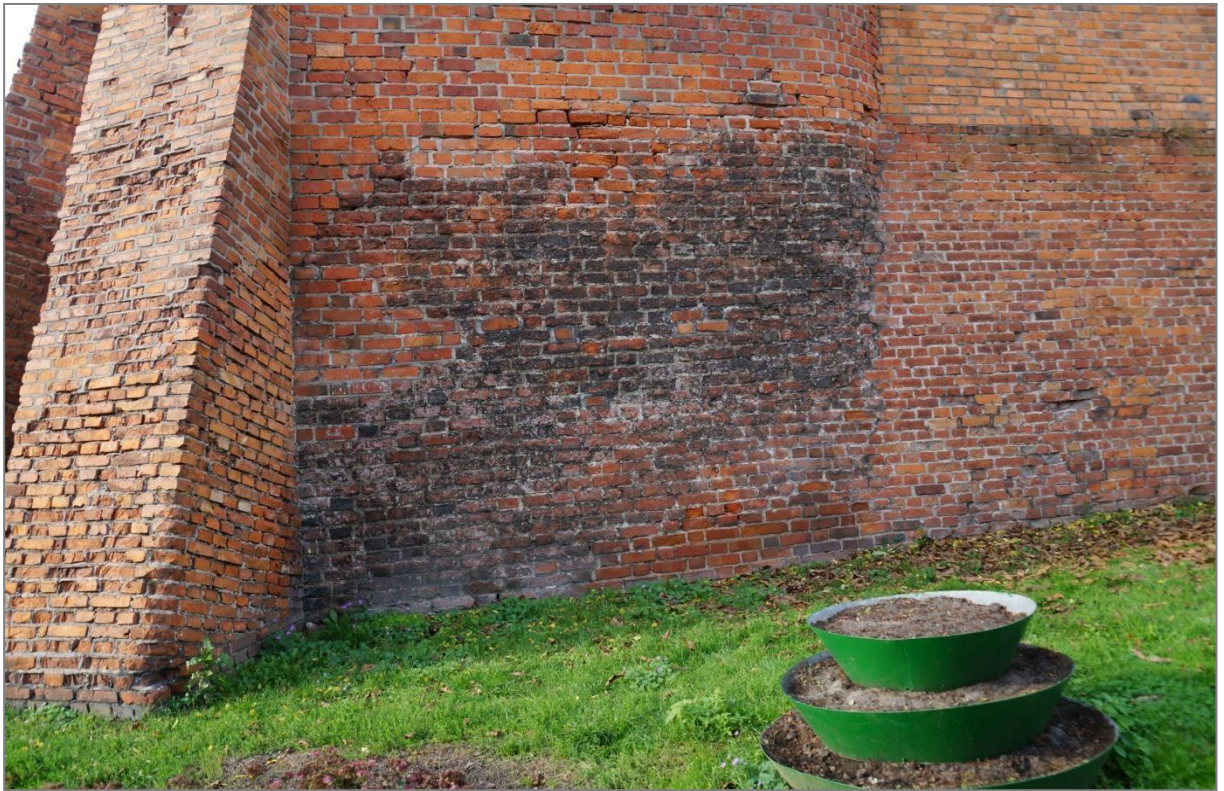
**32. Obszar muru pokryty czarnymi
nawarstwieniami korozyjnymi.**

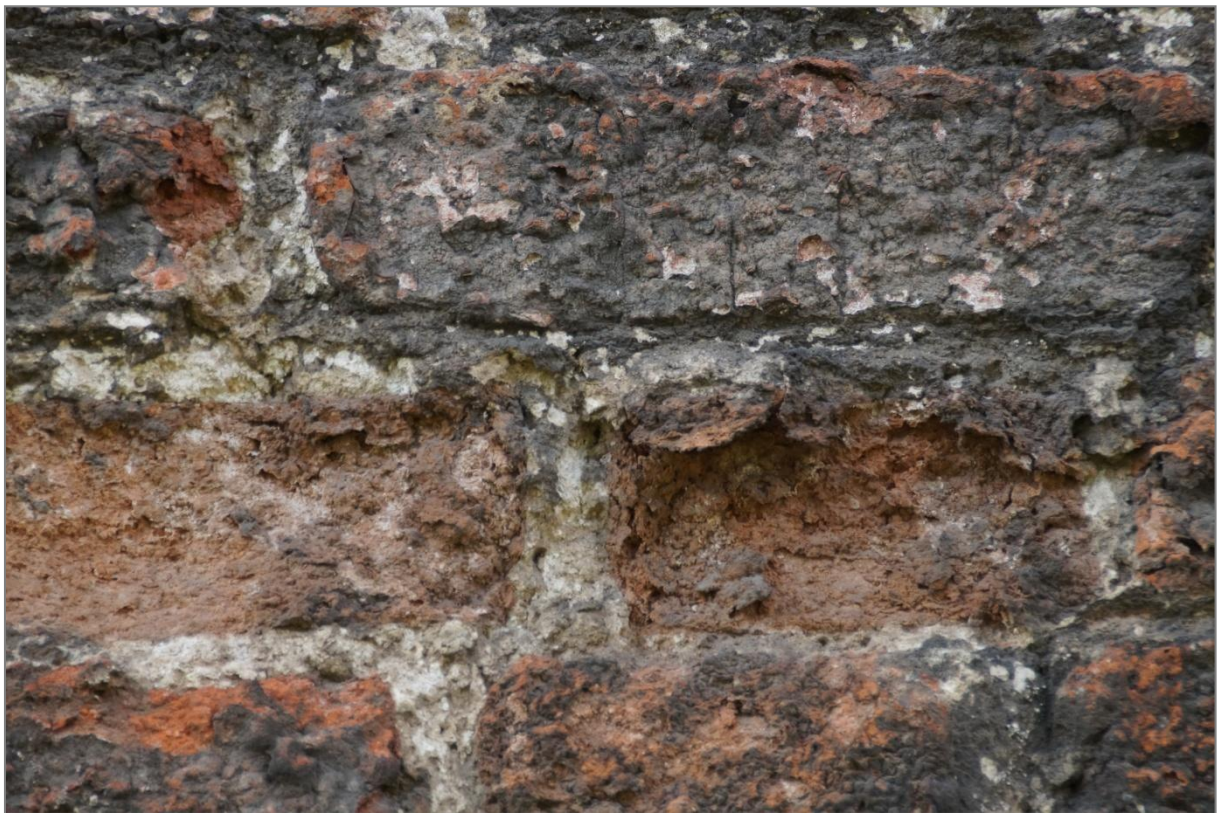
**33. Skorupiate , szczelne nawarstwienia, które
przyczyniają się do destrukcji cegieł.**

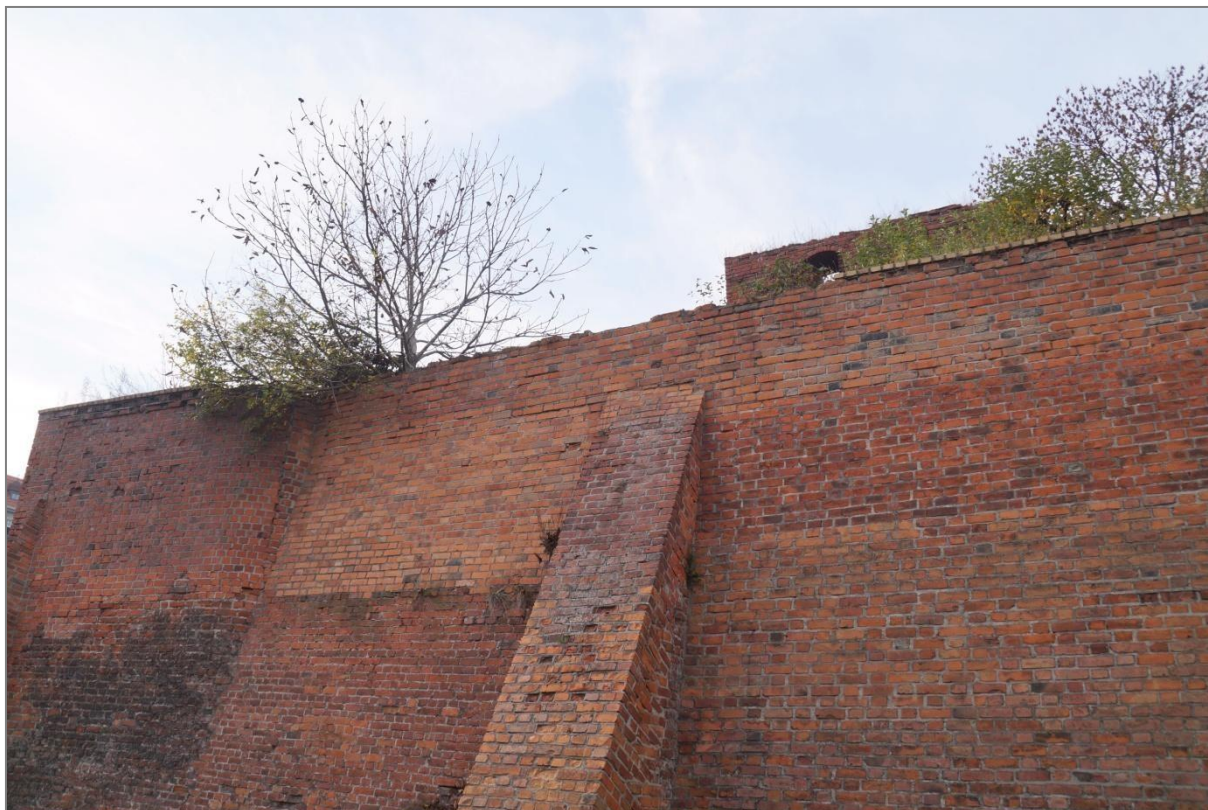
34. Uszkodzona korona we wschodniej części muru. Krzew rosnący po zachodniej stronie muru ekspansywnie rozrasta się w kierunku muru, jego gałęzie pokładają się na koronie muru.

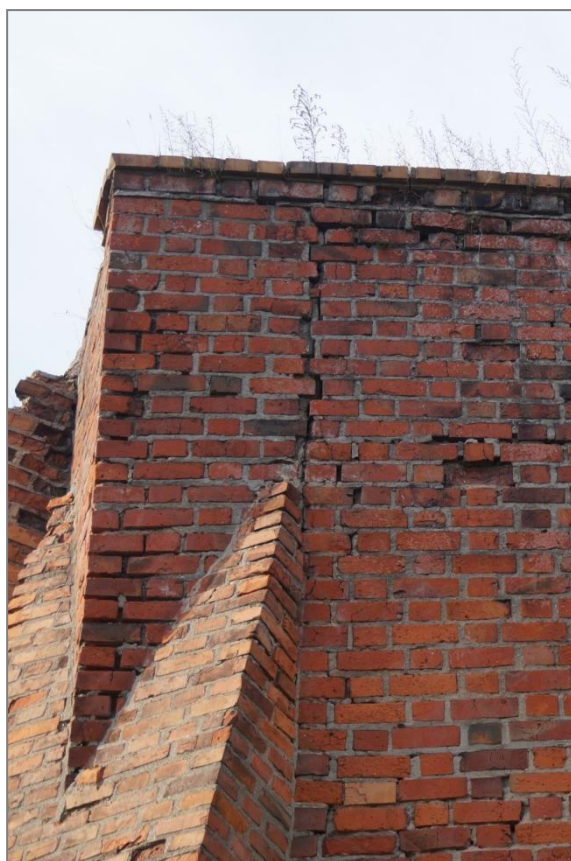
35. Pęknięcia muru biegnące wzdłuż spoin.

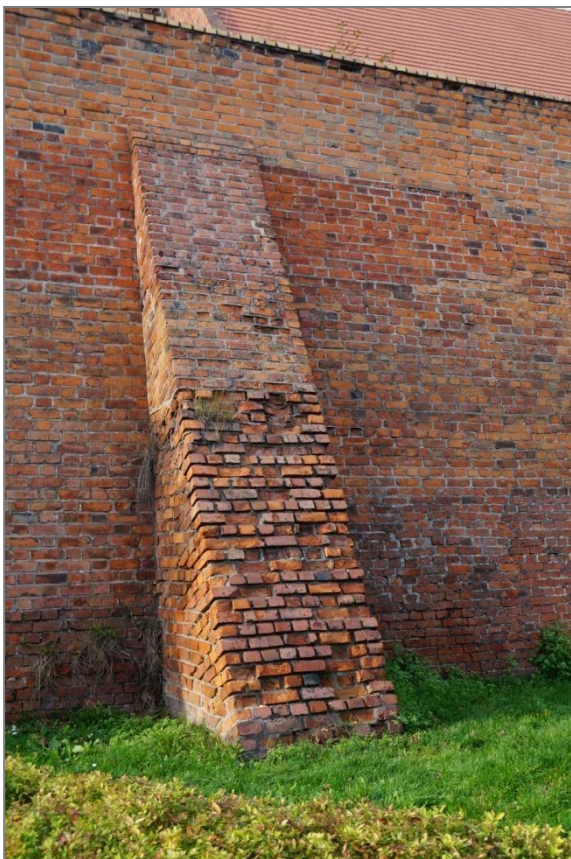
36., 37. Przypora we wschodniej części muru. w licu której znaczny udział mają poważnie uszkodzone cegły.

dokonać wnikliwej oceny stanu zachowania cegieł muru i wytypować najbardziej zniszczone cegły do usunięcia. Do wykucia kwalifikują się wyłącznie cegły, gdzie destrukcji uległo ponad 50% ich objętości oraz użyte cegły wykonane wadliwe o niskiej mrozoodporności, kruszące się lub wręcz rozpadające się. W pozostałych przypadkach uszkodzone i osłabione cegły należy wzmocnić i uzupełnić ubytki. Szczególnej ochronie podlegają cegły średniowieczne, które można usunąć tylko w przypadku całkowitej destrukcji.

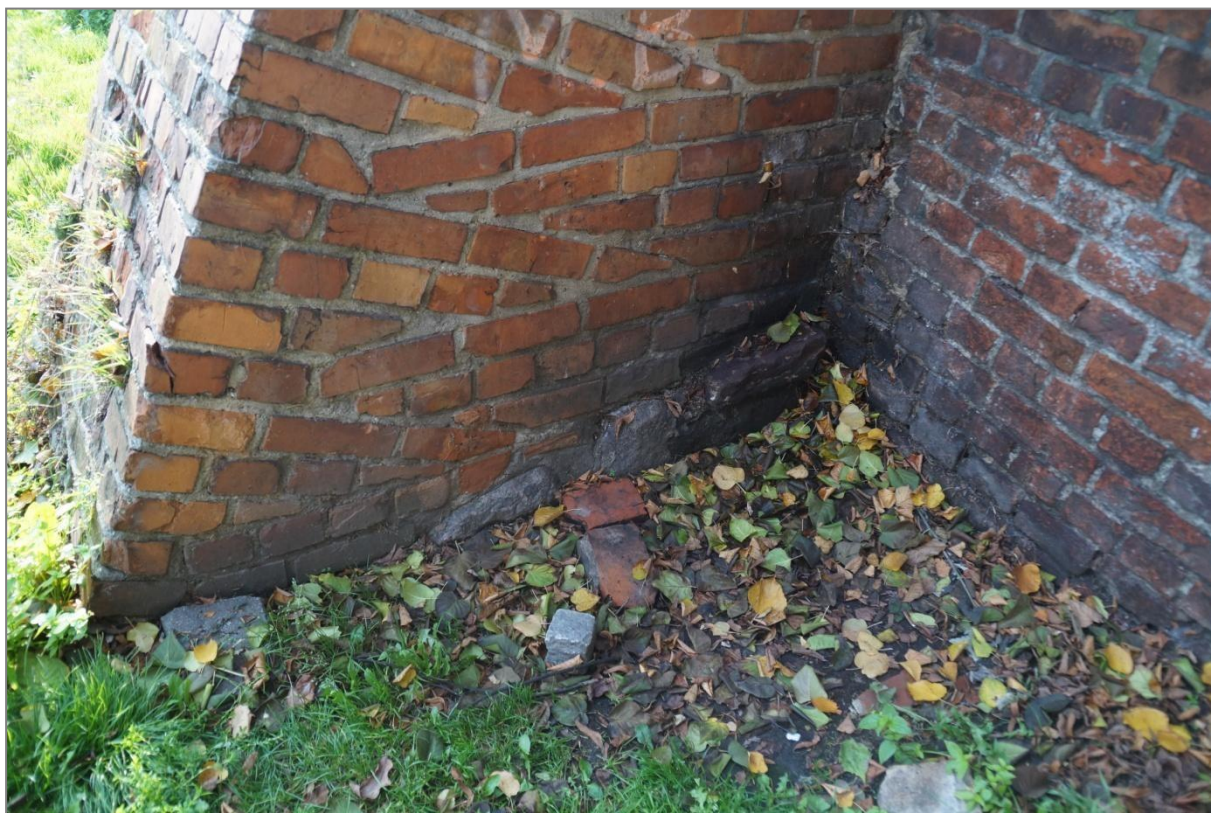
38. Ledwie wystające ponad poziom gruntu kamienne fundamenty muru.

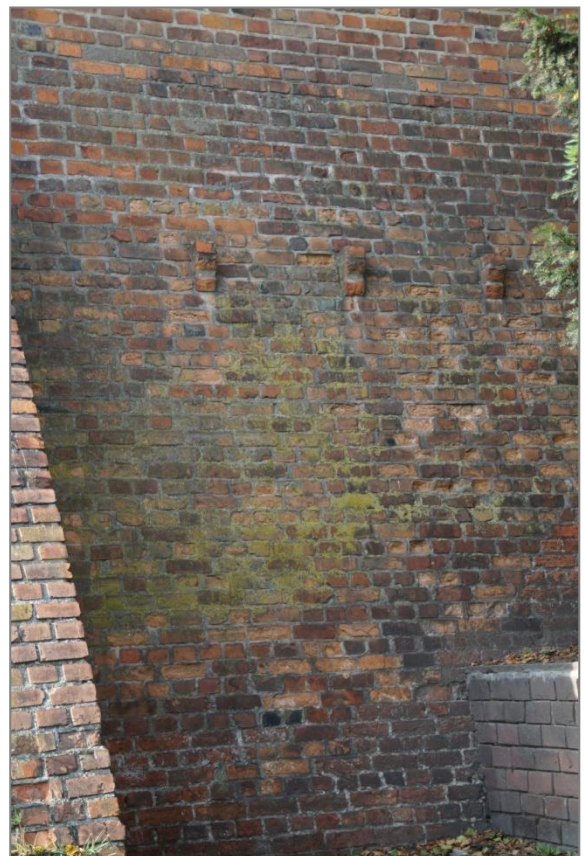
41. Północna część wschodniego muru - miejsce porośnięte glonami z ciemnymi

Dezynfekcji należy poddać wszystkie obszary występowania mikroorganizmów (glonów, porostów, grzybów, bakterii nitryfikacyjnych) na powierzchni muru obronnego, baszty i wieżyczki. Zabieg niszczenia drobnoustrojów należy wykonać, nanosząc środek biobójczy metodą natrysku lub pędzlowania. Proponuje się użycie preparatów firmy Altax o nazwach handlowych: Altax produkt do zwalczania glonów (poprzednia nazwa Algat) i Altax produkt grzybobójczy lub innych produktów o skuteczności nie niższej niż środki zaproponowane np. OptoGruntFungith preparat do zwalczania glonów i grzybów firmy Optolith czy też FungoFluid produkt firmy Baunit..
