PROGRAM PRAC
KONSERWATORSKICH
DLA POŁUDNIOWO-WSCHODNIEGO
FRAGMENTU ZEWNĘTRZNEGO
PIERŚCIENIA MURÓW MIEJSKICH
PRZY TRYNCE
W GRUDZIĄDZU

Dokumentacja wykonana na zlecenie miasta - gminy Grudziądz.

Opracowanie: Małgorzata Sadowska-Mathes

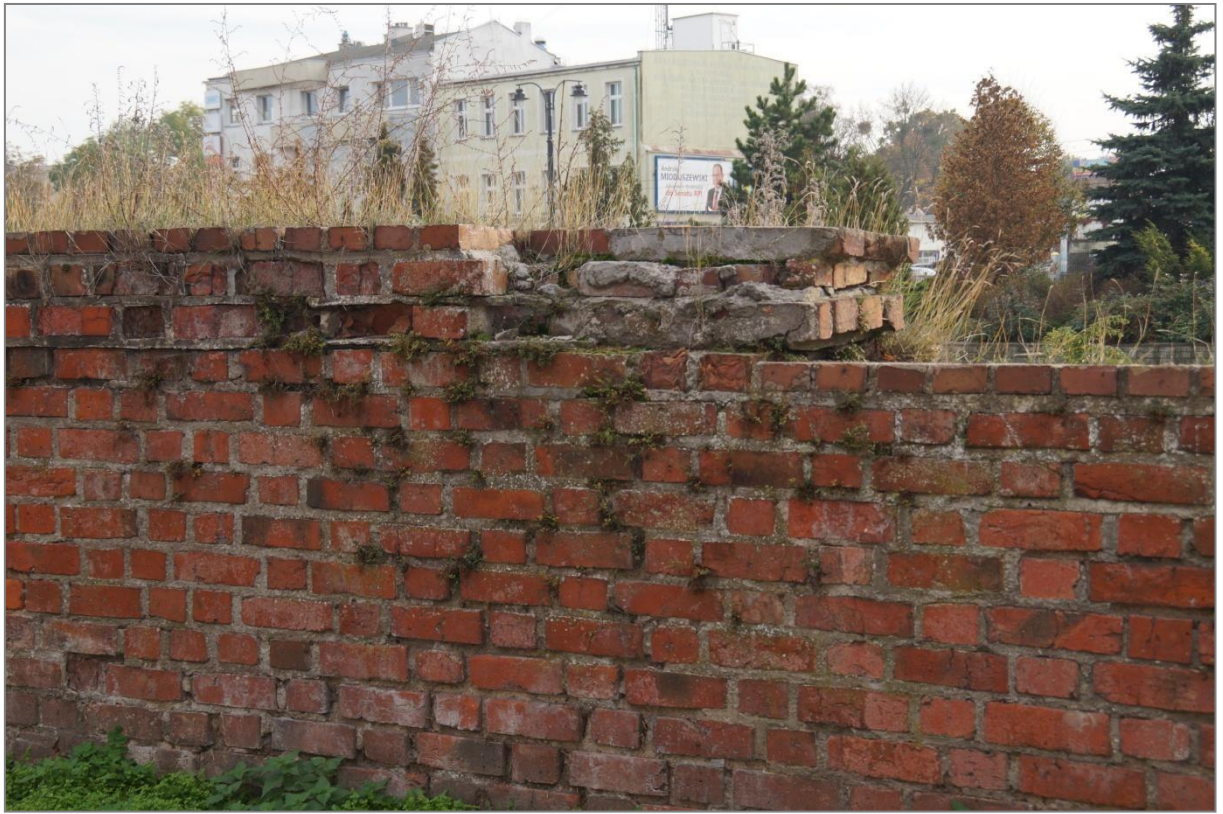
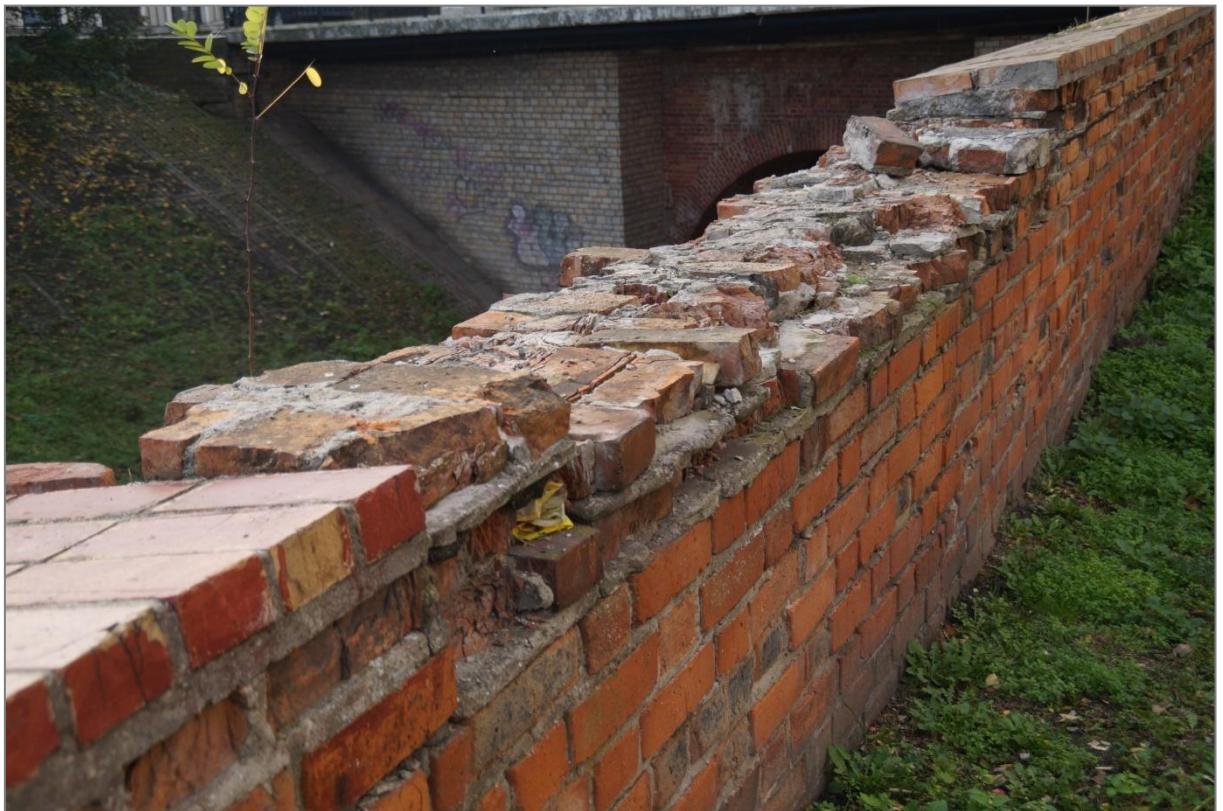
44., 45. Zniszczenia południowej korony muru - widok od strony północnej.

17. Wykonanie nowego zabezpieczenia korony murów.

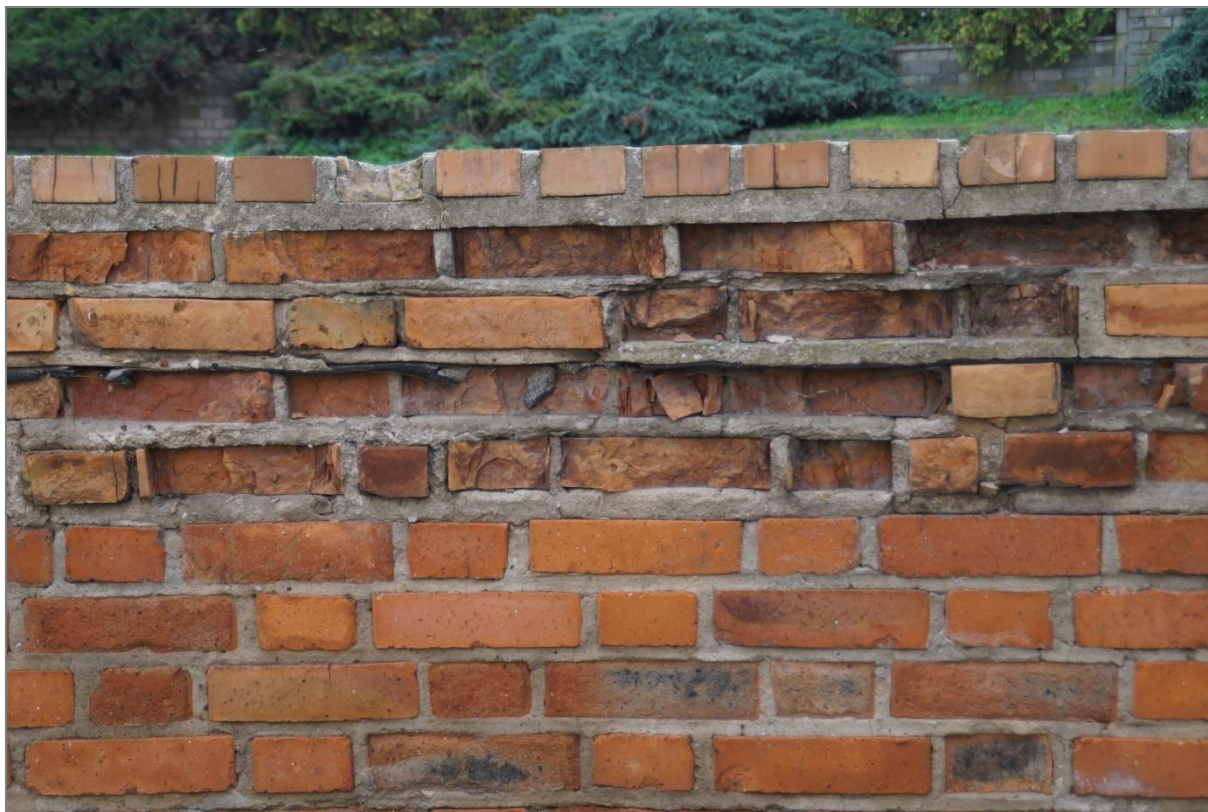
46. Zniszczenia południowej korony muru sięgające czterech warstw w głąb muru

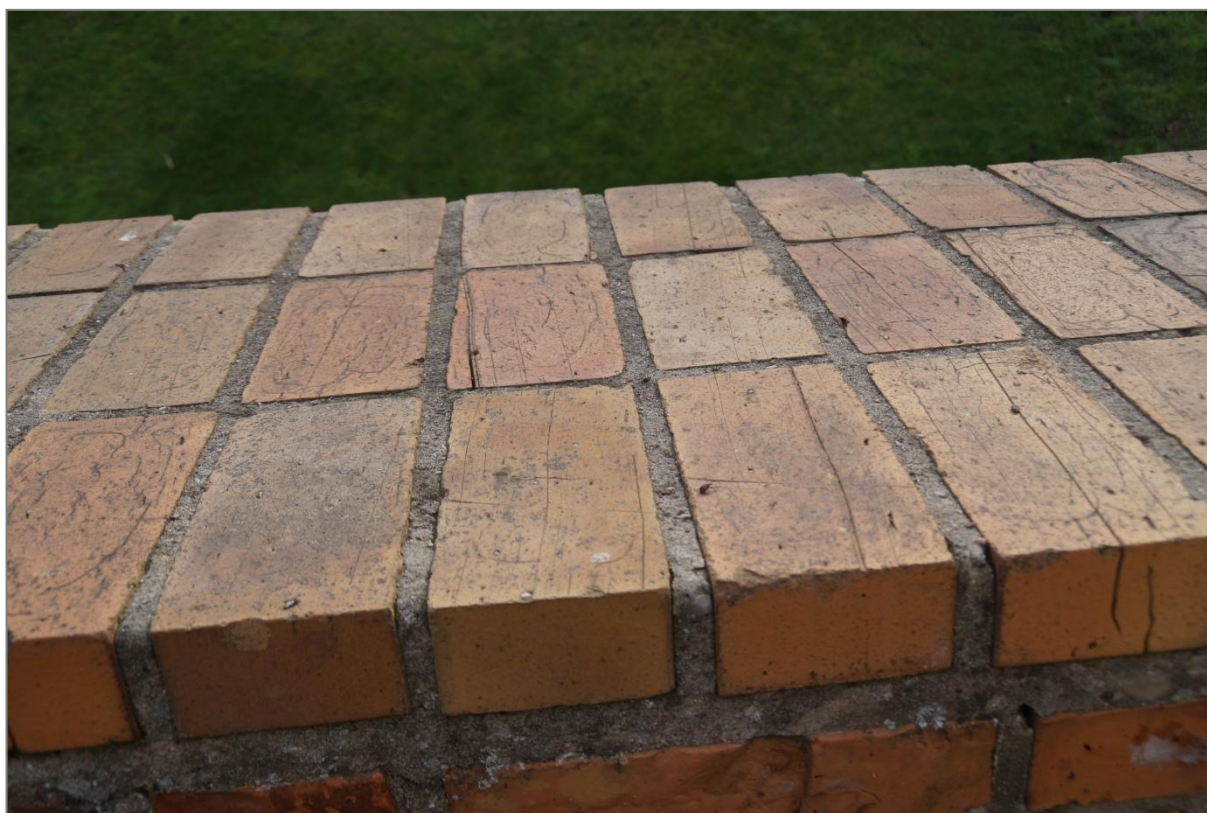
47. Jeden z nielicznych fragmentów dobrze zachowanej płaszczyzny pulpitowej korony muru.
