8. Wnioski

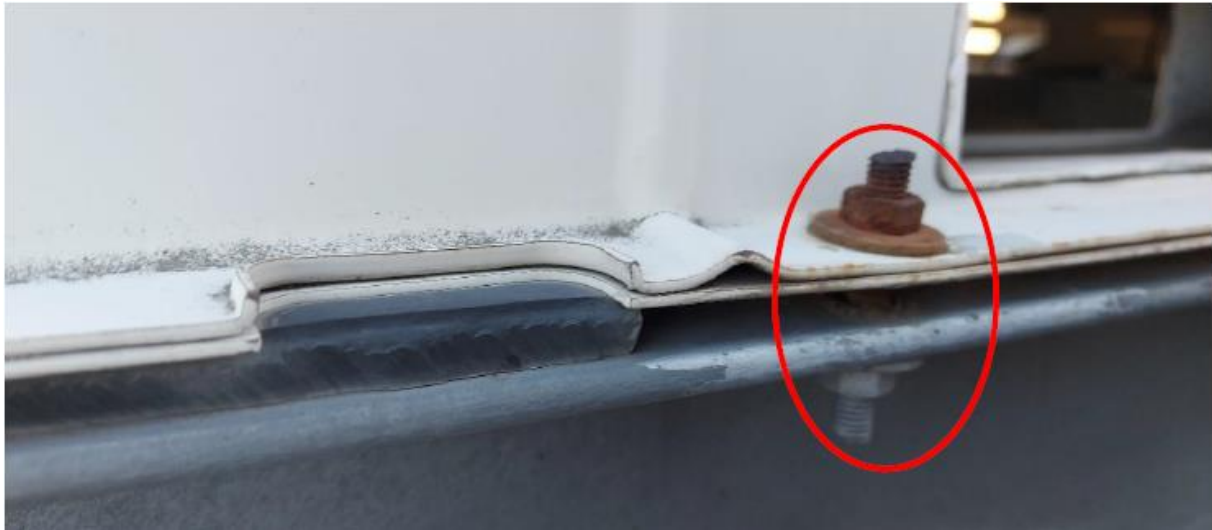
Analiza otrzymanych wyników pomiarów poziomu dźwięku A oraz pomiarów drgań na konstrukcji pracujących urządzeń wskazuje na występowanie w analizowanych pomieszczeniach hałasu o charakterze niskoczęstotliwościowym. Prawdopodobną przyczyną przenikania hałasu do pomieszczenia biurowego oraz ciągu komunikacyjnego jest przenikanie drgań generowanych przez analizowane urządzenia klimatyzacyjne poprzez konstrukcję nośną urządzeń na konstrukcję budynku. Niewłaściwa izolacja przeciwdrganiowa pomiędzy analizowanym urządzeniem a jego konstrukcją nośną oraz brak izolacji między konstrukcją wsporczą a konstrukcją budynku powodują powstawanie mostków akustycznych. Ze względu na występowanie mostków akustycznych generowane drgania propagowane są drogą materiałową do pomieszczeń biurowych zlokalizowanych na ostatniej kondygnacji użytkowej budynku. Ponadto niewłaściwa izolacja między urządzeniem a konstrukcją nośną powoduje wzbudzenie się tejże konstrukcji nośnej, co skutkuje propagowaniem dźwięków powietrznych do przestrzeni międzystropowej, a następnie wnikają do kanałów wentylacyjnych jednostek centralnych i emitowane są nimi do analizowanych pomieszczeń chronionych.

Rys. 8.1: Mocowanie urządzenia klimatyzacyjnego z zaznaczonym zdiagnozowanym potencjalnym mostkiem akustycznym.

Na podstawie przeprowadzonej ekspertyzy zaleca się zastosowanie odpowiednio dobranych podkładek elastomerowych w miejscu występowania potencjalnych mostków akustycznych zgodnie z rysunkiem Rys. 8.1 i Rys. 8.2. Zastosowany materiał musi charakteryzować się wysoką skutecznością tłumienia w pasmach częstotliwości odpowiadających drganiom generowanym przez analizowane urządzenia. Ze względu na złożoność zagadnienia oraz konieczność doboru produktu o odpowiednio dobranych parametrach technicznych zadanie to należy powierzyć odpowiednio wykwalifikowanemu inżynierowi. Ze względu na wymaganą dokładność wykonania zaproponowanych rozwiązań podczas prac montażowych należy zapewnić nadzór odpowiednio wykwalifikowanego akustyka.

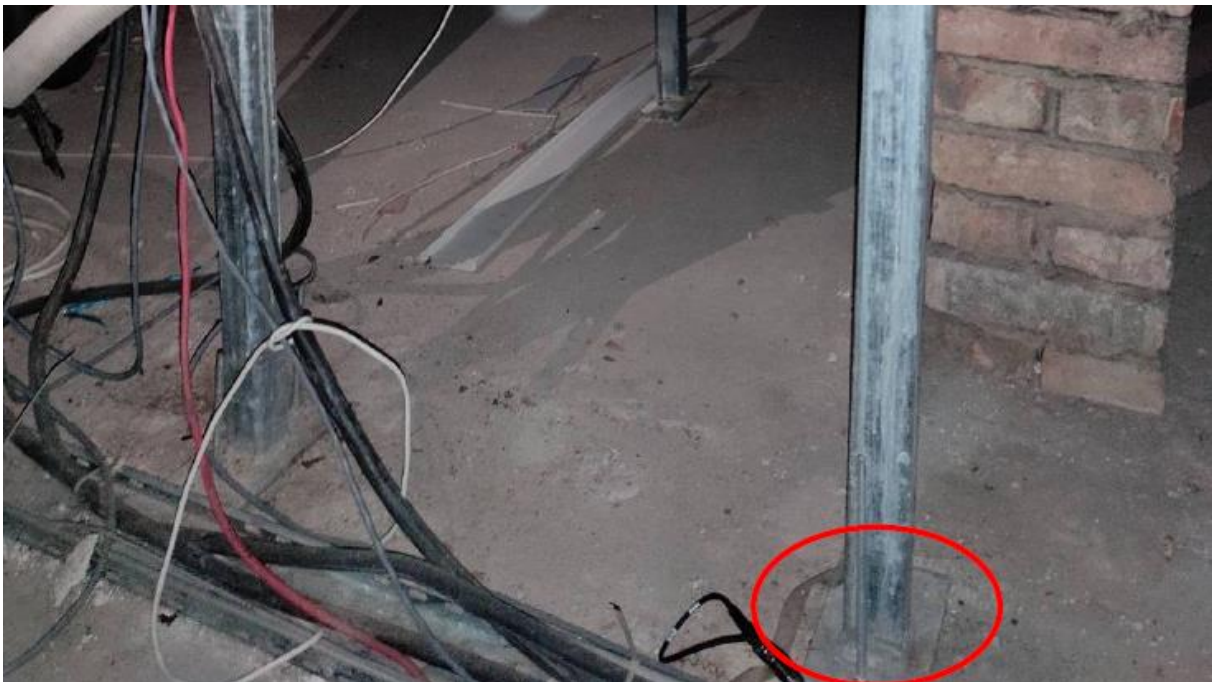
Rys. 8.2: Konstrukcja wsporcza urządzenia klimatyzacyjnego w przestrzeni międzystropia.

Zastosowanie zaproponowanych rozwiązań przeciwhałasowych wpłynie pozytywnie zarówno na ograniczenie rozprzestrzeniania się hałasu drogą materiałową na konstrukcję budynku jak i ograniczą generowanie hałasu w przestrzeni międzystropia poprzez powstawanie wtórnego źródła hałasu jakim obecnie jest konstrukcja nośna urządzeń klimatyzacyjnych.

Ponadto podczas realizacji prac należy zweryfikować obecność innych potencjalnych mostków akustycznych pomiędzy konstrukcją wsporczą analizowanych urządzeń a konstrukcją budynku.
