PROGRAM FUNKCJONALNO-UŻYTKOWY

| NAZWA ZAMÓWIENIA | PRZEBUDOWA, ROZBUDOWA, NADBUDOWA, ZMIANA SPOSOBU UŻYTKOWANIA I TERMOMODERNIZACJA BUDYNKU DAWNEGO GIMNAZJUM WRAZ Z ŁĄCZNIKIEM I ZAGOSPODAROWANIEM TERENU W FORMULE „ZAPROJEKTUJ I WYBUDUJ” |
| ADRES INWESTYCJI | Identyfikator działek: 181303_2.0006.5003, 181303_2.0006.135/4, dz. nr 5003 i część dz. nr 135/4, obr. 0006 Huwniki województwo Podkarpackie, powiat przemyski, gmina Fredropol |

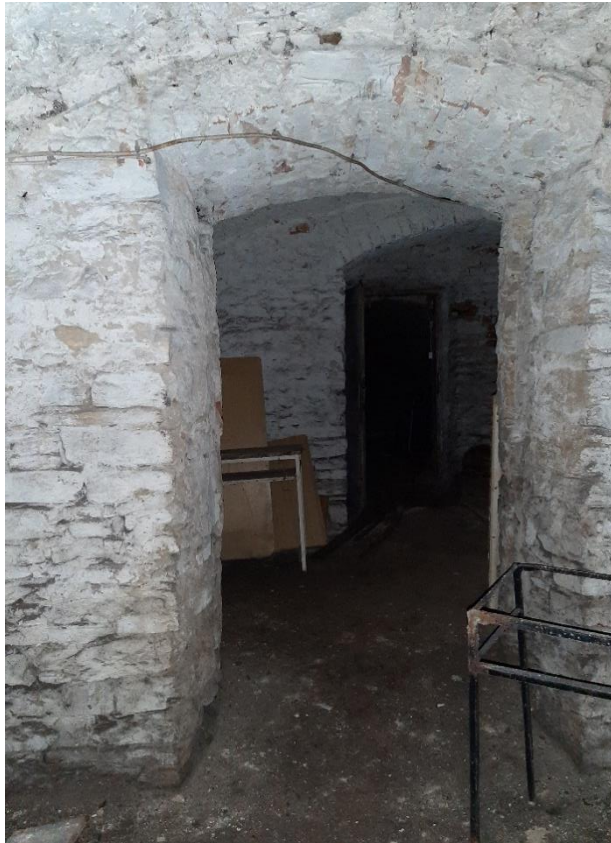
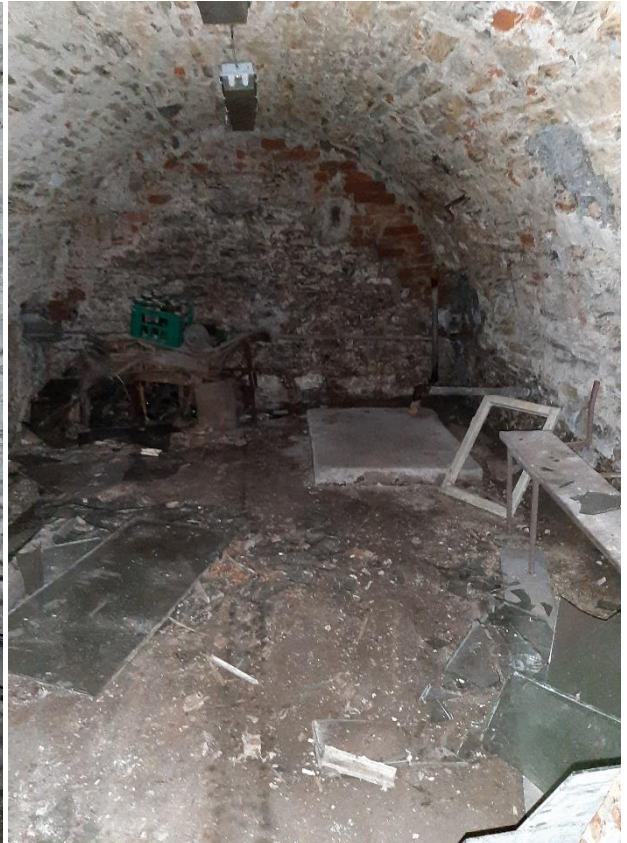
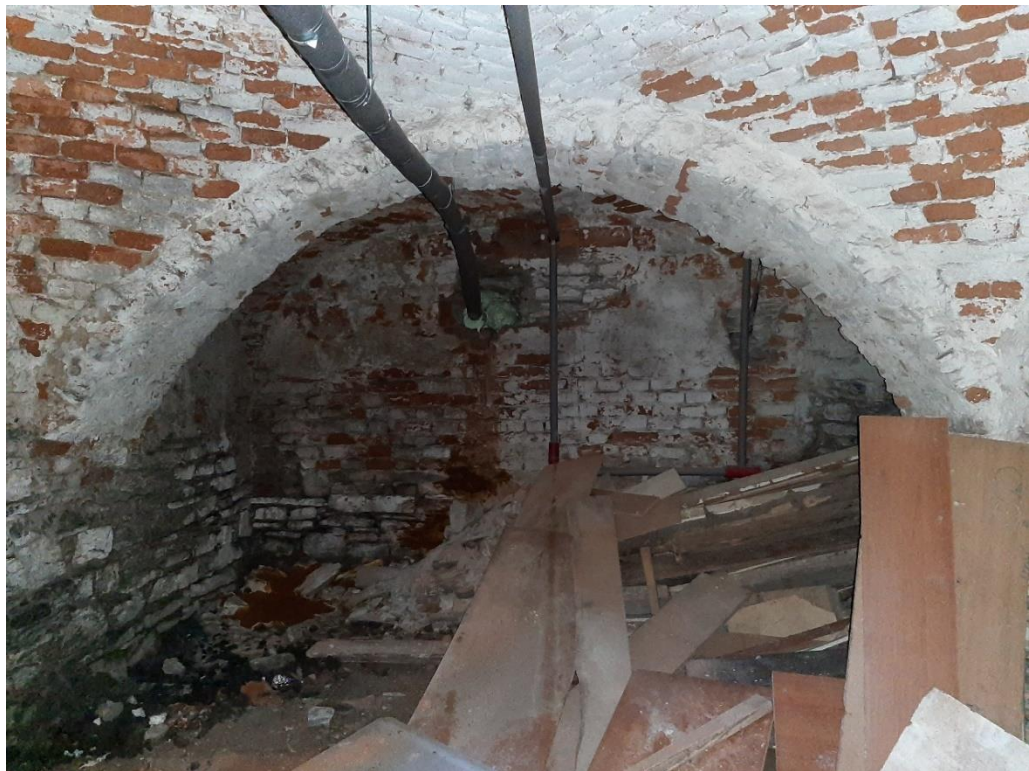
Widok ścian wewnętrznych i sklepień łukowych w piwnicy

- Stropy nad piwnicą – sklepienie odcinkowe i krzyżowe o układzie mieszanym z cegły ceramicznej pełnej o różnych rozstawach w zależności od pomieszczenia. Strop w miejscach zniszczeń nadproży jest uszkodzony i wymaga wzmocnienia. Stan techniczny stropów dostateczny.

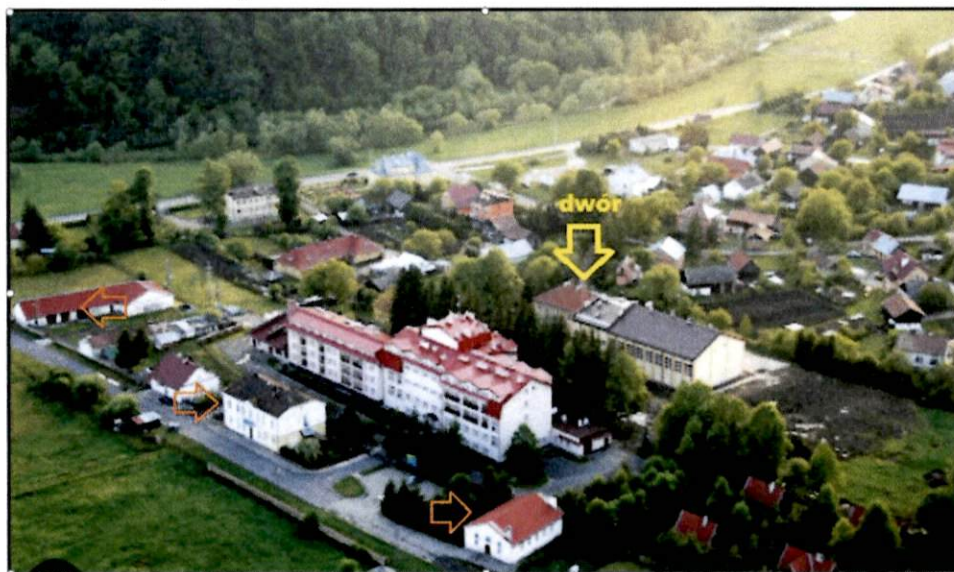
Fotografia lotnicza, zaznaczono dwór z dobudowaną salą gimnastyczną; widoczne inne budynki podworskie, w tym piętrowy „nowy dwór” (wskazane pomarańczowymi strzałkami) oraz DPS pośrodku założenia a także drzewa przed wycinką.

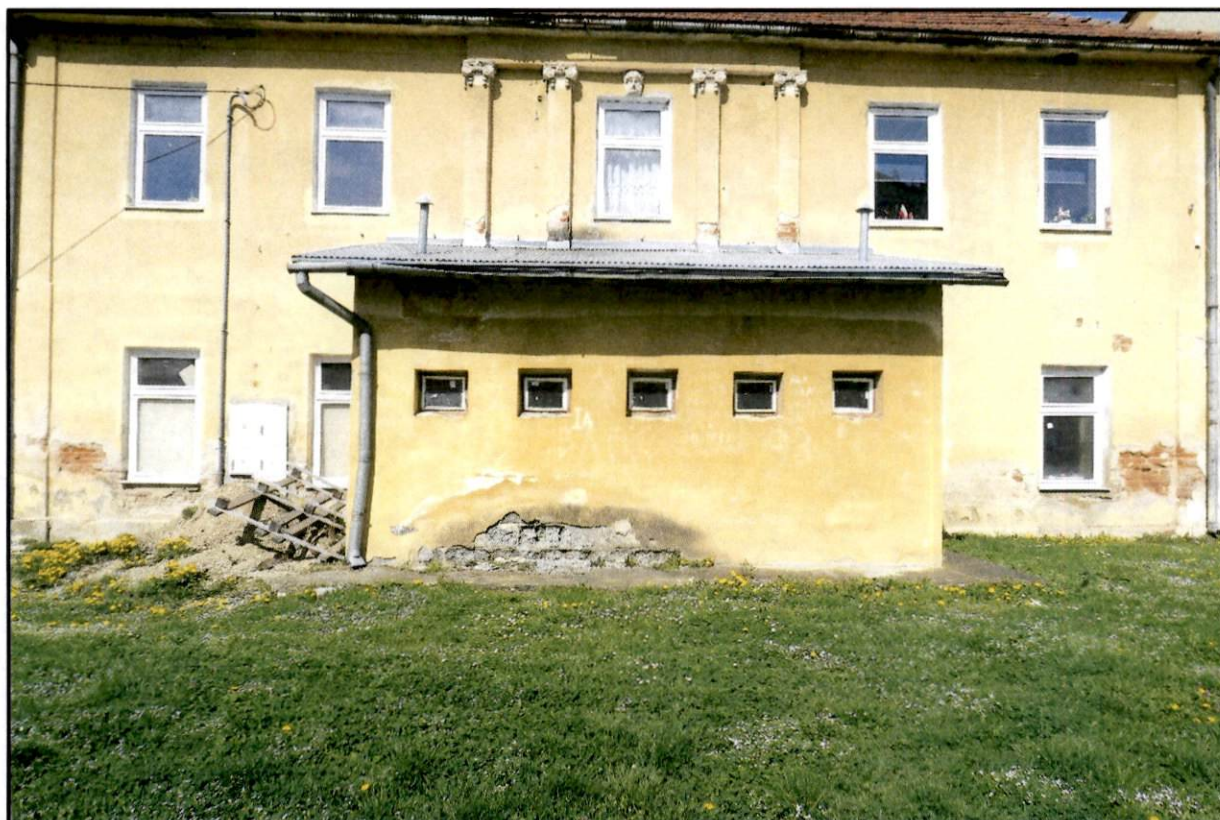
5. Budynek dawnego dworu, elewacja wschodnia, dawniej frontowa, widoczny współczesny węzeł sanitarny. Fot. B. Potera, 2024 r.

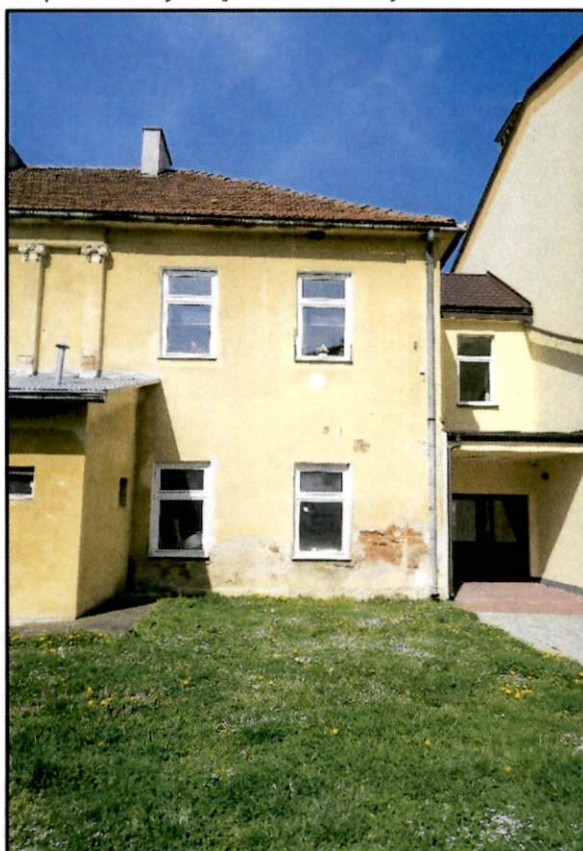
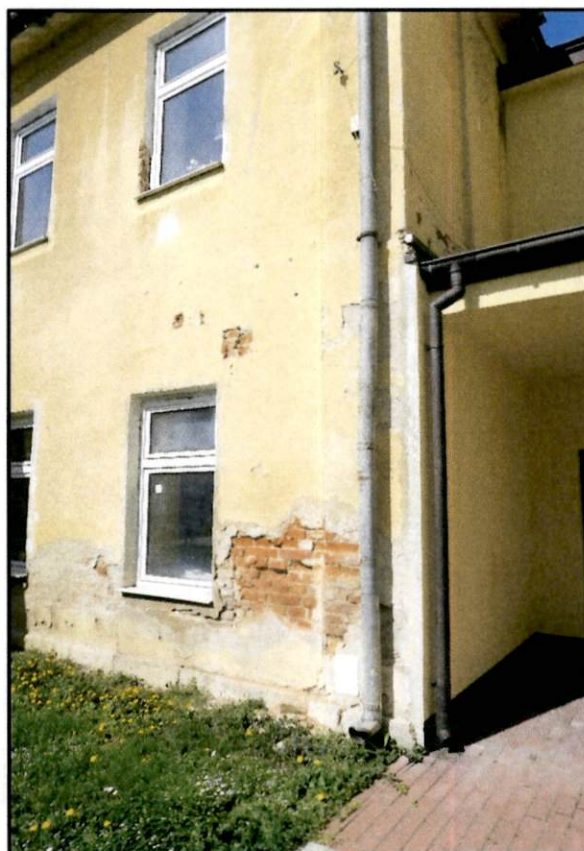
6., 7. Narożnik pn.-wsch. budynku, widoczny łącznik pomiędzy historycznym obiektem a współczesną halą sportową. Fot. B. Potera, 2024 r.

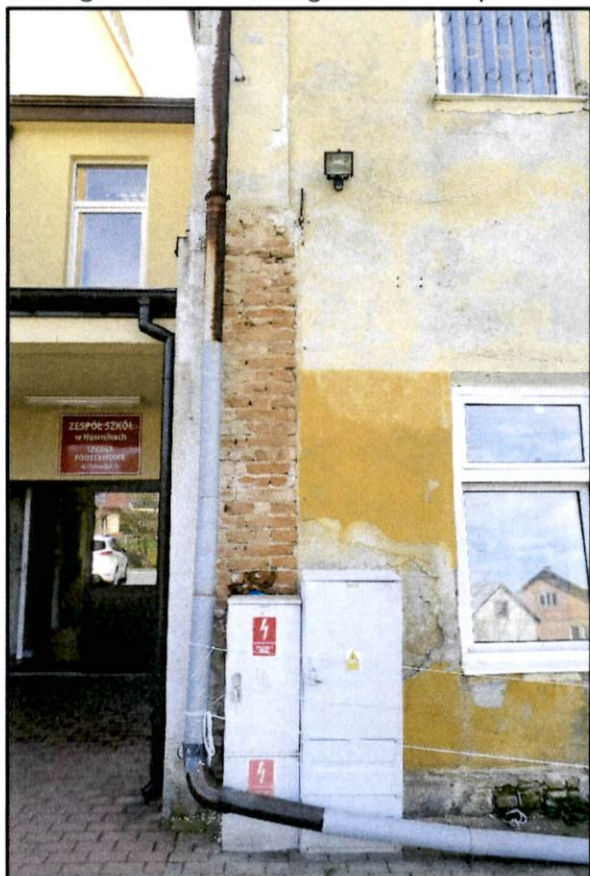
9., 10. Narożniki budynku: pn.-zach. i pd. zach., widoczny uskok lizeny na wysokości stropu nad parterem oraz ślady rowków boniowania. Fot. B. Potera, 2024 r.

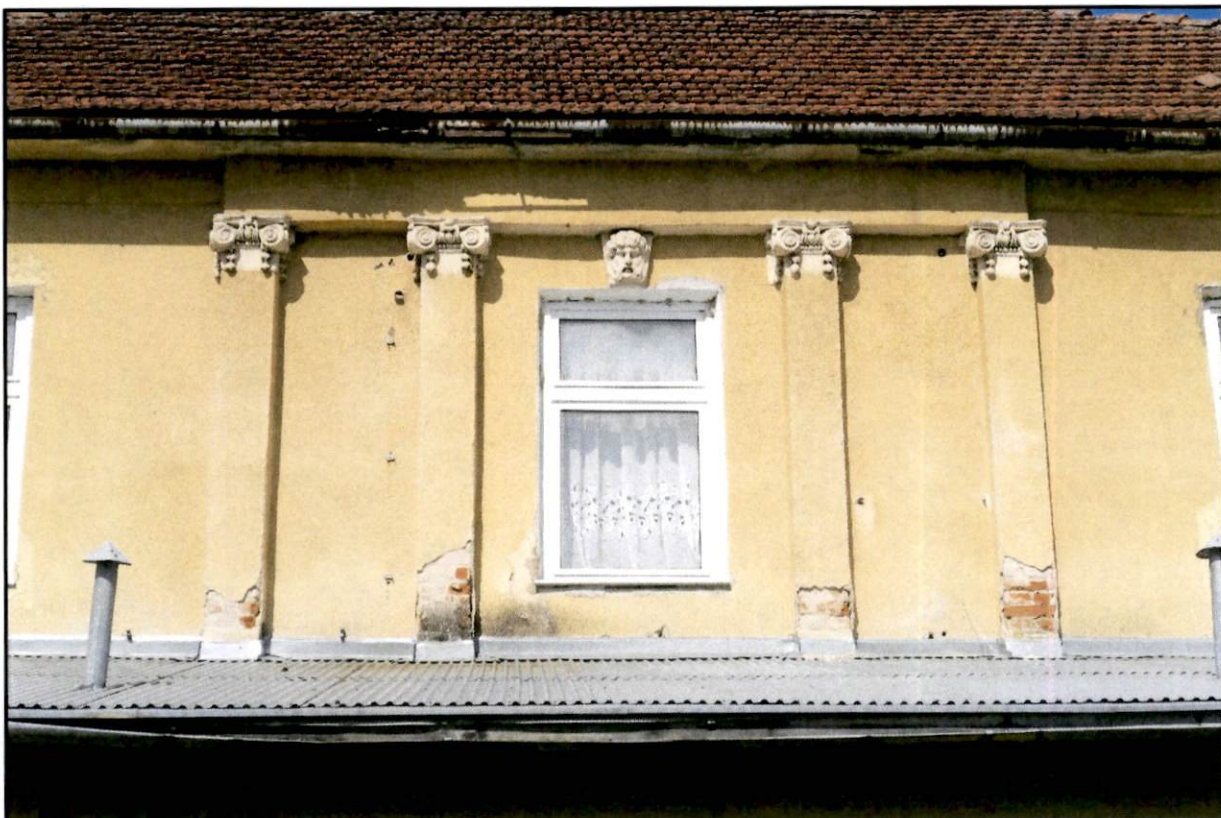
11. Elementy dekoracji elewacji wschodniej: główce pilastrów oraz klucz, w kondygnacji piętra. Fot. B. Potera, 2024 r.

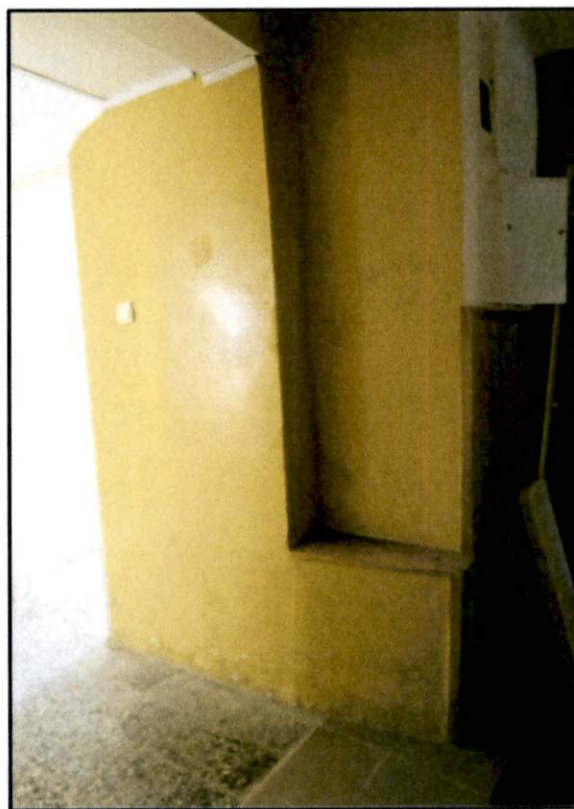
12., 13. Fragmenty elewacji wschodniej przestonięte współczesną dobudową: główica pilasta na wysokości stropu ponad parterem oraz glif otworu dawnego wejścia frontowego. Fot. B. Potera, 2024 r.

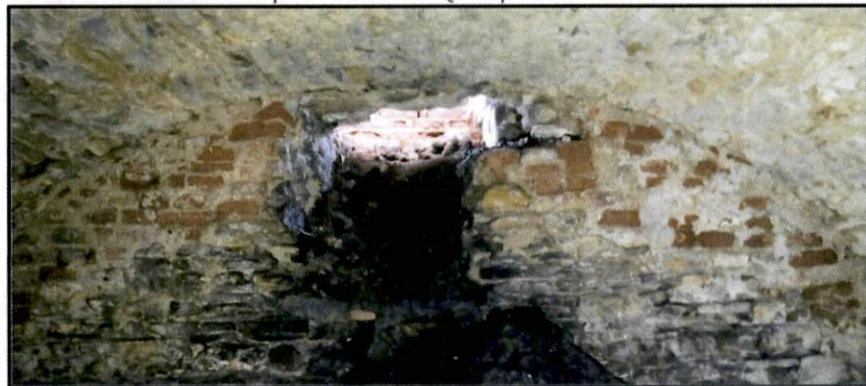
20. Pomieszczenie w pd.-wsch. części piwnic, wtórny zsyp. Fot. B. Potera, 2024 r.

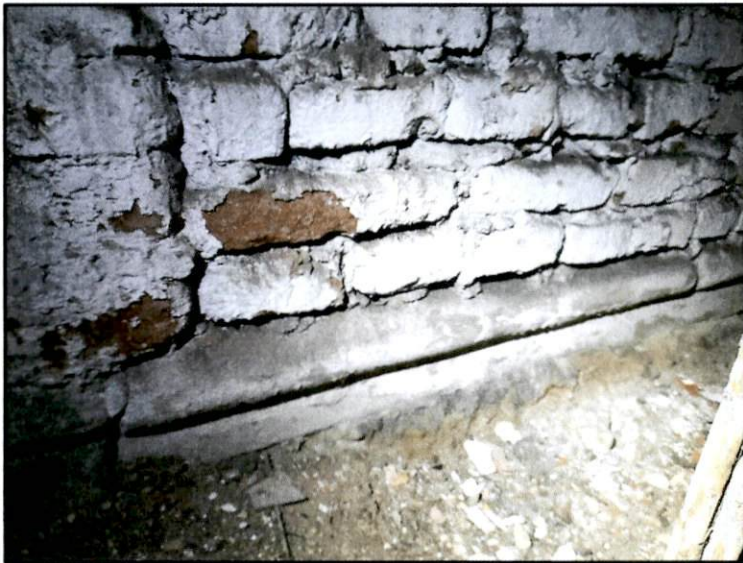
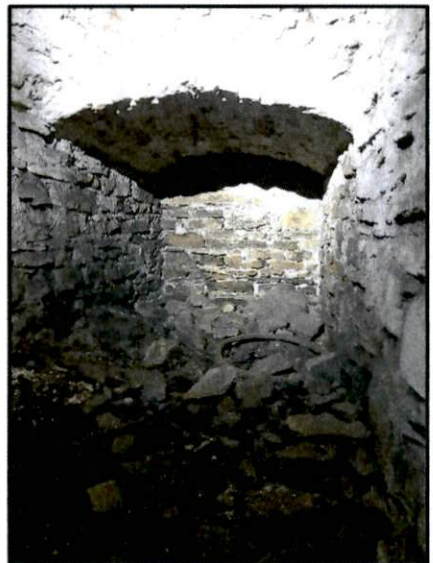
21. Środkowy trakt piwnic, stopień zaślepionych schodów piwnicznych oraz wnętrza pod zaślepionym biegiem schodów. Fot. B. Potera, 2024 r.

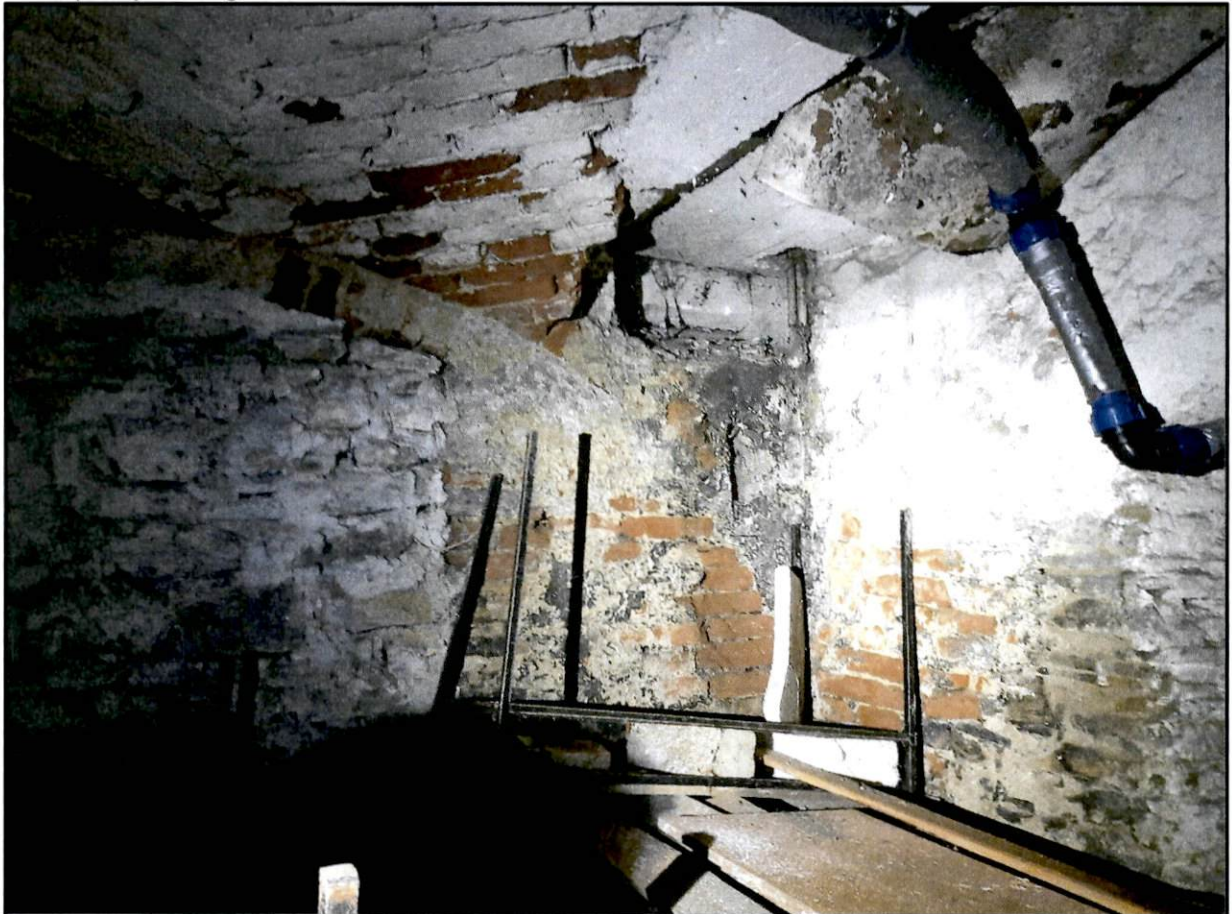
22. Zachodnia część środkowego traktu piwnic, widoczne liczne ingerencje z różnych okresów. Fot. B. potera, 2024 r.

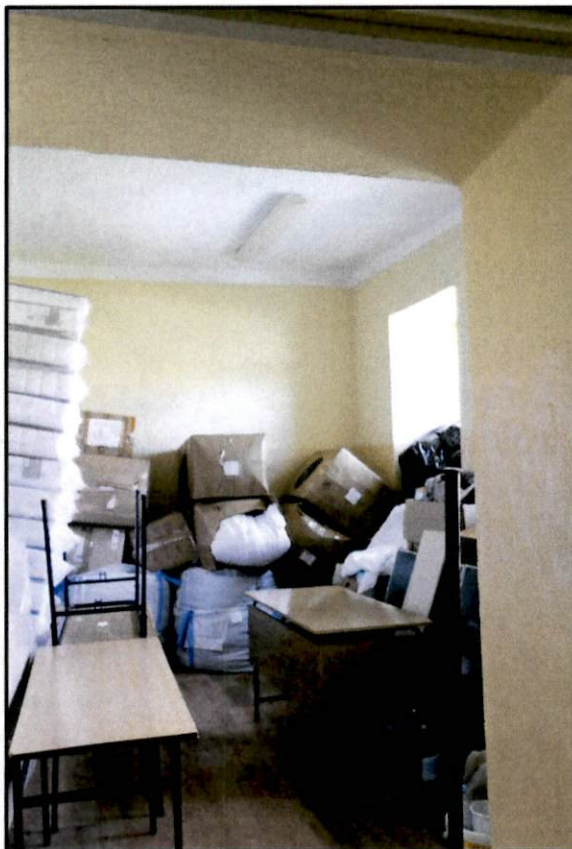
33., 34. Piętro, pomieszczenie w pd.-zach. części, uszkodzenie stropu w pomieszczeniu środkowego traktu. Fot. B. Potera, 2024 r.

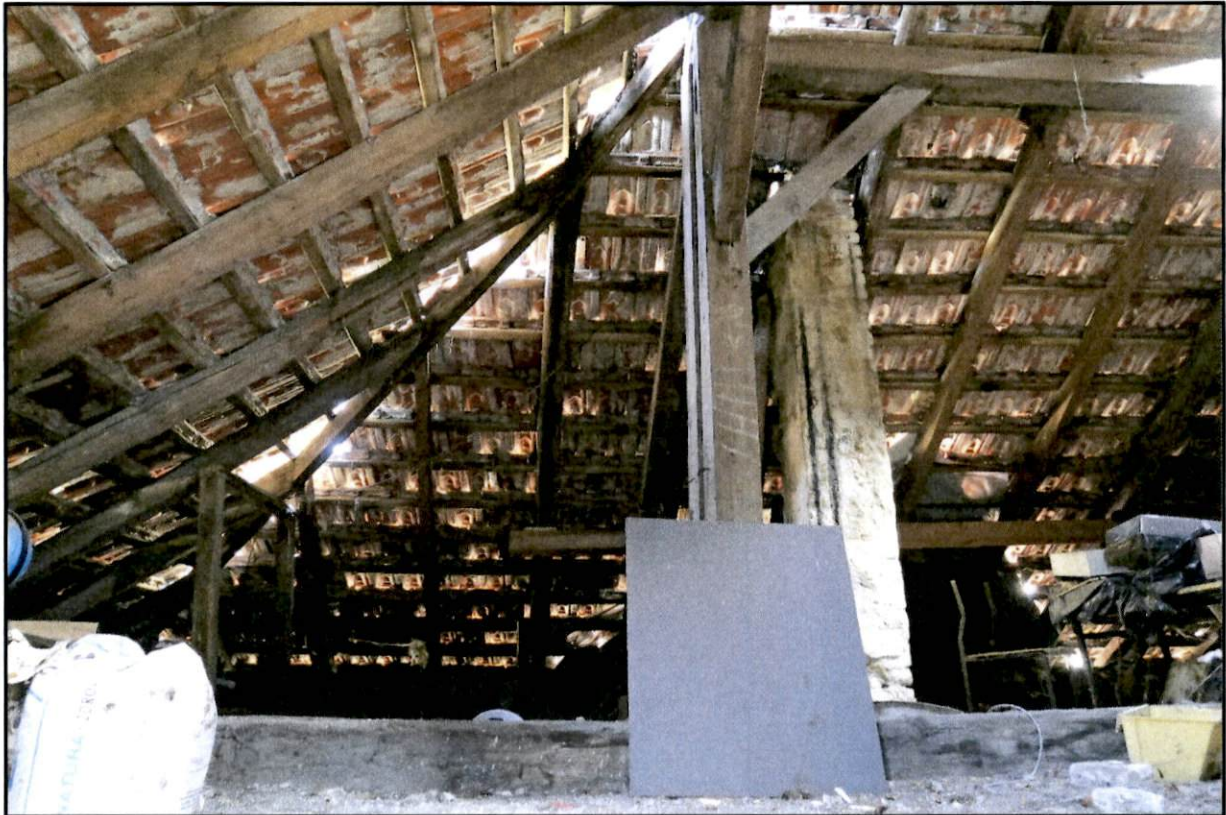
35. Wieżba dachowa, narożnik pn.-zach. Fot. B. Potera, 2024 r.

Przekrycie budynku stanowi więźba dachowa, drewniana, płatwiowo-stolcowa, skonstruowana z elementów o przeciętnych przekrojach, obrabianych maszynowo, zapewne powojenna. Dużą degradację wykazują elementy poziome: murłaty i podwaliny, Uwagę zwracają także liczne prześwity w pokryciu dachowym, ubytki i uszkodzone dachówki, będące bezpośrednią przyczyną zamakania i uszkodzenia stropu na niższej kondygnacji. W przestrzeni strychowej uwagę zwracają dwa masywne trzony kominowe wychodzące z magistralnych ścian wewnętrznych, przechodzące powyżej połaci w dwa wydłużone (w rzucie) kominy ujmujące kalenicę w pobliżu jej styku (trójstyku) z krawężnicami (krokwiemi narożnymi).

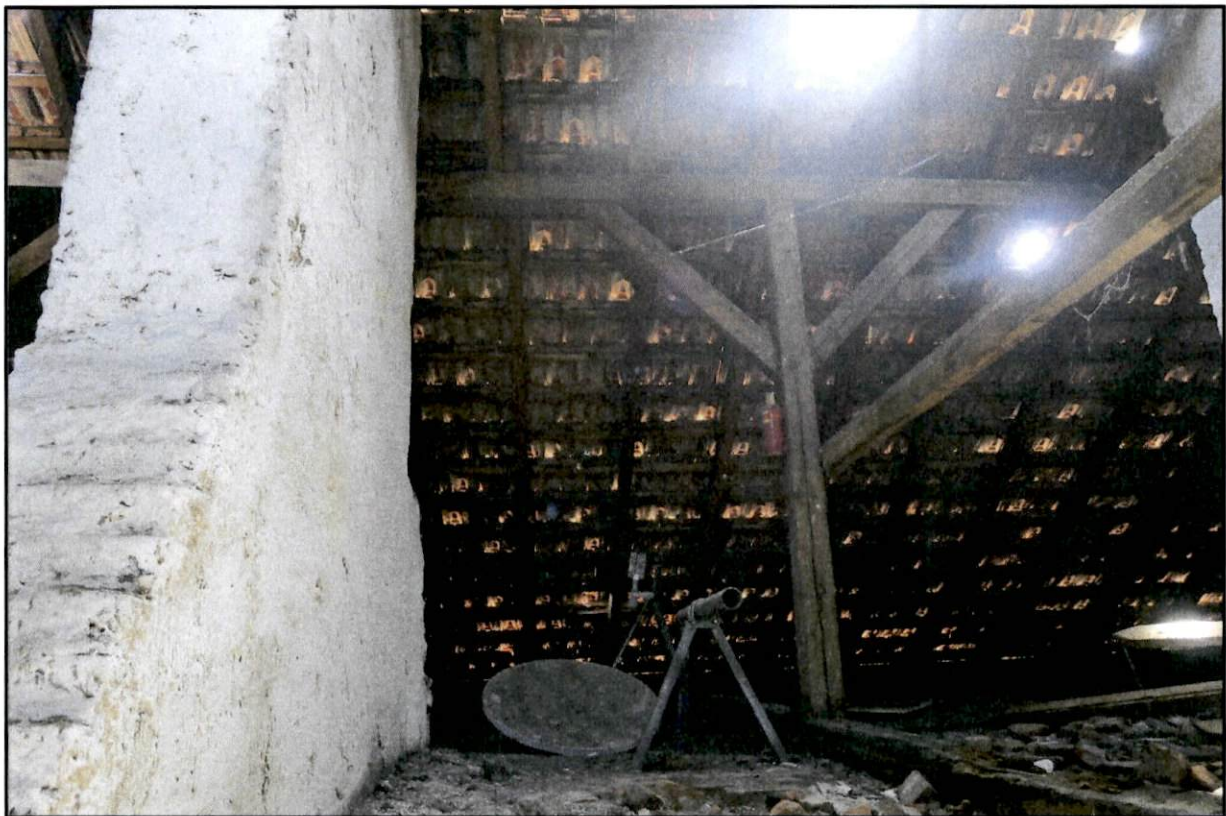
36. Wieżba dachowa, część wsch. fot. B. Potera, 2024 r.

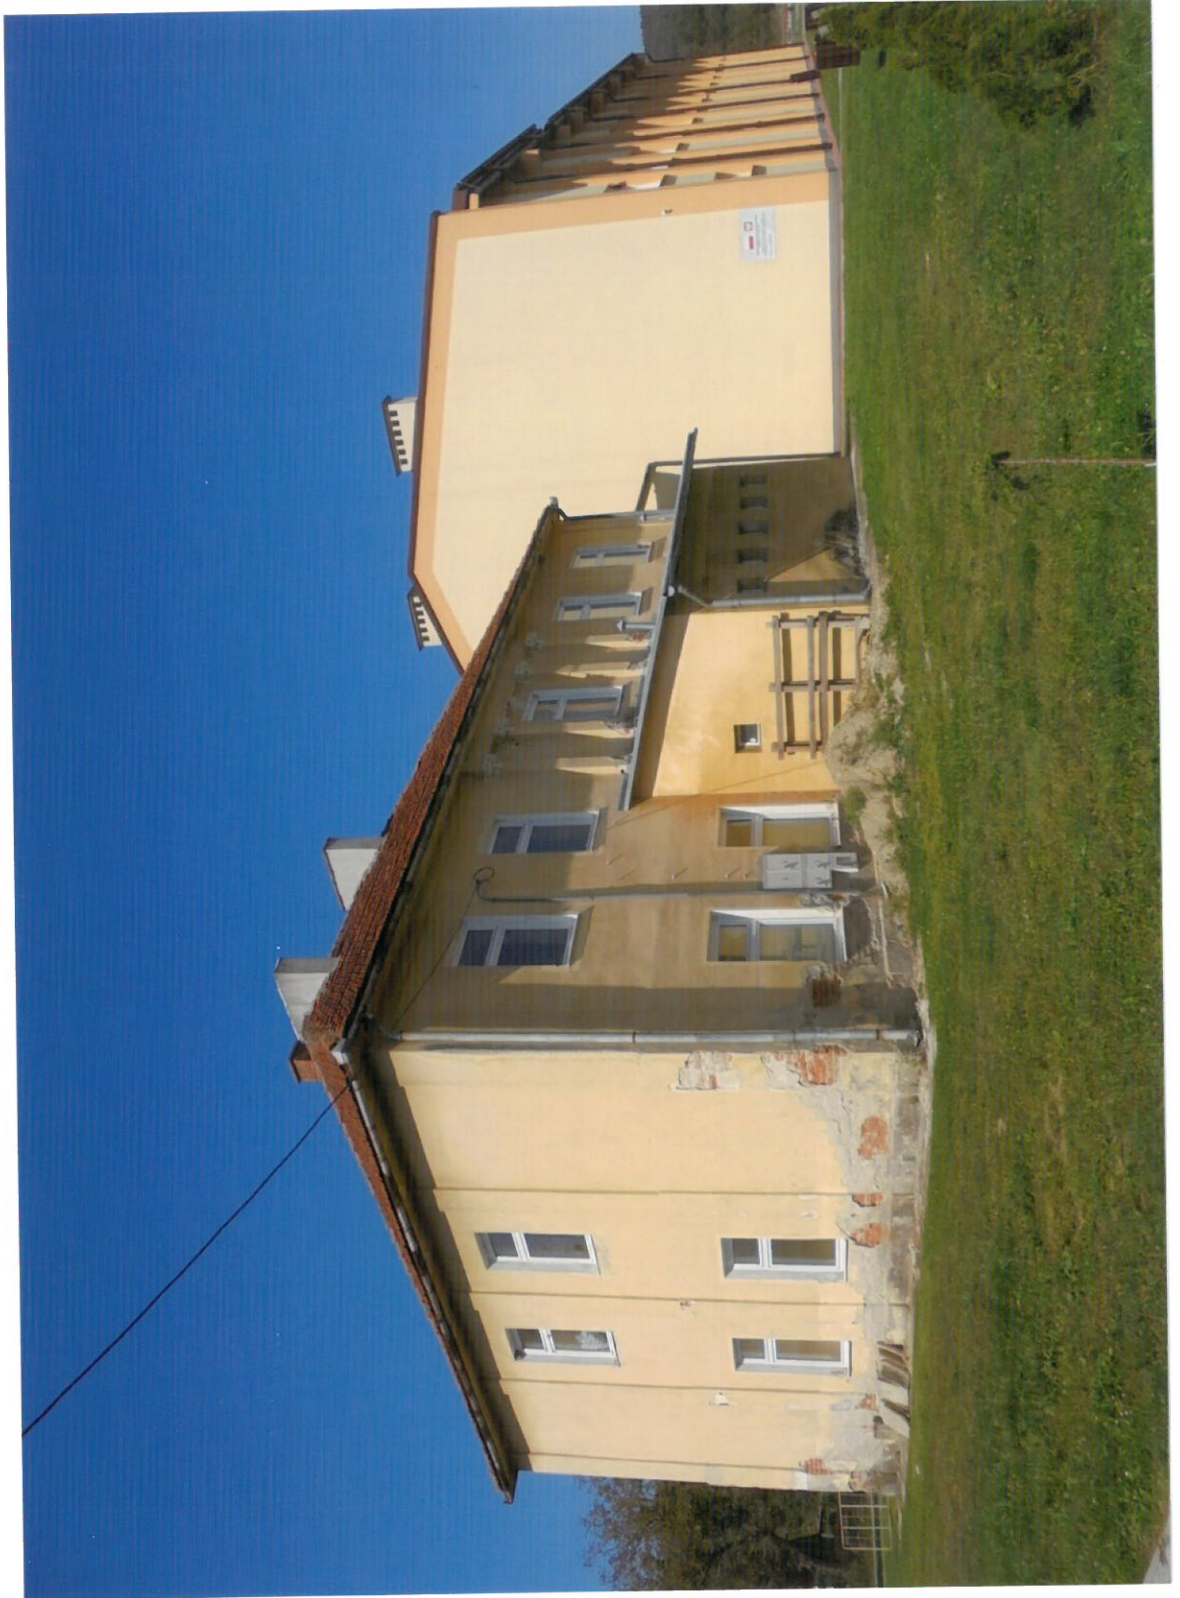
Fot. Nr 3 Huwniki - dawna szkoła, dawny dworek

Widok ogólny budynku od strony południowo – wschodniej, przy elewacji wschodniej bezstylowa, wtórna przebudówka w głębi nowy budynek szkoły.

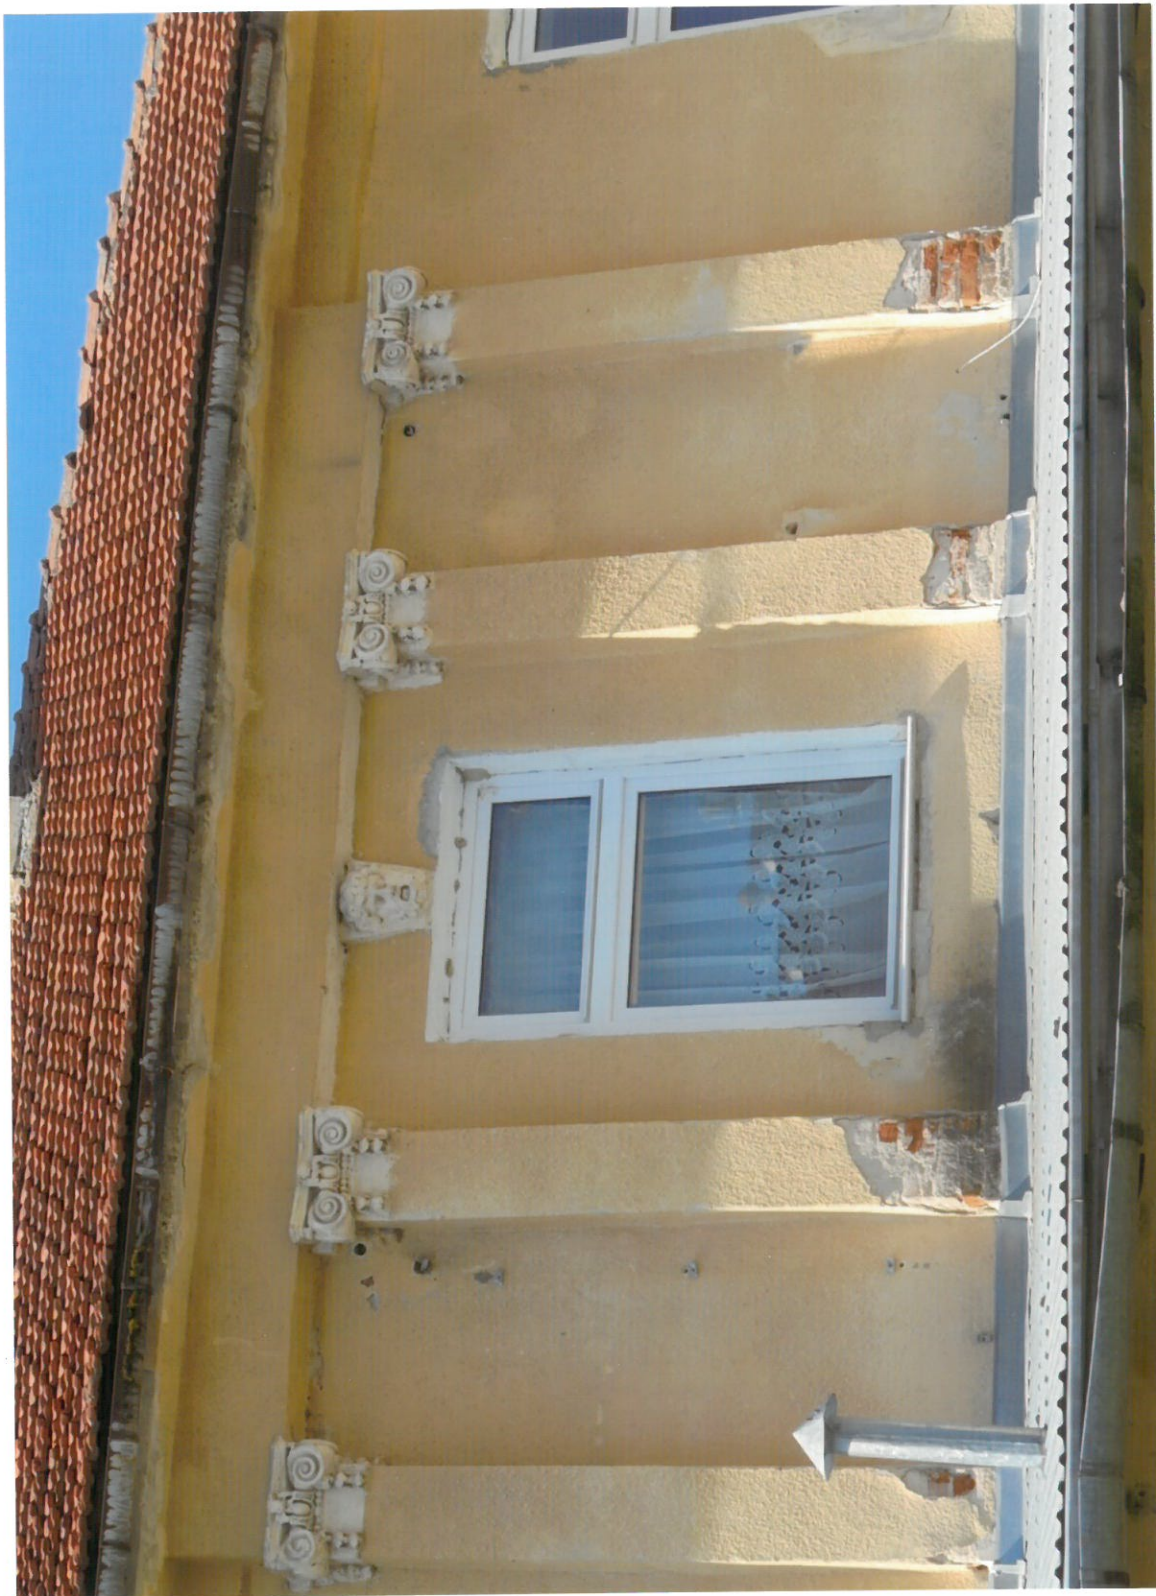
Fot. Nr 5 Huwniki - dawna szkoła, dawny dworek

Fragment elewacji wschodniej. Na wysokości I piętra występują ozdobne dekoracje sztukatorskie z Poł. XIX w., cztery kapitele i maska ludzka na zworniku, nad oknem w osi środkowej.

Fragment elewacji wschodniej (por. Fot. Nr 4 – zbliżenie).

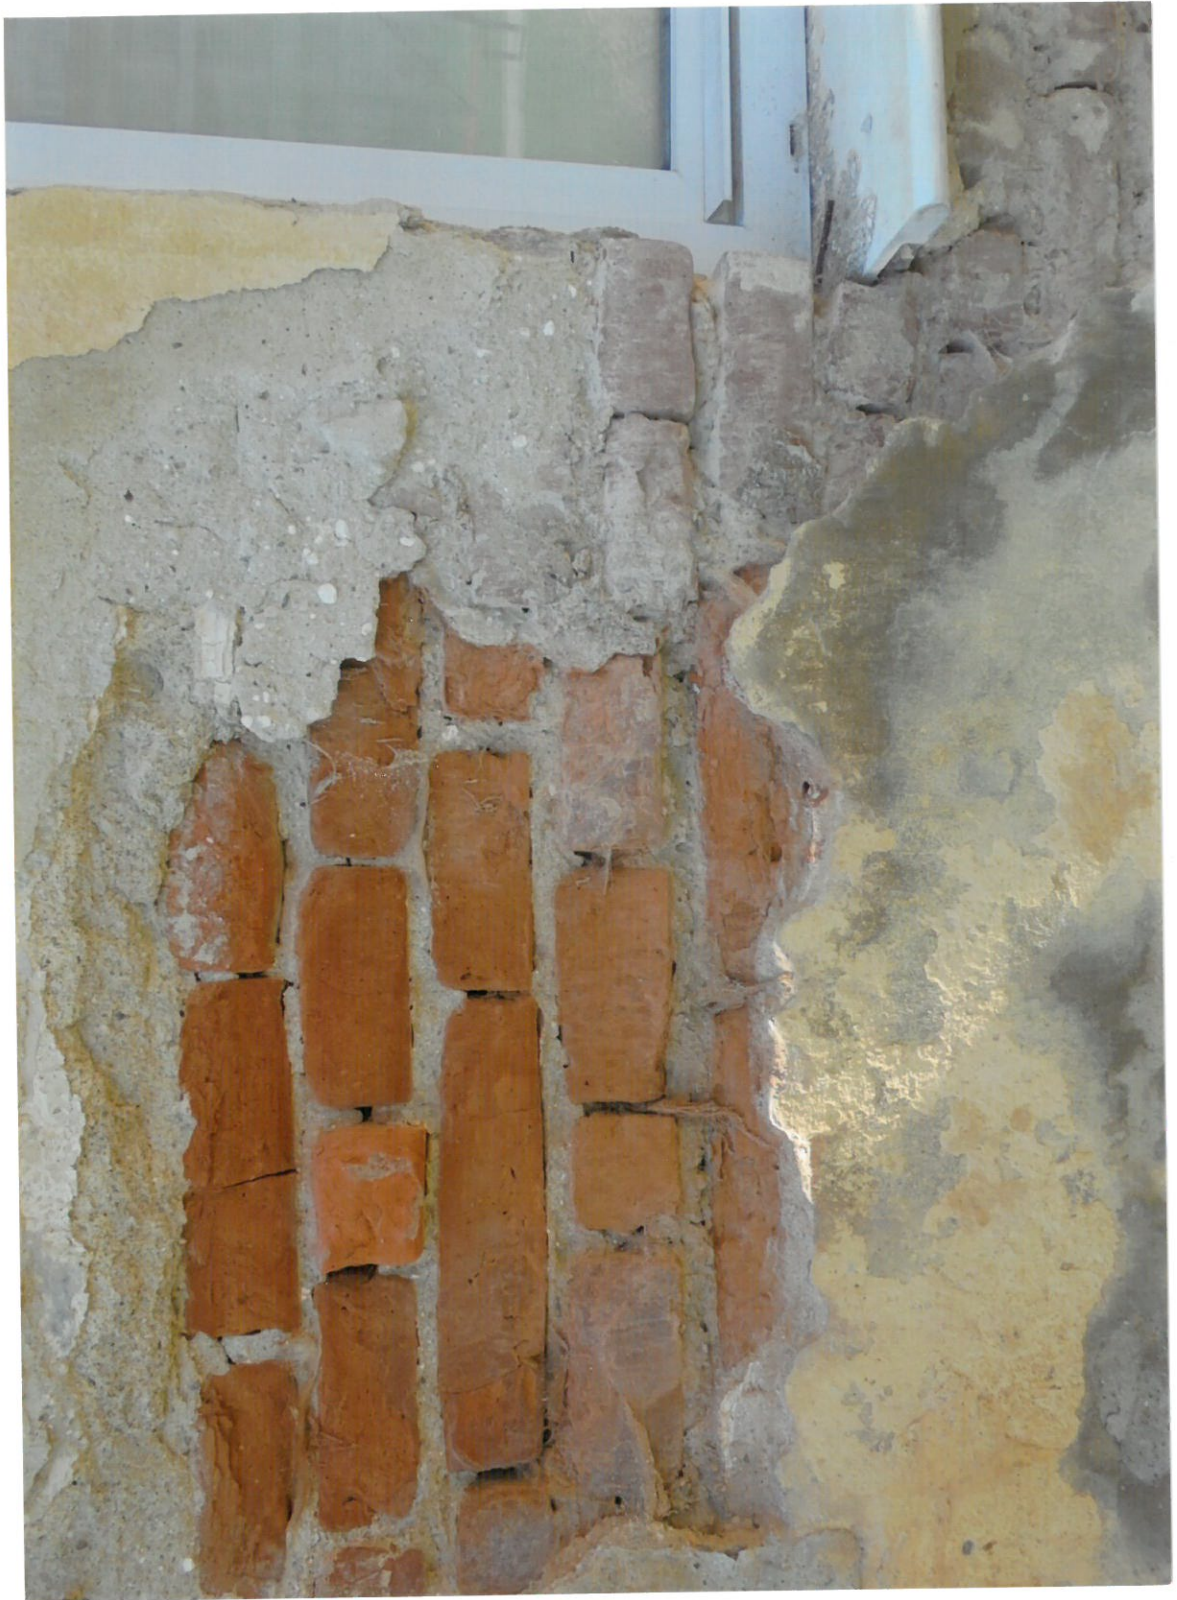
Fot. Nr 6 Huwniki - dawna szkoła, dawny dworek

Naturalna odkrywka ceglanego muru przy narożniku południowo – wschodnim. Użyta została w XIX w. cegła rozbiórkowa, a na prawo jeszcze młodszy ceglany mur XX w. łączący się z wymianą stolarką okienną.

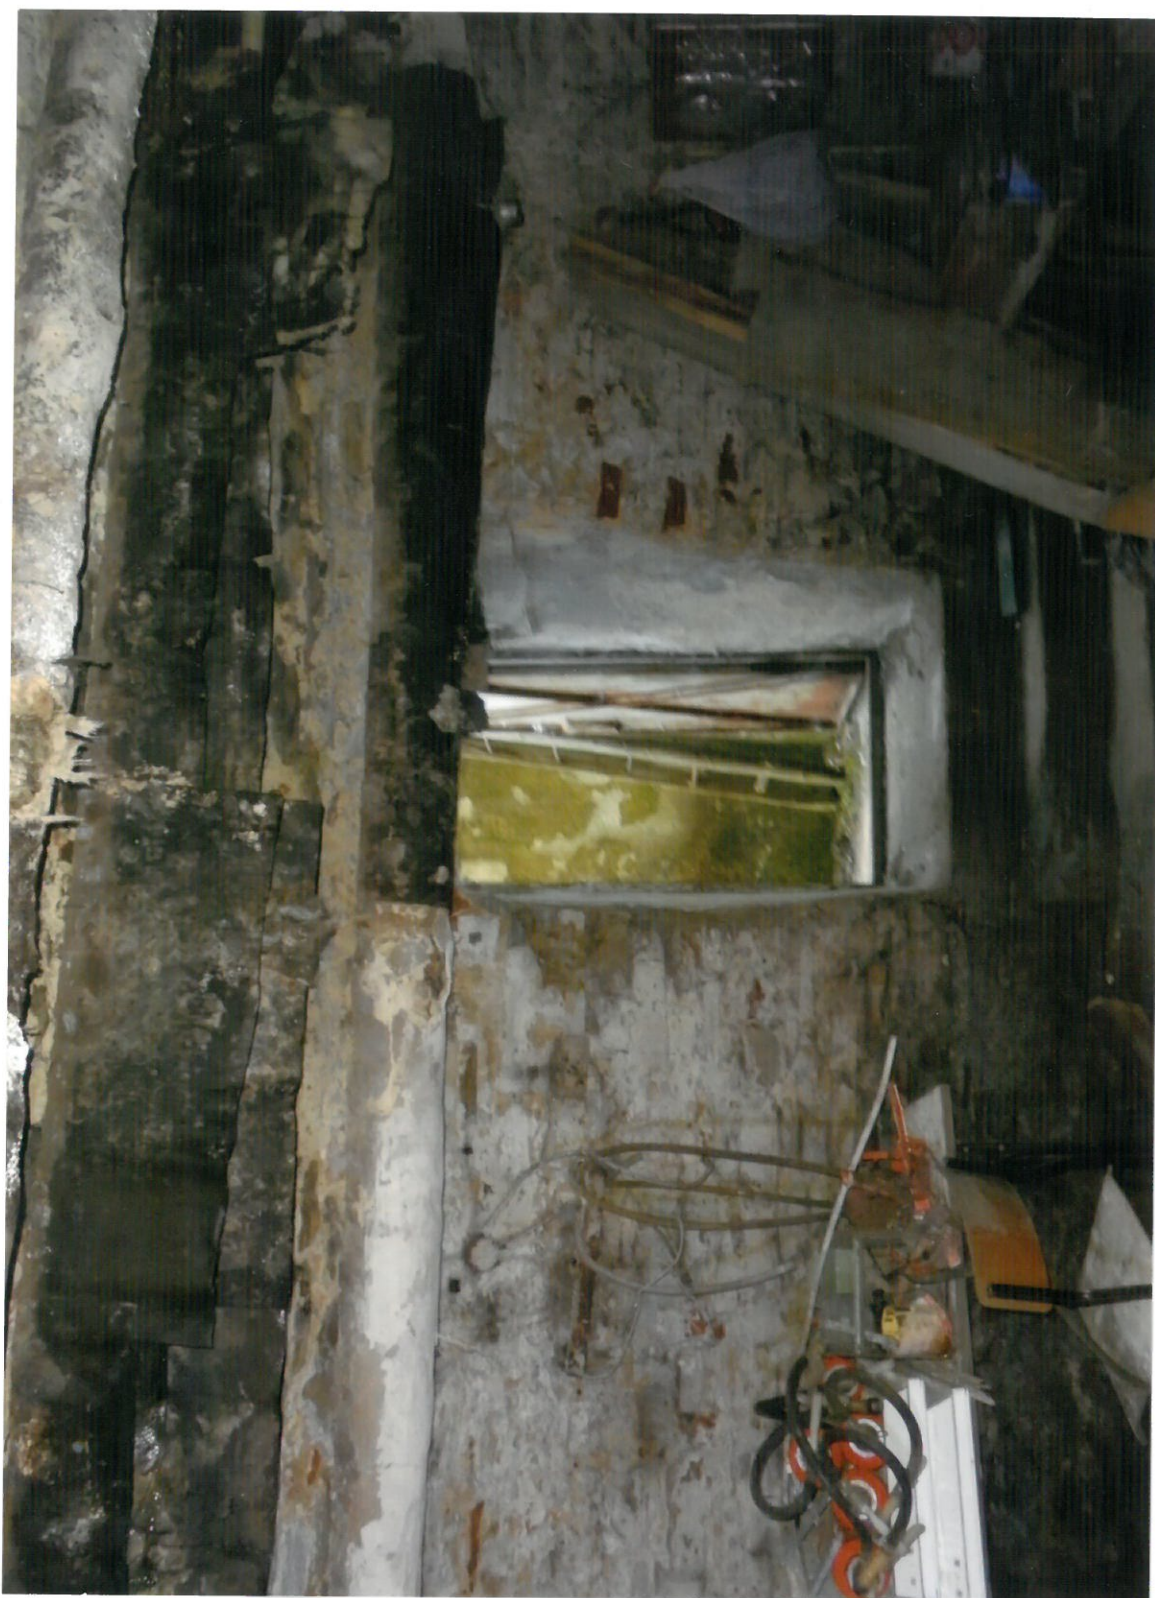
Fot. Nr 7 Huwniki - dawna szkoła, dawny dworek

Piwnica – pomieszczenie Nr 1 od strony południowo – zachodniej budynku. Wtórnie przekuty w kolebce otwór drzwiowy prowadzący na schody jednobiegowe bardzo strome przy elewacji zachodniej dawnego budynku szkolnego.

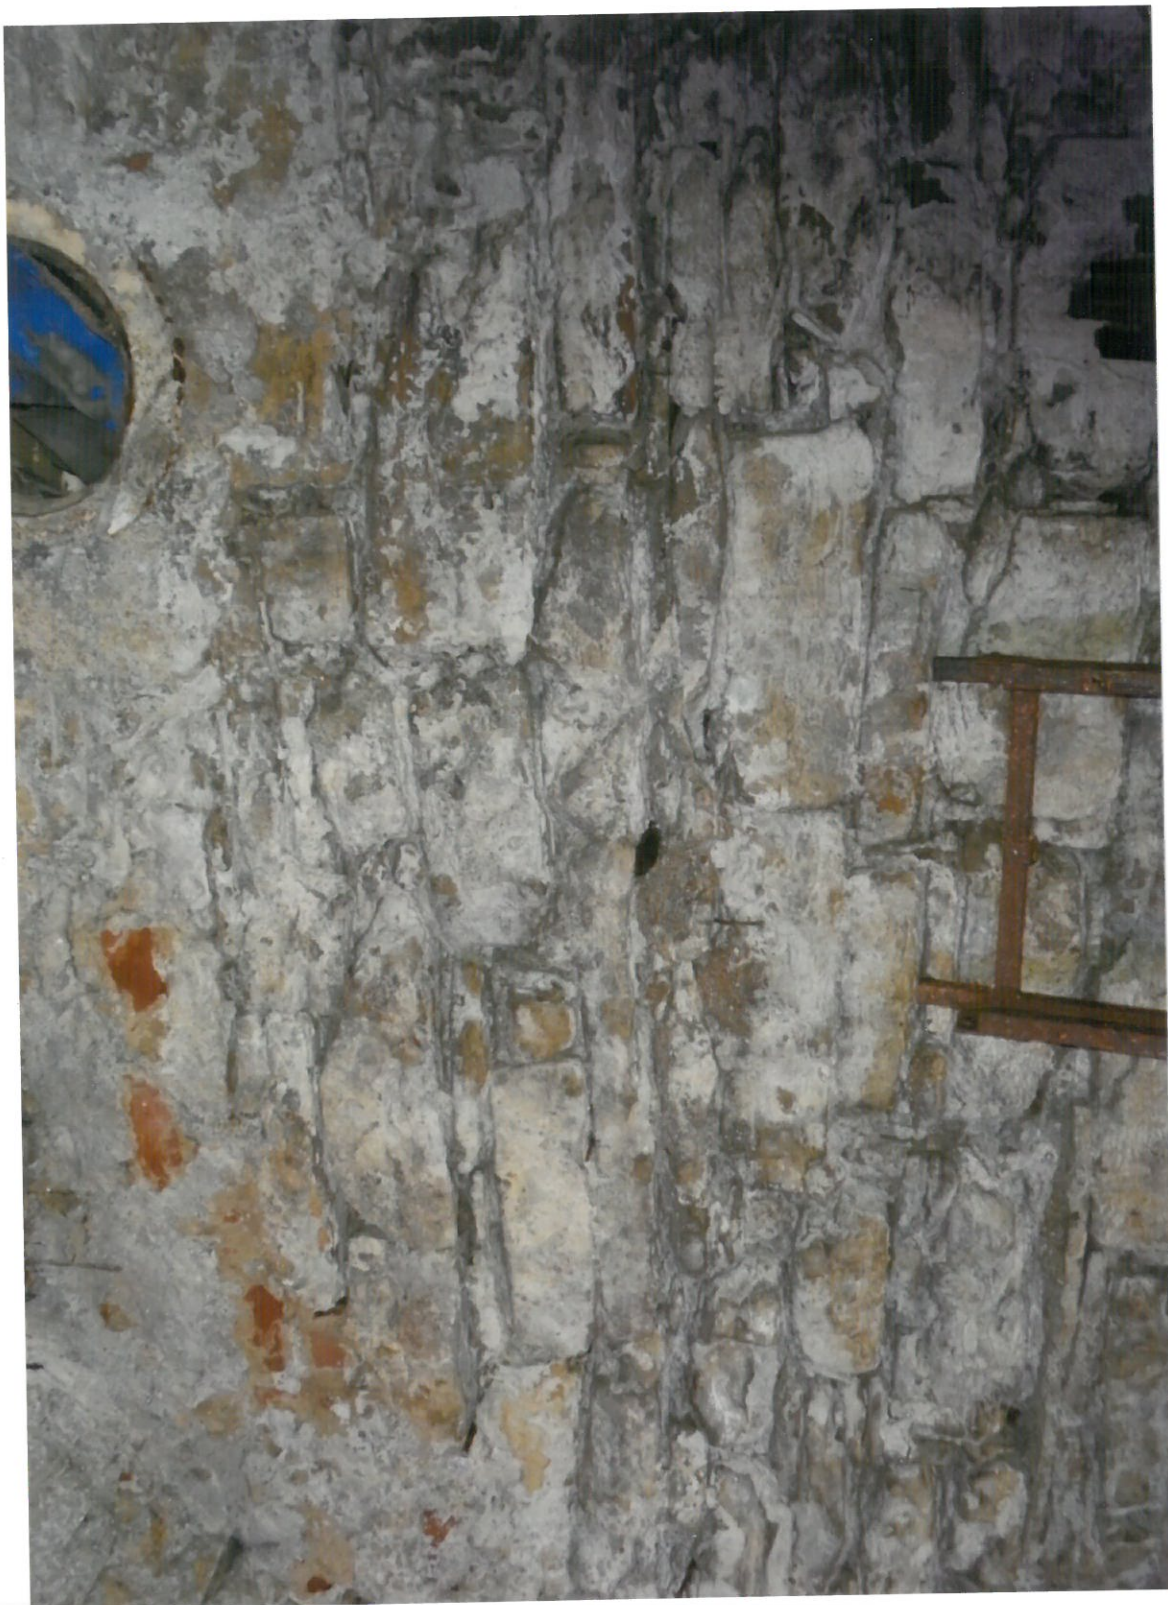
Fot. Nr 8 Huwniki - dawna szkoła, dawny dworek

Piwnica Pom. Nr 1. Ściana tarczowa południowa. Najstarszy prawdopodobnie z pocz. XVII wieku wątek kamienny.

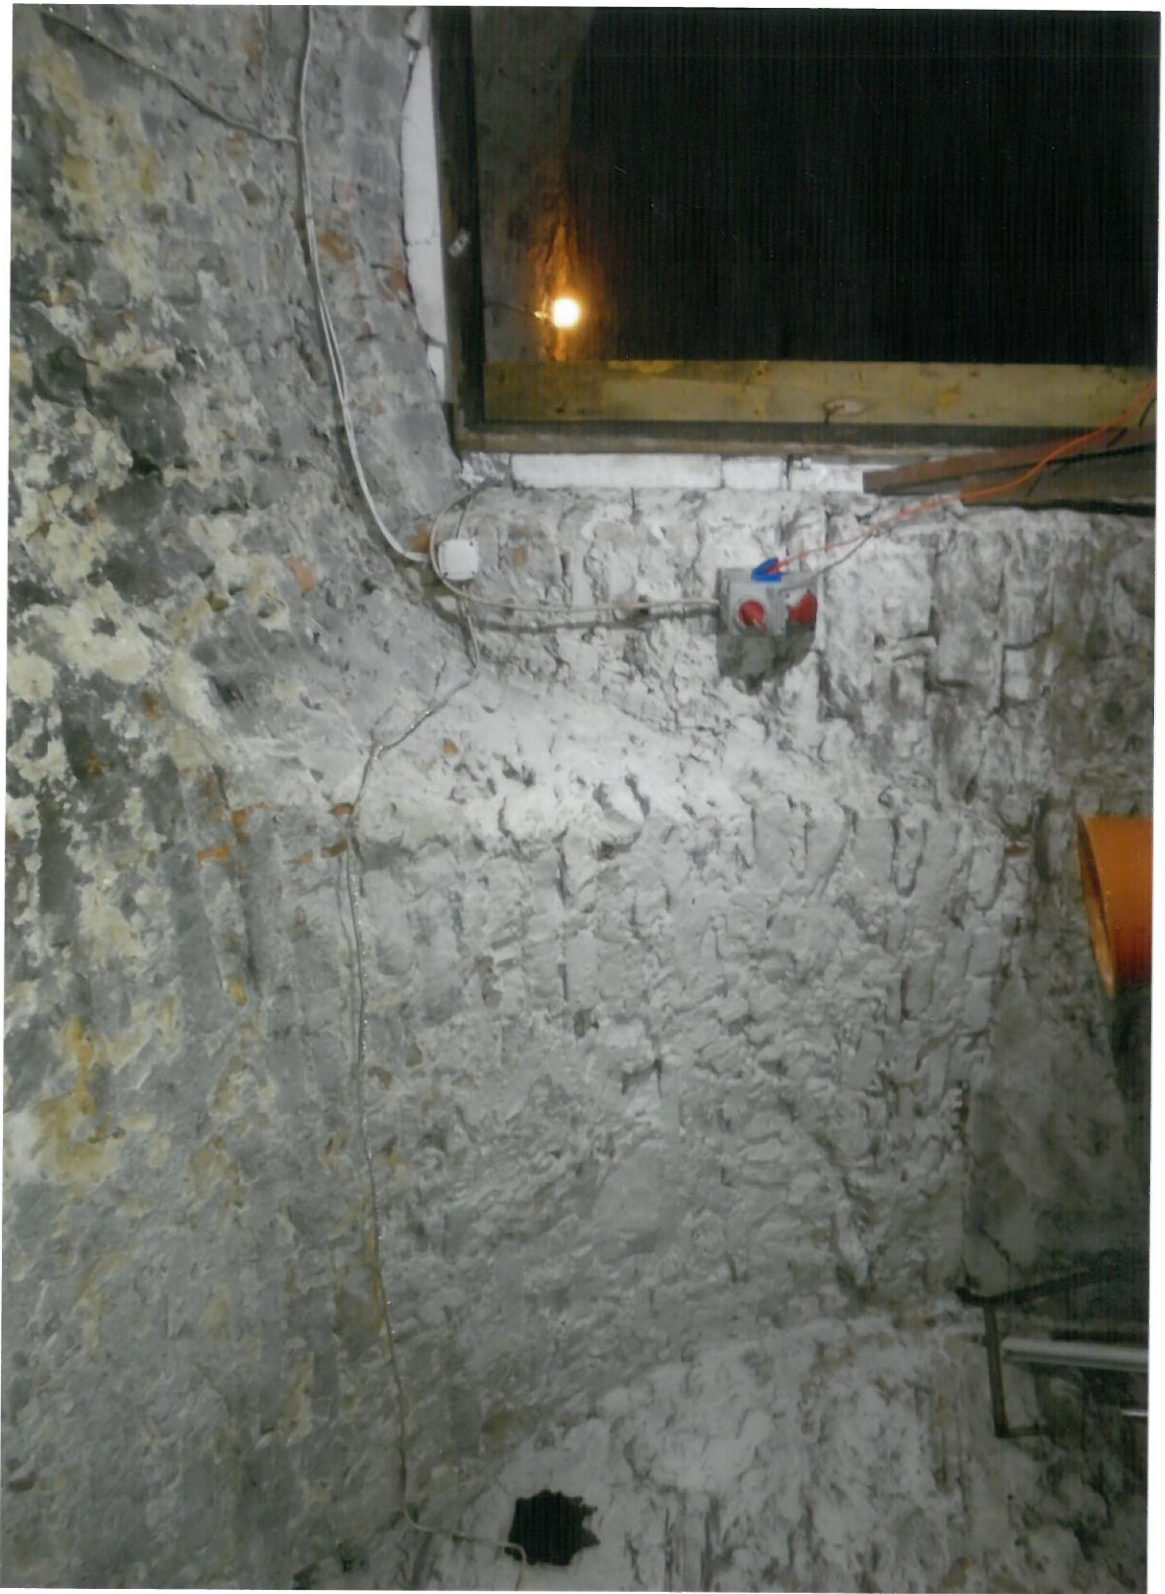
Fot. Nr 10 Huwniki - dawna szkoła, dawny dworek

Piwnica, Pom. Nr . Pierwotne przejście do Pom. Nr 2 od strony południowo –
wschodniej wyznacza luneta w kolebce.
