PROGRAM FUNKCJONALNO-UŻYTKOWY

| NAZWA ZAMÓWIENIA | PRZEBUDOWA, ROZBUDOWA, NADBUDOWA, ZMIANA SPOSOBU UŻYTKOWANIA I TERMOMODERNIZACJA BUDYNKU DAWNEGO GIMNAZJUM WRAZ Z ŁĄCZNIKIEM I ZAGOSPODAROWANIEM TERENU W FORMULE „ZAPROJEKTUJ I WYBUDUJ” |
| ADRES INWESTYCJI | Identyfikator działek: 181303_2.0006.5003, 181303_2.0006.135/4, dz. nr 5003 i część dz. nr 135/4, obr. 0006 Huwniki województwo Podkarpackie, powiat przemyski, gmina Fredropol |

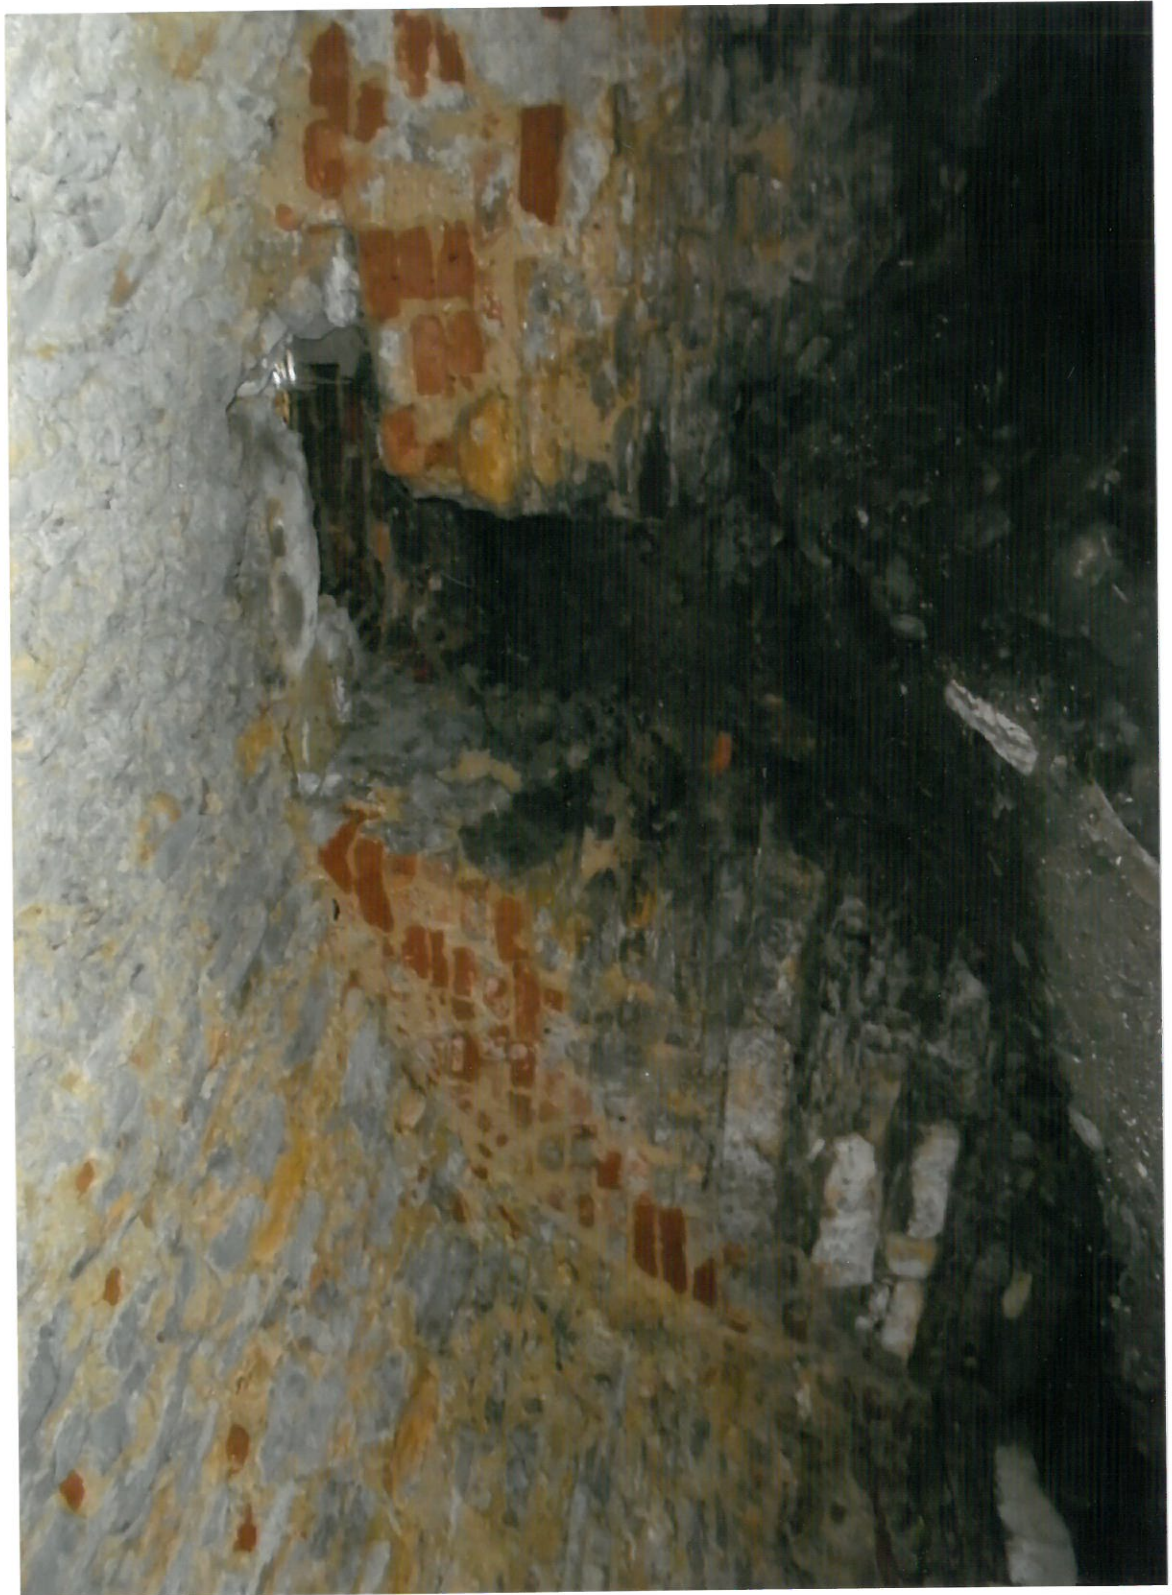
Fot. Nr 11 Huwniki - dawna szkoła, dawny dworek

Piwnica, Pom. Nr 2. Zsyp umieszczony na osi południowej ściany tarczowej. Pierwotny kamienny mur od góry w późniejszym czasie uzupełniony cegłą młodszą.

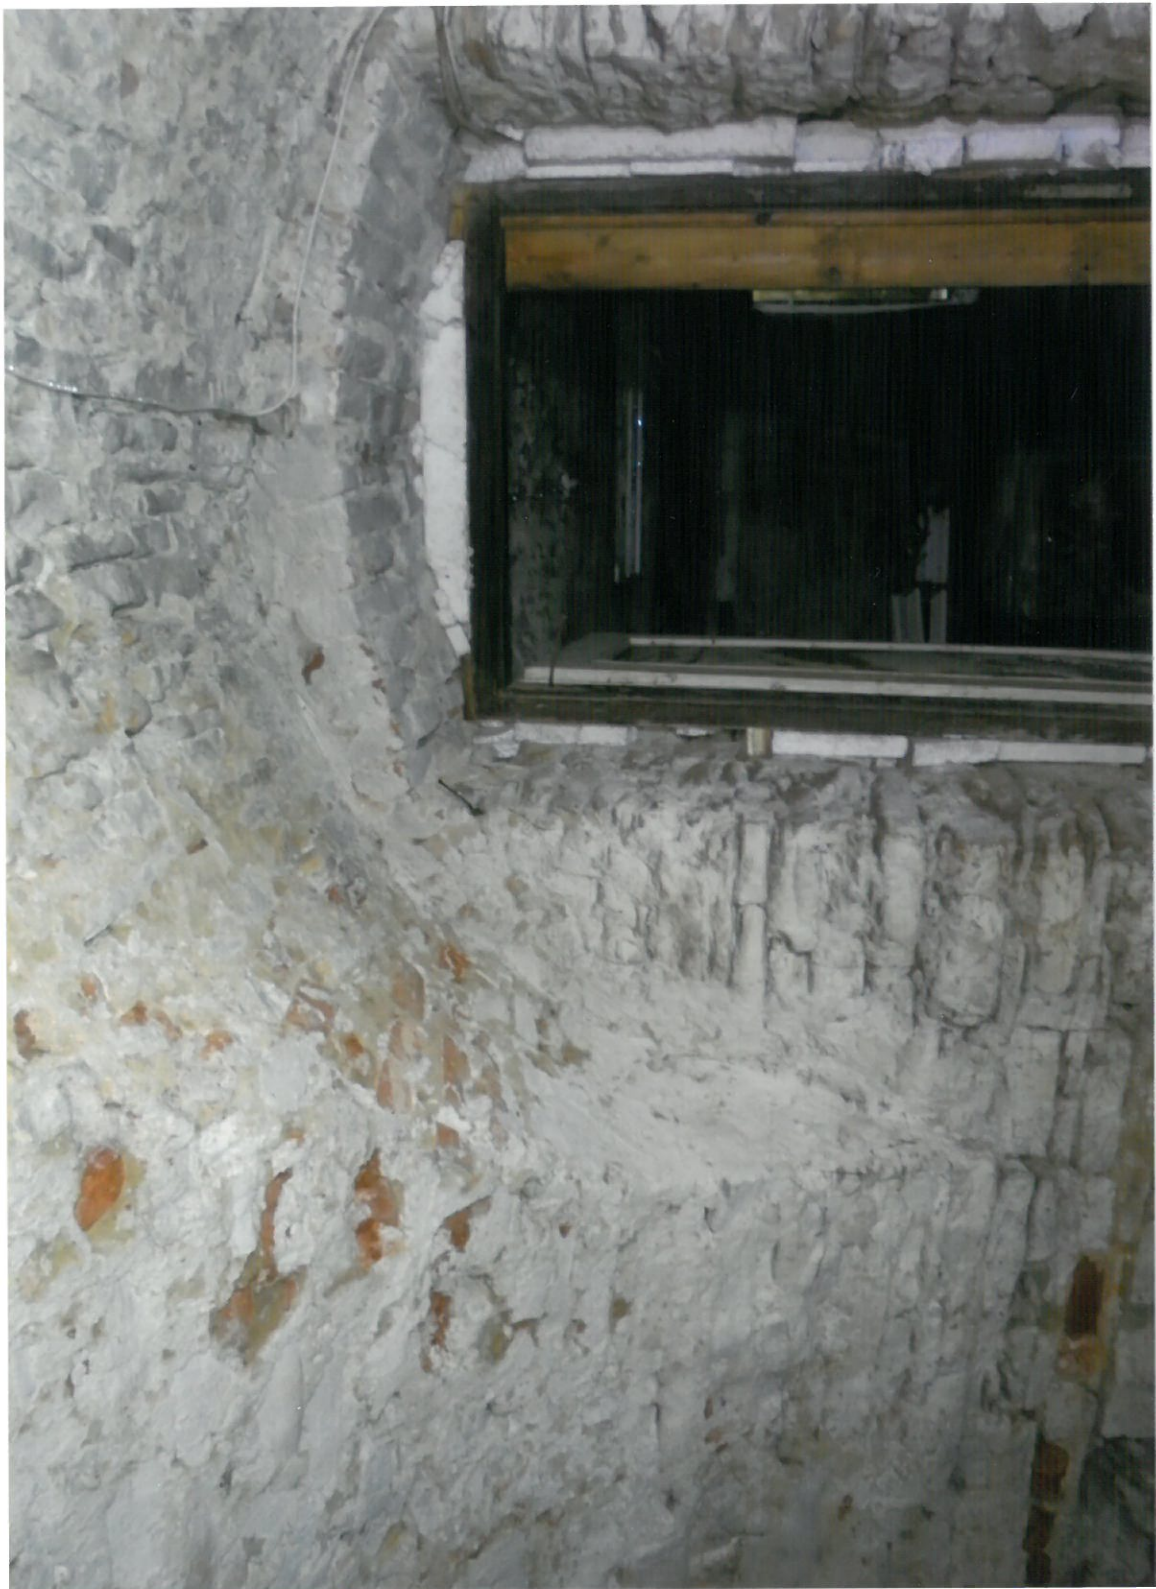
Fot. Nr 14 Huwniki - dawna szkoła, dawny dworek

Piwnica Pom. Nr 3. Otwór drzwiowy z oryginalnymi kamiennymi ościeżami i ceglany nadprożem (przejście do pom. Nr 2). Zachowana luneta w sklepieniu świadczy o celowości usytuowania w tym miejscu przejścia ze środkowego wnętrza do dużego pomieszczenia Nr 2 od strony południowo – wschodniej.

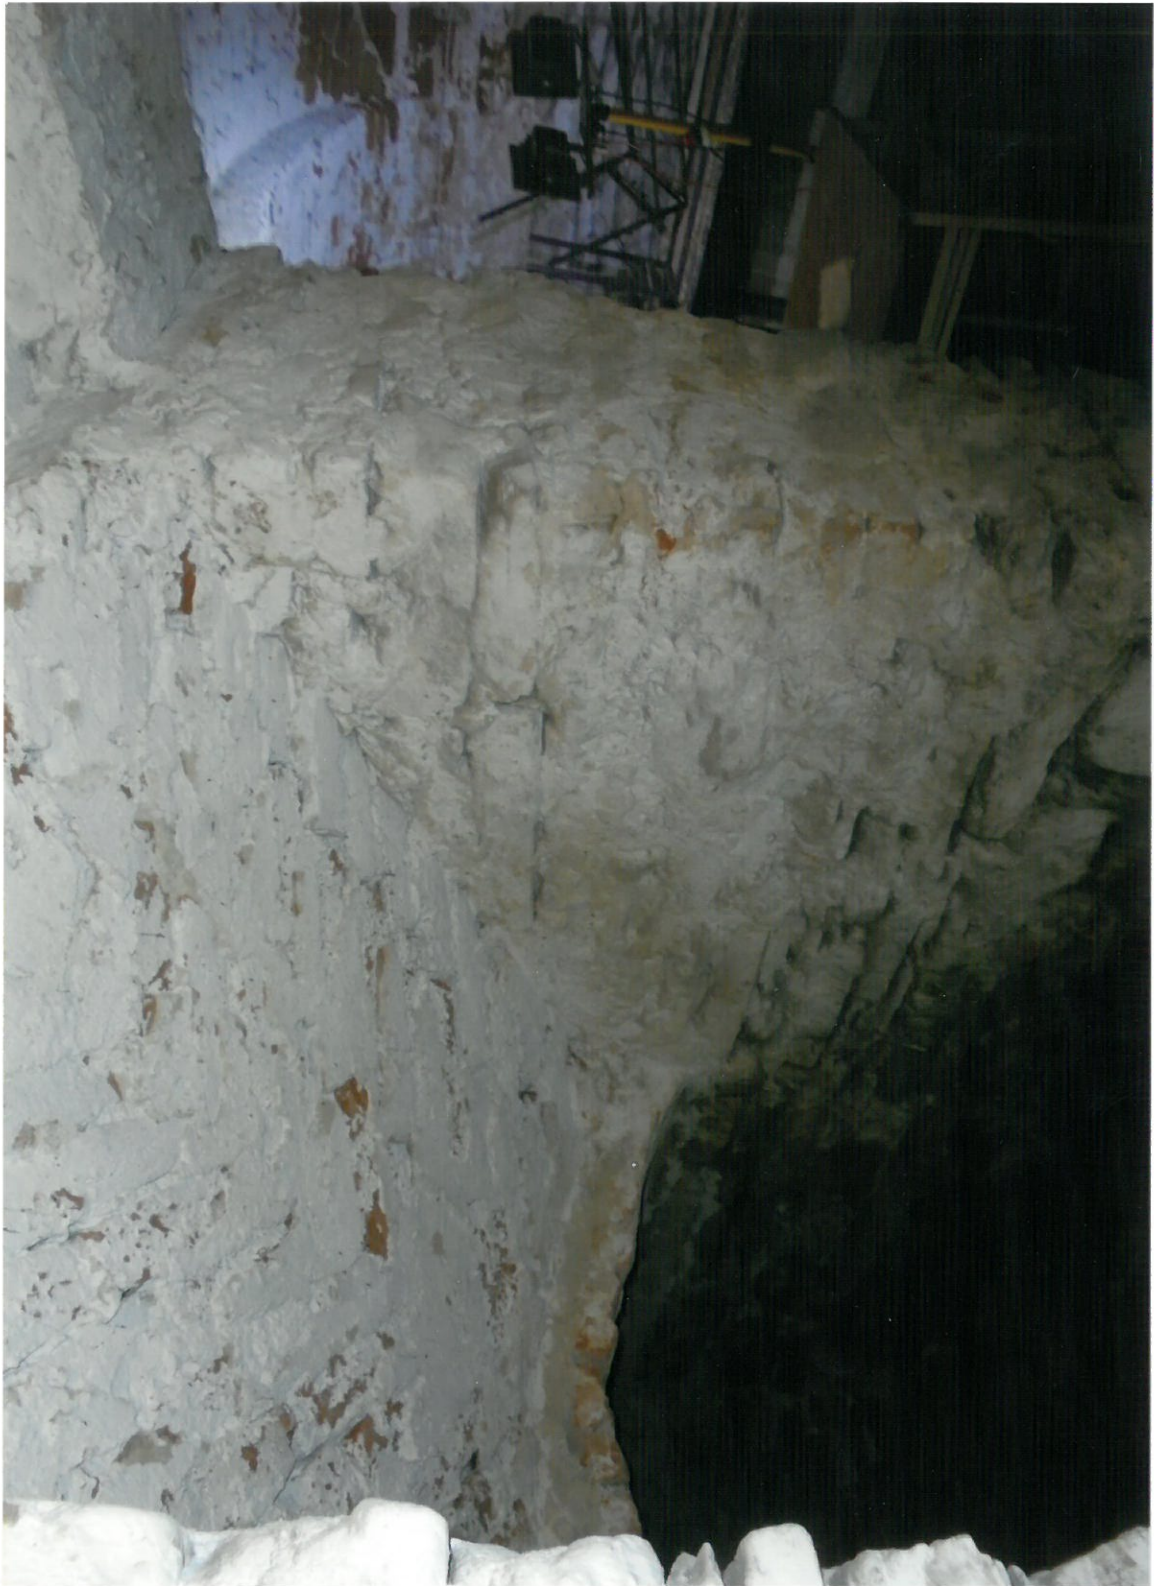
Fot. Nr 17 Huwniki - dawna szkoła, dawny dworek

Piwnica. Pom. Nr 4. Mała przysklepiona ceglana kolebka pochodząca najprawdopodobniej z 2 fazy XVII wieku.

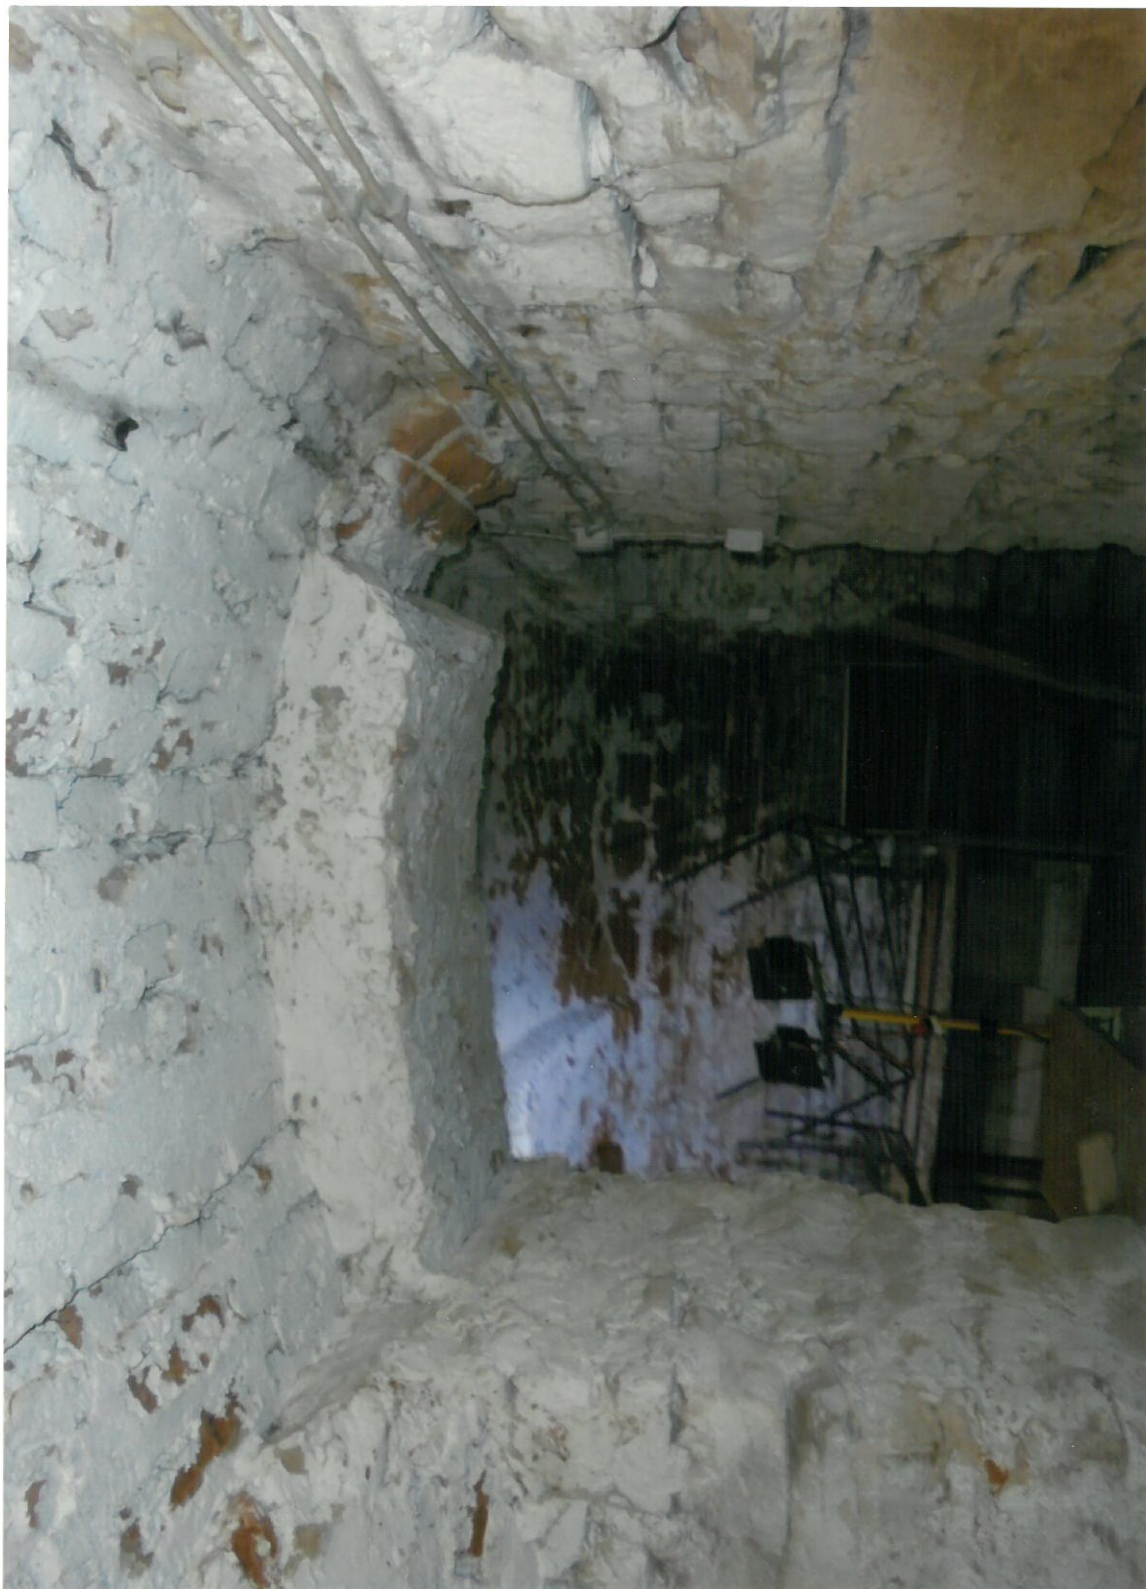
Fot. Nr 18 Huwniki - dawna szkoła, dawny dworek

Piwnica. Pom. Nr 4. Widok w kierunku wschodnim częściowo uszkodzono ceglane nadproże o łuku odcinkowym.

- Wieńce, nadproża – w poziomie parteru i piętra – stan techniczny dobry, w poziomie piwnicy stan techniczny zły, część nadproży/wieńców uległa odspojeniu, część ma znaczące ubytki dyskwalifikujące je do funkcji, które pełnią a większość wymaga wzmocnienia. Brak okien w piwnicy powoduje dostawanie się wody z opadów atmosferycznych i zawilgocenie elementów.

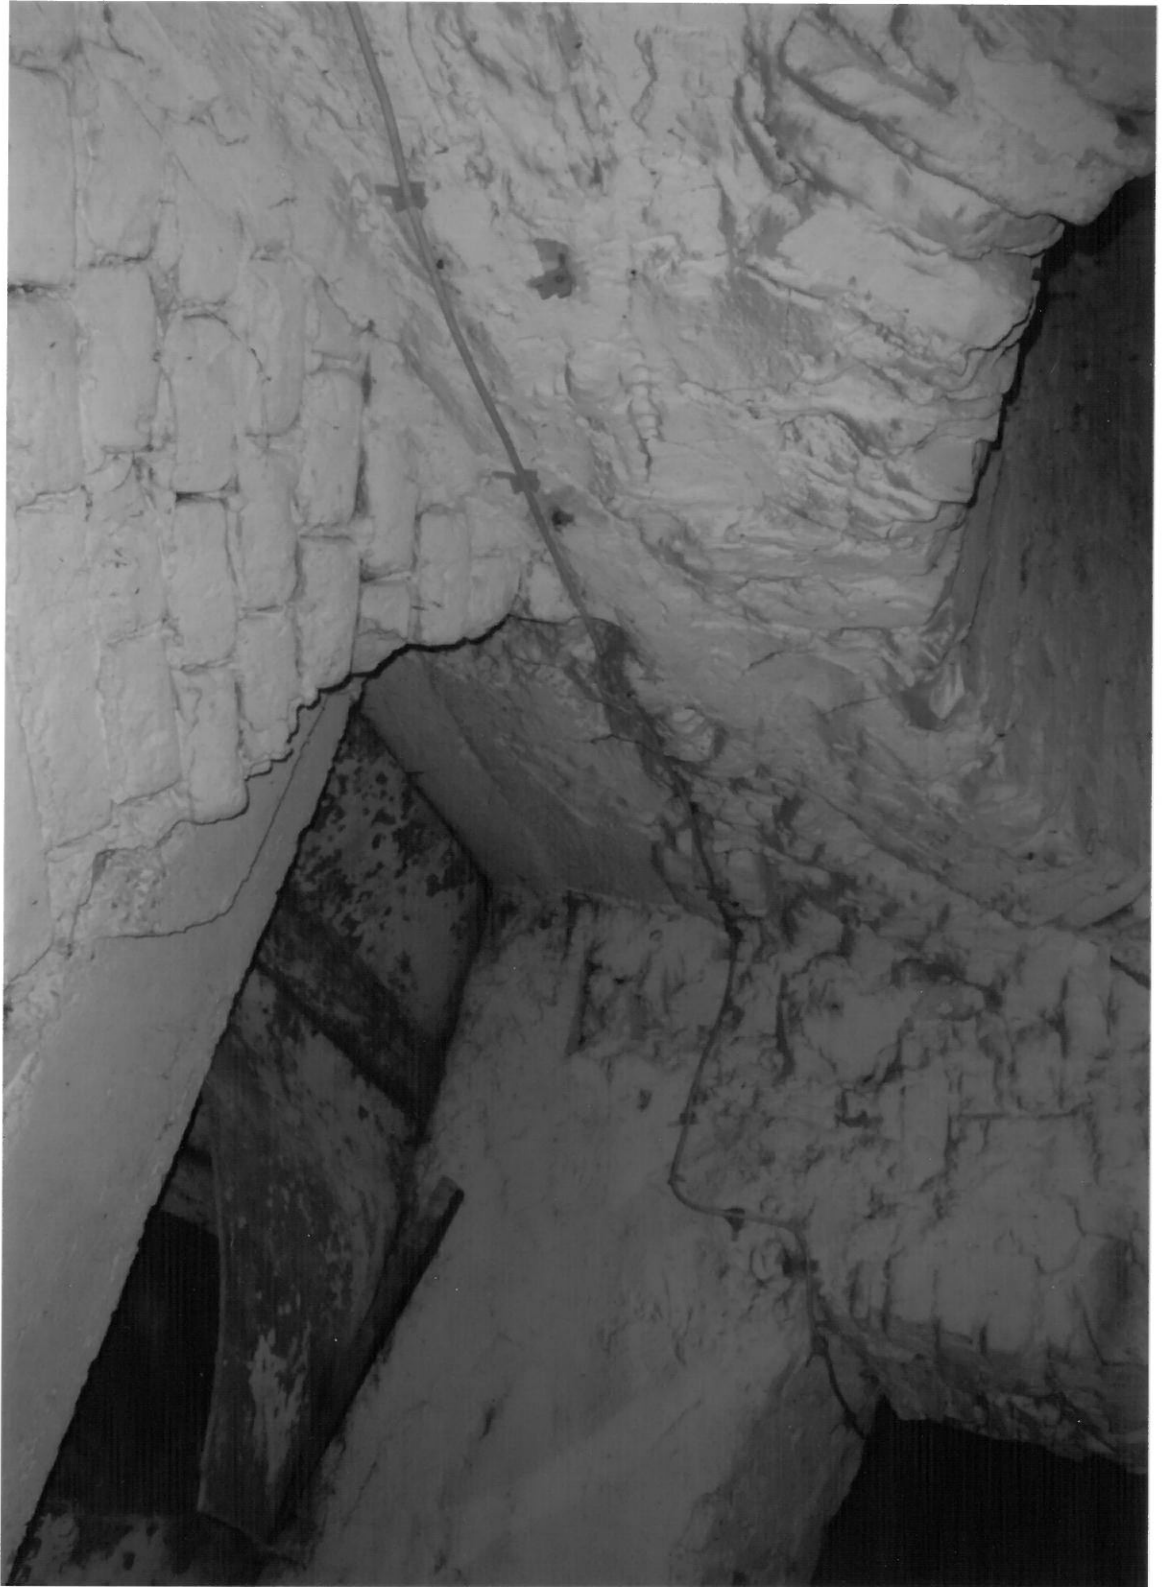
Fot. Nr 19 Huwniki - dawna szkoła, dawny dworek

Piwnica. Pom. Nr 4. U dołu czoło kamiennej kolebki o łuku półpełnym wydzielającej głęboką wnękę od strony wschodniej. U góry zabetonowany otwór z parteru do piwnicy (po częściowym zrujnowaniu ceglanej, młodszej kolebki).

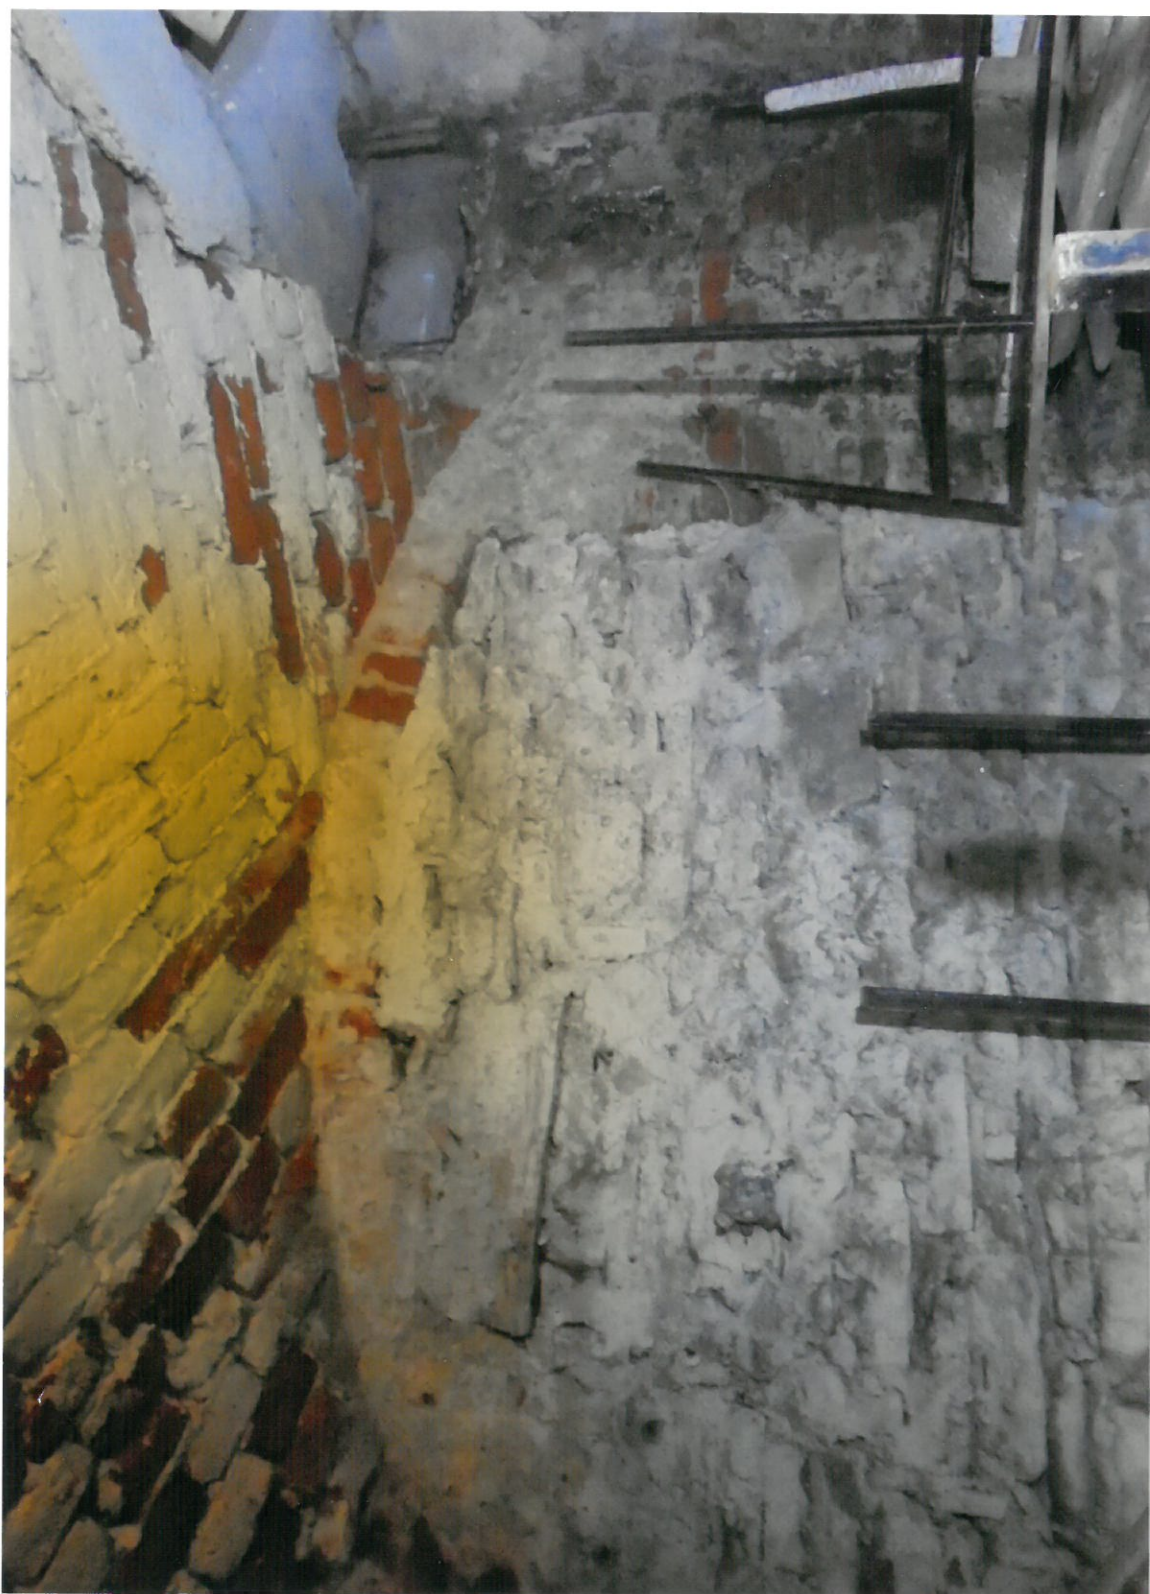
Fot. Nr 22 Huwniki - dawna szkoła, dawny dworek

Piwnica. Pom. Nr 4. Widok w kierunku zachodnim (por. Fot. Nr 19 i 20).

Pomieszczenie Nr 5 (Fot. Nr 19 – 22), gdzie również występują stratygraficzne historyczne nawarstwienia. Odrębnie potraktowane jest Pomieszczenie Nr 6 od strony północno – wschodniej (Fot. Nr 28 – 31). Jest to jednorodne wnętrze na rzucie wydłużonego prostokąta. Podobnie jak w Pom. Nr 1 i 2 dominuje tu wążek kamienny z tym że kolebka o łuku półpełnym nie opada do samego dołu lecz opiera się na niewielkiej pionowej ścianie wzdłużnej. Na tej podstawie piwnicę tą (Pom. Nr 6) można datować na 2 fazę XVII wieku.

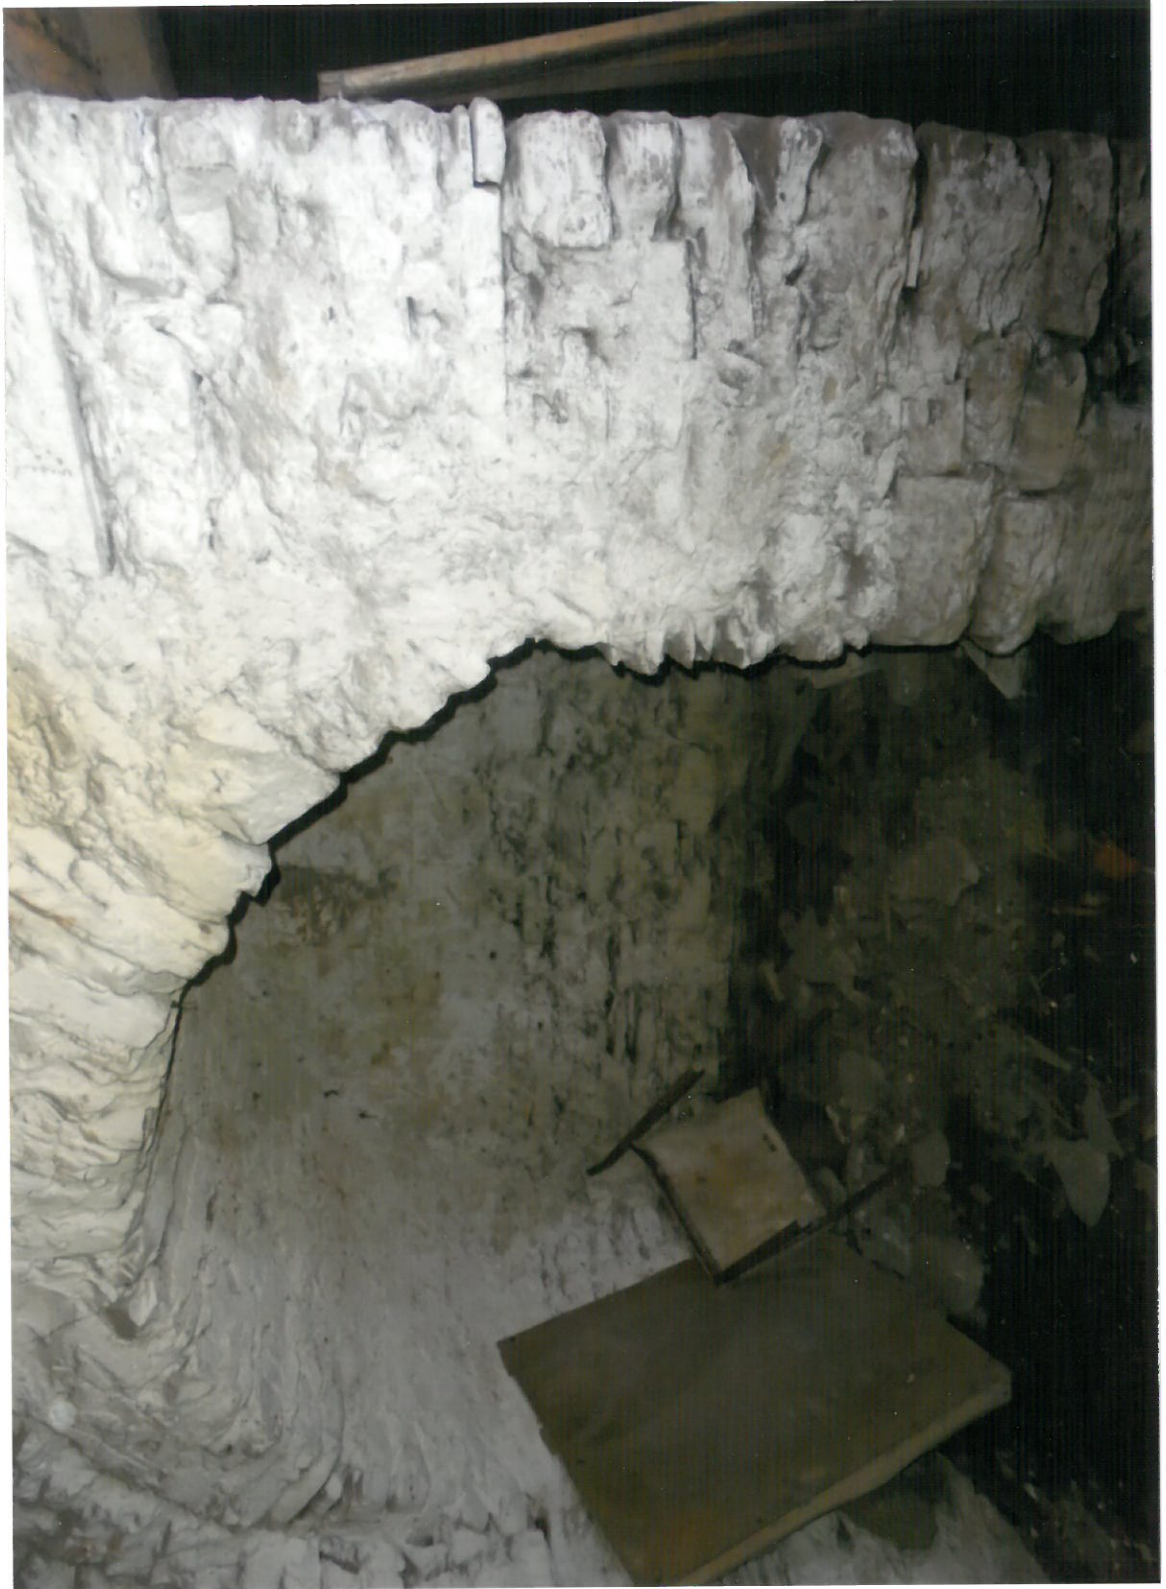
Fot. Nr 23 Huwniki - dawna szkoła, dawny dworek

Piwnica. Pom. Nr 5. Głęboka, arkadowa wnęka. Mury kamienne o łuku półpełnym od strony wschodniej.

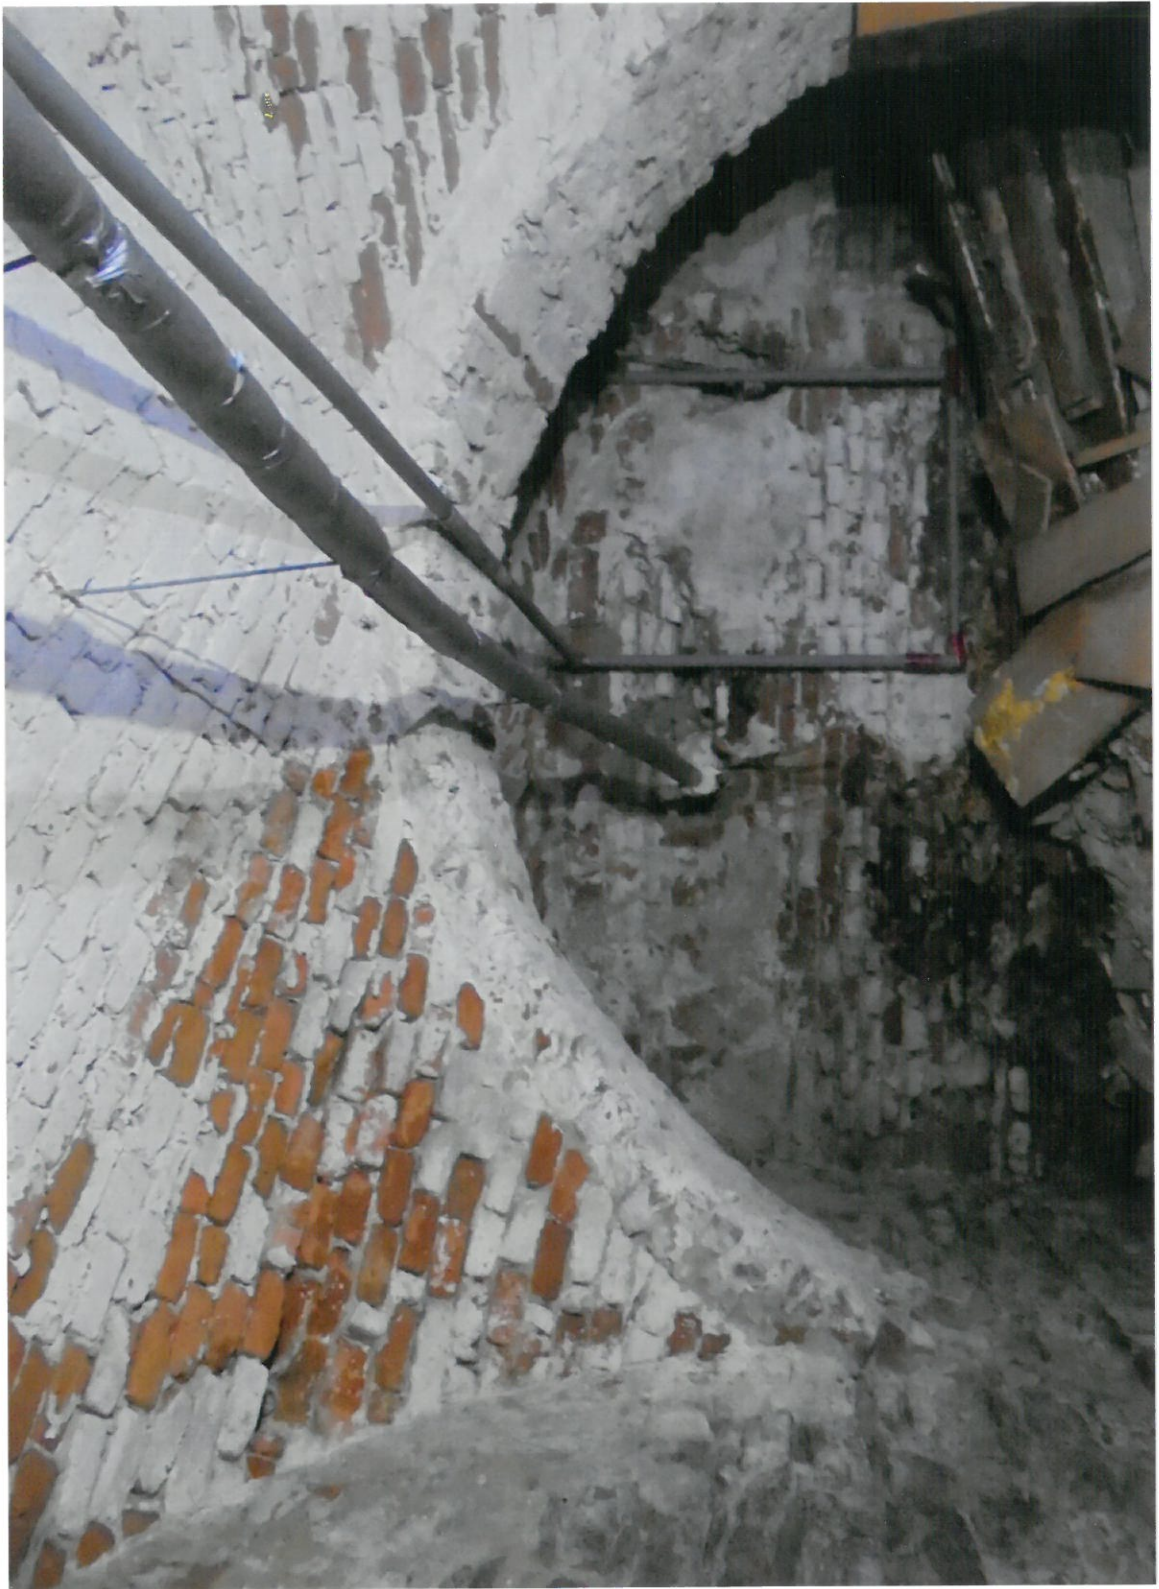
Fot. Nr 24 Huwniki - dawna szkoła, dawny dworek

Piwnica. Pom. Nr 5. Widok w kierunku północnym. Ściana tarczowa, północna wielokrotnie przemurowana.

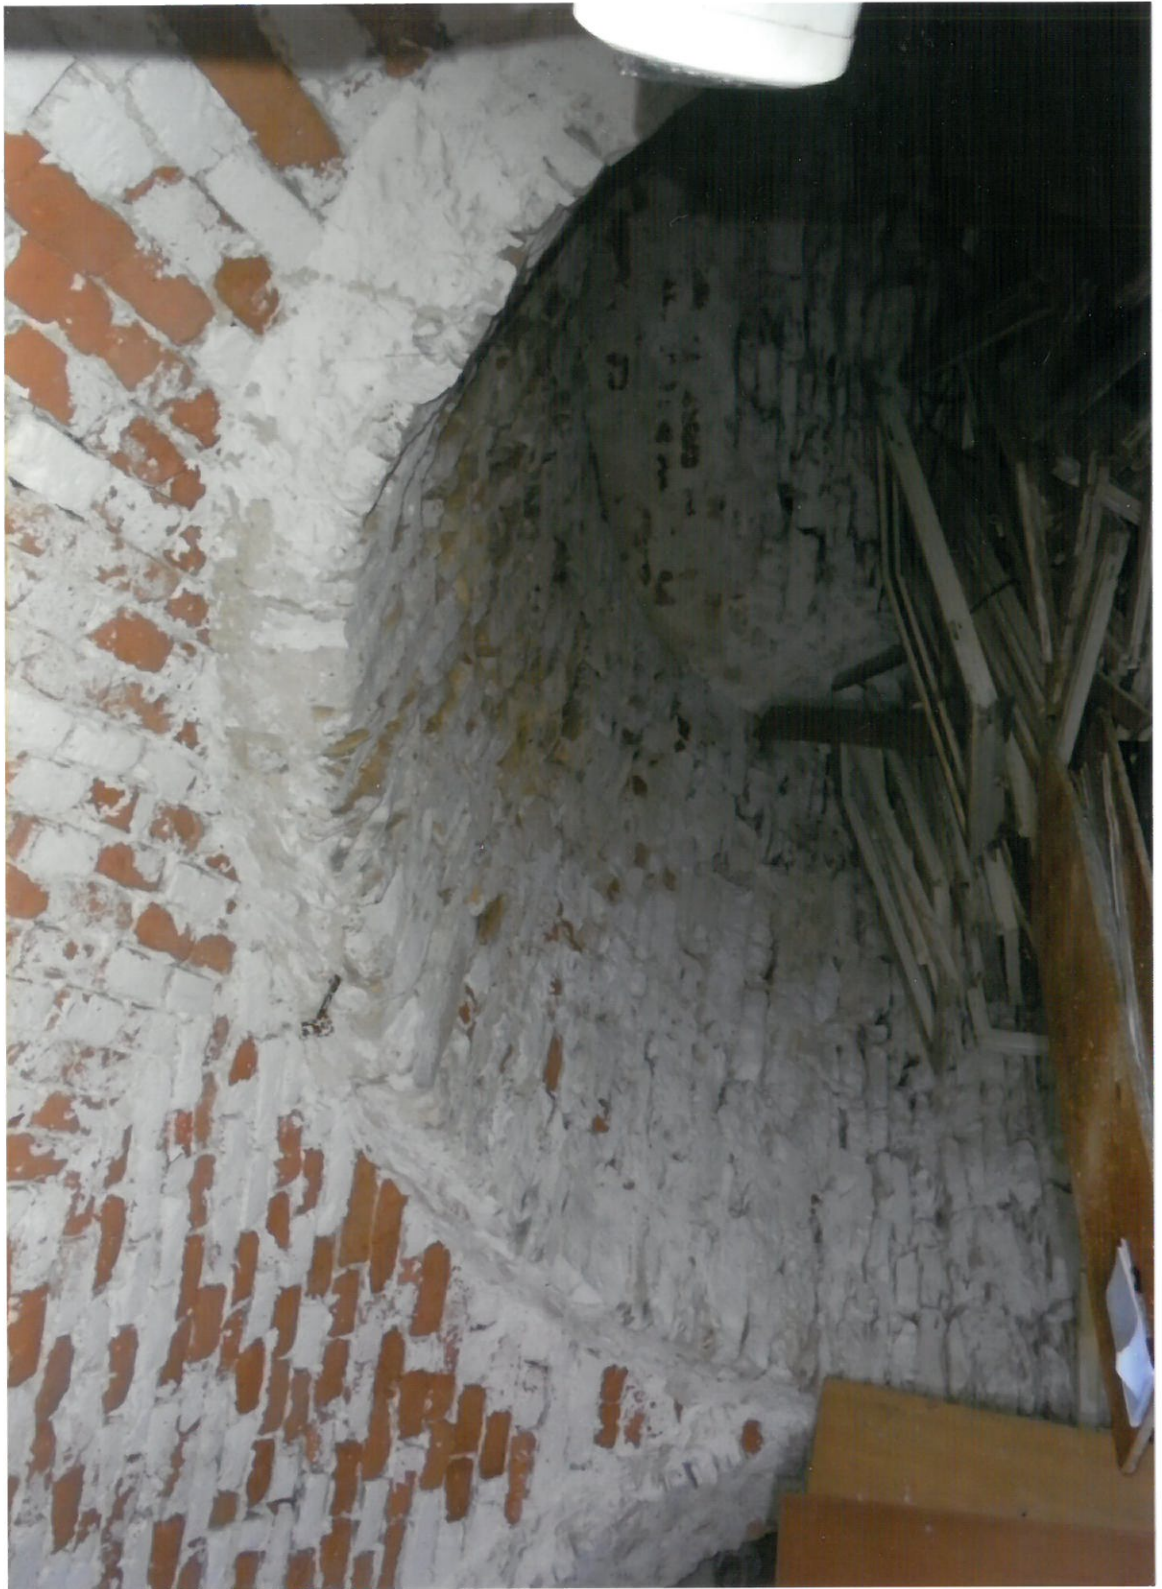
Fot. Nr 25 Huwniki - dawna szkoła, dawny dworek

Piwnica. Pom. Nr 5. Wnęka od strony ^{WS} wschodniej przesklepiona kamienno –
ceglaną kolebką.

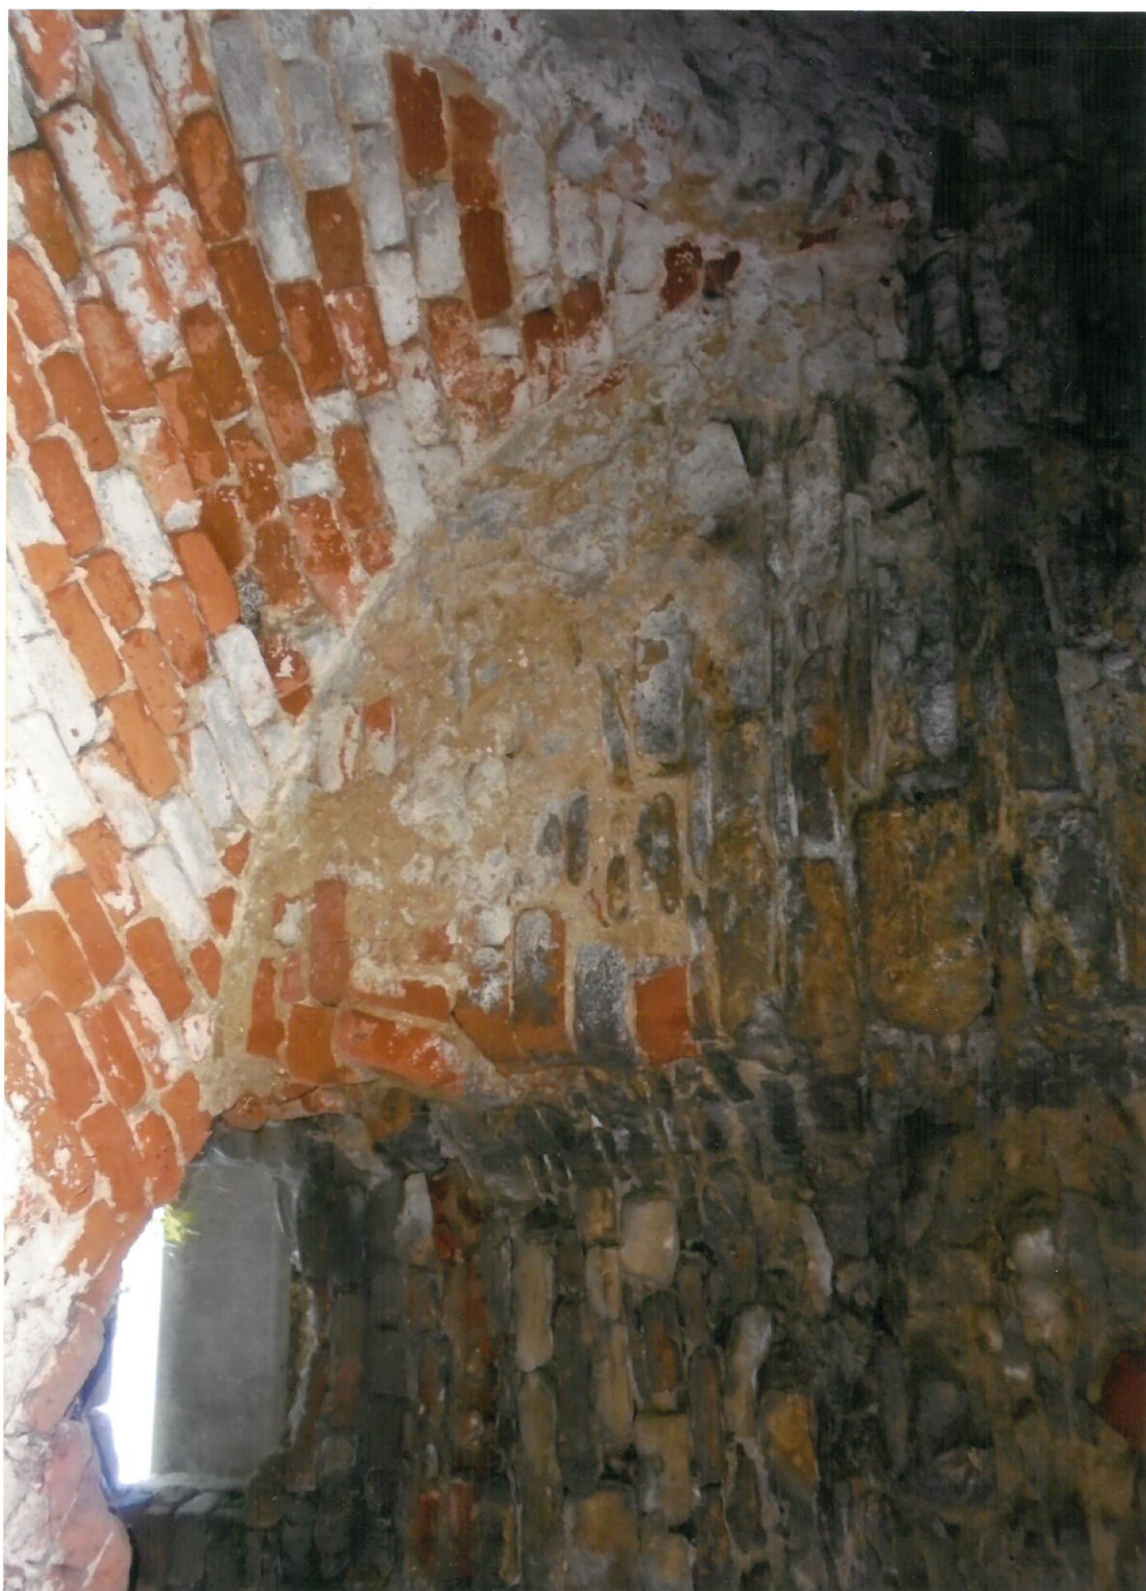
Fot. Nr 26 Huwniki - dawna szkoła, dawny dworek

Piwnica. Pom. Nr 5. Wtórnie wykonany zsyp w ścianie zachodniej.
Stratygraficzny układ historycznych wątków.

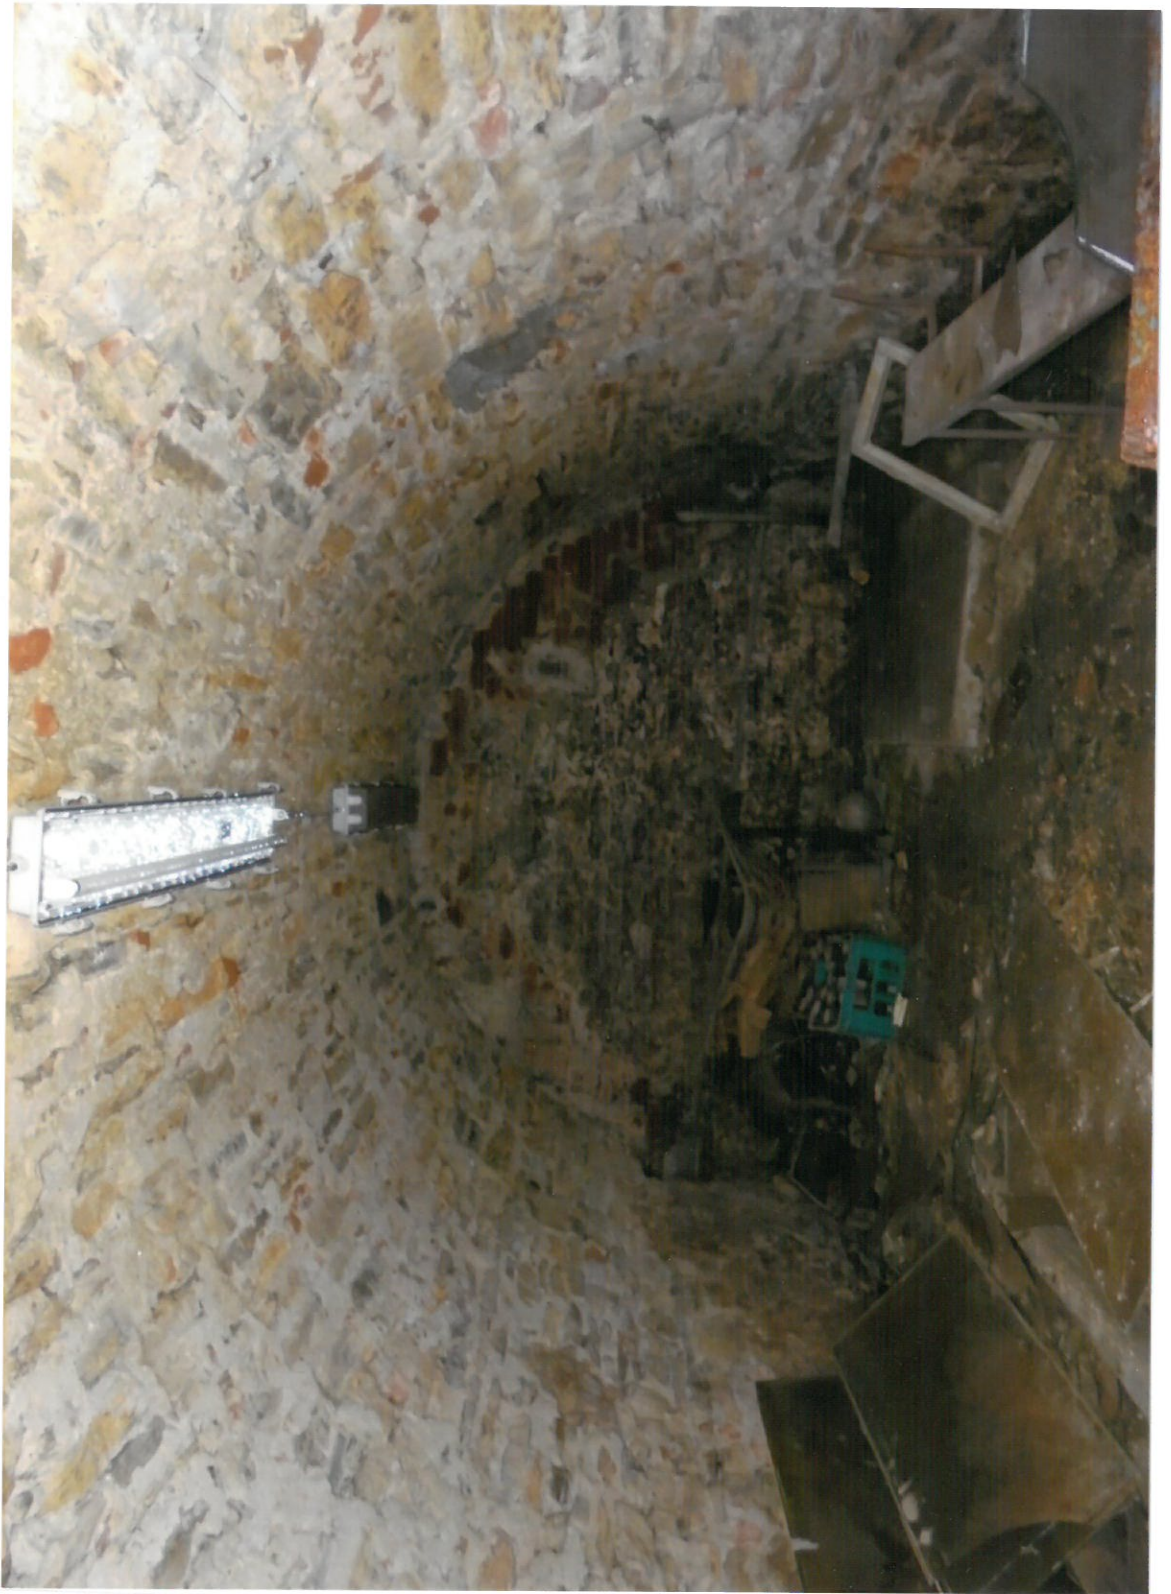
Fot. Nr 28 Huwniki - dawna szkoła, dawny dworek

Piwnica. Pom. Nr 6. Widok ogólny w kierunku północnym dobrze zachowanego w całości wnętrza przesklepionego kolebka kamiennie – ceglana o łuku półpełnym najprawdopodobniej z II fazy XVII wieku, kolebka nie opada w dół ale wspiera się na pionowych ściankach bocznych.

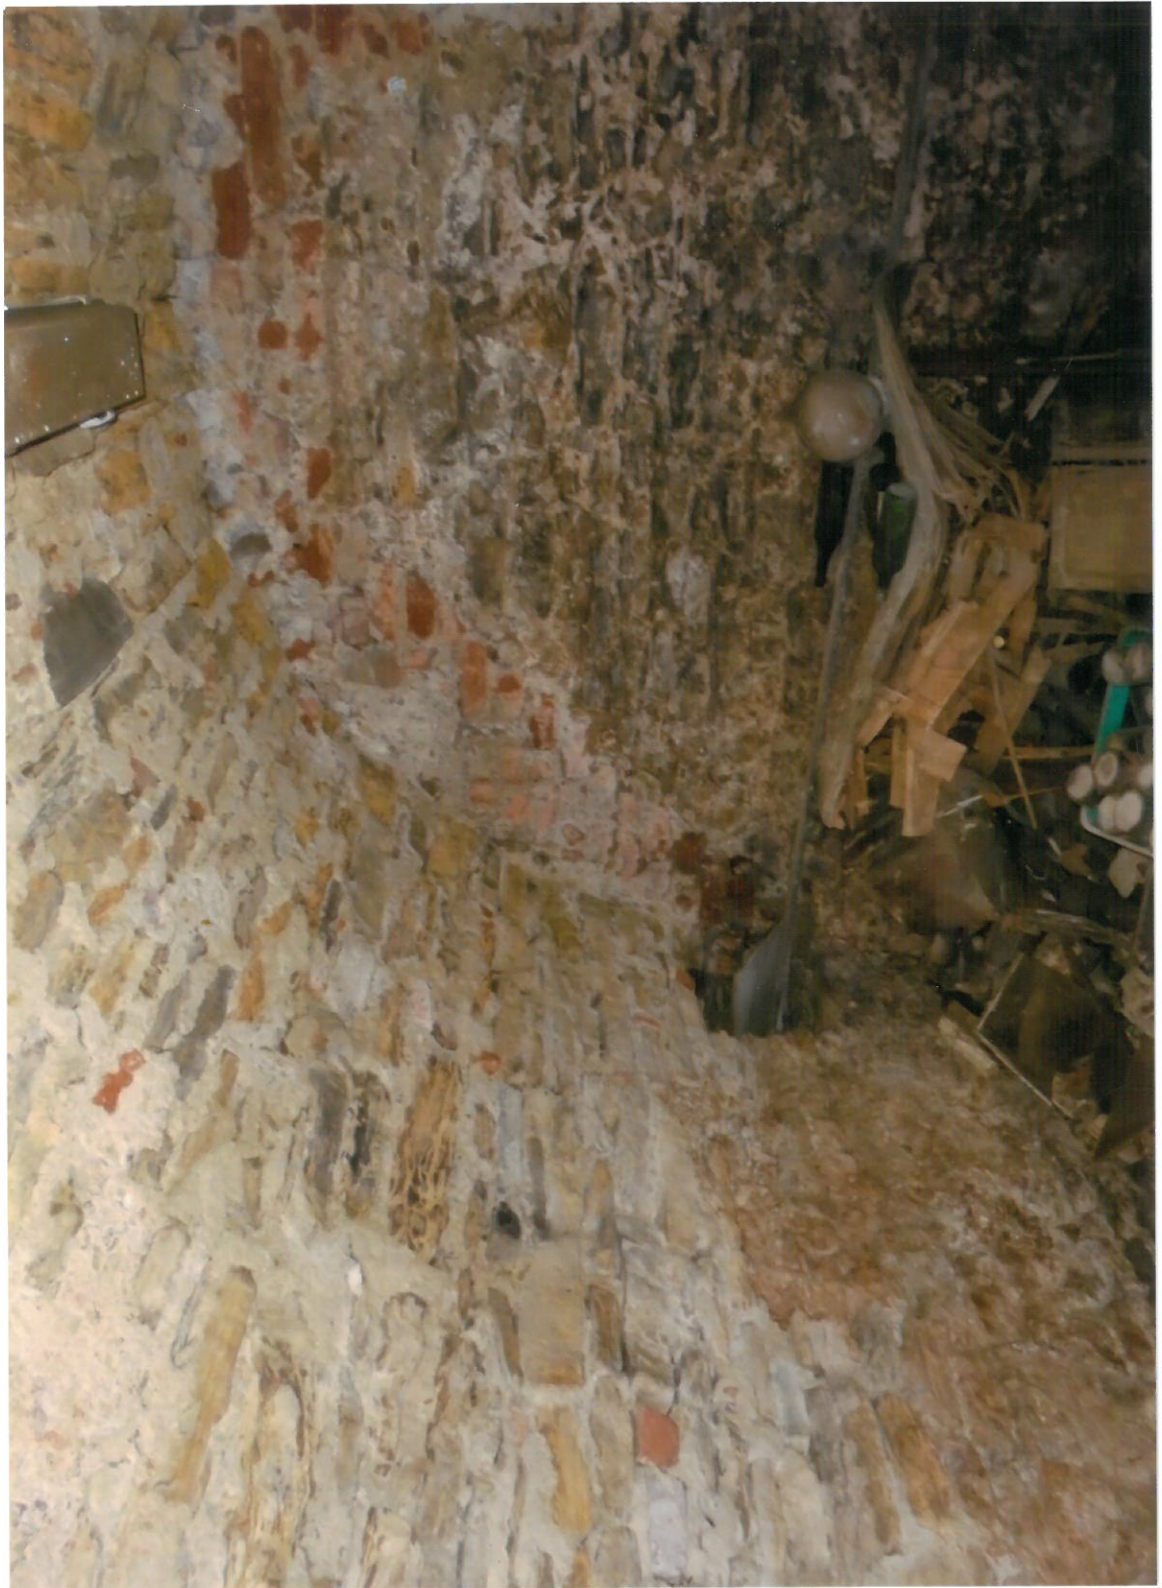
Fot. Nr 29 Huwniki - dawna szkoła, dawny dworek

Piwnica. Pom. Nr 6. Ściana tarczowa północna. Od strony zachodniej widoczne jest wtórne uzupełnienie cegłą rozbiórkową.
