PROGRAM FUNKCJONALNO-UŻYTKOWY

| NAZWA ZAMÓWIENIA | PRZEBUDOWA, ROZBUDOWA, NADBUDOWA, ZMIANA SPOSOBU UŻYTKOWANIA I TERMOMODERNIZACJA BUDYNKU DAWNEGO GIMNAZJUM WRAZ Z ŁĄCZNIKIEM I ZAGOSPODAROWANIEM TERENU W FORMULE „ZAPROJEKTUJ I WYBUDUJ” |
| ADRES INWESTYCJI | Identyfikator działek: 181303_2.0006.5003, 181303_2.0006.135/4, dz. nr 5003 i część dz. nr 135/4, obr. 0006 Huwniki województwo Podkarpackie, powiat przemyski, gmina Fredropol |

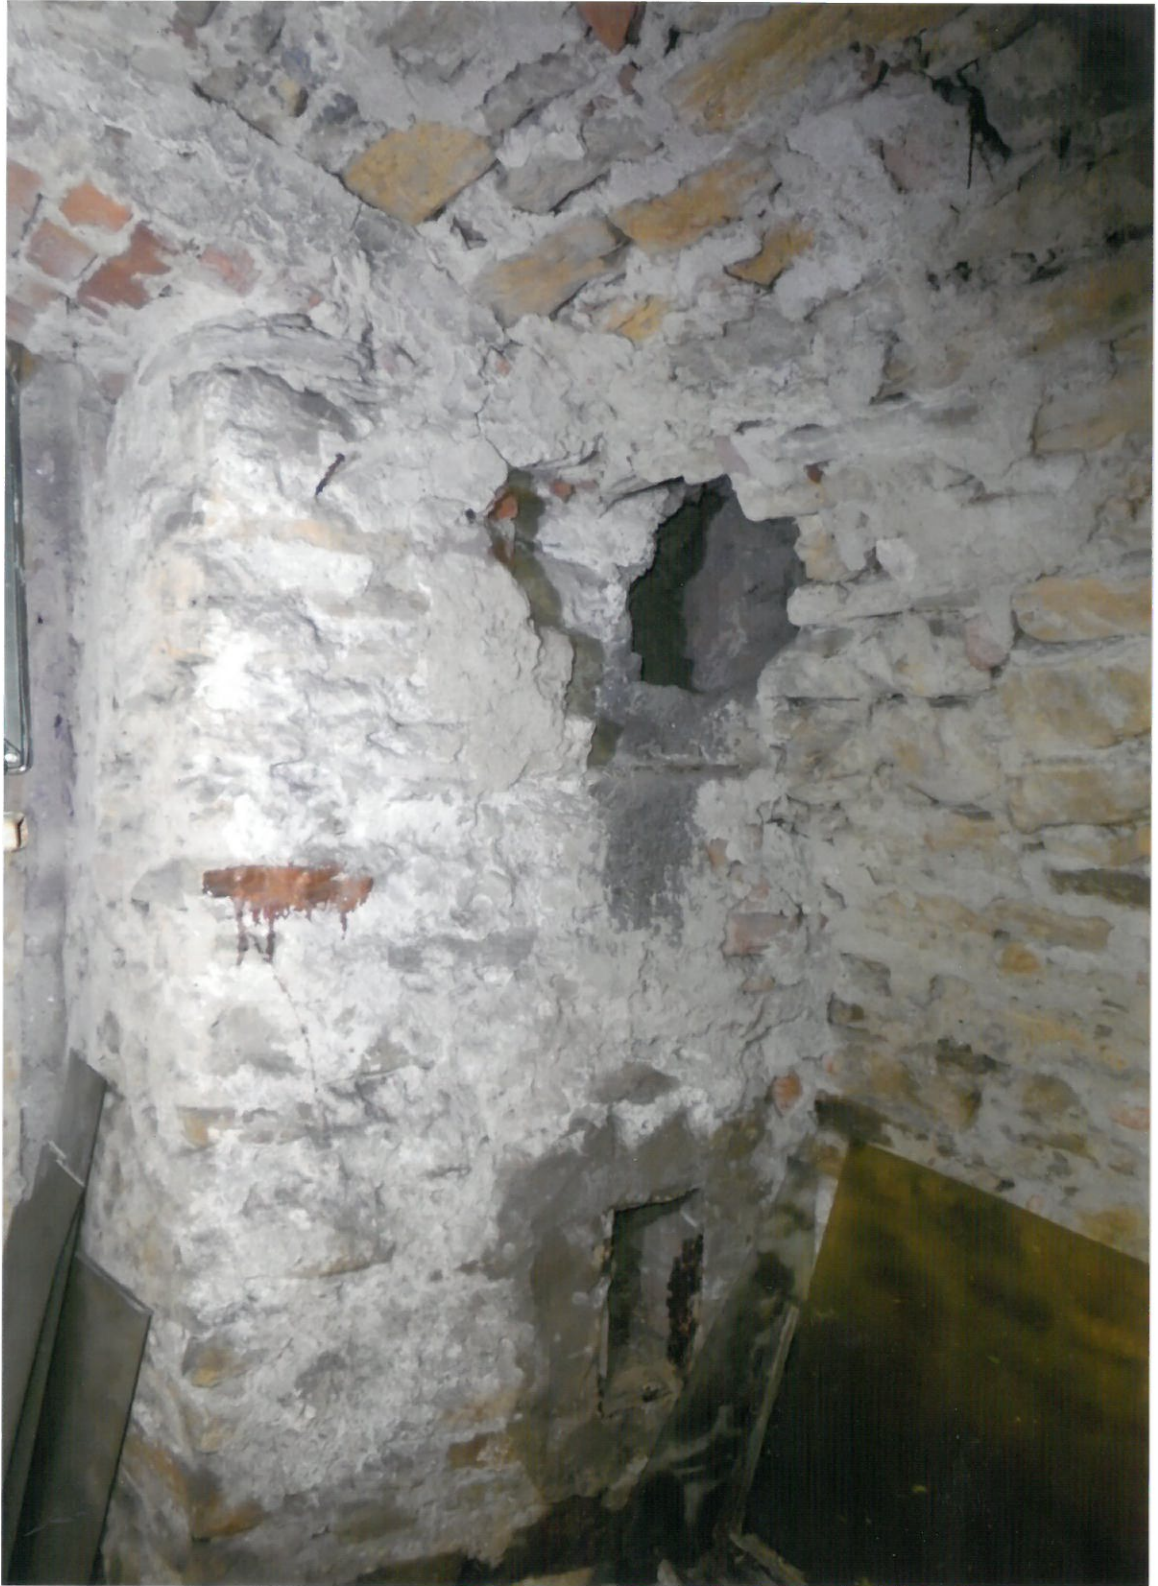
Fot. Nr 30 Huwniki - dawna szkoła, dawny dworek

Piwnica. Pom. Nr 6. Ściana tarczowa północna i kolebka wspierająca się na pionowej ścianie (por. fot. Nr 28 i 29).
