**EKSPERTYZA TECHNICZNA**  
**BUDYNKU MIESZKALNEGO POŁOŻONEGO**  
**PRZY ul. KOŚCIUSZKI 63 W DRYGAŁACH**

**Zamawiający:** Skarb Państwa Nadleśnictwo Drygały  
w Drygałach, ul. Grunwaldzka 22, 12-230 Biała Piska

**Wykonawca:** Biuro Inżynierskie ORION  
Krzysztof Piasecki, ul. Barcza 26, 10-685 Olsztyn

Olsztyn, październik 2012 r.

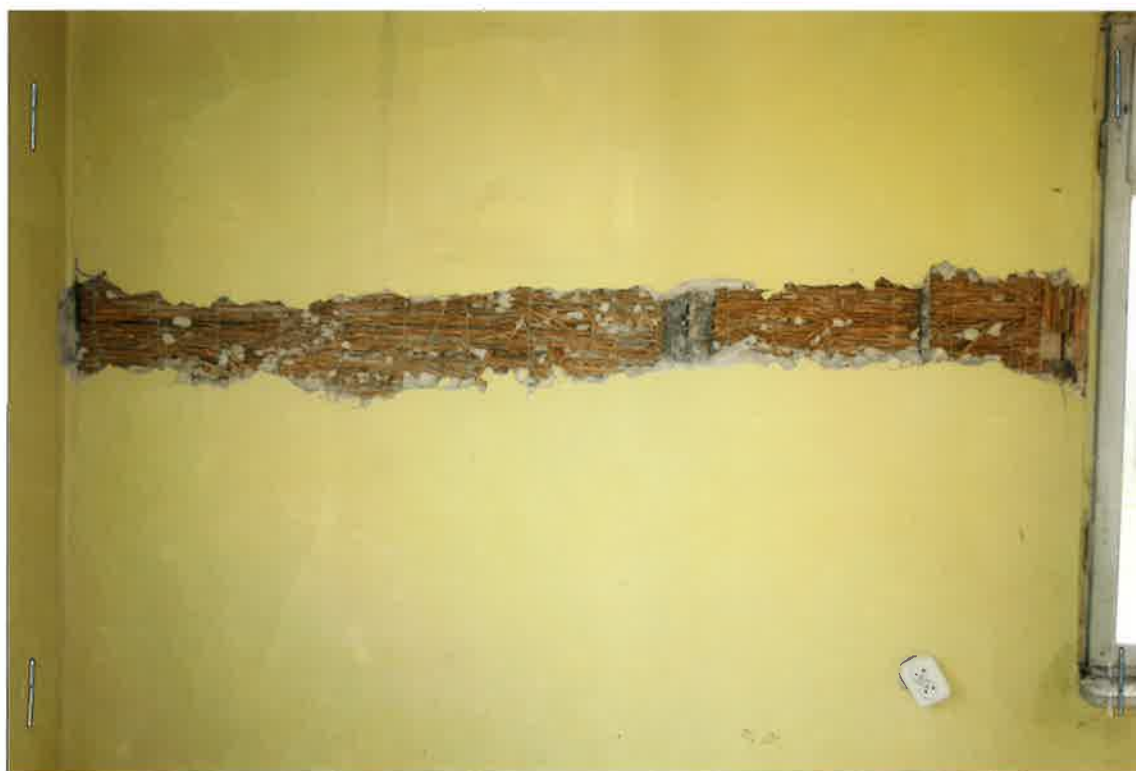
Ściany parteru wykonane są z elementów prefabrykowanych drewniano-trzciniowych. Prefabrykaty te składają się z ramiaków wykonanych z elementów drewnianych o przekroju 50 x 100 mm, które są wypełnione matami trzciniowymi o gr. 10 cm.

Na ścianach od strony wewnętrznej i zewnętrznej znajduje się tynk cementowo-wapienny gr. do 2,5 cm.

Zdjęcie 6 – Parter – odkrywka w ścianie zewnętrznej

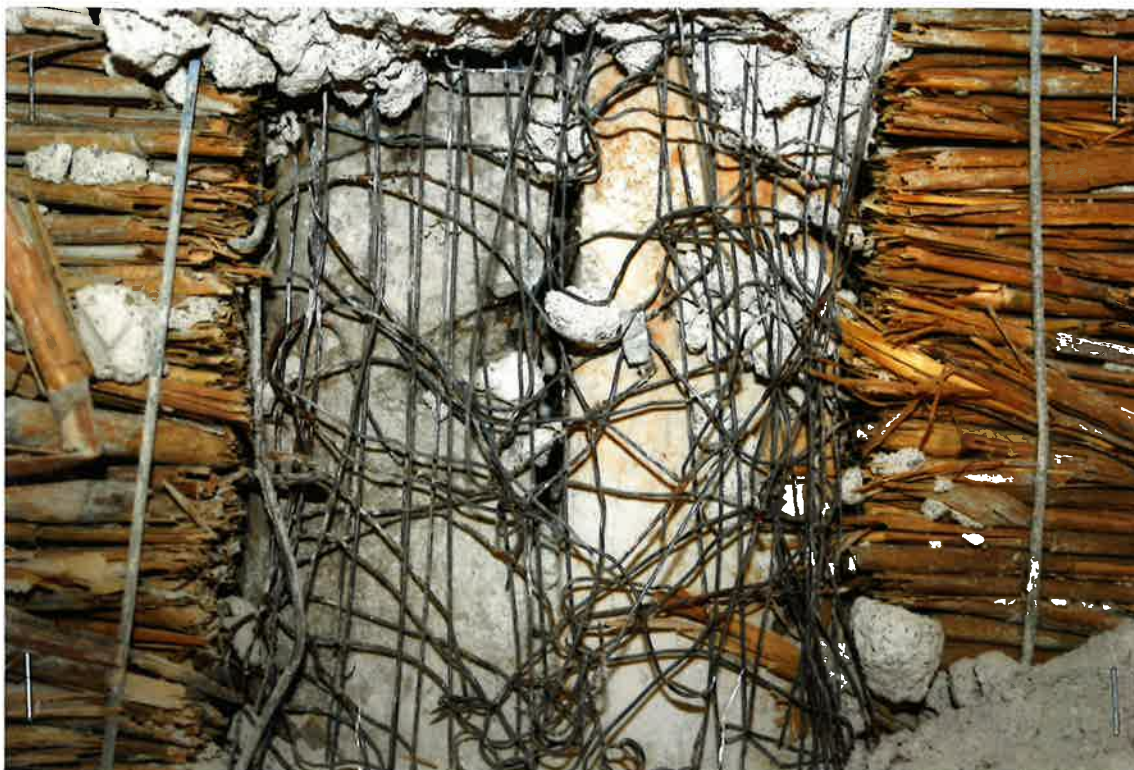
Zdjęcie 7 – Parter - odkrywka w ścianie zewnętrznej

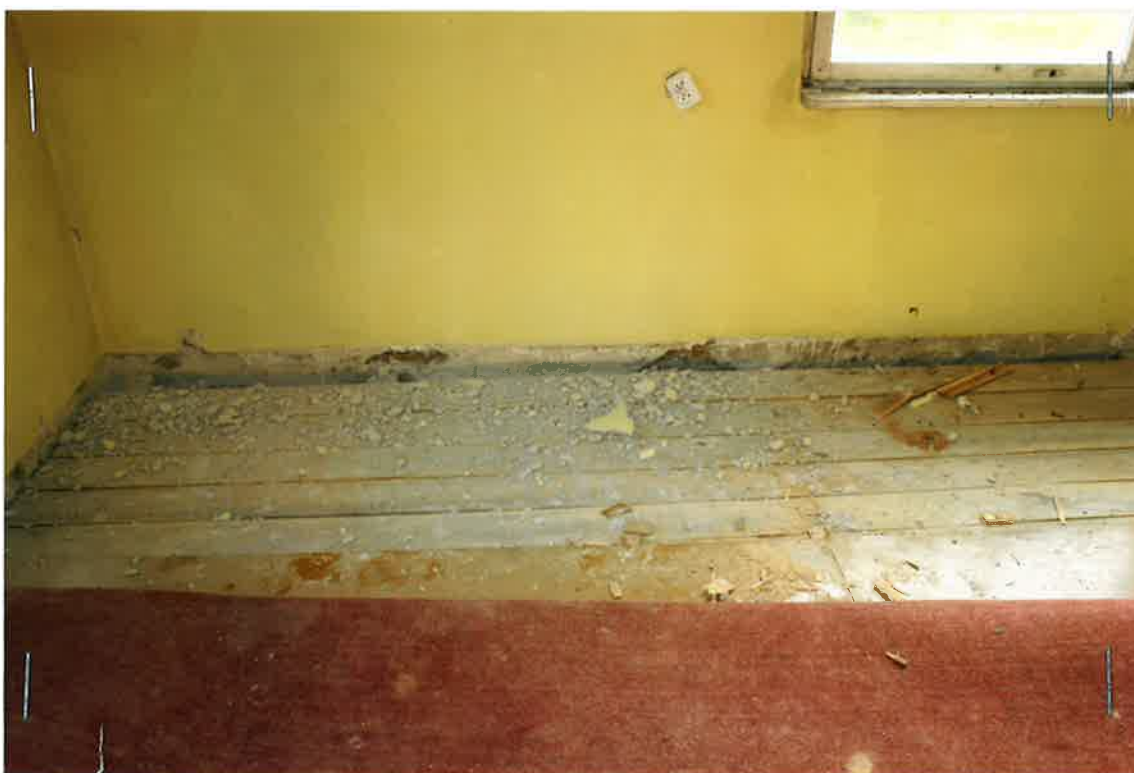
- szlichta na stropie prefabrykowanym,
- izolacja z jednej warstwy papy,
- legary drewniane 10 cm x 10 cm w rozstawie 80 – 90 cm,
- zasypka z trocin gr. 5 cm,
- ślepa podłoga z desek gr. 25 mm,
- płyta meblowa licowana płytą pilśniową gr. 25 mm

Zdjęcie 8 – Parter – odkrywka w podłodze

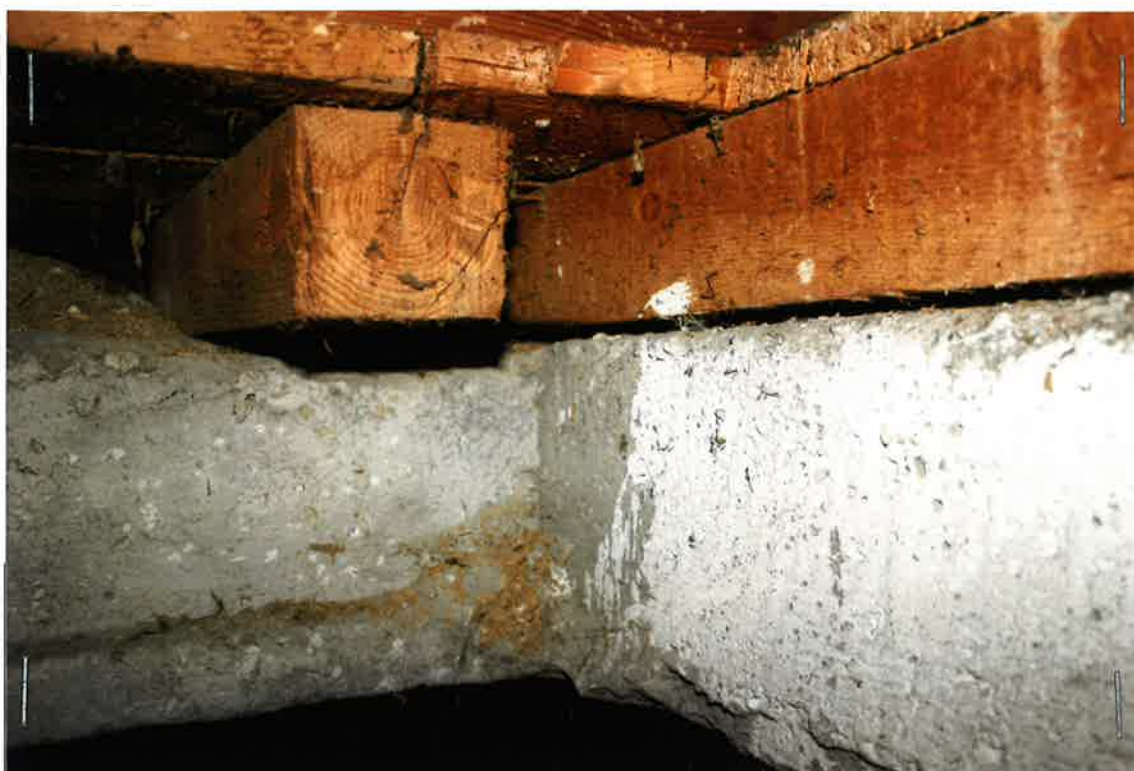
Zdjęcie 9 – Parter - podłoga

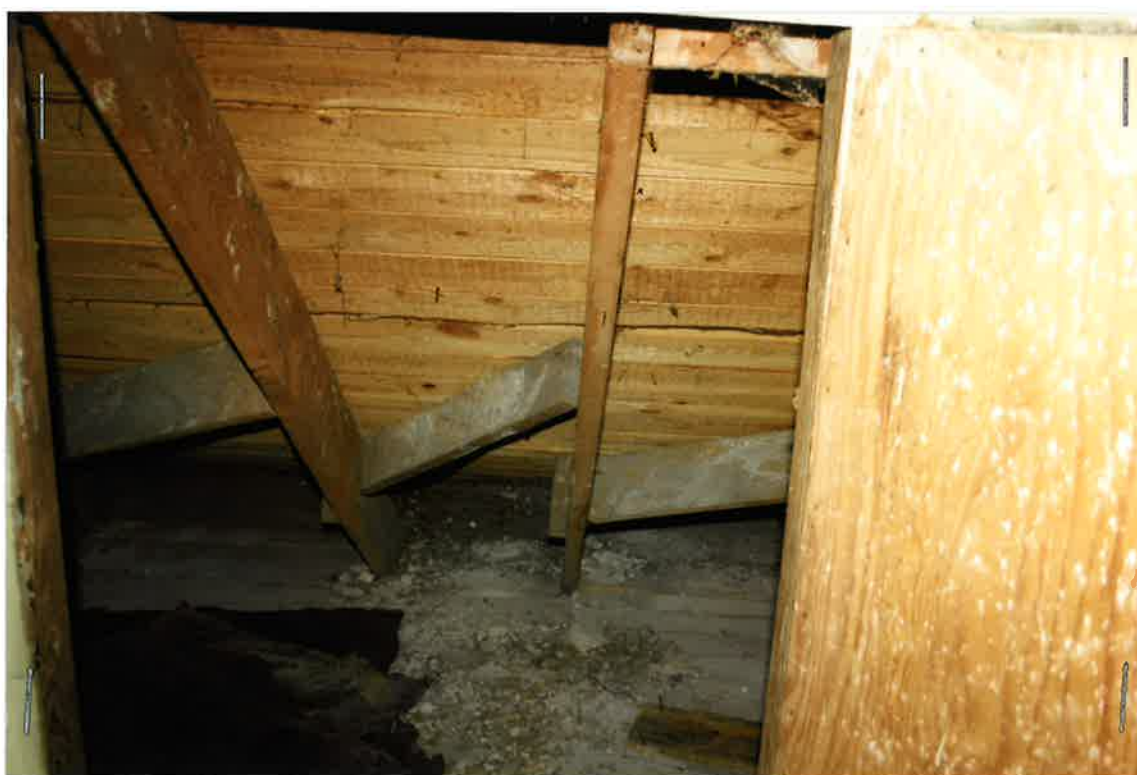
Konstrukcję dachu stanowią więźbary utworzone z pary krokwi o przekroju 170 x 38 mm, belki stropowej o przekroju 2 x 180 x 38 mm oraz jętki o przekroju 2 x 170 x 38 mm.

Krokwie na odcinku od kalenicy do ścianki kolankowej są wzmocnione nabitką o przekroju 170 x 38 mm. Rozstaw krokiew wynosi do 94 cm i równy jest rozstawowi belek stropowych.

Pokrycie dachu wykonane jest z blachy aluminiowej na pełnym deskowaniu.

Zdjęcie 10 – Poddasze – połać dachowa

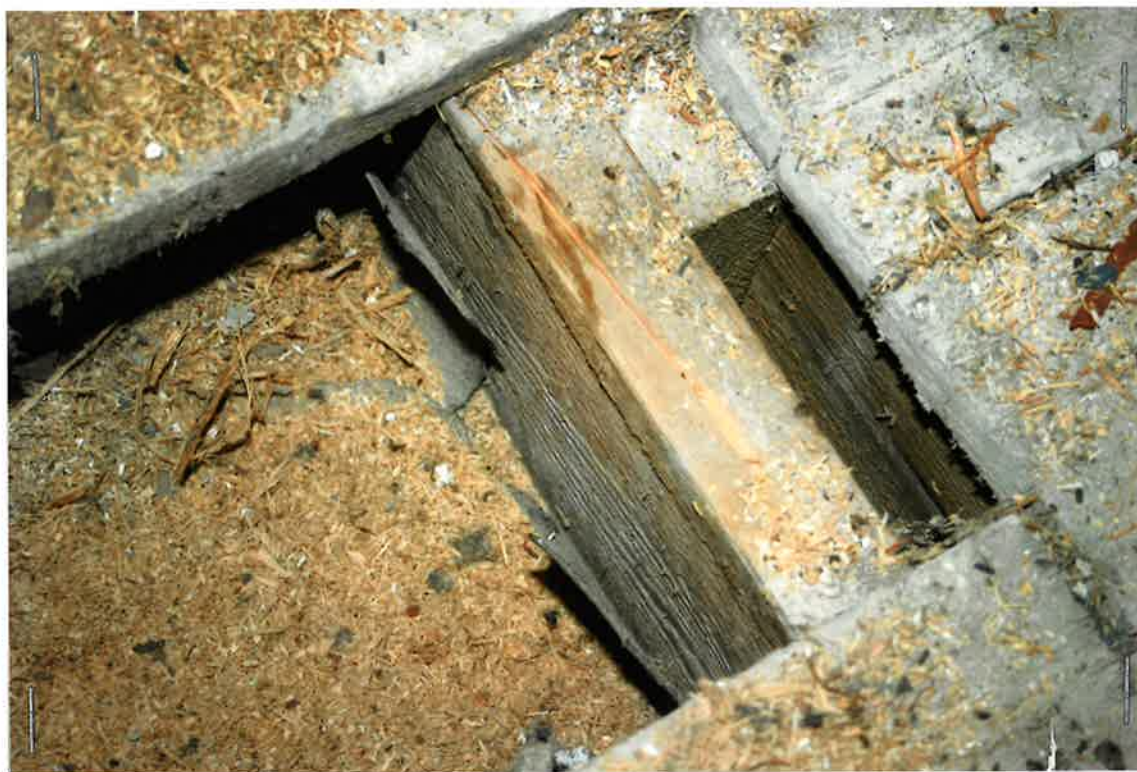
- belki zespolone drewniane 2 x 180 x 38 mm łączone przewiązkami grubości 38 mm w rozstawie osiowym do 94 cm,
- deskowanie gr. 25 mm od spodu belek do którego zamocowano trzcinę na którą położono tynk cementowo-wapienny,
- między belkami zasypka z trocin gr. 15 cm ułożona na jednej warstwie papy,
- deskowanie gr. 25 mm na górze belek,
- na deskach w części mieszkalnej płyta meblowa licowana płytą pilśniową gr. 25 mm.

Odkrywki wykazały, że wszystkie elementy konstrukcyjne drewniane ścian, podłóg, stropów oraz więźby dachowej zachowane są w dobrym stanie technicznym bez widocznych oznak zużycia biologicznego.

Zdjęcie 11 – Poddasze – odkrywka w stropie nad parterem

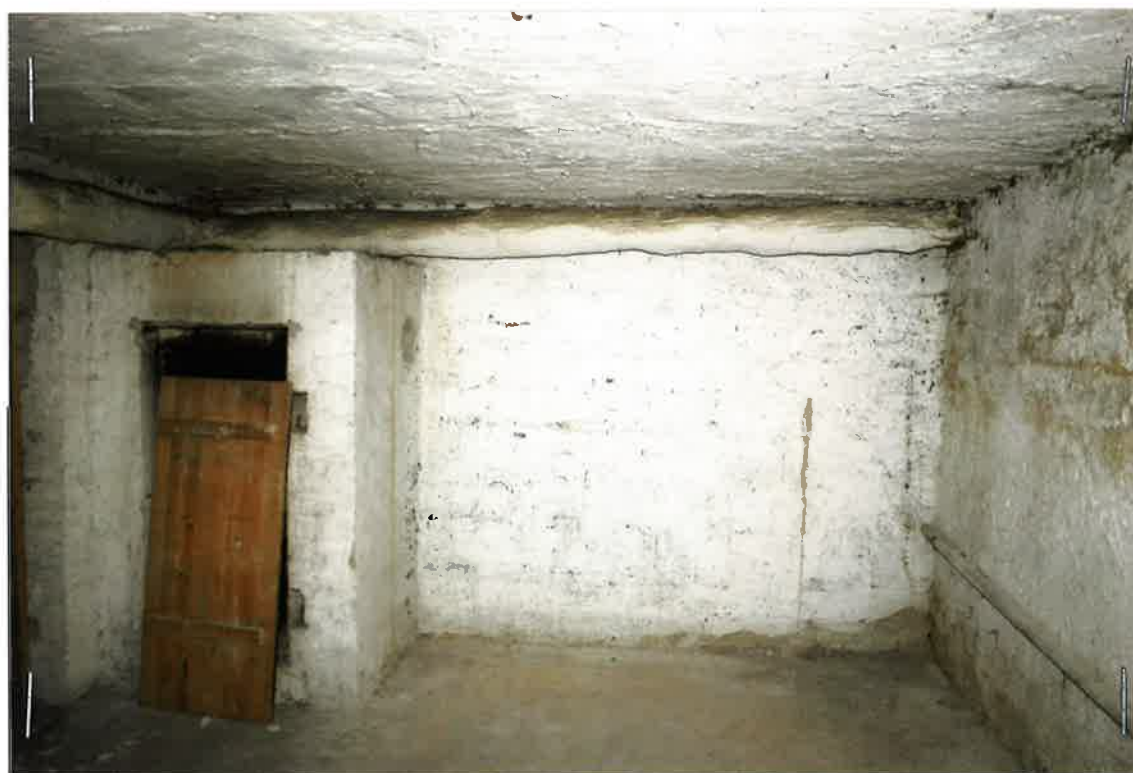
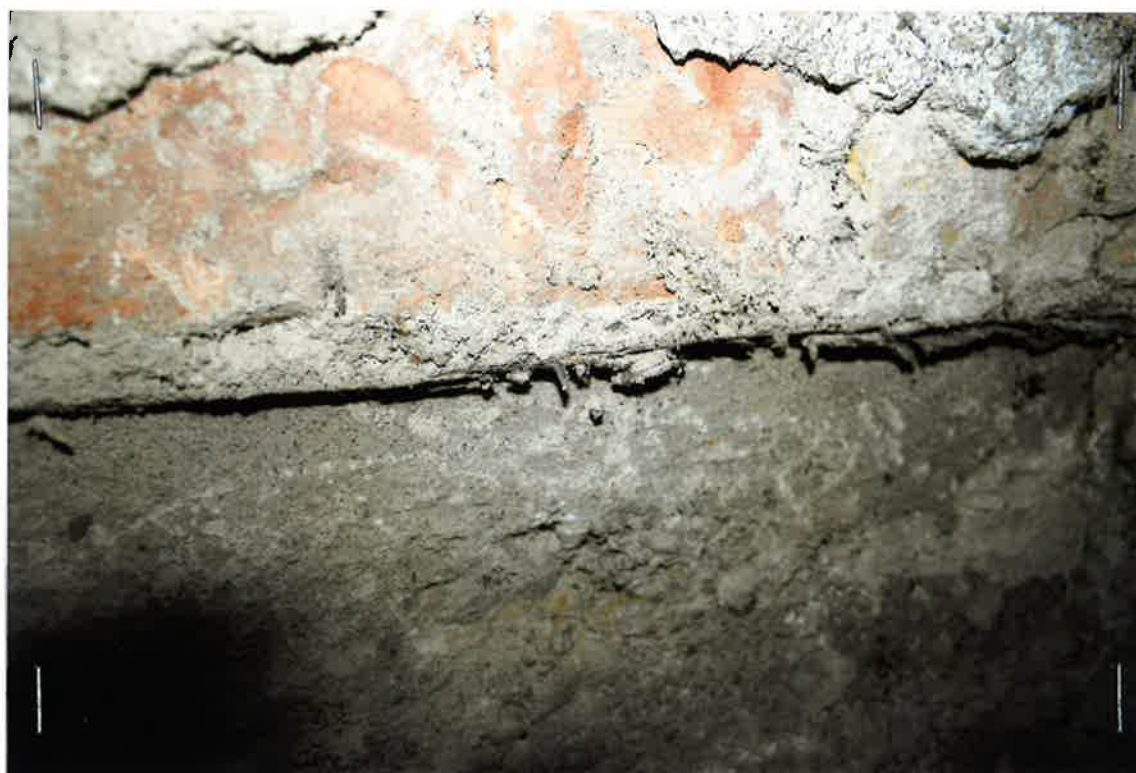
Na wszystkich ścianach od strony piwnic wykonano rapówkę cementowo-wapienną. Izolacja pozioma ścian zewnętrznych piwnic została wykonana z papy na poziomie 0,65 m poniżej stropu.

Zdjęcie 12 – Piwnica – położenie izolacji poziomej ścian

Zdjęcie 13 – Piwnica – położenie izolacji poziomej ścian

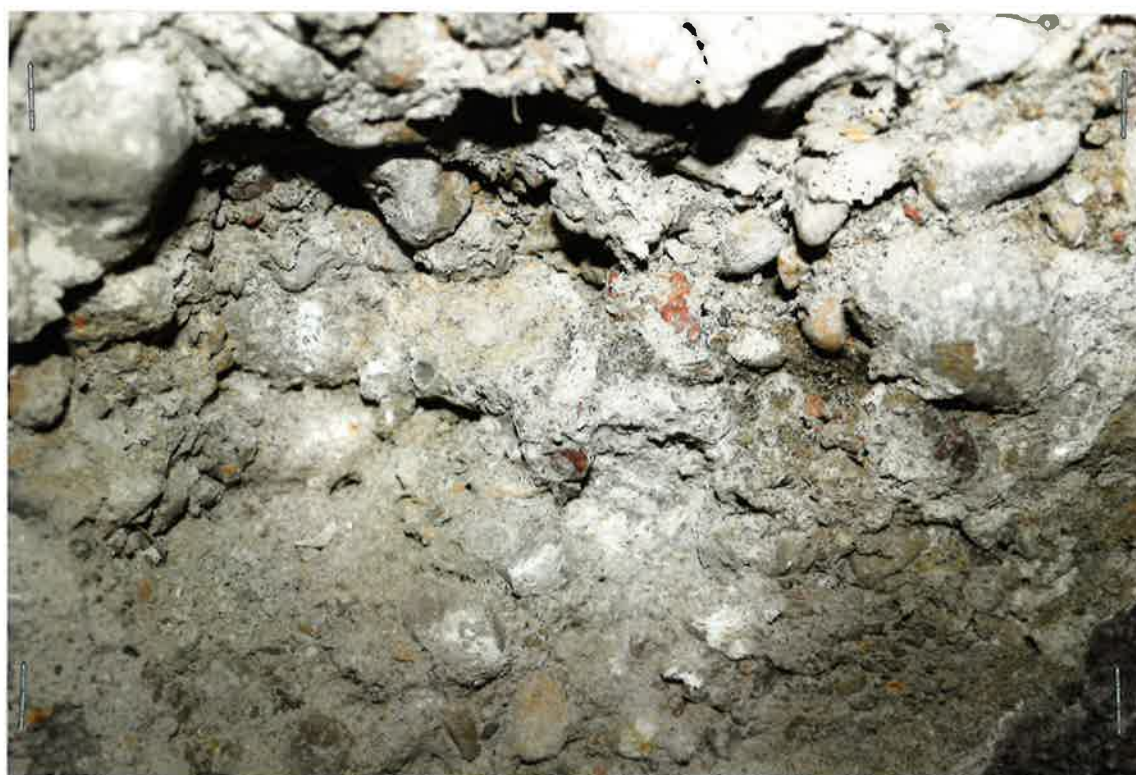
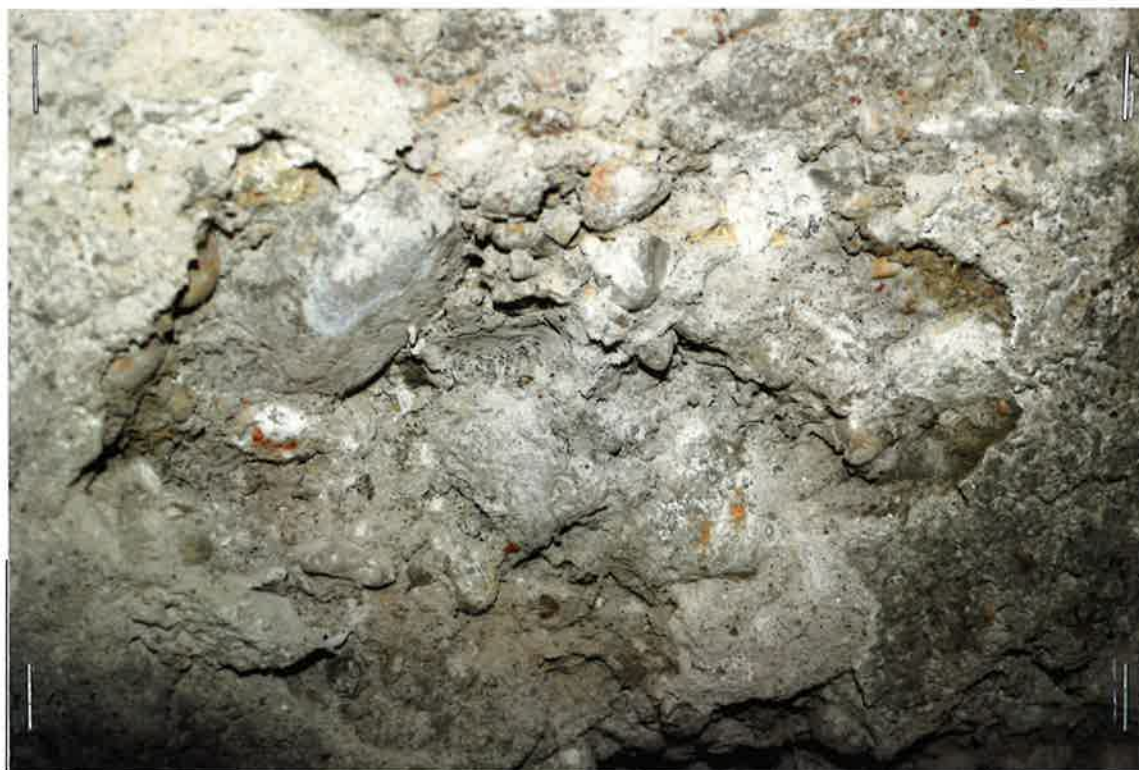
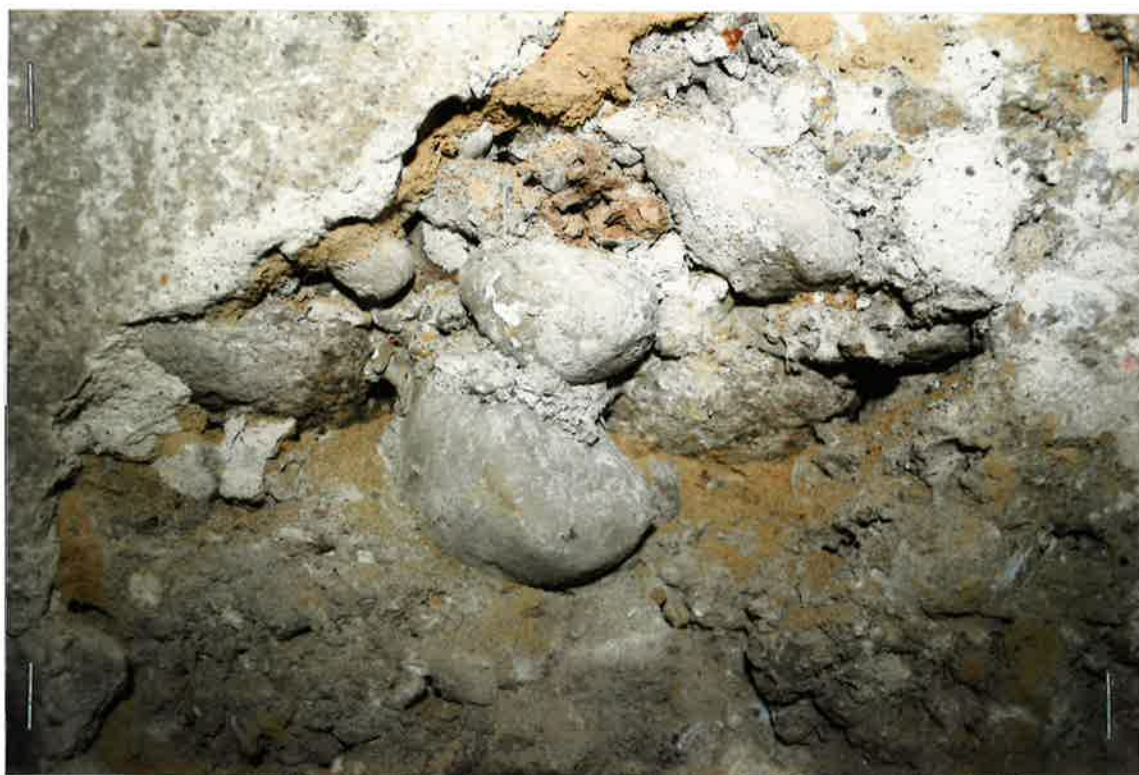
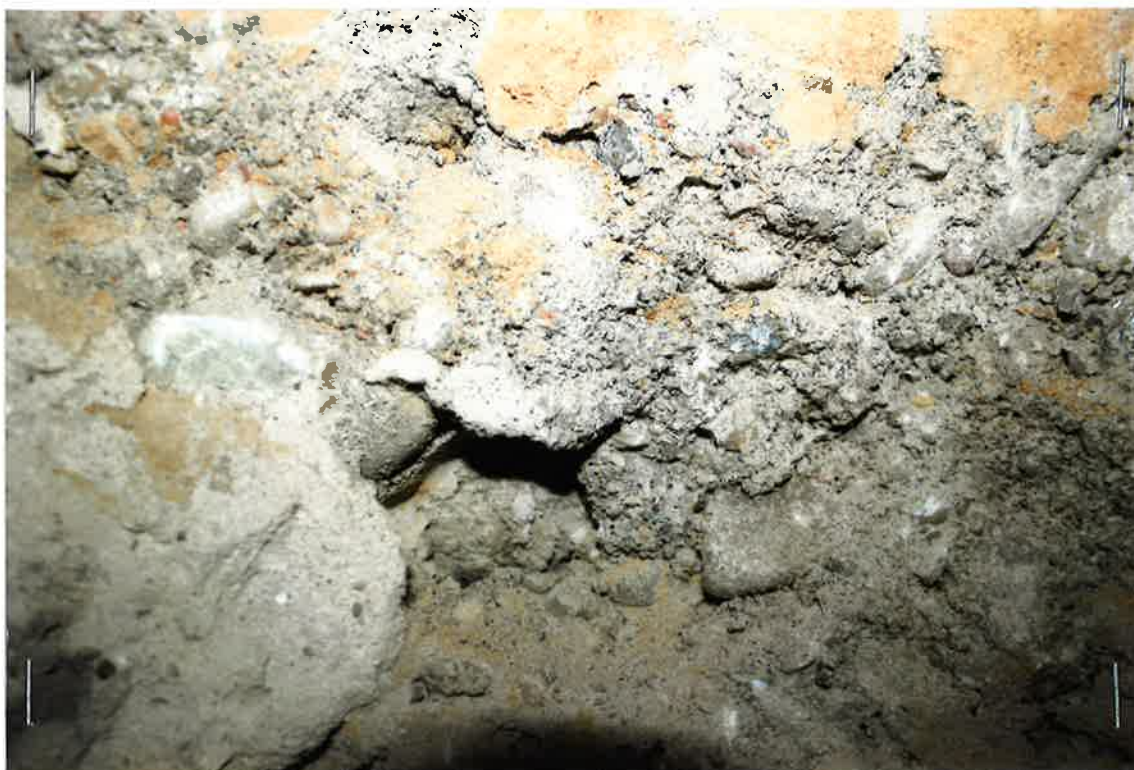
Zewnętrzne ściany piwnic do wysokości ok. 1,4 m nad posadzkę zostały wykonane jako betonowe, wylane w gruncie (bez szalowania) z betonu wykonanego w betoniarce z dużą zawartością otoczków i kamieni polnych. Z tego względu beton posiada znaczną ilość wolnych przestrzeni.

Pozostała część ścian zewnętrznych piwnic została wykonana jako murowana z cegły ceramicznej. Grubość ścian zewnętrznych wynosi 38 cm.

Wątpliwości budzą ściany zewnętrzne piwnic w części betonowej z uwagi na brak zachowania ciągłości uziarnienia mieszanki betonowej, którą wykonano w warunkach polowych.

Na ścianach nie ma widocznych spękań, co świadczy o zachowaniu stabilności konstrukcji.

Zdjęcie 14 – Piwnica – odkrywka w ścianie zewnętrznej

Zdjęcie 15 – Piwnica – odkrywka w ścianie zewnętrznej

Zdjęcie 16 – Piwnica – odkrywka w ścianie zewnętrznej

Zdjęcie 17 – Piwnica – odkrywka w ścianie zewnętrznej

- pełnym odstonięciu istniejącej konstrukcji drewnianej,
- ewentualnym wykonaniu miejscowych wzmocnień,
- wykonaniu impregnacji drewna środkami grzybobójczymi i ognioochronnymi,
- zabudowie konstrukcji przy użyciu nowoczesnych materiałów gwarantujących zachowanie właściwych warunków cieplno-wilgotnościowych,
- pełnej wymianie stolarki okiennej i drzwiowej,
- wymianie i uzupełnieniu izolacji cieplnych i przeciwwilgociowych części podpiwniczonej.

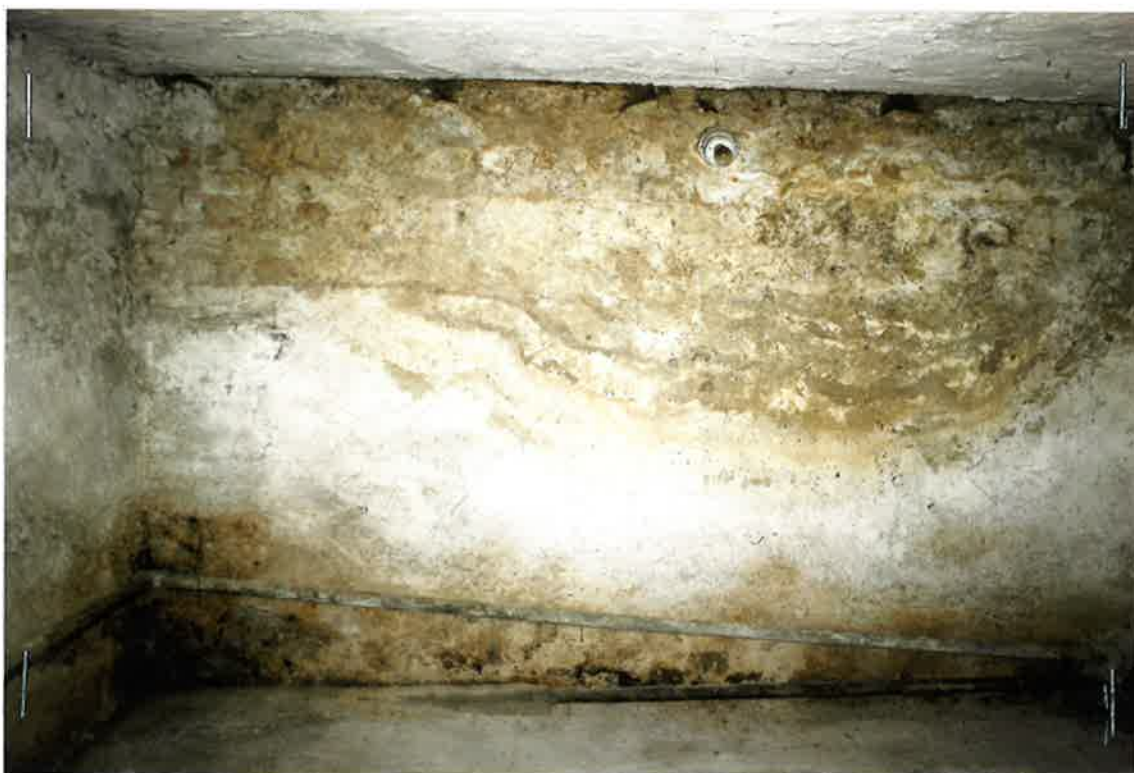
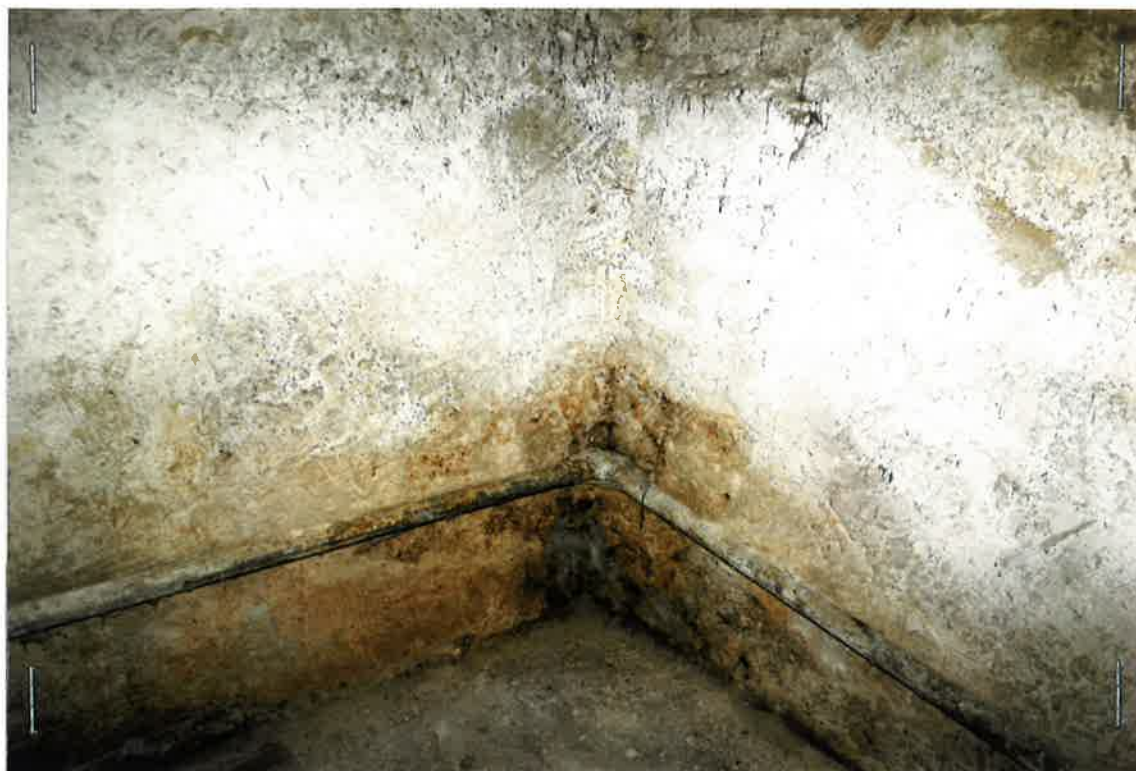
Ściany wewnętrzne oraz trzony kominowe murowane z cegły wapienno-piaskowej są w dobrym stanie technicznym. Na części ścian zewnętrznych piwnic widoczne są ślady i wykwyty świadczące o braku szczelności izolacji zewnętrznej pionowej.

Zdjęcie 18 – Piwnica – ściana zewnętrzna

Zdjęcie 19 – Piwnica – ściana zewnętrzna

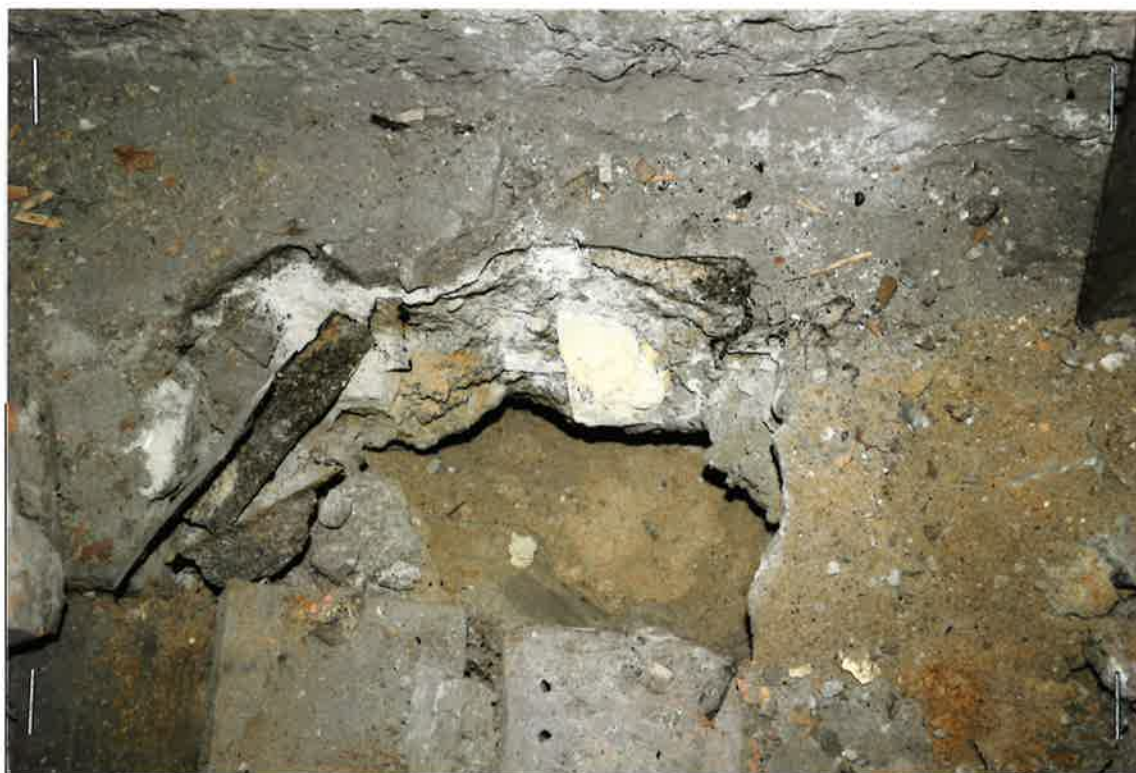
Posadzkę piwnic stanowi szlichta cementowa z widocznymi śladami po rurach służących do ściągania betonu.

Pod posadzką piwnic nie ma izolacji poziomej.

Zdjęcie 20 – Piwnica – odkrywka w posadzce
