STAŁA ORGANIZACJA RUCHU
ISTNIEJĄCA ORGANIZACJA RUCHU

Przebudowa drogi gminnej polegająca na budowie chodnika oraz kanału technologicznego w miejscowości Stara Huta.

Przebudowa drogi gminnej w Starej Hucie.

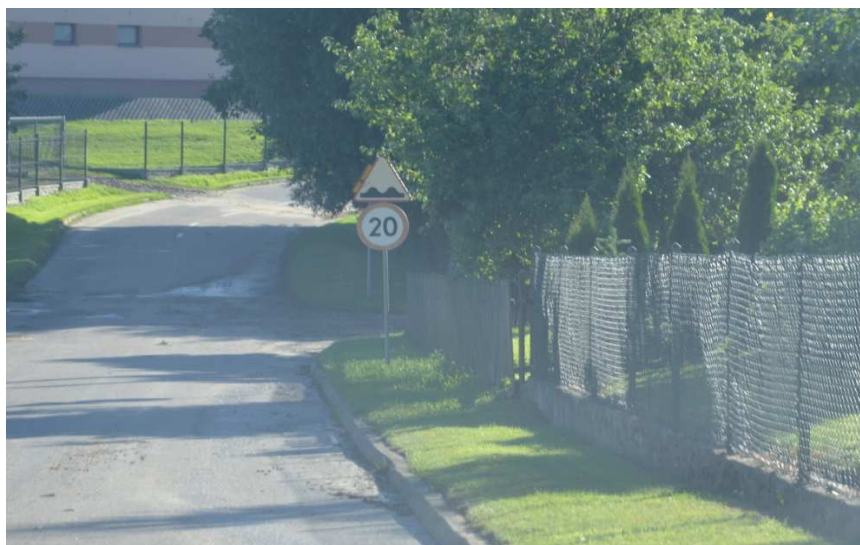
Zdjęcie nr 1 Teren inwestycji.

W stanie istniejącym droga gminna posiada nawierzchnię bitumiczną szerokości ok. 5-5,5m. Planowana inwestycja zlokalizowana jest w terenie zabudowanym.
