# INSTYTUT TECHNICZNY WOJSK LOTNICZYCH

## OPINIA

*nt.: zakresu i technologii remontu dróg kołowania na lotnisku 42. BLSz w Radomiu w związku z zabezpieczeniem AIR SHOW 2025*

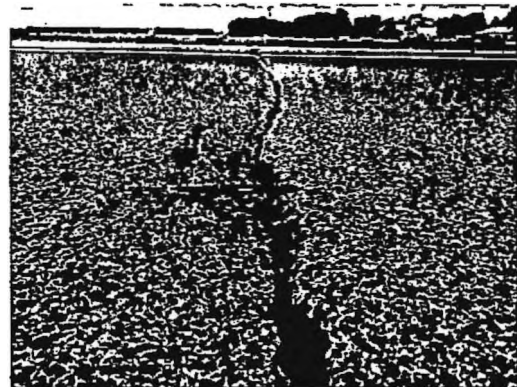
Ponadto należy zwrócić uwagę, że na przyjętym do analizy obszarze występują EFL charakteryzujące się względnie dobrym powierzchniowym stanem technicznym. Niemniej jednak w tej grupie są EFL posiadające niewiele napraw (w porównaniu do innych), ale posiadające uszkodzenia o „dużej” szkodliwości, tj. w postaci pęknięć szczelinowych szerokich (np. DK-K/1-7) lub EFL z niewielką liczbą uszkodzeń, ale z licznymi naprawami (np. DK-H). Przykłady stwierdzonych i wymagających uwagi uszkodzeń (napraw) przedstawiono na Rys. 3 – 5.

DK-K/1-7

DK-M3

Rys. 3. Pęknięcia szczelinowe/szczelinowe szerokie (uszkodzenia)

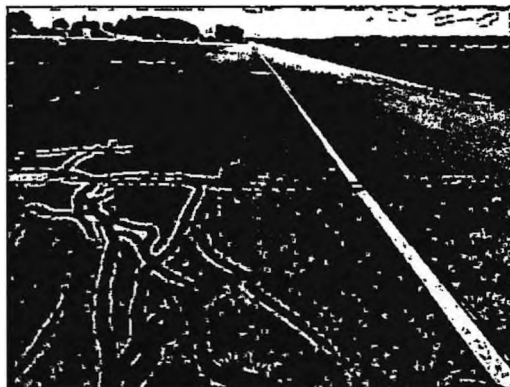
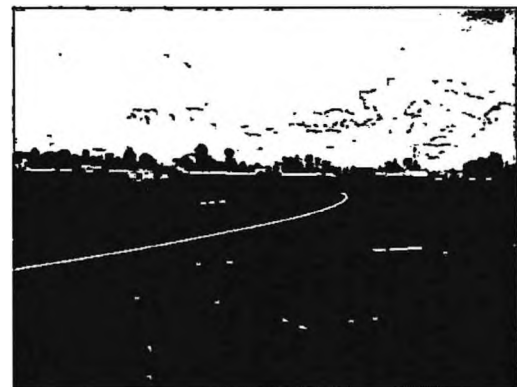
DK-H

DK-M (na wysokości DK-M2)

Rys. 4. Pęknięcia szczelinowe/szczelinowe szerokie (naprawy)

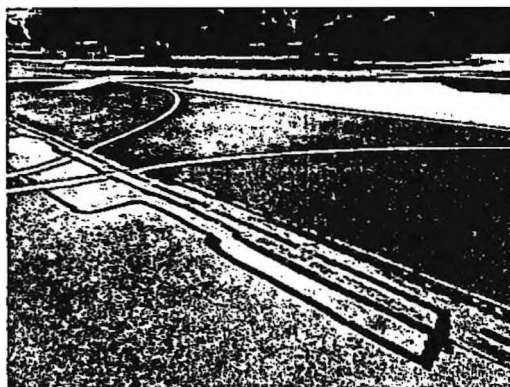
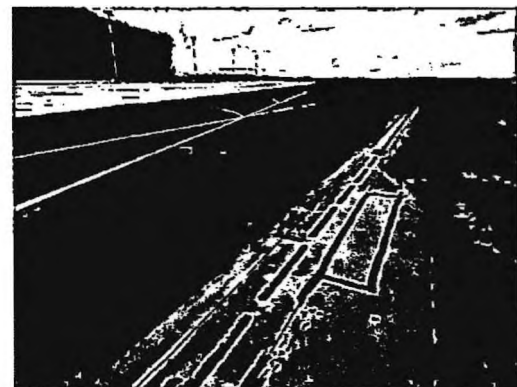
Skrzyżowanie DK-G/DK-H/DK-M1 (obszar nr 1)

Skrzyżowanie DK-A6/DK-H/DK-M (obszar nr 3)

Rys. 5. Wysadziny i przelomy/zrakowacenia i ubytki powierzchniowe (naprawy)

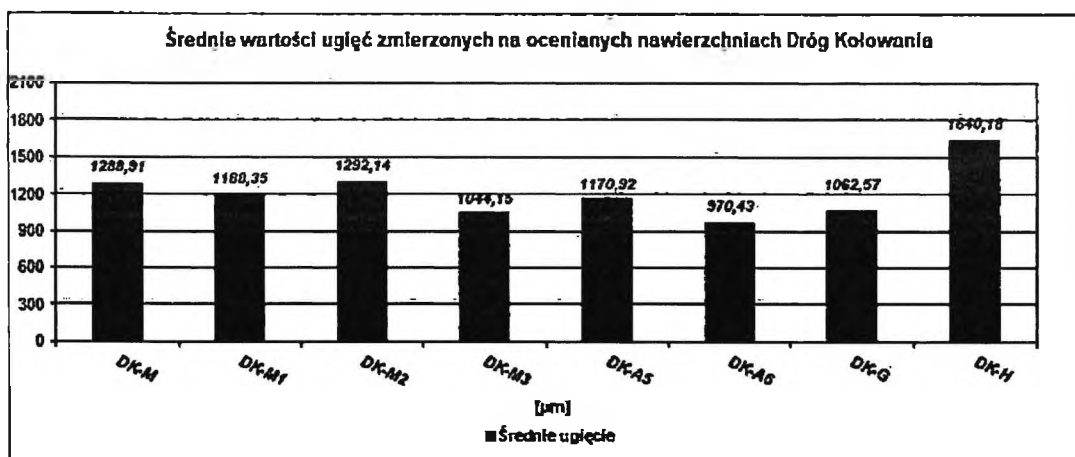
Pomiary terenowe (ugięć sprężystych) przeprowadzono za pomocą ciężkiego ugięciomierza lotniskowego typu HWD o nr inwentarzowym 664/1040. Uzyskane w trakcie przeprowadzonych pomiarów wyniki (wartości średnie) przedstawiono w formie tabelarycznej (Tab. 1 – 2) oraz graficznej (Rys. 6 – 7).

Rys. 6. Zestawienie średnich wartości ugięć oraz odchyłeń standardowych (część 1)

2. Na podstawie pomiarów ugięć sprężystych można przyjąć, że nawierzchnie dróg kołowania charakteryzują się podobnym stanem w zakresie ich nośności. Zmiany w przebiegu ugięć sprężystych zaobserwowano tylko na DK-G, DK-H oraz DK-M. Na pozostałych drogach kołowania wartości ugięć sprężystych uzyskane na poszczególnych punktach pomiarowych w ramach tego samego EFL nie odbiegają znacząco od siebie.

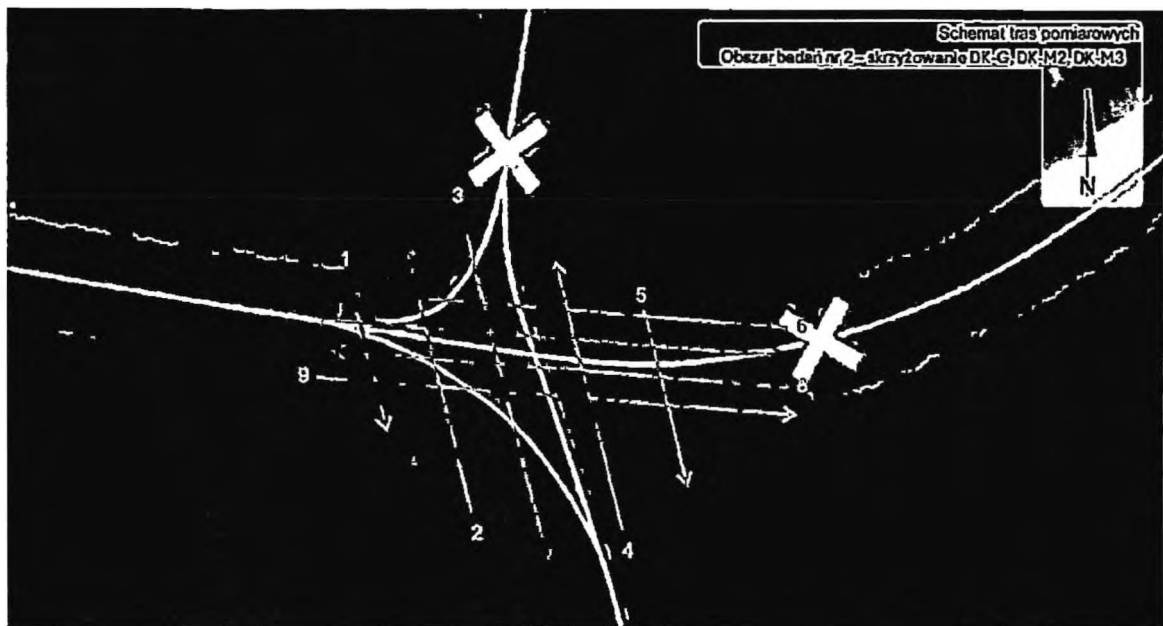
Badania georadarowe (GPR) w rejonach skrzyżowań dróg kołowania (trzy obszary wg Rys. 2, tj.: obszar nr 1 – DK-G/DK-H/DK-M1, obszar nr 2 – DK-G/DK-M2/DK-M3, obszar nr 3 – DK-A6/DK-H/DK-M) przeprowadzono z wykorzystaniem systemu georadarowego RIS MF HI-MOD#1 włoskiej firmy IDS o nr inwentarzowym 664/TTWL/002718, wyposażonego w antenę dwuczęstotliwościową o zakresie 200-600 MHz. Zasięg głębokościowy anteny w zależności od otoczenia oraz warunków atmosferycznych wynosi ok. 4 m p.p.t. W trakcie pomiarów, ze względu na warunki wilgotnościowe, zasięg głębokościowy georadaru wyniósł do ok. 2,0 m p.p.t. Schemat wszystkich tras pomiarowych przedstawiono na Rys.10 – 12.

Rys. 11. Trasy pomiarowe (obszar nr 2 – DK-G/DK-M2/DK-M3)
