ADRES INWESTYCJI: 96-300 Żyrardów, ul. 1-go Maja 25
NR.DZIAŁKI: 3577 obręb 3

**PROJEKT NA ROBOTY BUDOWLANE-
REMONT DACHU Z ROBOTAMI
TOWARZYSZĄCYMI BUDYNKU USŁUGOWO
MIESZKALNEGO**

Żyrardów Sierpień 2011

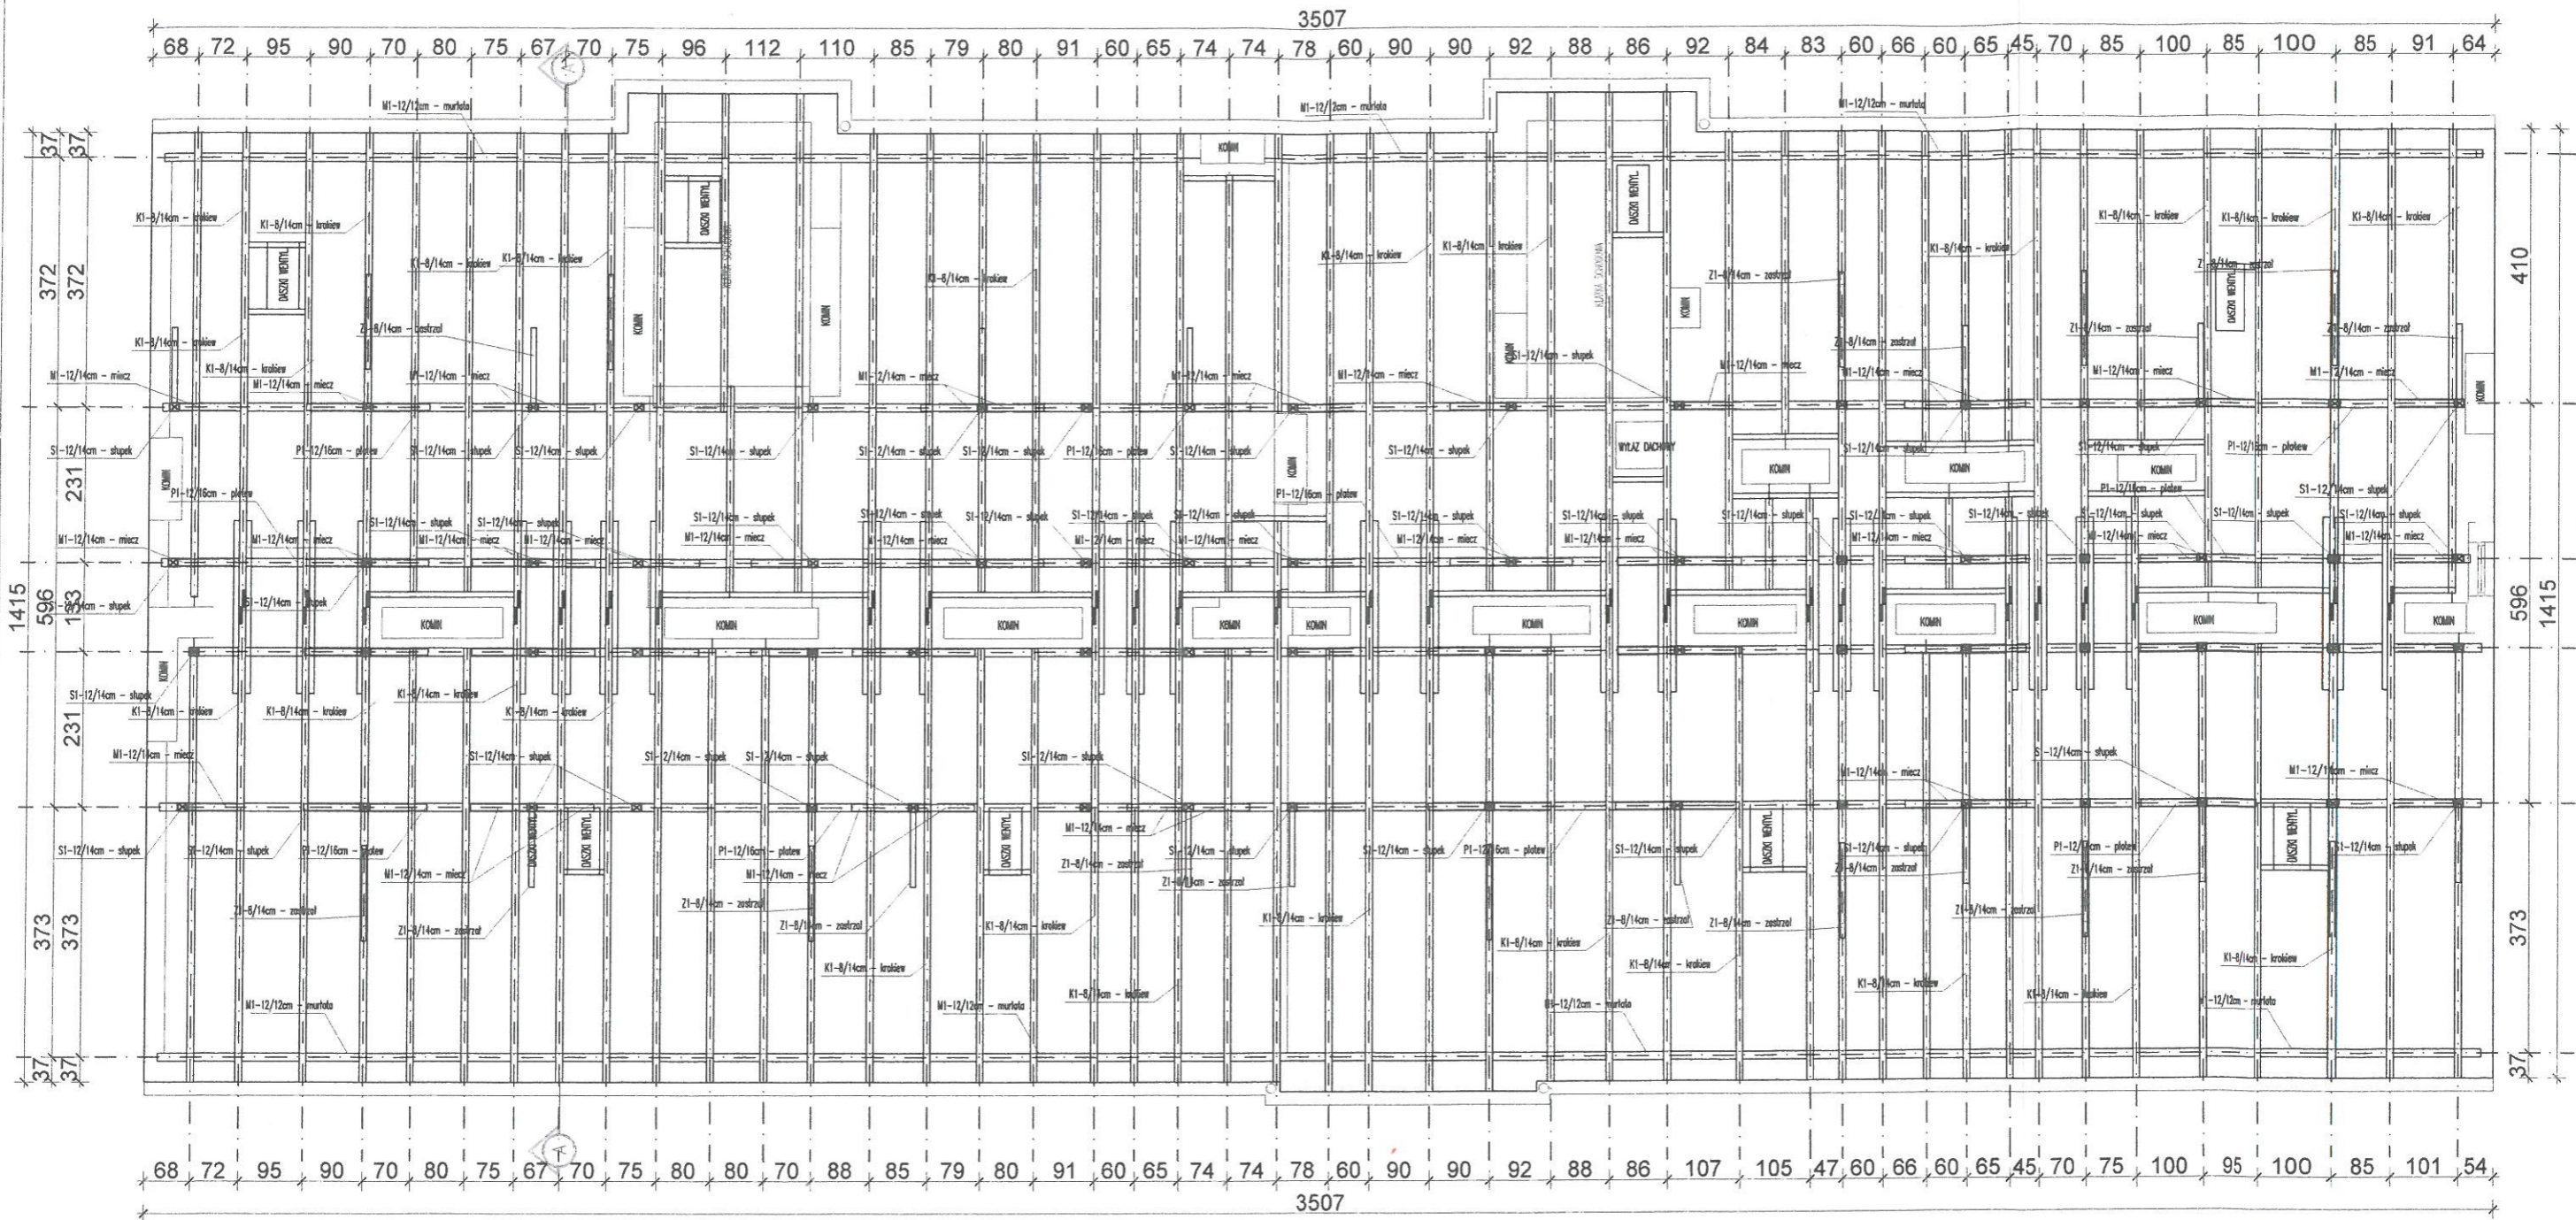
rysunek: Projekt
Konstrukcja dachu

Projekt nie obejmuje analizy stateczności belek stropowych kondygnacji strychu. W przypadku zauważenia nadmiernych ugięć stropu kondygnacji strychu należy bezwzględnie wykonać projekt wzmocnienia stropu. Powyższy projekt remontu nie zwiększa obciążeń działających na belki stropowe.
