DOKUMENTACJA KONSERWATORSKA

WYNIKI BADAŃ KONSERWATORSKICH ELEWACJI BUDYNKU

PRZY UL. KOŚCIELNEJ 33 W BISZTYNKU

Olsztyn, 2024 rok

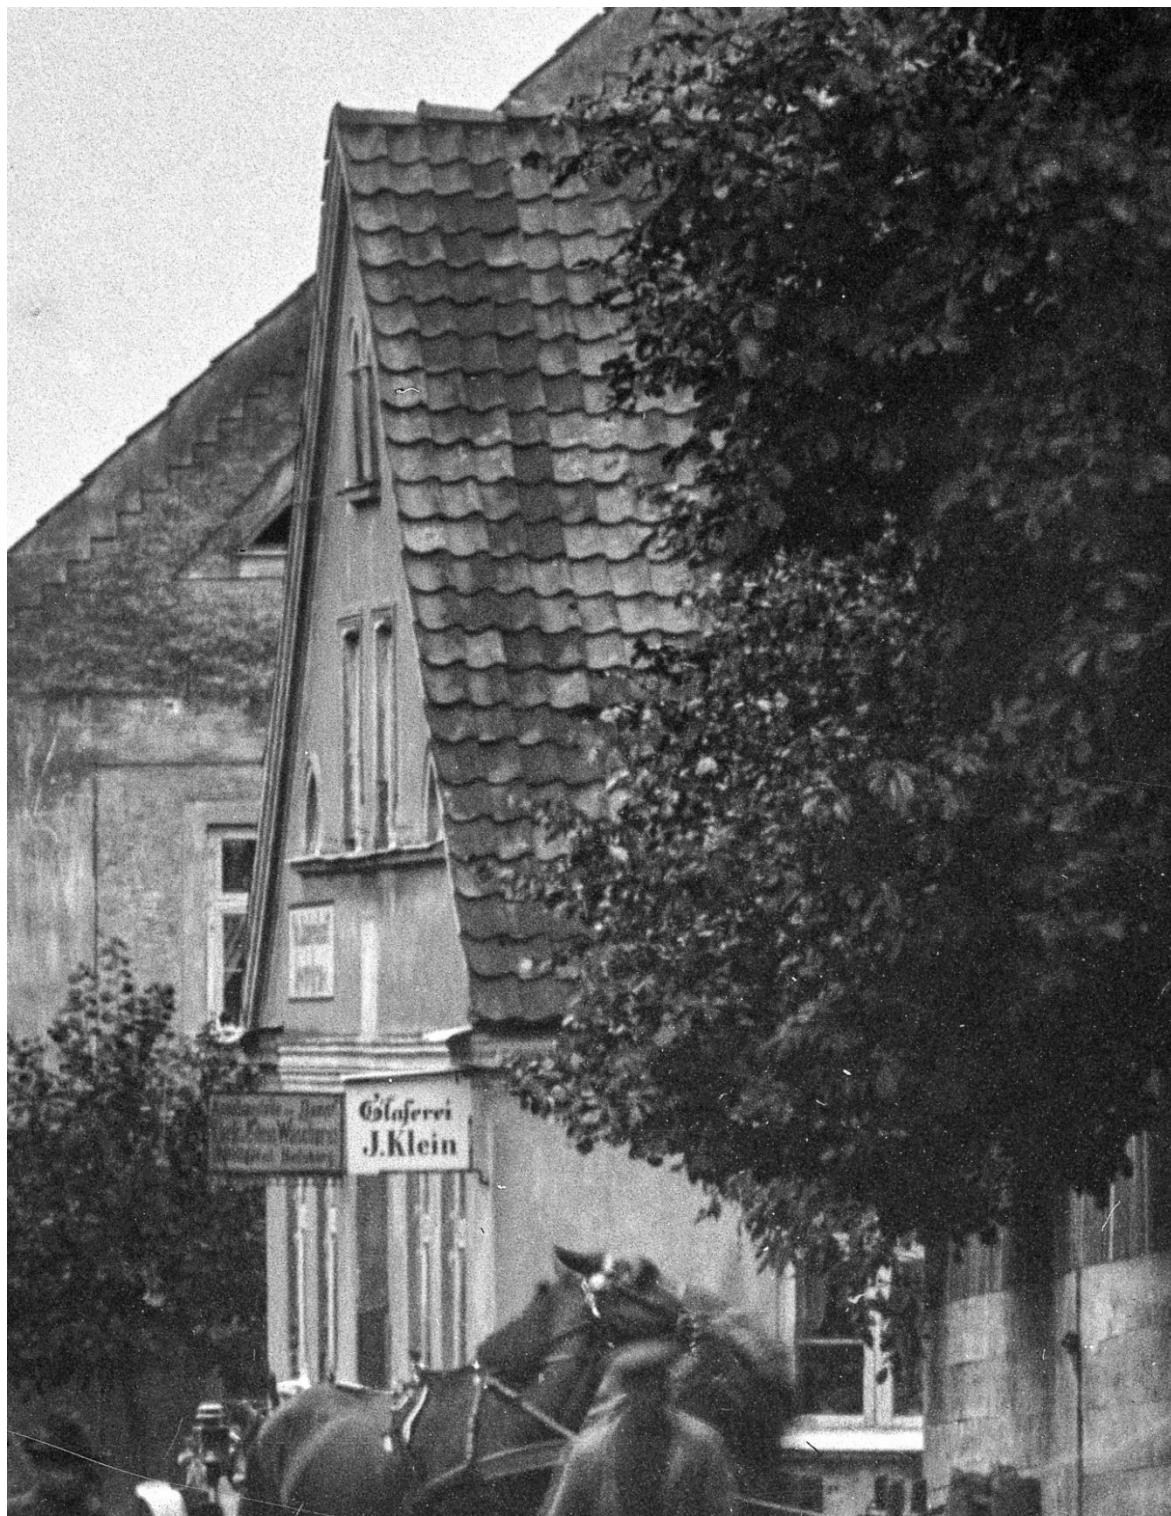
Fot. 5. Fragment archiwalnej fotografii ze zbiorów IS PAN.

Fragment fotografii archiwalnej. Okna na piętrze otoczone są opaskami i połączone jednym gzymsem parapetowym. Poniżej widoczny gzymś międzykondygnacyjny, który sprawia wrażenie szerszego niż boczne. Niewykluczone, że dolny profil to fragment naczółka okna parteru, resztę przysłoniły szyldy. Otwory na parterze najprawdopodobniej nie miały bocznego obramienia, ale wsparte były na gzymsach podokiennych. Istniejące współcześnie na parterze betonowe parapety są wtórne – jednakowe obserwować można w pierwotnych oknach po lewej stronie wejścia jak i przy wtórnym otworze po prawej stronie. Nad gzymsem powyżej wejścia widoczna jasna plama po zdjętej reklamie – może to wskazywać, że elewacja jest już zabrudzona lub została pomalowana bez zdemontowania tablicy informacyjnej. Jeden z szyldów informuje o warsztacie szklarskim J. Kleina.

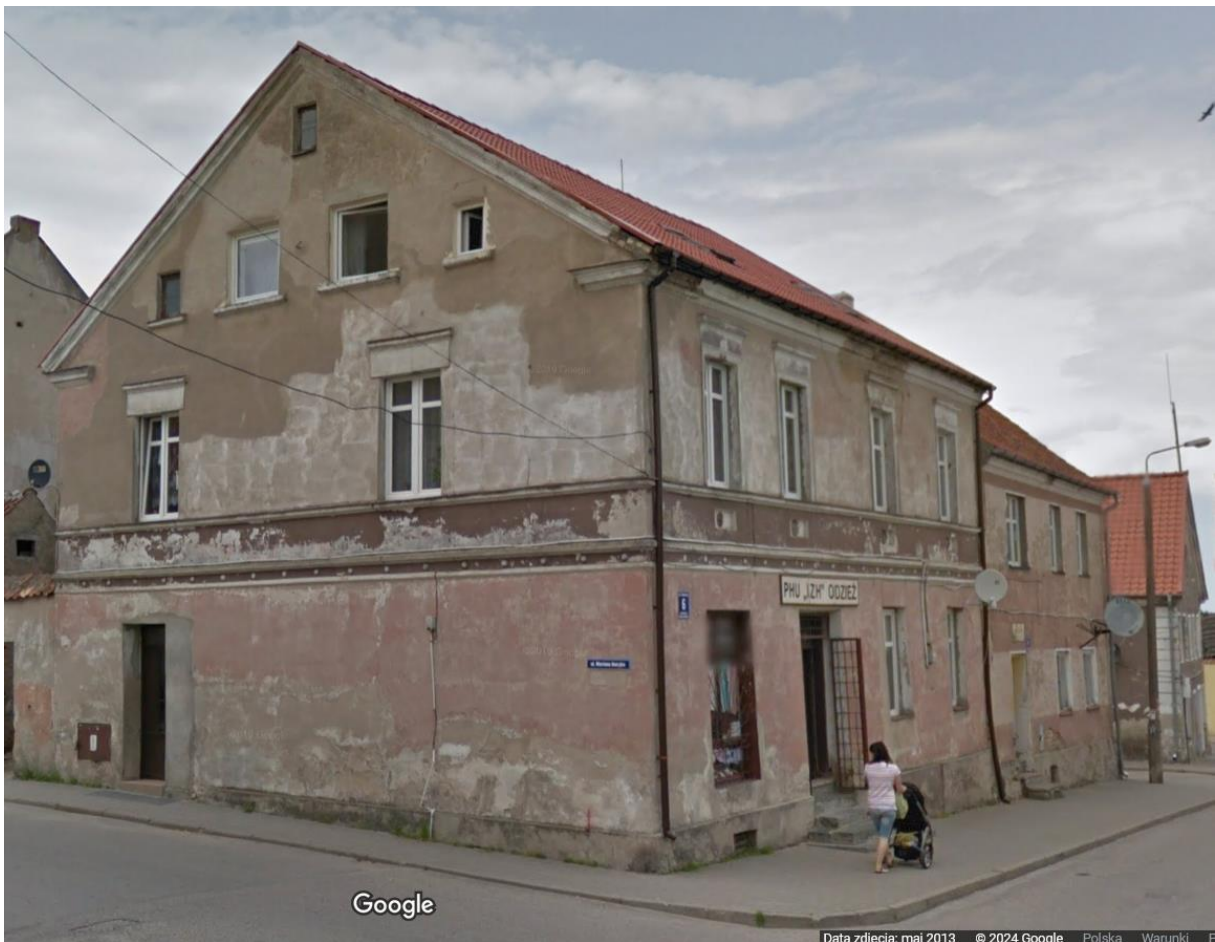
frontowej zabezpieczone zostały metalowymi wiatrownicami. Szerokie listwy przysłoniły profil gzymsu, który pierwotnie otaczał szczyt. Rozwiązanie jest niezgodne z historycznym, dodatkowo uniemożliwia poprawną rekonstrukcję profilu.

Budynek przy ul. H. Sienkiewicza 6 w Bisztyнку. Ściana szczytowa z profilowanym gzymsem. W chwili wykonania zdjęcia w 2013 roku połączenie krawędzi szczytu oraz dachu zbliżone było do rozwiązania pierwotnego, chociaż dach, jak większość w Bisztyнку, także musiał być naprawiany. (źródło: Google Street View, dostęp 28-02-2024)

W ramach prac konserwatorskich elewacji zarówno profilowany gzyms podokapowy na obu elewacjach bocznych jak i otaczający szczyt elewacji frontowej powinny zostać naprawione metodami sztukatorskimi z odtworzeniem profilu² (od strony podwórza górna część ściany jest przemurowana, pozostawienie szerokiej metalowej listwy nie wpływa w sposób znaczący na estetykę obiektu). Zachowane i naprawione powinny zostać obramienia okien poddasza oraz istniejące tam gzymsy podokienne. W oparciu o ich profil zrekonstruowane powinny zostać widoczne na fotografii archiwalnej obramienia okien na piętrze jak również połączony gzyms podokienny. W przypadku gzymsu międzykondygnacyjnego nie można wykluczyć, iż był połączony z niewidocznymi na fotografii naczółkami okien lub to one, a nie gzyms zajmują tę przestrzeń, a skrót perspektywiczny fałszuje obraz. Z tego powodu należy rozważyć odstąpienie od jego rekonstrukcji.
