**PROJEKT ARCHITEKTONICZNO -BUDOWLANY**

**KOŚCIÓŁ P.W. NAJŚWIETSZEGO SERCA PANA JEZUSA**

**REMONT KONSTRUKCJI KOŚCIOŁA**

## **OPINIA TECHNICZNA**

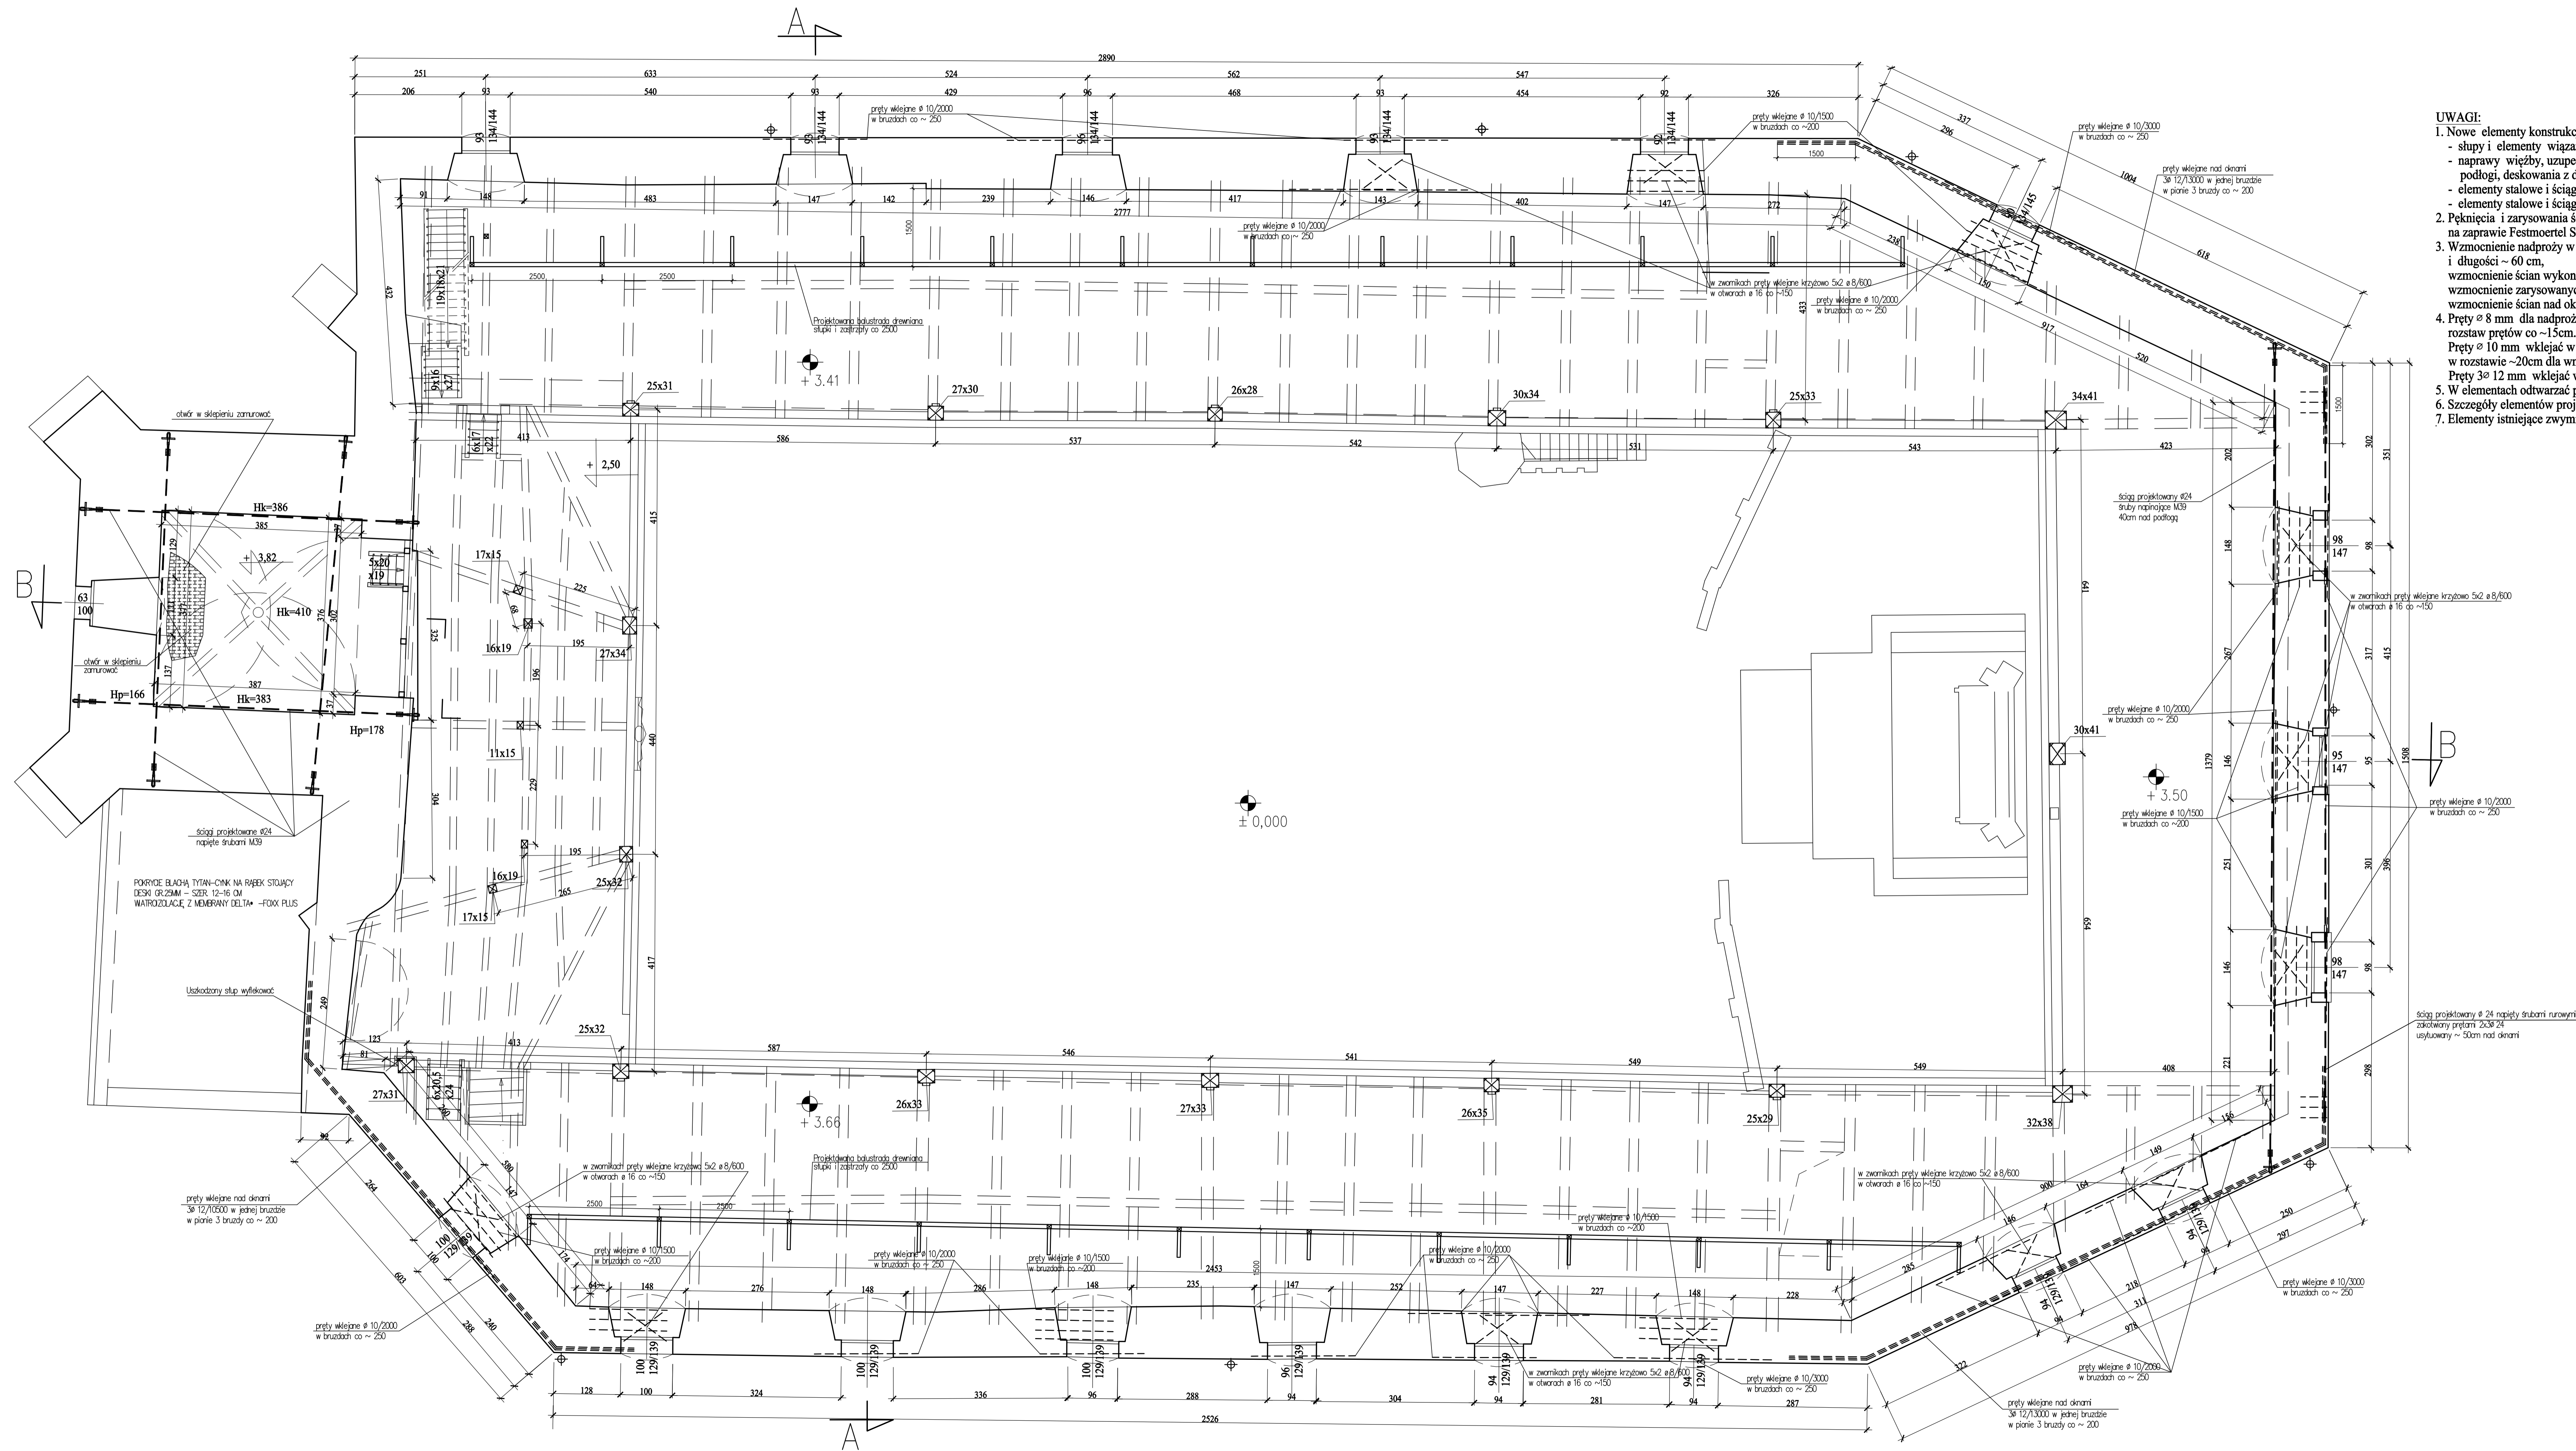
U - elementy uszkodzone-szczegóły wzmocnienia wg.P.T.

- UWAGI:**
- Nowe elementy konstrukcji wykonać:
    - stopy i elementy więźbów wiszących z drewna modrzewiowego C30;
    - naprawy więźby, uzupełnienie brakujących elementów, podłogi, deskowania z drewna sosnowego C24.

- elementy stalowe i ściągi wewnątrz kościoła stal S235JR
    - elementy stalowe i ściągi od strony elewacji stal S355JR.
  - Pęknięcia i zarysowania ścian zabezpieczyć klejnymi prętami skręcanymi helikalnie ze stali nierdzewnej na zaprawie Festmoertel SI wg. opisu technicznego.
