Budynek zabytkowego kasyna oficerskiego znajduje się na terenie Miejsca Pamięci Narodowej w Łąmbinowicach na działkach nr 592/9 i 592/26. Jest to obiekt wolnostojący, czterobryłowy, składający się z: sali (byłej jadalni kasyna oficerskiego), dwukondygnacyjnej części administracyjnej wraz z dobudowaną częścią parterową, oraz parterowego zaplecza kuchennego wraz z magazynami.

1/ SALA spotkań.

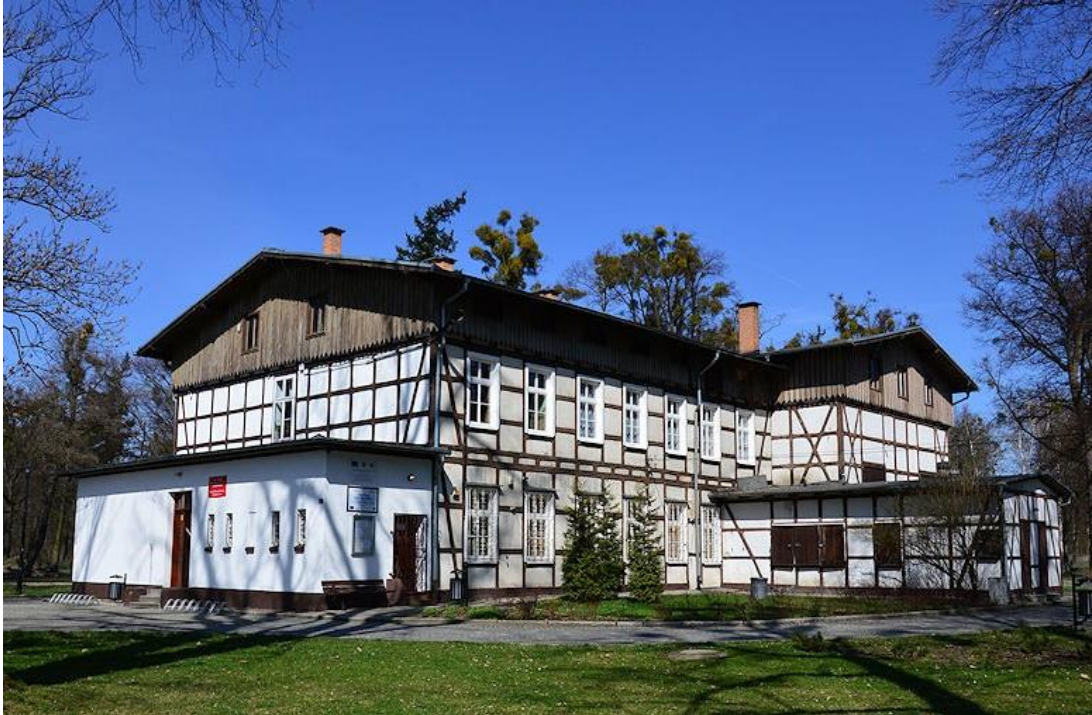
Widoczne na zdjęciu posadzone tuż przy elewacji krzewy należy usunąć, ponieważ zacieniają elewację i powodują zatrzymanie wilgoci na drewnianych elementach konstrukcji. Stwarza to dogodne środowisko do rozwoju pleśni i mchu co w dalszej drodze powoduje degradację struktury drewna.

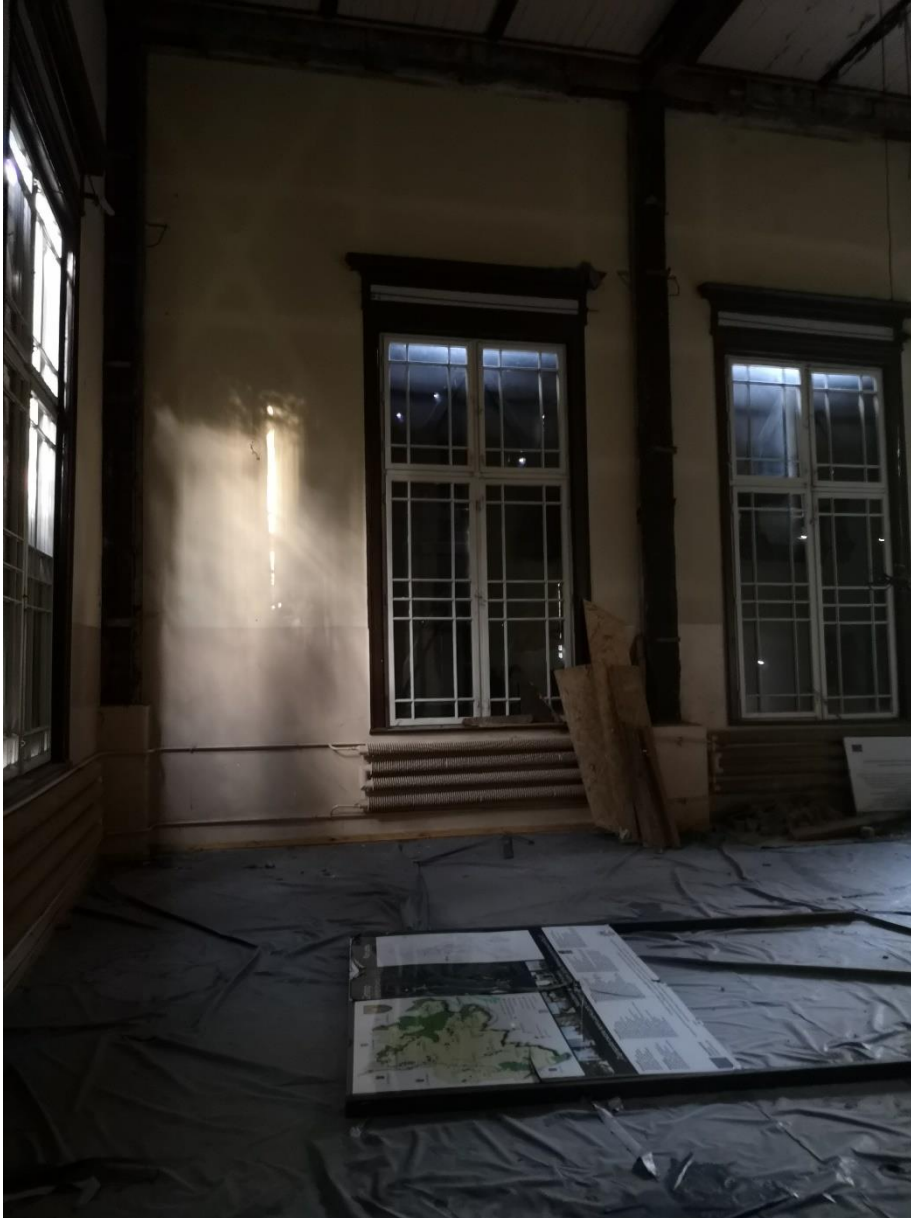
Docieplenie Sali i jej ogrzanie będzie powodowało ciągłe roszczenie szyb i duże straty w ogrzewaniu. Proponuje się delikatnie odspoić frezowane obudowy wnęk ościeży okiennych od strony wewnętrznej wraz z górnym obramowaniem okien oraz drzwi wejściowych. Okna należy poddać konserwacji, oczyścić z pozostałości farb i pozostawić w kolorze pierwotnym, o ile będzie to możliwe. Decyzję należy podjąć po konsultacji z Opolskim Wojewódzkim Konserwatorem Zabytków. Uzupełnić należy brakujące elementy wg istniejącego wzoru. Wymienić zniszczone elementy szkła i całość zakitować.

Zamki, uchwyty i zawiasy oryginalne oczyścić i pozostawić w kolorze naturalnym metalu. Brakujące elementy wykonać na wzór istniejących. Projektuje się dodanie do pojedynczego istniejącego okna Sali nowe okno zespolone od strony wewnętrznej i uzupełnić brakujący element ościeża fragmentem deski o tym samym kolorze co okna. Oczyszczone elementy obramowań okiennych zamontować ponownie za nowym oknem, na strefie ocieplenia.

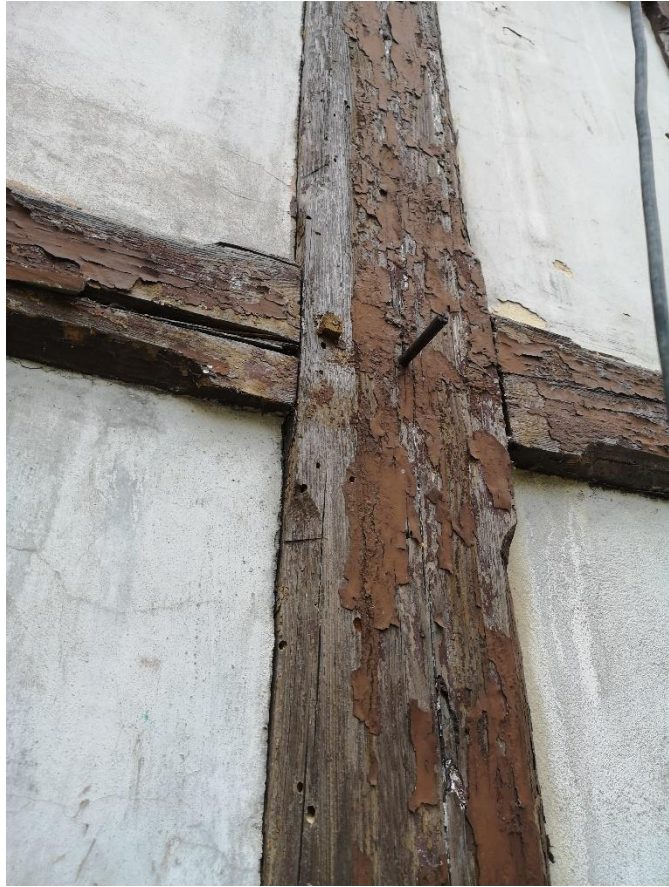
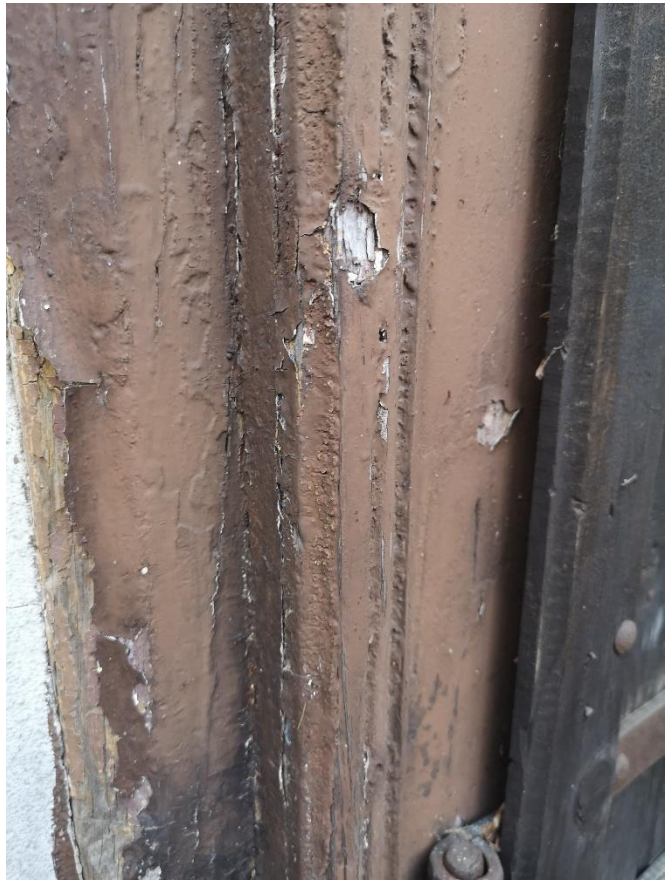
Stan techniczny drewna na elewacji

Drewno na elewacji północno-wschodniej i północno zachodniej uległo największej destrukcji. Widoczne są ślady żerowania owadów, porosty mchu i zniszczenia biologiczne struktury drewna. Konieczne jest oczyszczenie czoła belek stropowych jak i całej widocznej konstrukcji drewnianej elewacji z wielu warstw farb kryjących. Nie należy oczyszczać drewna metodą strumieniowo-ścierną, chemiczną ani sprężonym powietrzem pod wysokim ciśnieniem. Najmniej inwazyjne byłoby oczyszczenie powierzchni drewna laserem. Po oczyszczeniu należy nasączyć wszystkie elementy preparatem Xilix żel. Wykonać to do pełnego wchłonięcia preparatu całym przekrojem belek. Duże ubytki drewna jak i otwory wlotowe zakitować i pokryć farbą kryjącą w kolorze STO Oliv-Esche. Wymienić uszkodzone i zbutwiałe deski.

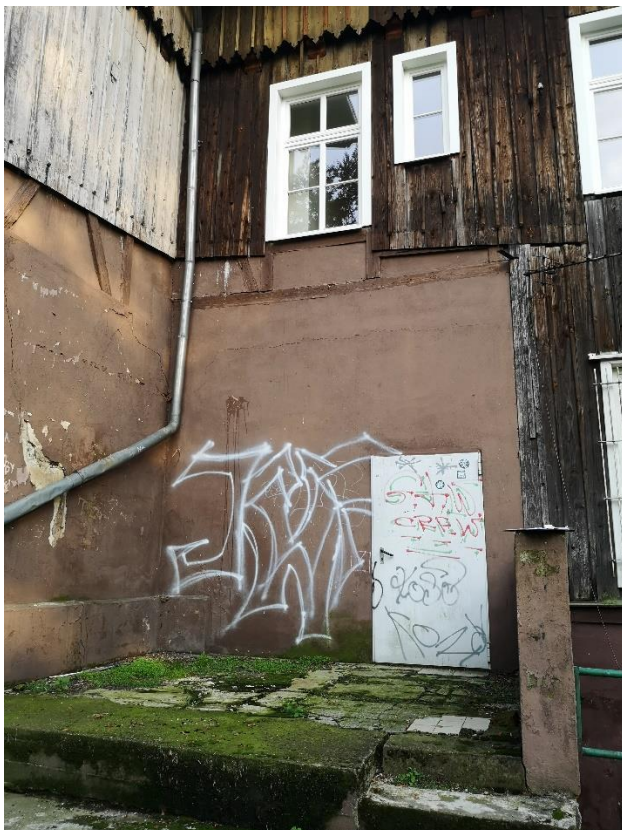
W okresie powojennym zasłonięto elewację odeskowaniem całej elewacji. Podczas kolejnego remontu przebito otwór wejściowy, wycięto deskowanie i wykonano zadaszenie tarasu

Dodatkowo wykonano zejście do piwnicy z pochylnią do zrzutu węgla. Źle wykonany zsyp spowodował olbrzymie zawilgocenie i destrukcję ściany piwnic w tej części.

Projektuje się rozbiórkę wejścia do piwnicy i wykonanie nowego wejścia z murami oporowymi i z odwodnieniem przed wejściem do piwnicy. Ściany budynku należy osuszyć przed wykonaniem nowych tynków. W związku z procesem wysalania na wys. 80 cm powyżej obecnego zawilgocenia zastosować tynk renowacyjny. Po skuciu tynków i usunięciu przyczyny zawilgocenia, mury powinny w sposób naturalny obniżyć swoją wilgotność.
