Program prac konserwatorskich wraz z dokumentacją badań konserwatorskich i architektonicznych dla kamienicy przy ulicy Spichrzowej 37 w Grudziądzu

KARTA IDENTYFIKACYJNA PROGRAMU PRAC KONSERWATORSKICH

Opracowanie zawiera program prac konserwatorskich oraz dokumentację z badań konserwatorskich i architektonicznych kamienicy przy ulicy Spichrzowej 37 w Grudziądzu. Wytyczono priorytety konserwatorskie uwzględniające oryginalny, zabytkowy charakter obiektu. Sporządzona ekspertyza zawiera wskazówki niezbędne w tworzeniu projektu prac remontowych w budynku.

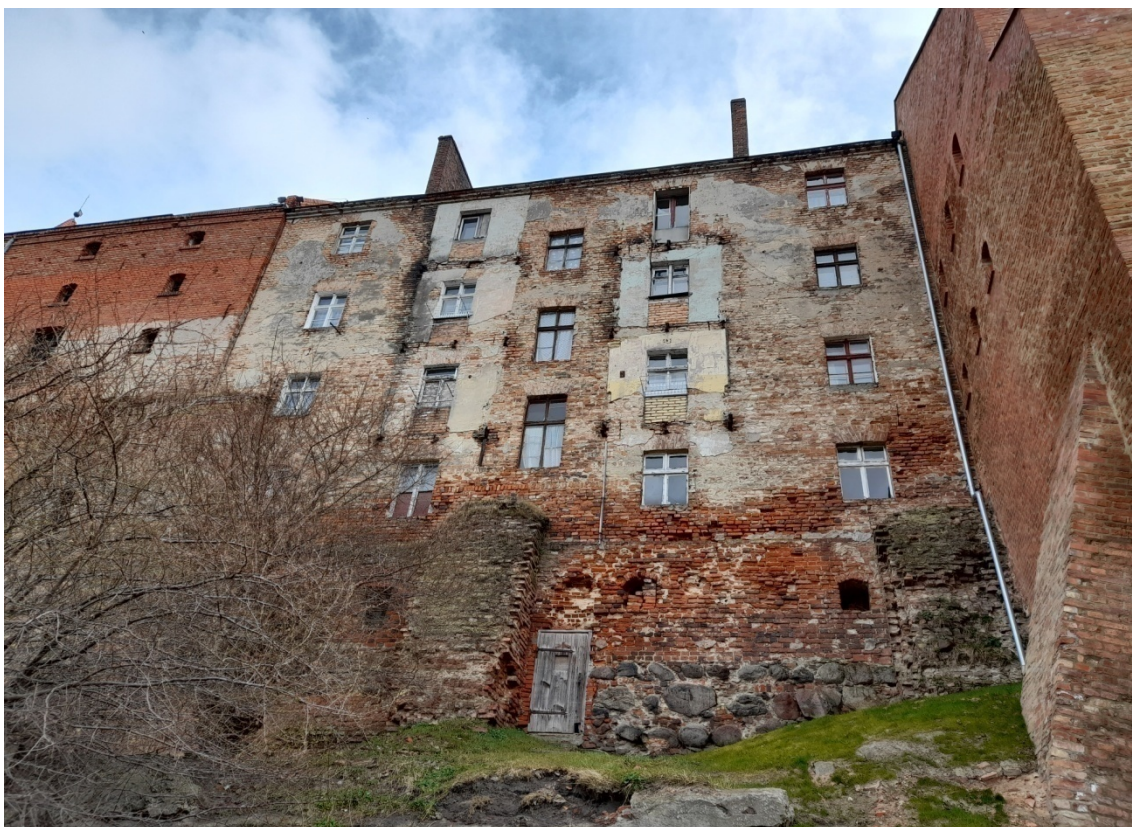
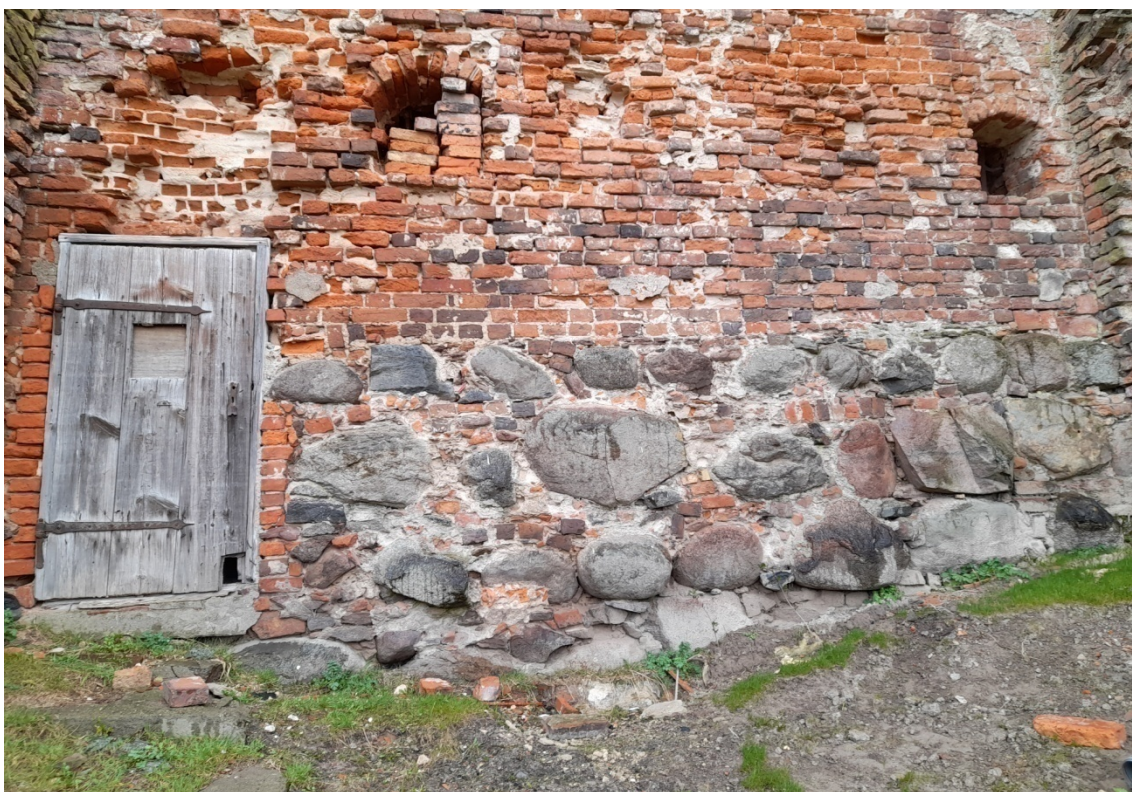
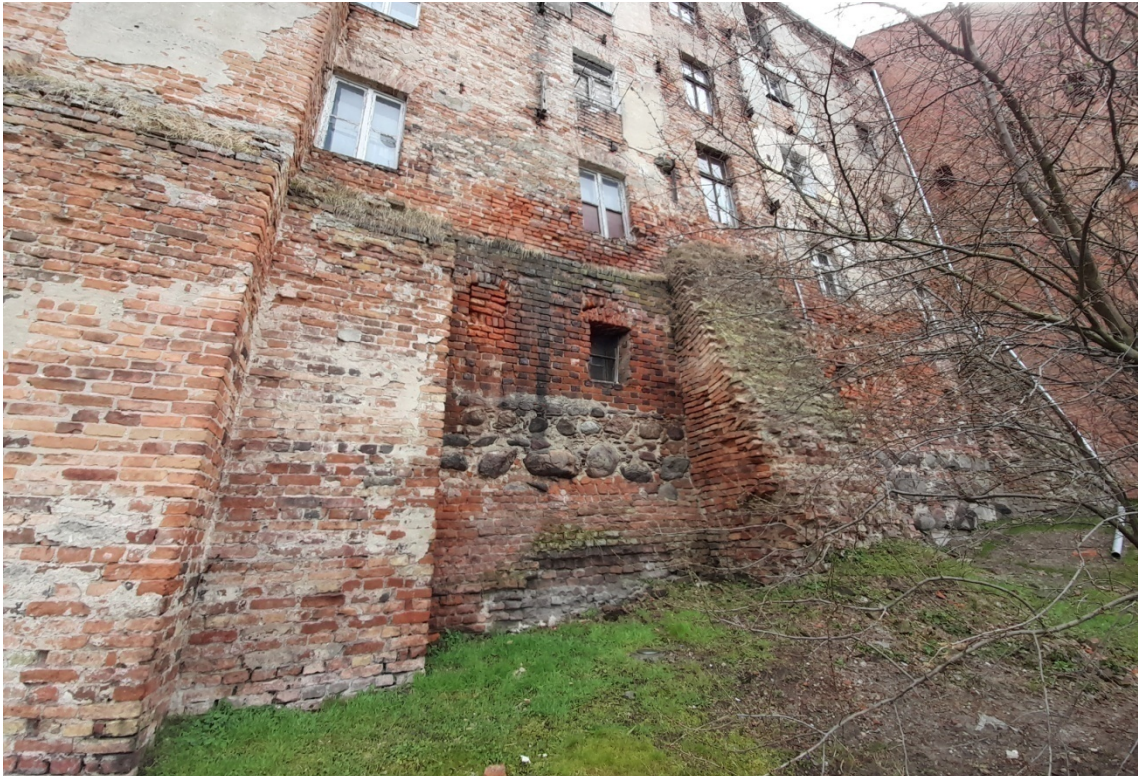
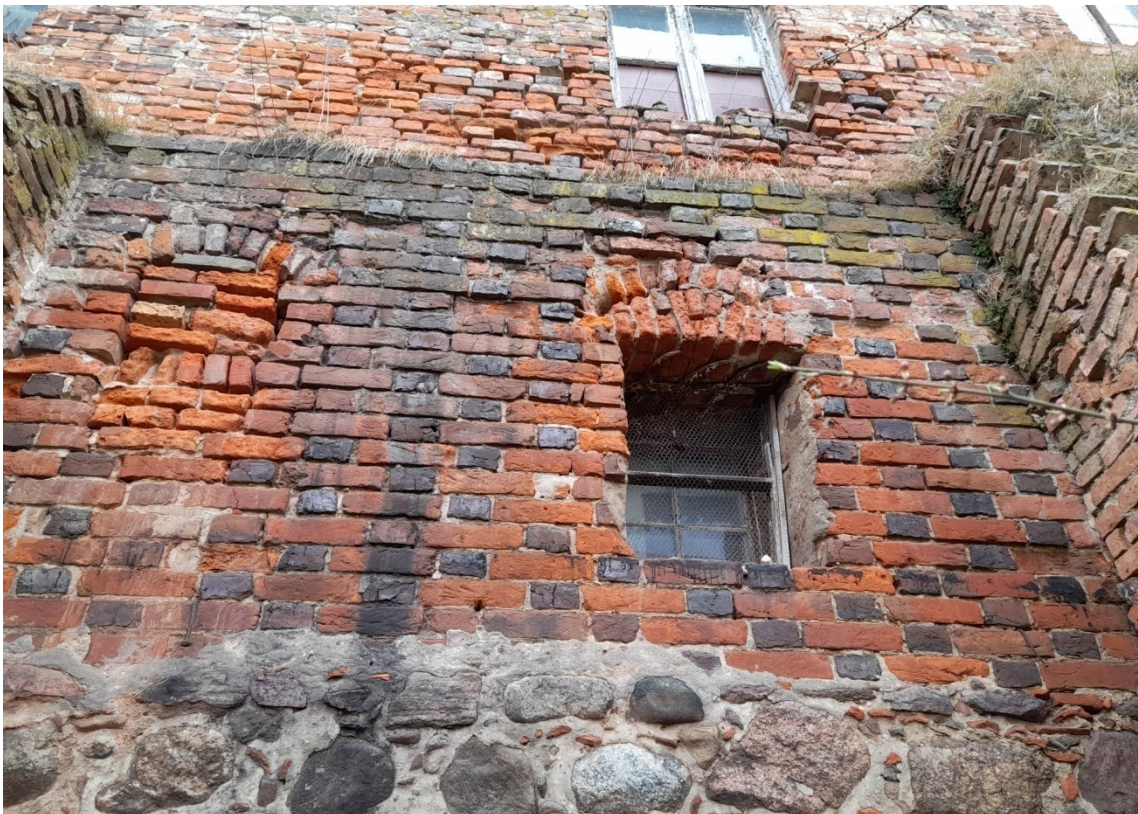
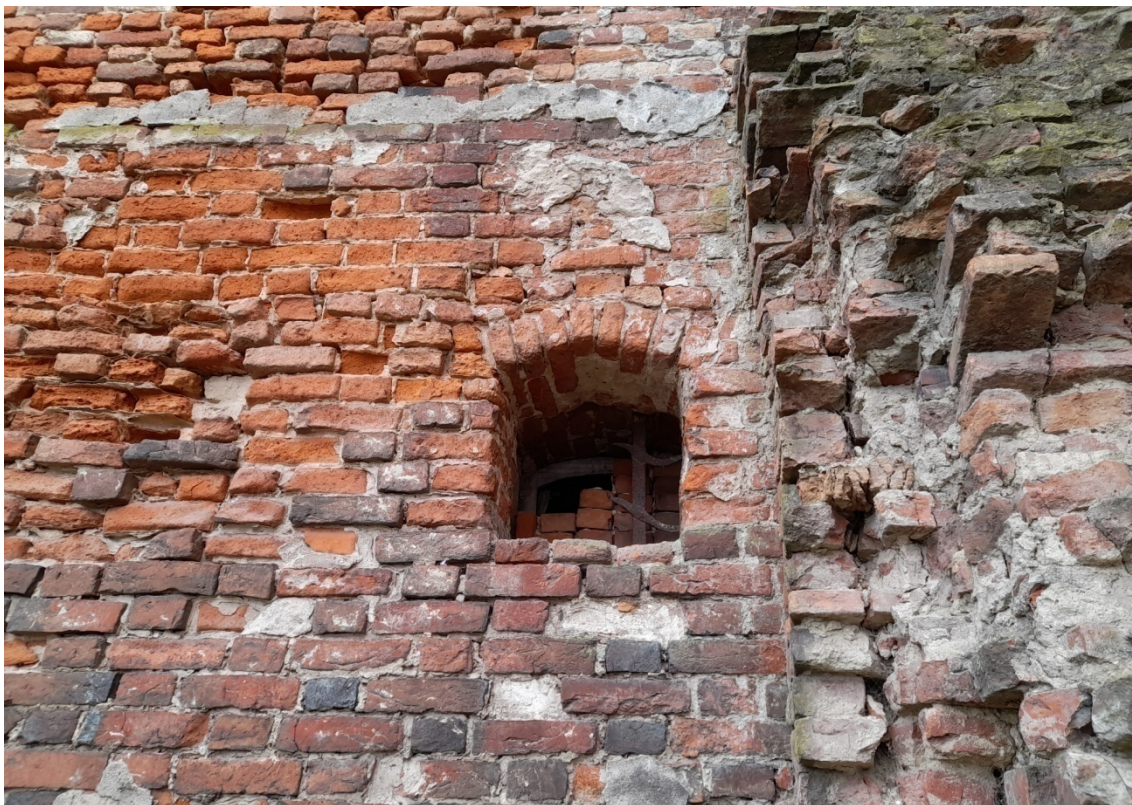
Fot. 2. Kamienica przy ul. Spichrzowej 37, elewacja zachodnia.

Fot. 3. Kamienica przy ul. Spichrzowej 37, elewacja zachodnia.

Fot. 4. Kamienica przy ul. Spichrzowej 37, elewacja zachodnia.

Fot. 5. Kamienica przy ul. Spichrzowej 37, elewacja zachodnia.

Fot. 6. Kamienica przy ul. Spichrzowej 37, elewacja zachodnia.

Elewacja zachodnia mimo negatywnego odbioru wizualnego spowodowanego chaosem przemurowań, resztek tynku i przemalowań jest w dobrym stanie technicznym. Najbardziej zdegradowane są przypory, na których notuje się spękania, lasowanie się cegły i liczne ubytki. W dolnej partii w ceglach notuje się pudrowanie i osypywanie się powierzchni, brak spieku, liczne głębokie ubytki, spękania, brak fugi i kolonizację biologiczną. Na górnych kondygnacjach odsłonięta cegła jest stosunkowo zdrowa, jedynie lekko zabrudzona, miejscowo brakuje fugi. Rażące są przemurowania w obrębie zlikwidowanych balkonów z cegły w źle dobranych kolorze i rozmiarze oraz łaty tynków przemalowane na różne kolory.

Po rozłożeniu rusztowań należy zabezpieczyć teren prac oraz wykonać dodatkową dokumentację fotograficzną. Należy usunąć wszystkie pozostałości tynków. Elewacje ceglaną od zachodu należy wymyć lub oczyścić laserowo, ewentualnie metodą pudrowania czy suchego lodu, na koniec oczyścić sprężonym powietrzem. Przy czym w miesiącach ciepłych zaleca się oczyszczanie na mokro, wspomagane metodami chemicznymi jako najbardziej efektywne. Usunięcie porostów i śladów zapraw bez naruszania spieku, zwłaszcza na XIX wiecznej cegle jest niezwykle trudne i może być nieosiągalne metodami ścierno strumieniowymi (suchymi) oraz laserem. Na podstawie oceny stanu zachowania należy przeprowadzić konieczne naprawy murów. Uwagi wymagają zwłaszcza przypory. Należy przed przystąpieniem do prac dokonać komisyjnej oceny ich stanu zachowania w obecności przedstawiciela Biura Wojewódzkiego Konserwatora Zabytków. W związku z zakresem zniszczeń może istnieć konieczność przemurowania wierzchniej warstwy wszystkich przypór i naprawy ich koron, z zachowaniem wykończenia ceglanego. Spękania należy zszyć kotwami spiralnymi na dedykowaną dla nich zaprawę z zachowaniem marginesu 0,5 m po obu stronach spękania. Przypory należy przewiązać ze ścianami kotwami spiralnymi, z materiałów nierdzewnych co ok. 1 m licząc od gruntu. W przypadku ścian i przypór zdeintegrowane cegły należy wymienić lub wzmocnić strukturalnie preparatem krzemooorganicznym, np. KSE 300, firmy Remmers. Do przemurowań należy użyć cegły o wielkości i właściwościach zbliżonych do oryginału (punkt 4) i zapraw czysto wapiennych np. KP1 firmy Schwepa (lub inne spełniające kryterium tożsamości) lub wapiennych z przymieszkami hydraulicznymi. Po wzmocnieniu, cegły o silnie naruszonym licu należy obrócić w murze a uszkodzone w niewielkim stopniu należy uzupełnić materiałami imitującymi cegłę ceramiczną, przy czym należy zwrócić uwagę, że zastosowana w wyższych kondygnacjach cegła, silnie spieczona ma gładką powierzchnię i gotowe mieszanki do uzupełniania ubytków w ceglach, np. firmy Schwepa, Remmers lub Optholith mogą mieć zbyt wysokie frakcje kruszywa. Należy samodzielnie przygotować

Zaleca się zaniechać odbudowy drewnianych balkonów. Nieestetyczne przemurowania z różnych typów cegły współczesnej należy usunąć i zastąpić uzupełnieniami z cegły wielkością, kolorem i fakturą lepiej dopasowanej do otoczenia. Przy czym na wniosek WUOZ sugeruje się zaniechać przewiązywania cegły z murem, żeby lekko uczytelnić miejsca po drzwiach balkonowych. Na ostatnim piętrze traktu południowego należy zamurować drzwi balkonowe do tej samej wysokości co pozostałe.

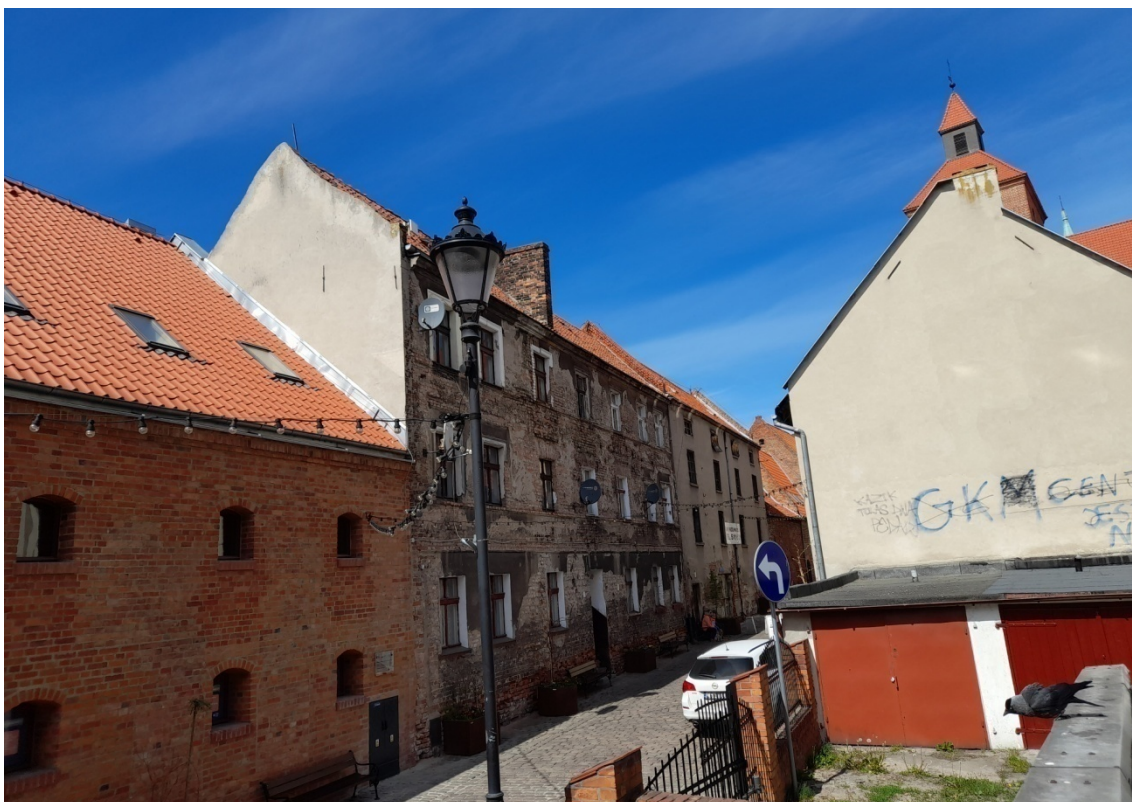
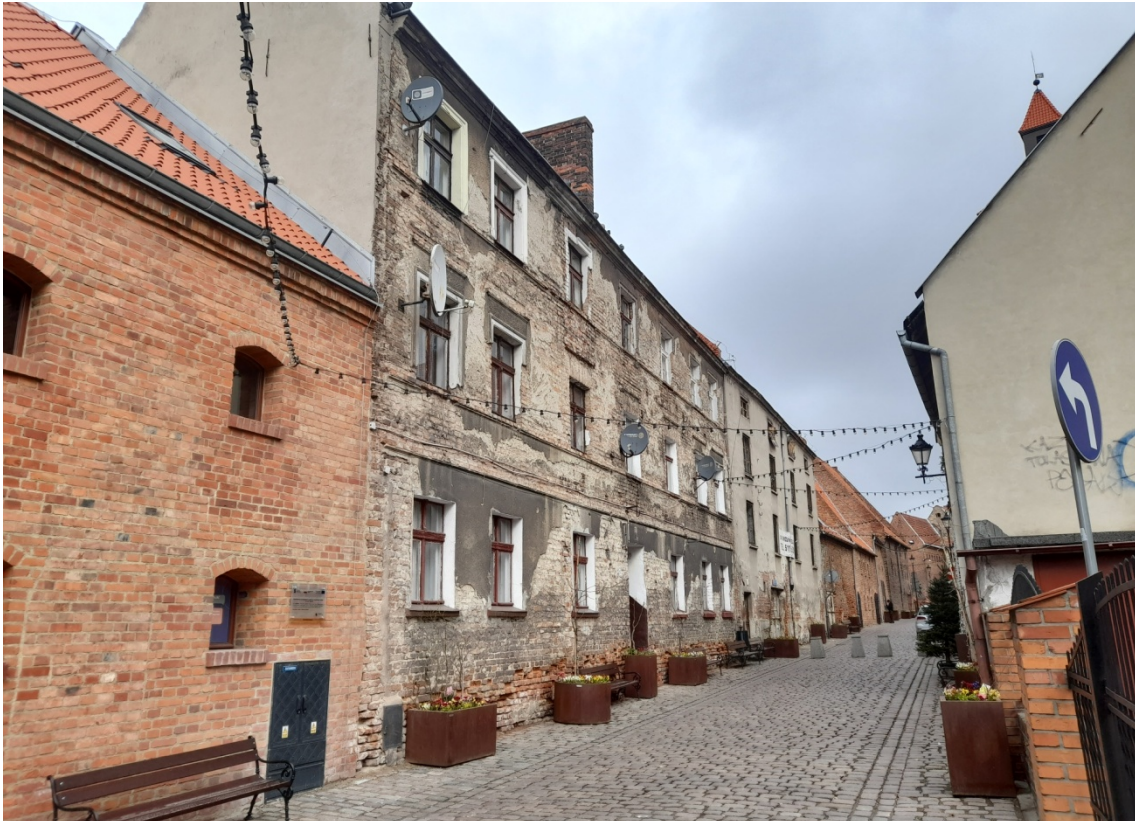
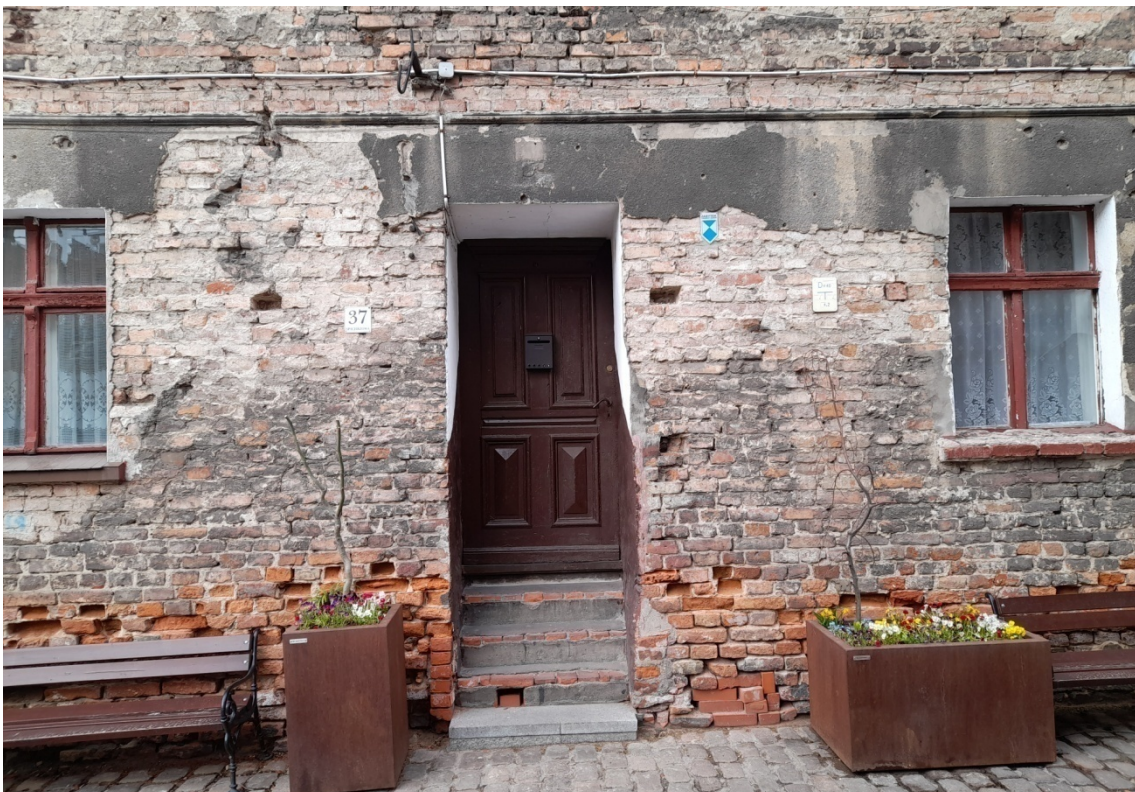
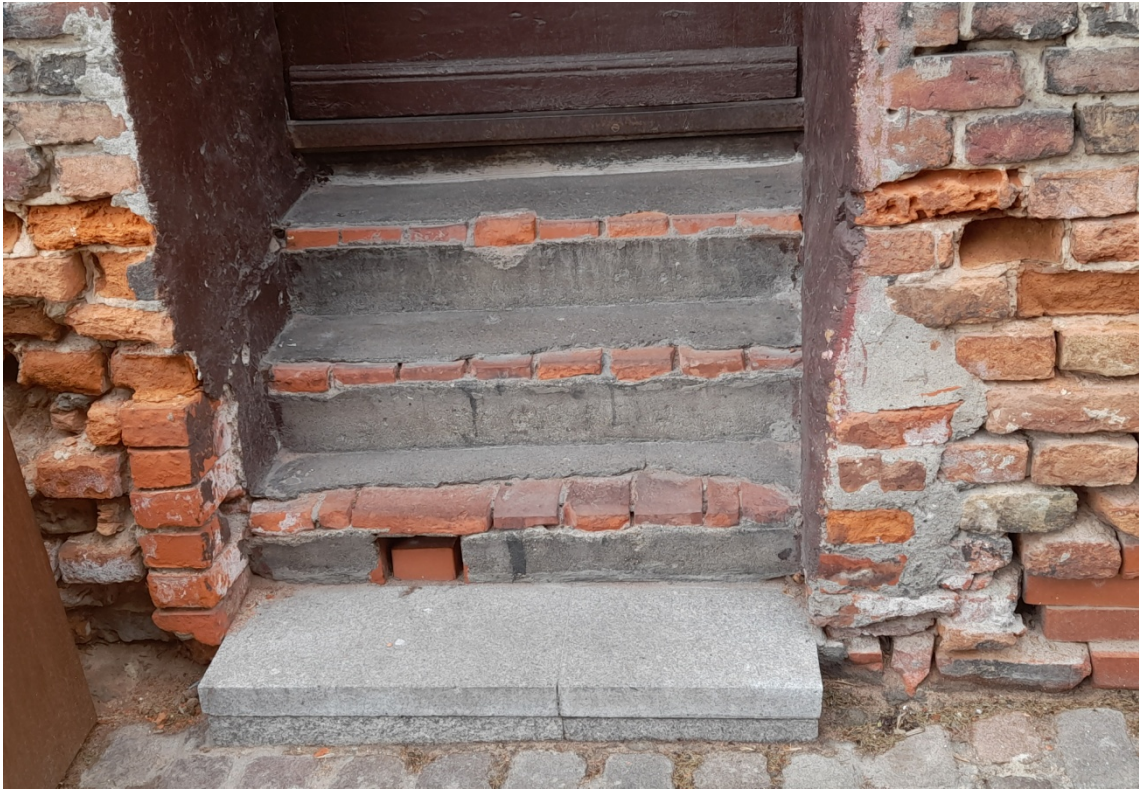
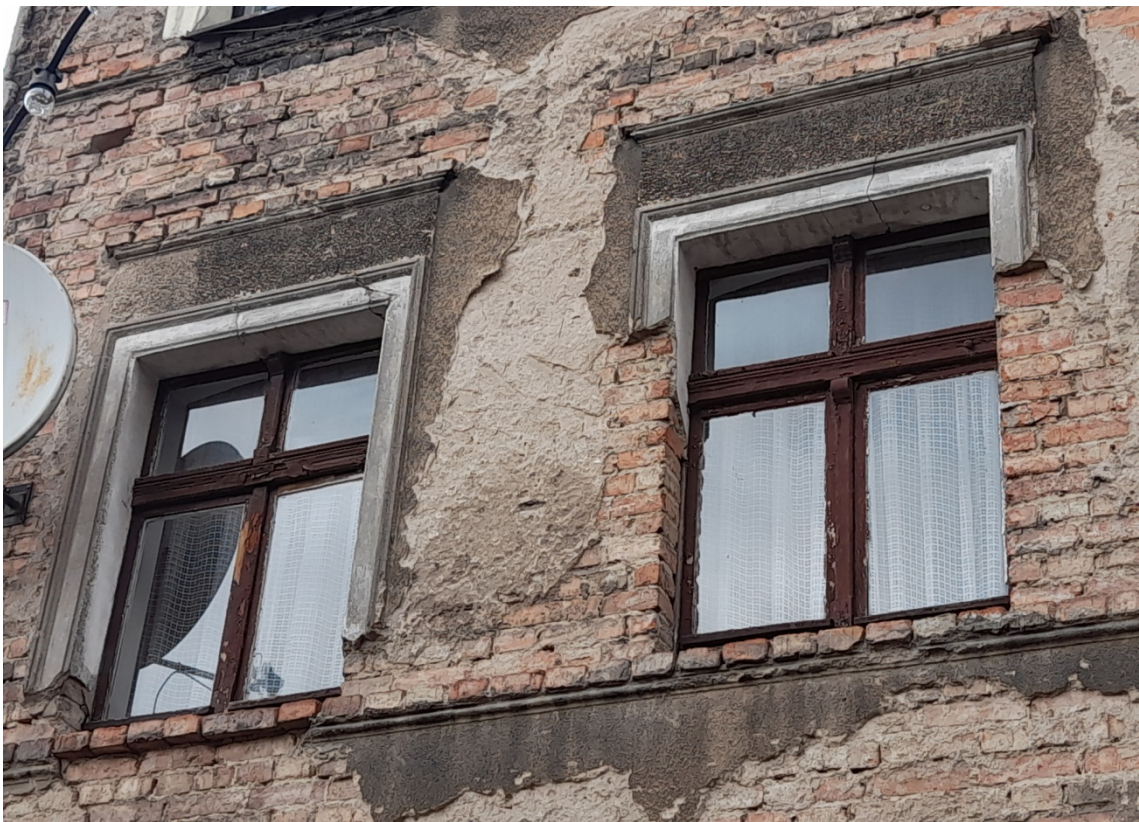
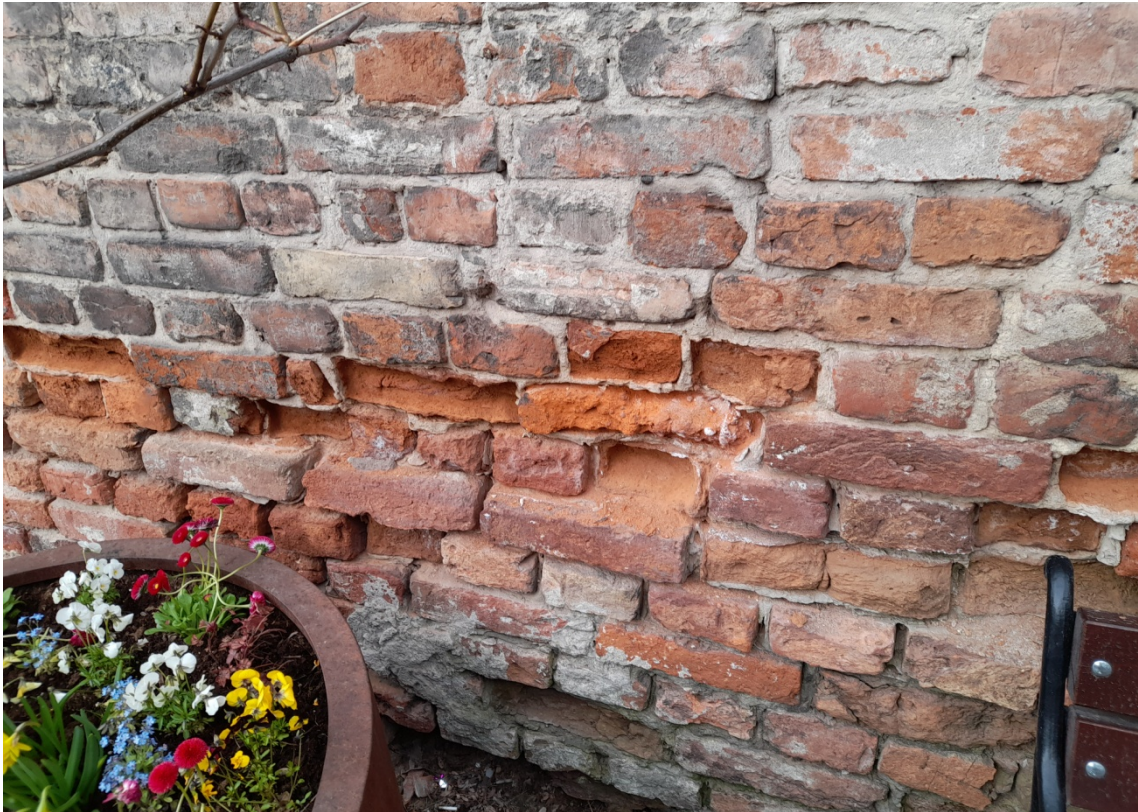
Fot. 7. Kamienica przy ul. Spichrzowej 37, elewacja wschodnia.

Fot. 8. Kamienica przy ul. Spichrzowej 37, elewacja wschodnia.

Fot. 9. Kamienica przy ul. Spichrzowej 37, elewacja wschodnia.

Fot. 10. Kamienica przy ul. Spichrzowej 37, elewacja wschodnia.

Fot. 11. Kamienica przy ul. Spichrzowej 37, elewacja wschodnia.

Fot. 12. Kamienica przy ul. Spichrzowej 37, elewacja wschodnia.

Od tyłu drzwi deskowe z historycznymi zawiasami kowalskimi. Okna o zróżnicowanym charakterze, w większości oryginalne (poza balkonowymi), w dość dobrym stanie technicznym, z częściowo zachowanym walcowanym szkleniem. W znacznej mierze zachowane oryginalne okucia. Notuje się nieliczne ubytki drewna, delikatne wyoblenie profili oraz nagromadzenie wtórnych warstw technologicznych uniemożliwiających domknięcie skrzydeł.

Zastane, dolne partie historycznych sztukaterii należy w jak największym stopniu zachować i oczyścić z nawarstwień zgodnie z technologią przyjętą na podstawie prób (mycie, oczyszczanie przetwornicami pary wodnej wspomagane metodami mechanicznymi, oczyszczanie laserowe, metodą pudrowania lub suchego lodu). Odspojone fragmenty gzymsów zaleca się kotwić mechanicznie z zastosowaniem prętów z materiałów nierdzewnych i podkleić lekkimi zaprawami iniekcyjnymi. Powierzchniowo zdeintegrowane zaprawy należy wzmocnić, np. preparatem Calosil E-25 bądź KSE 300 (konieczność sezonowania w podwyższonej wilgotności). Oględziny wskazują na bardzo dobry stan zachowania sztukaterii jednak w przypadku fragmentów zachowanych w gorszym stanie gdzie zaprawy odspajają się w całości, a nawarstwienia odrywają powierzchnie oryginalnych wypraw dopuszcza się całkowitą rekonstrukcję detali na podstawie szablonów zdjętych z dobrze zachowanych fragmentów. Szablony należy zdejmować po oczyszczeniu detalu z wtórnych warstw technologicznych. Ze względu na brak dokumentacji fotograficznej, brakujące górne partie gzymsów i belek nadokiennych proponuje się zrekonstruować w sposób możliwie prosty (ANEKS 1), gzymsy zabezpieczyć blacharką wykończoną na tzw. wulstwę z blachy ocynkowanej w kolorze naturalnym.

Po wykonaniu szablonów rekonstrukcje brakujących fragmentów gzymsów należy wykonać tradycyjnymi technikami sztukatorskimi, metodą ciągnięcia z odpowiednio przygotowanych zapraw dobranych do faktury oryginału. W warstwach podkładowych dopuszcza się zastosowanie gotowych zapraw sztukatorskich przeznaczonych do obiektów zabytkowych np. firmy Schwepa, Haering, Mapei (seria Antique), Optholith, Remmers. W warstwach zewnętrznych zaprawa fakturą musi być dobrana do charakteru oryginału, bardzo gładka. Drobne ubytki należy zrekonstruować z ręki. Gzymsy należy pomalować na kolor tynków przy użyciu wysoce paro przepuszczalnych farb krzemianowo-zolowych

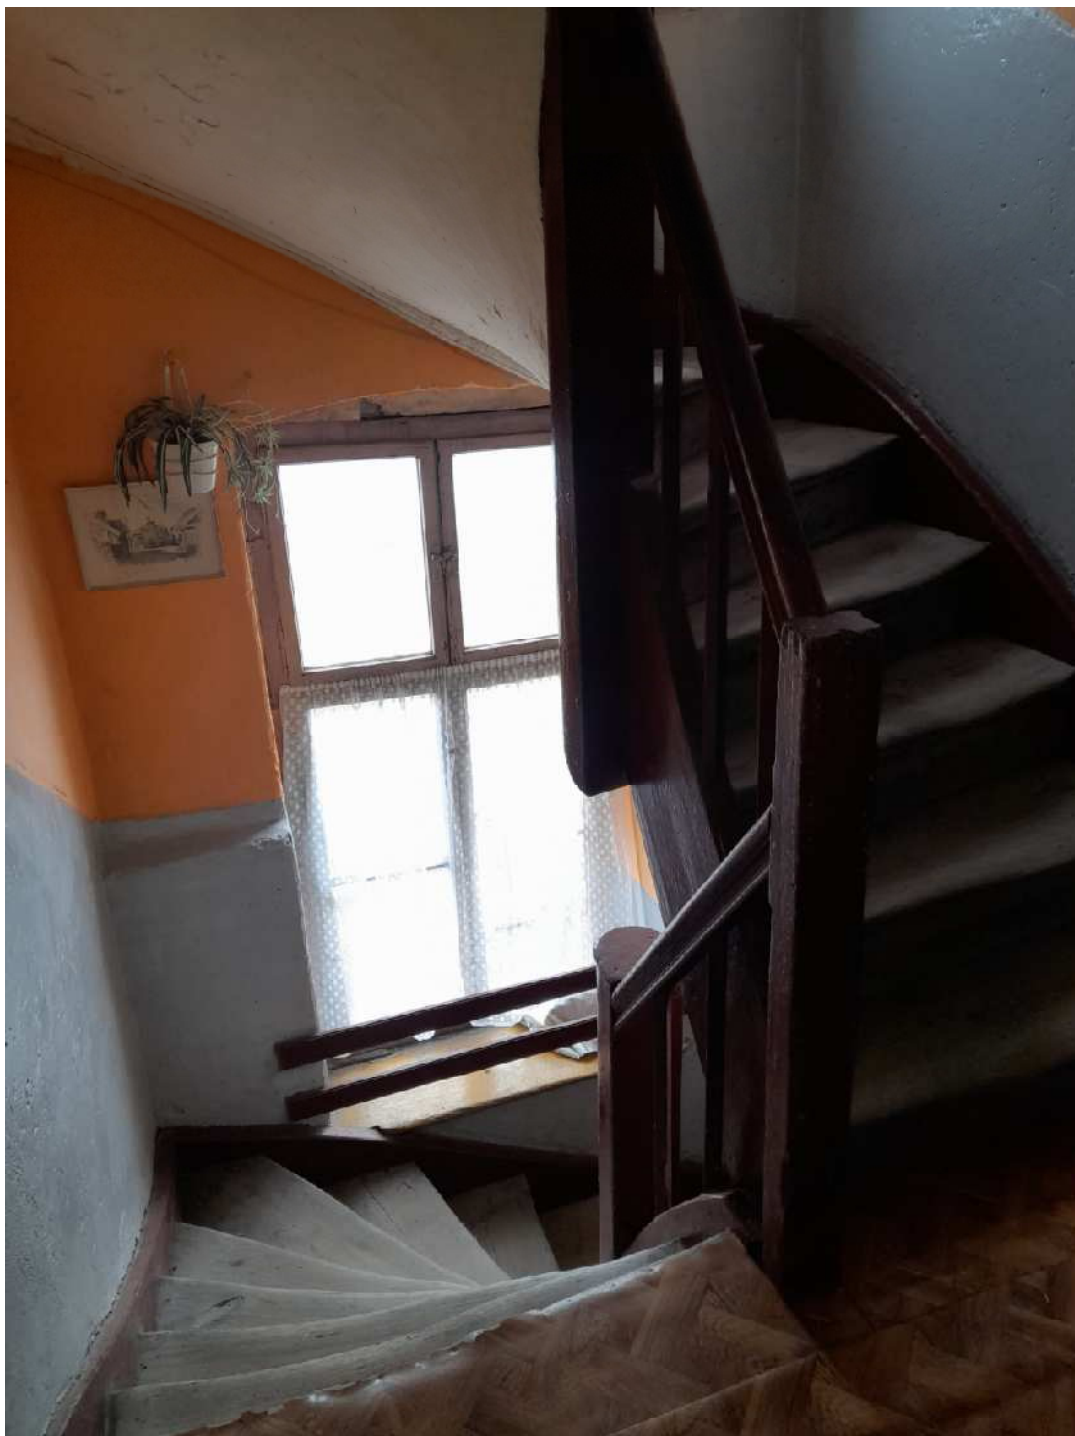
Fot. 19. Kamienica przy ul. Spichrzowej 37, klatka schodowa.

Stan techniczny klatki schodowej jest stosunkowo dobry, balustrada schodów zachowała się w komplecie, na drewnianych elementach notuje się drobne ubytki, zarysowania, wgniecenia. Całość była wielokrotnie przemalowywana. Stopnie są mocno wyoblone, na półpiętrach leży okładzina winylowa. Zachowały się oryginalne drzwi do mieszkań i wewnętrzne. Drzwi są w niewielkim stopniu uszkodzone mechanicznie (zarysowania, drobne ubytki), wielokrotnie przemalowane, z po części zachowanymi oryginalnymi klamkami. Drzwi na klatce schodowej są zdublowane drzwiami współczesnymi.

Stan zachowania schodów jest problematyczny. Są stabilne, wolne od szkodników drewna i zasadniczo można je poddać konserwacji zachowawczej. Stopnie są jednak mocno wyoblone, co nie utrudnia ich użytkowania przez osoby bez ograniczeń motorycznych ale może być problematyczne pod kątem dostępności dla osób starszych, poruszających się o kulach lub młodszych dzieci. Dlatego sugeruje się w przypadku najbardziej uszkodzonych

stopni ich wymianę z zachowaniem profili lub uzupełnienie ubytków w stopniach żywicą z wypełniaczem drewnianym i pomalowanie stopni kryjąco. Metodę oczyszczania należy wybrać na podstawie przeprowadzonych prób. Można podjąć próby zastosowania metod chemicznych (pasta do usuwania przemalowań np. VITAF firmy Levis lub SCANSOL firmy Scandia Cosmetics), metody zmiękczenia warstw gorącym powietrzem przy użyciu opalarki lub metodę oczyszczania suchym lodem. Nie dopuszcza się metody piaskowania. Po oczyszczeniu wszystkich zachowanych elementów schodów z wtórnych warstw technologicznych i dokonaniu koniecznych napraw, zgodnie z technologią wskazaną w punkcie 7.o., należy ocenić, czy w przypadku stopnic i podstopnic, wang i policzków możliwe będzie zabezpieczenie ich preparatem niekryjącym: olejem, woskiem lub olejo-woskiem w kolorze orzechowo brązowym czy wymagają wykończenia kryjącego. W przypadku dużej ilości uzupełnień i kitów do malowania można użyć farb olejnych na bazie naturalnego oleju lnianego np. firmy Allbäck czy Bowl&Farrow albo akrylowo-alkidowej farby półmatowej wraz z odpowiednim podkładem. Tymi samymi farbami na kolor jasnego brązu należy pomalować balustradę. Przy czym ze względu na charakter użytkowania poręczy, z której wszelkie powłoki łatwiej ulegają starciu i odślania się drewno, proponuje się zaniechać uzupełnień i pokryć ją olejem lub woskiem w zbliżonym do schodów i podłogi kolorze orzechowo brązowym nawet przy kryjącym wykończeniu tralek, słupków i policzków.

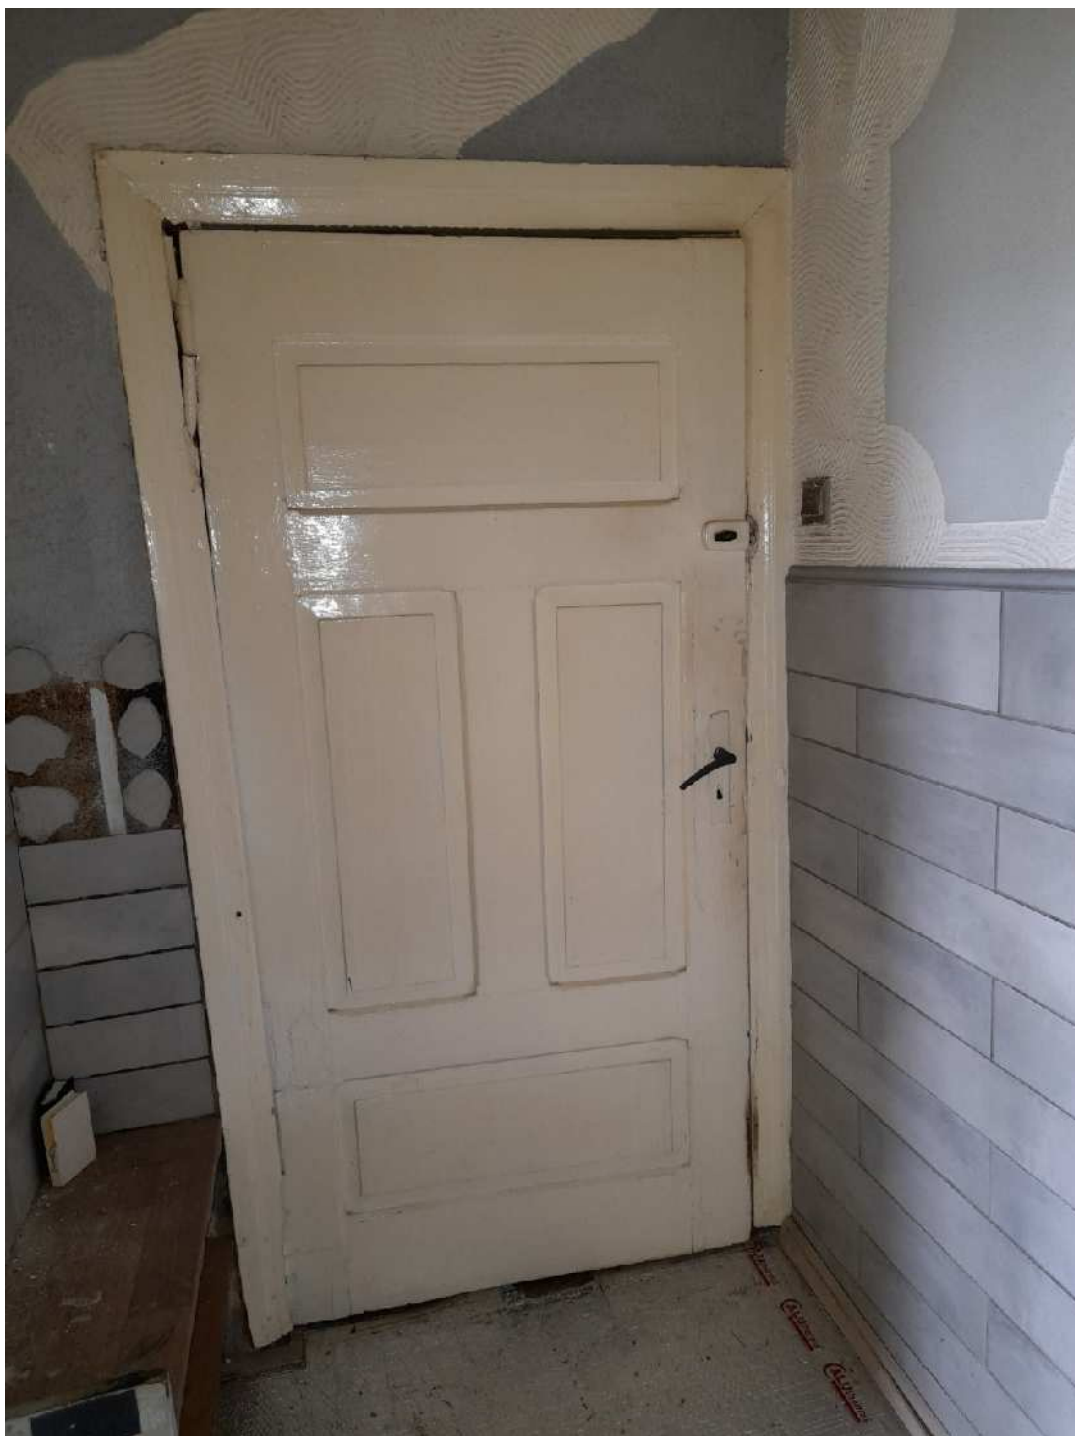
Fot. 20. Wewnętrzne drzwi ramowo-płycinowe do mieszkania.

Brakujące drzwi odtworzyć na wzór pozostałych. Klamki wymienić na spójne wizualnie mosiężne o stosunkowo prostym charakterze.

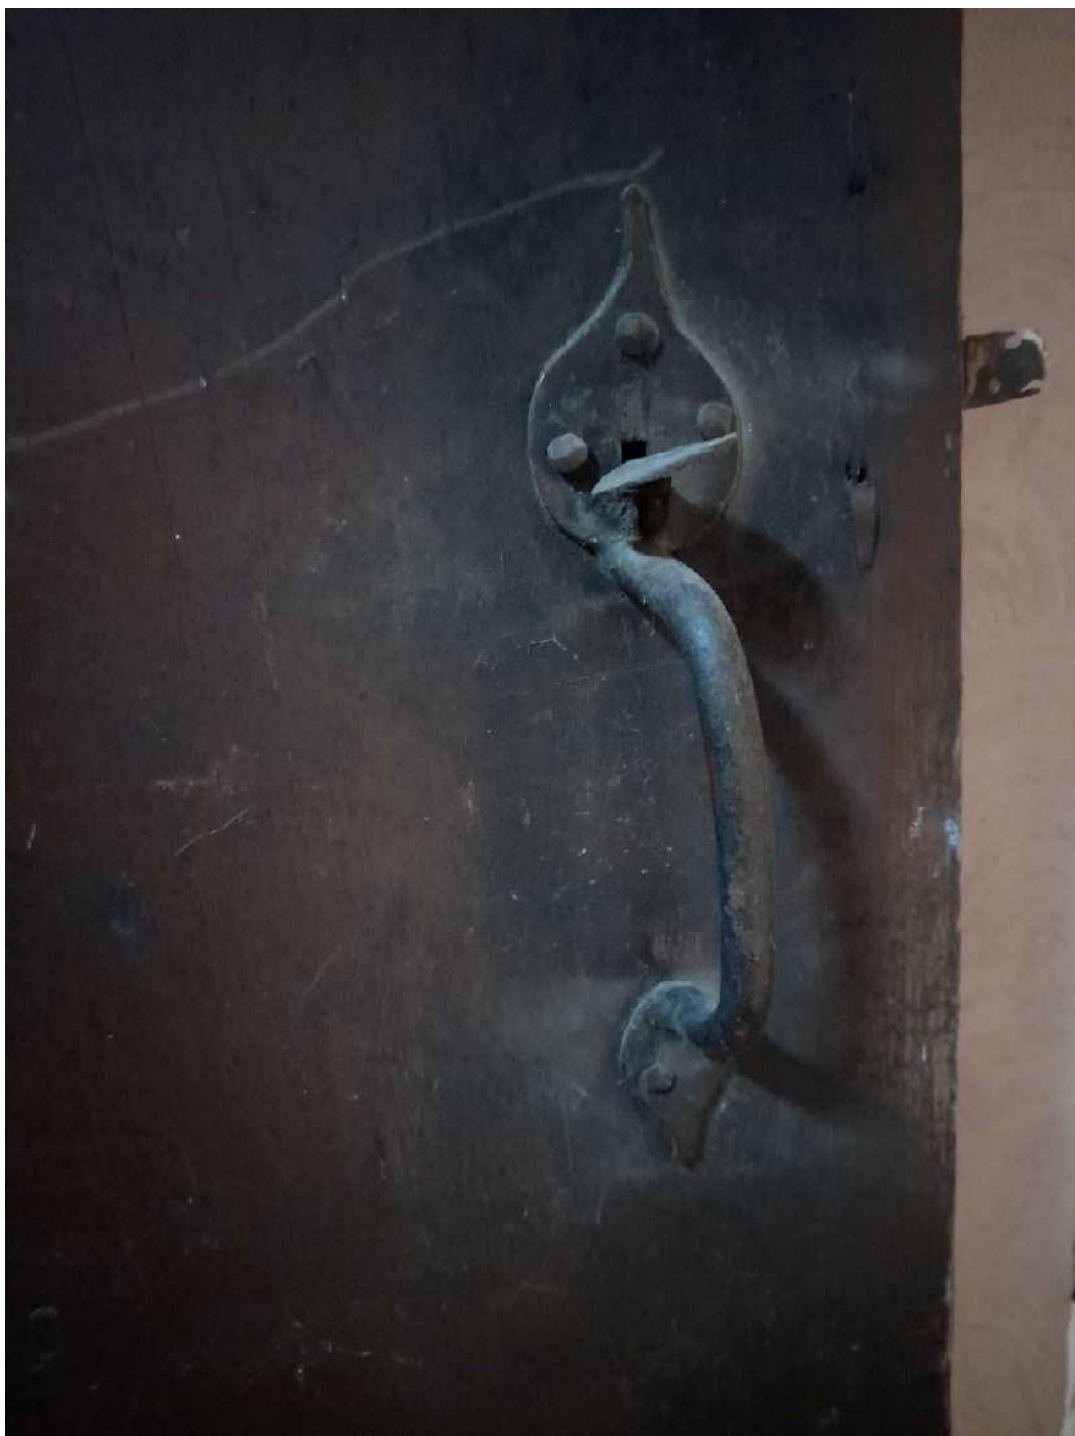
Fot. 25. Okucia, drzwi na strych.

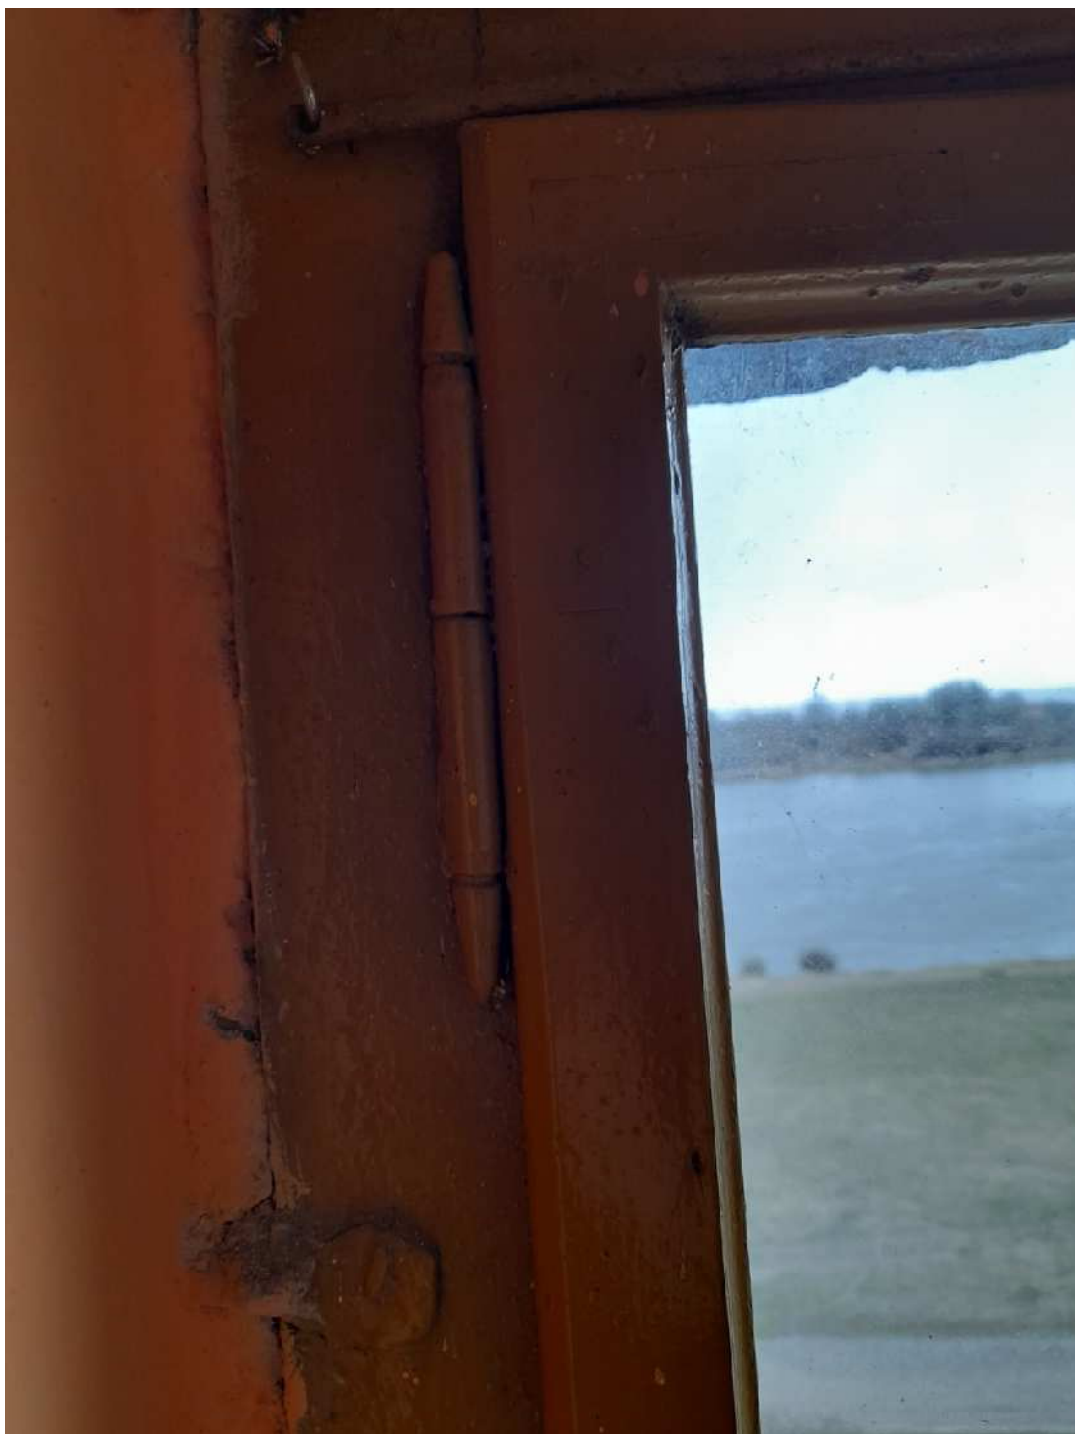
Fot. 26. Okucia, okno klatki schodowej.

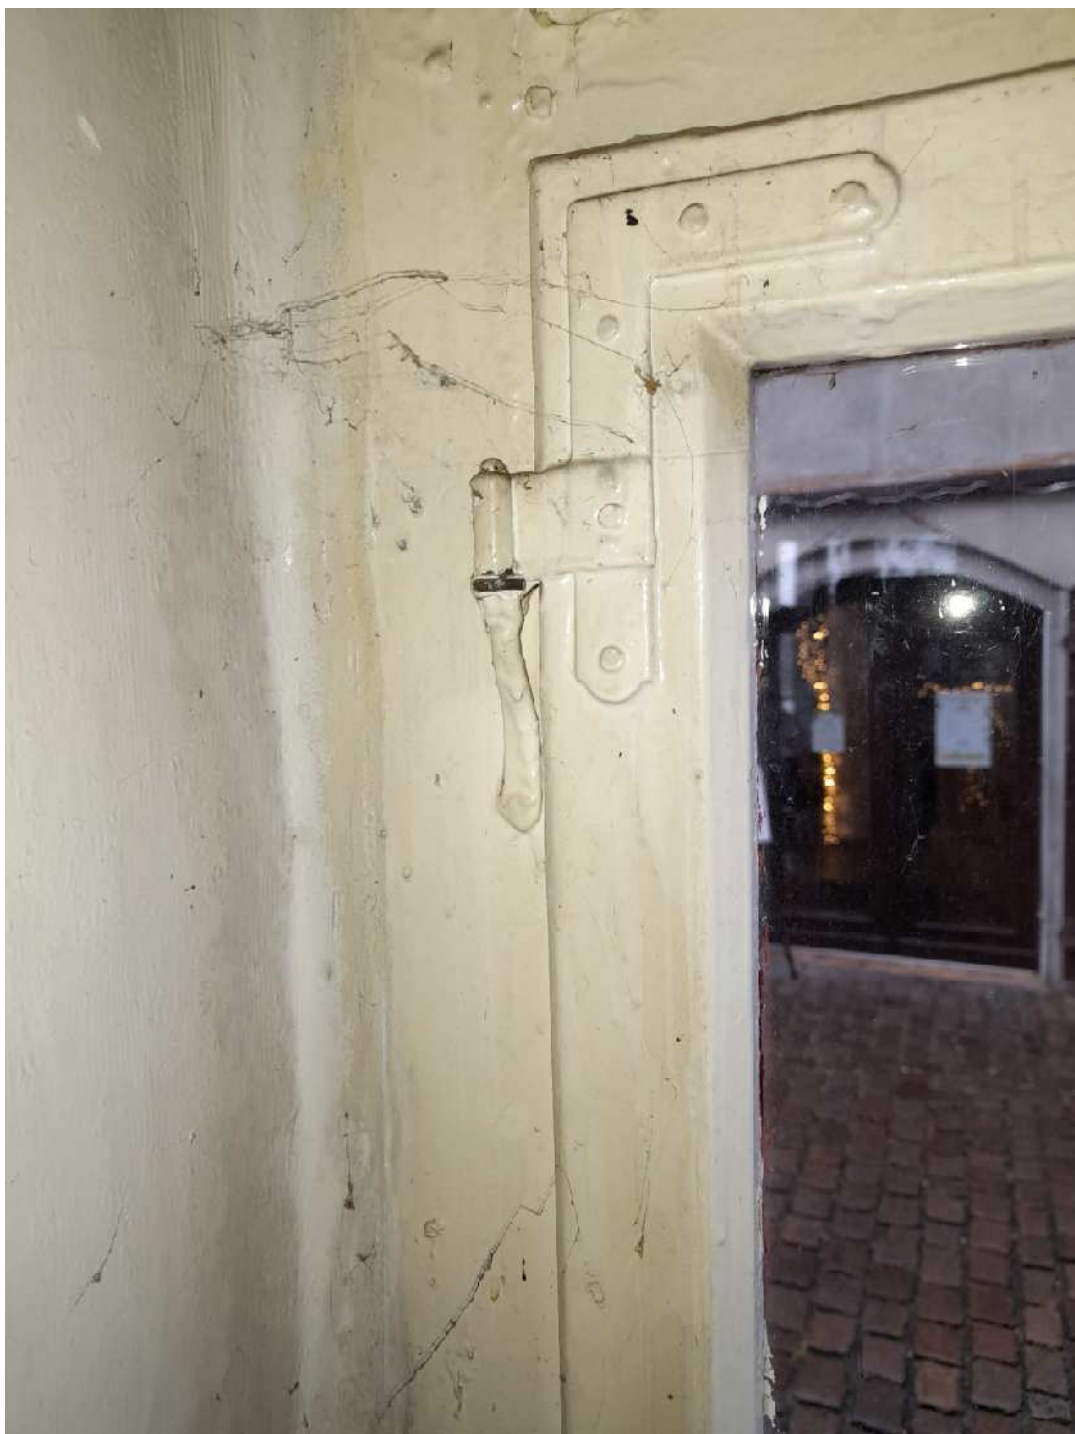
Fot. 27. Okucia, okna mieszkań.
