PROJEKT KONSERWATORSKI

BADANIA KONSERWATORSKIE I PROGRAM PRAC KONSERWATORSKO - RESTAURATORSKICH

ELEWACJI KAMIENICY PRZY UL. PAŃSKIEJ 2/REJA 1 W GRUDZIĄDZU

Toruń 2018

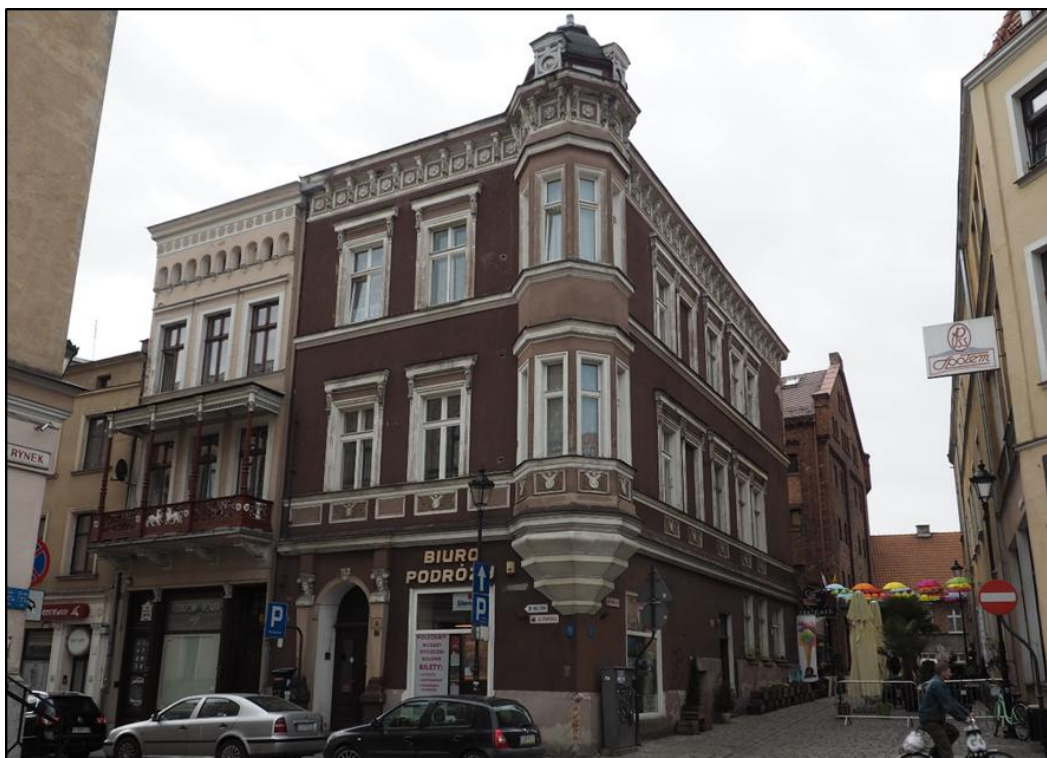
Fot nr 1. Widok na cały budynek od strony Ryunku Gł. Stan ogólny.

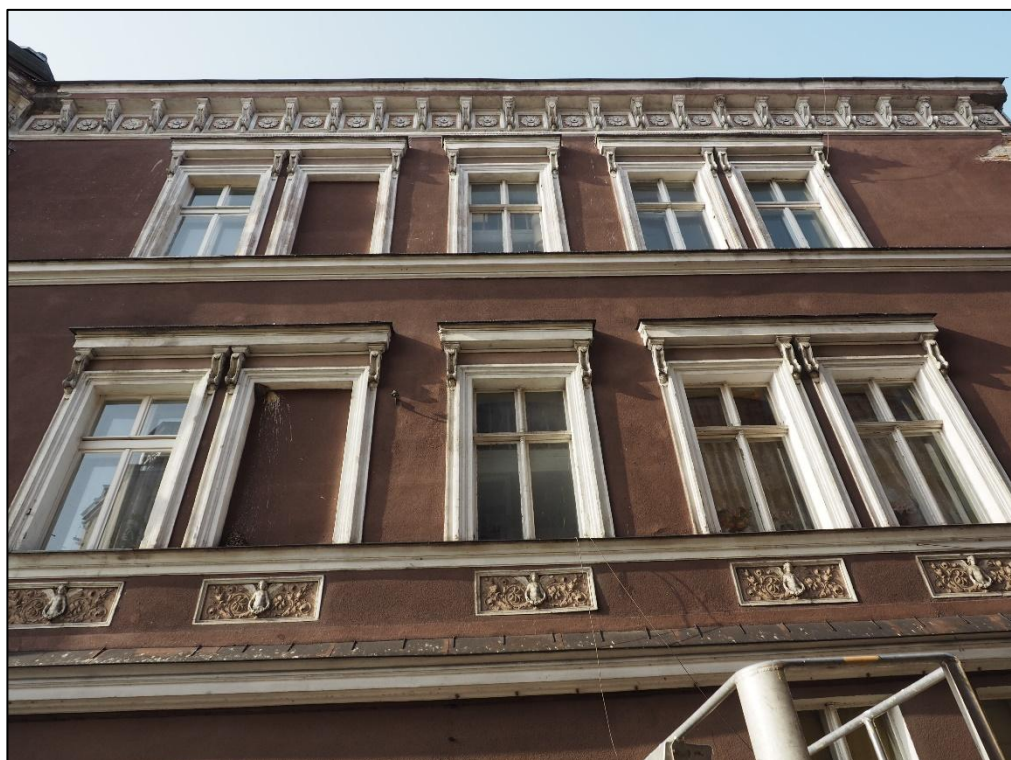
Fot. nr 8. Górne kondygnacje elewacji od. ul Reja. Widoczna stolarka okienna i bogaty detal architektoniczny.

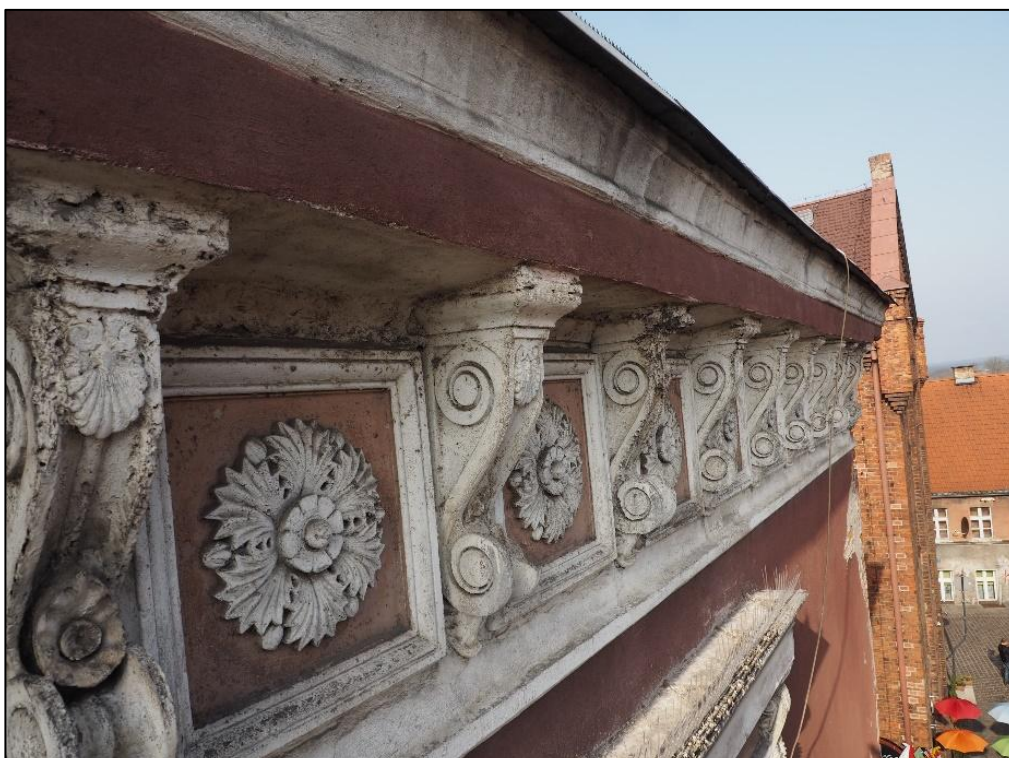
Fot nr 10. Gzyms wieńczący elewację z dekoracyjnym fryzmem złożonym z konsolk i rozet. Widok od ul. Reja.

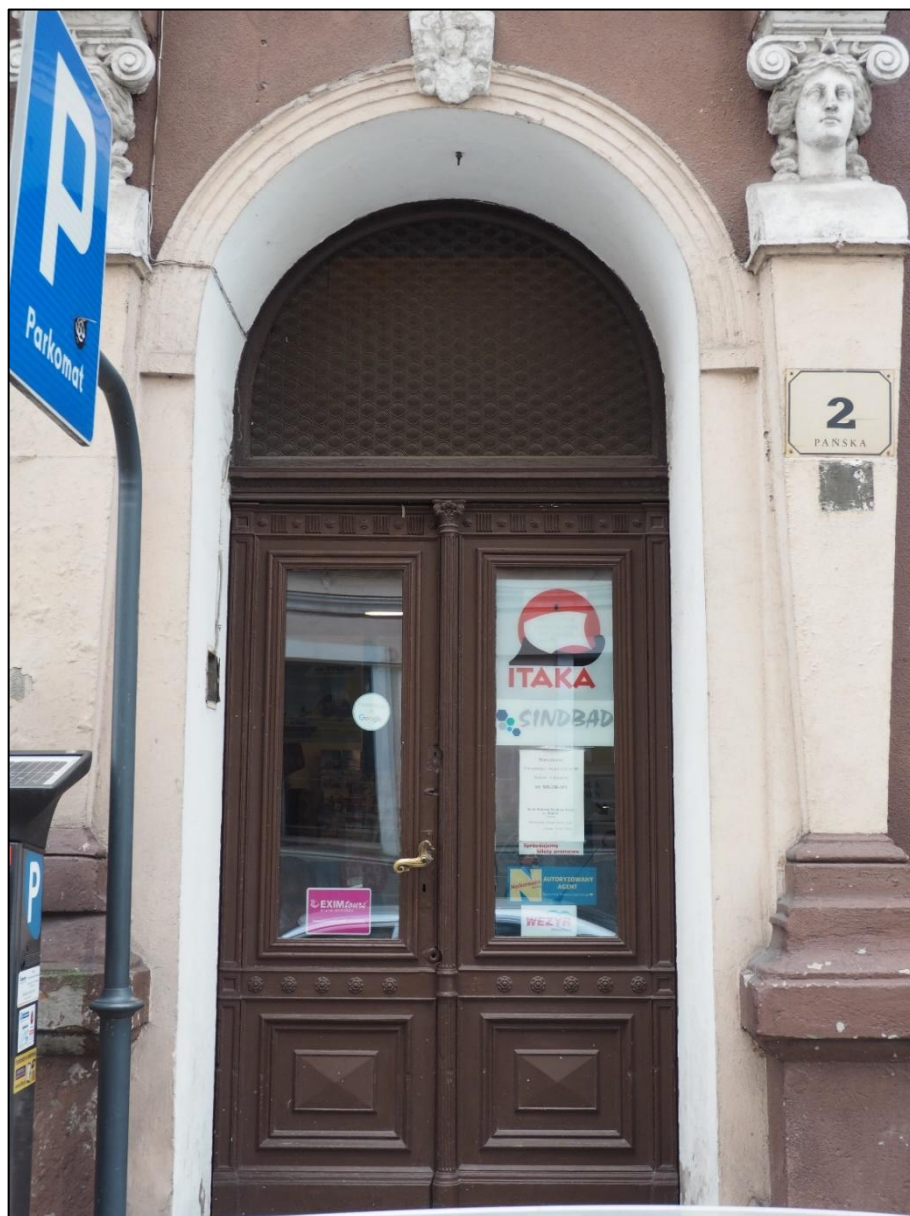
Fot. nr 12. Otwór wejściowy główny od ul. Pańskiej - drzwi ramowo-ptycinowe z nadświetlem w części północnej elewacji.

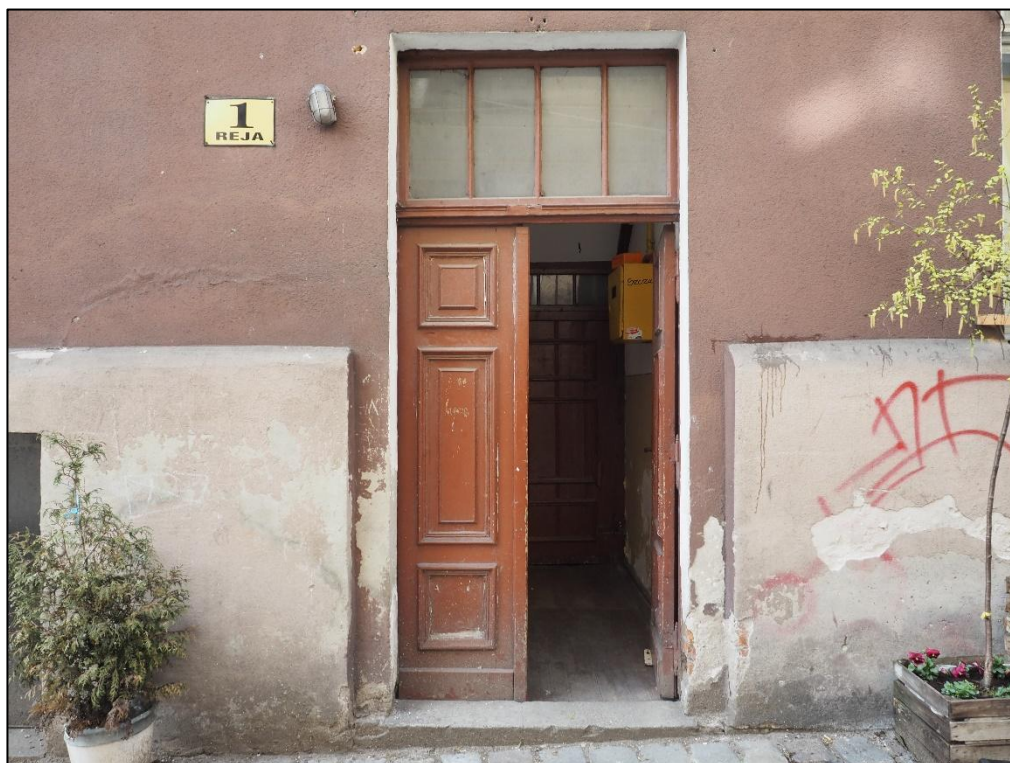
Fot. nr 13. Otwór wejściowy od ul. Reja- drzwi ramowo-płycinowe z nadświetlem.

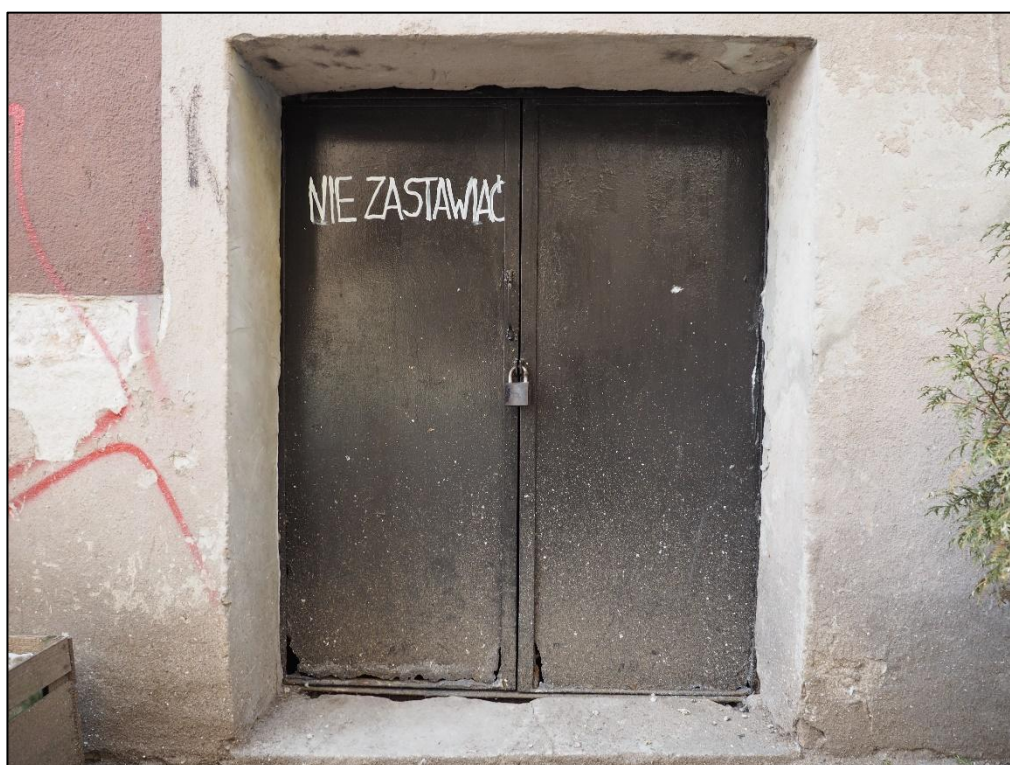
Fot. nr 14. Otwór wejściowy do piwnic od ul. Reja- drzwi metalowe dwuskrzydłowe.
