**Ekspertyza techniczna dotycząca
oceny stanu technicznego
umocnienia nabrzeża wiślanego
w rejonie nasady moło w Płocku**

Zleceniodawca: Agencja Rewitalizacji Starówki
ARS Sp.z o.o.
09-400 Płock, Stary Rynek 5 lok.6A

Dr inż. Krzysztof Kamiński
2022-08-09

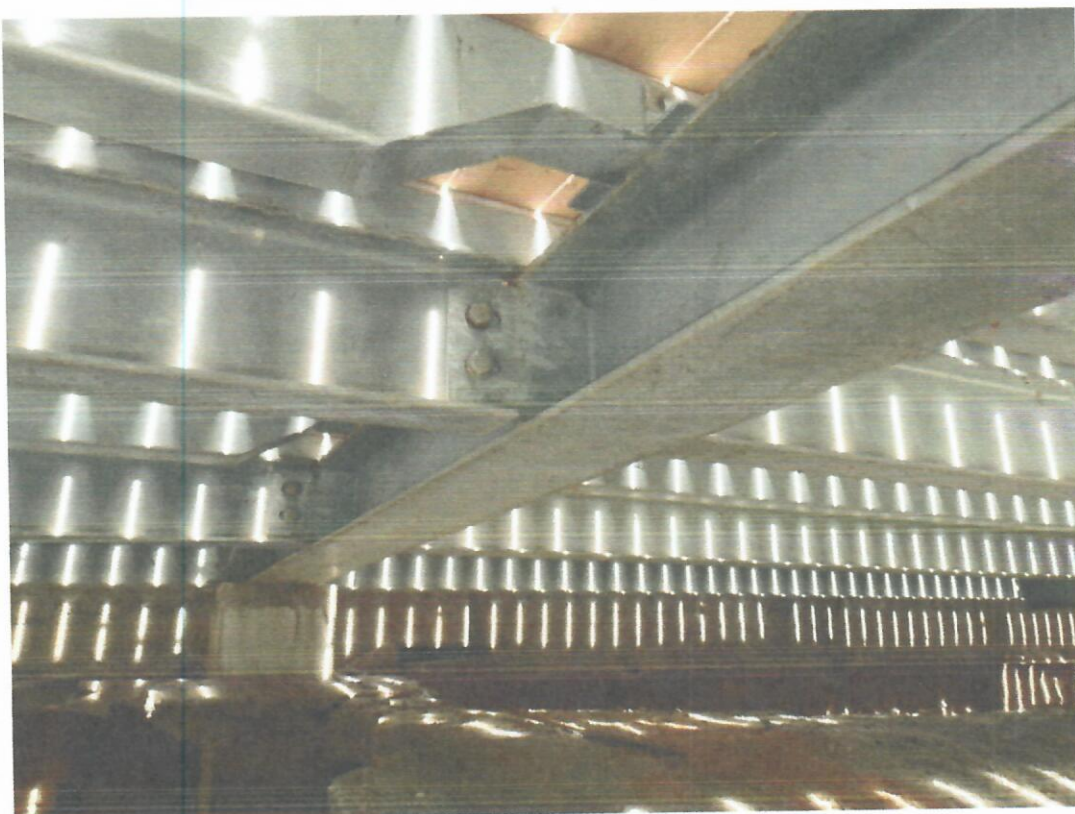
Fot.20 Widok rozbieralnej konstrukcji molo

- 3.6. Naprawa uszkodzonego nabrzeża powinna być wykonana w trybie natychmiastowym przed okresem jesiennych opadów, aby uniknąć jeszcze większych uszkodzeń umocnień nabrzeża i ściany oporowej przy wejściu na molo. Należy zdemontować podłogę mola z desek kompozytowych, a następnie zdemontować stalowe płatwie nad fragmentem uszkodzonego nabrzeża. Rozebrać „wiszące w powietrzu” fragmenty nabrzeża. Wydobyć bloczki betonowe na plac składowania i wykorzystać je do odtworzenia umocnienia. Wyrównać ręcznie podłoże pozostałe pod częścią uszkodzoną i zageścić przy pomocy zagęszczarek gruntowych. Brakującą podbudowę uzupełnić pospółką zagęszczaną warstwami nie grubszymi niż 20 cm. Pod ostatnią i przedostatnią warstwą podbudowy ułożyć geowłókninę drogową o gęstości 300g/m². Do odbudowania umocnienia wykorzystać materiał betonowy wydobyty z zapadliska. Po zakończeniu prac zmontować podłogę molo.
