**PROGRAM PRAC KONSERWATORSKO – RESTAURATORSKICH
DLA PROSPEKTU ORGANOWEGO Z KOŚCIOŁA P W ŚW. TRÓJCY
W RZAŚNIKU, PARAFIA SOKOŁOWIEC,
GMINA ŚWIERZAWA, WOJ. DOLNOŚLĄSKIE**

mgr Aleksandra Mierzwa-Wutka

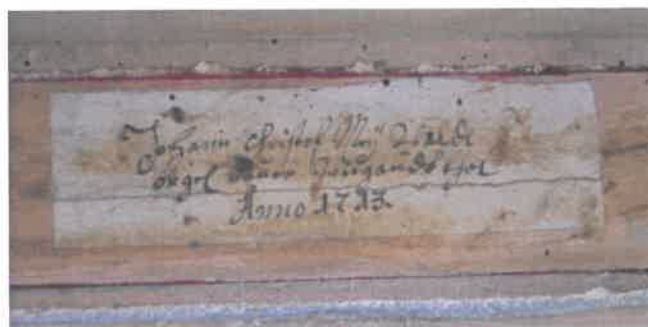
Inskrypcja z podpisem autora umieszczona na organach w Rzaśniku.

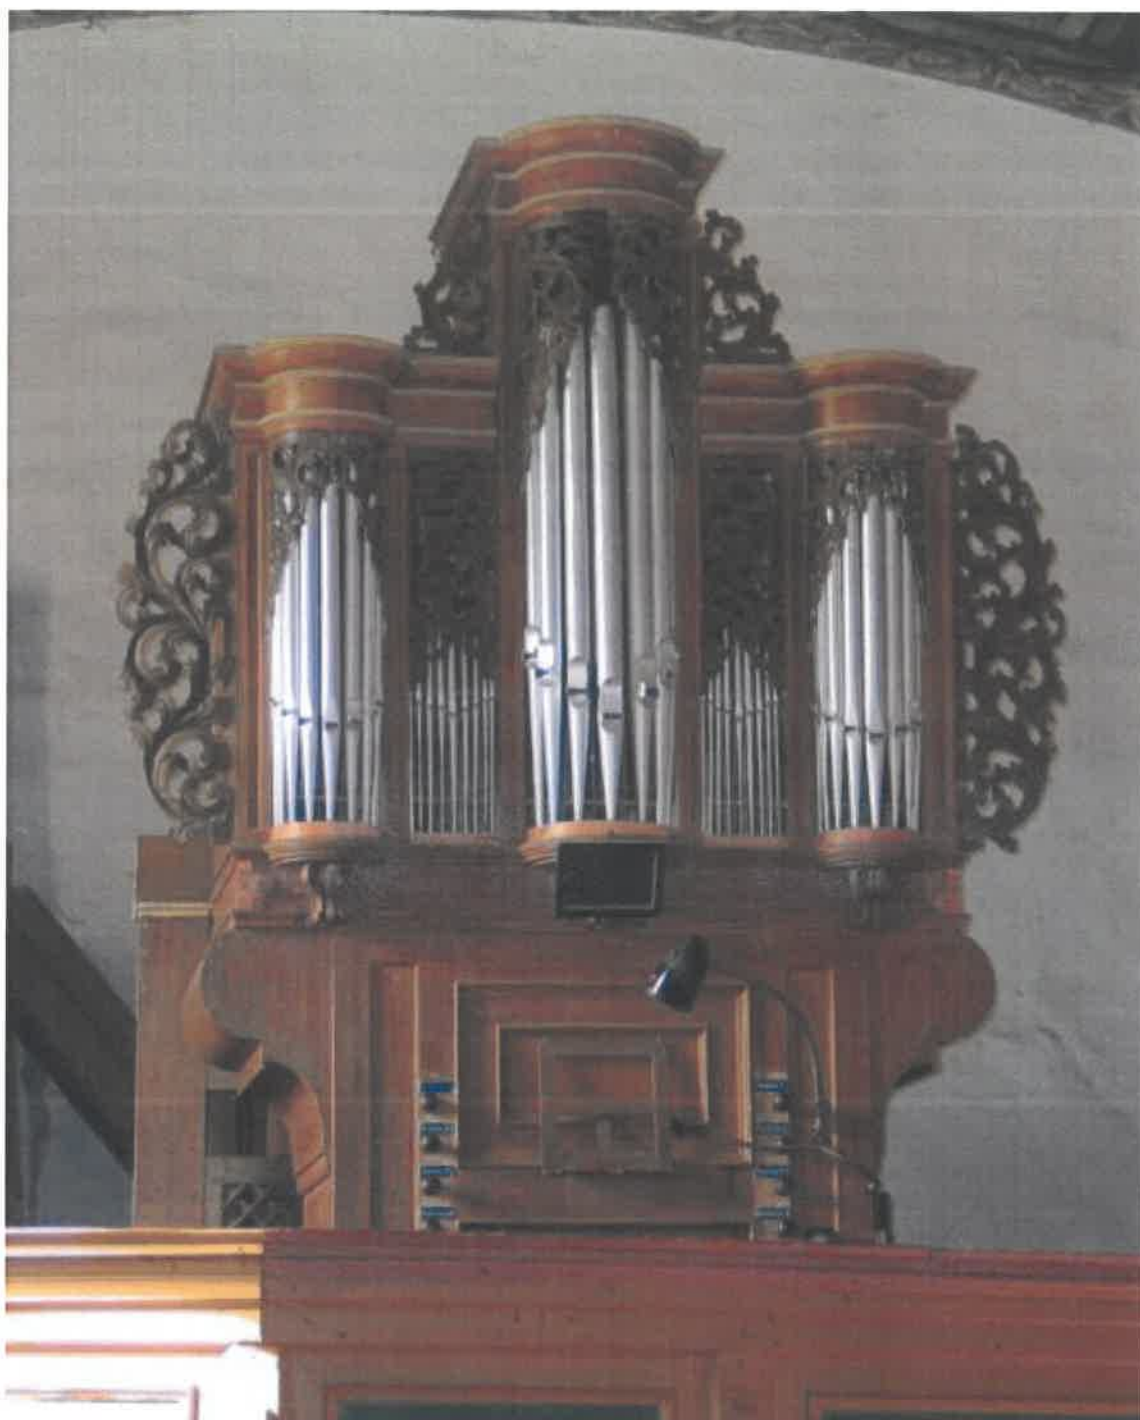
Zdj.1. Prospekt organowy XVIII w., kościół p.w. Świętej Trójcy, parafia Sokolowiec, gm. Świerzawa, woj. dolnośląskie. Prospekt organowy, widok od frontu.

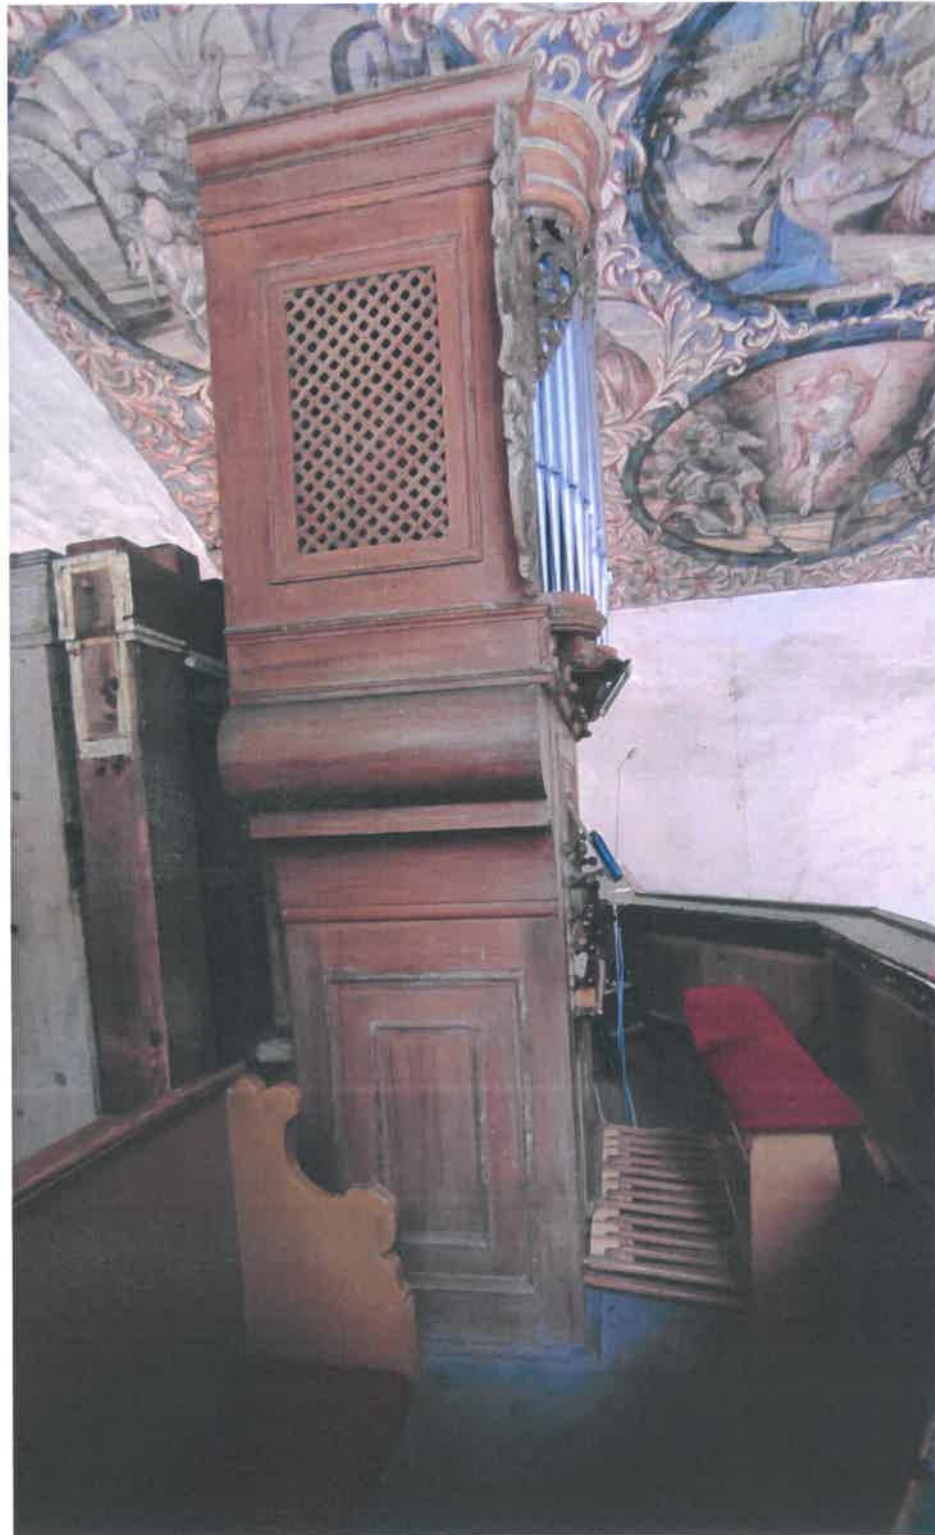
Zdj.5. Prospekt organowy XVIII w., kościół p.w. Świętej Trójcy, parafia Sokolowiec, gm. Świerzawa, woj. dolnośląskie. Szafa organowa, widok z prawego boku.

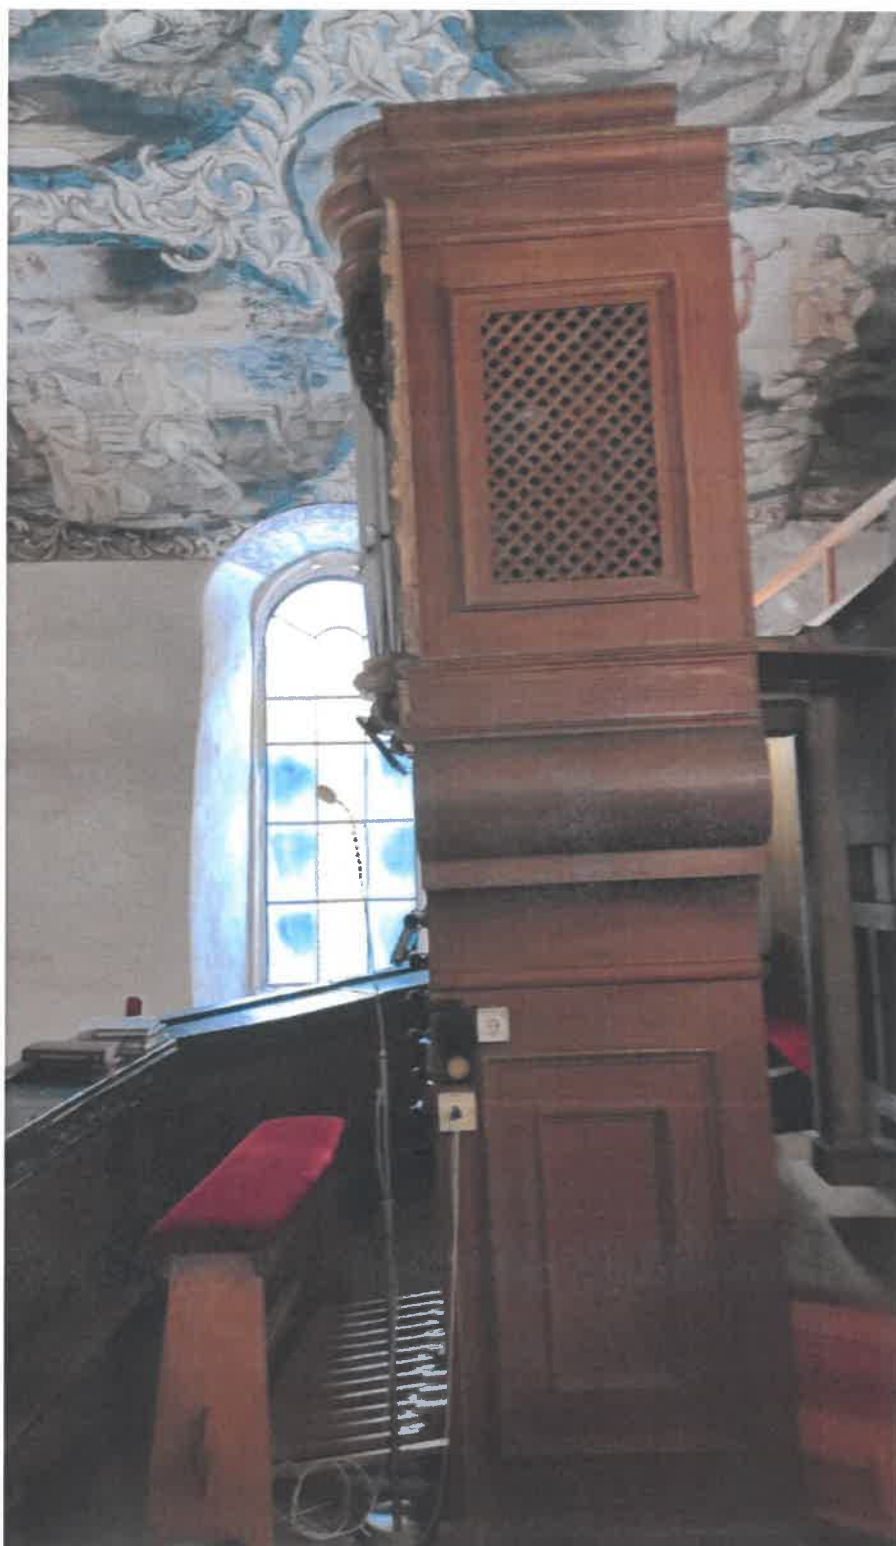
Zdj.6. Prospekt organowy XVIII w., kościół p.w. Świętej Trójcy, parafia Sokolowiec, gm. Świerzawa, woj. dolnośląskie. Szafa organowa, widok lewego boku.

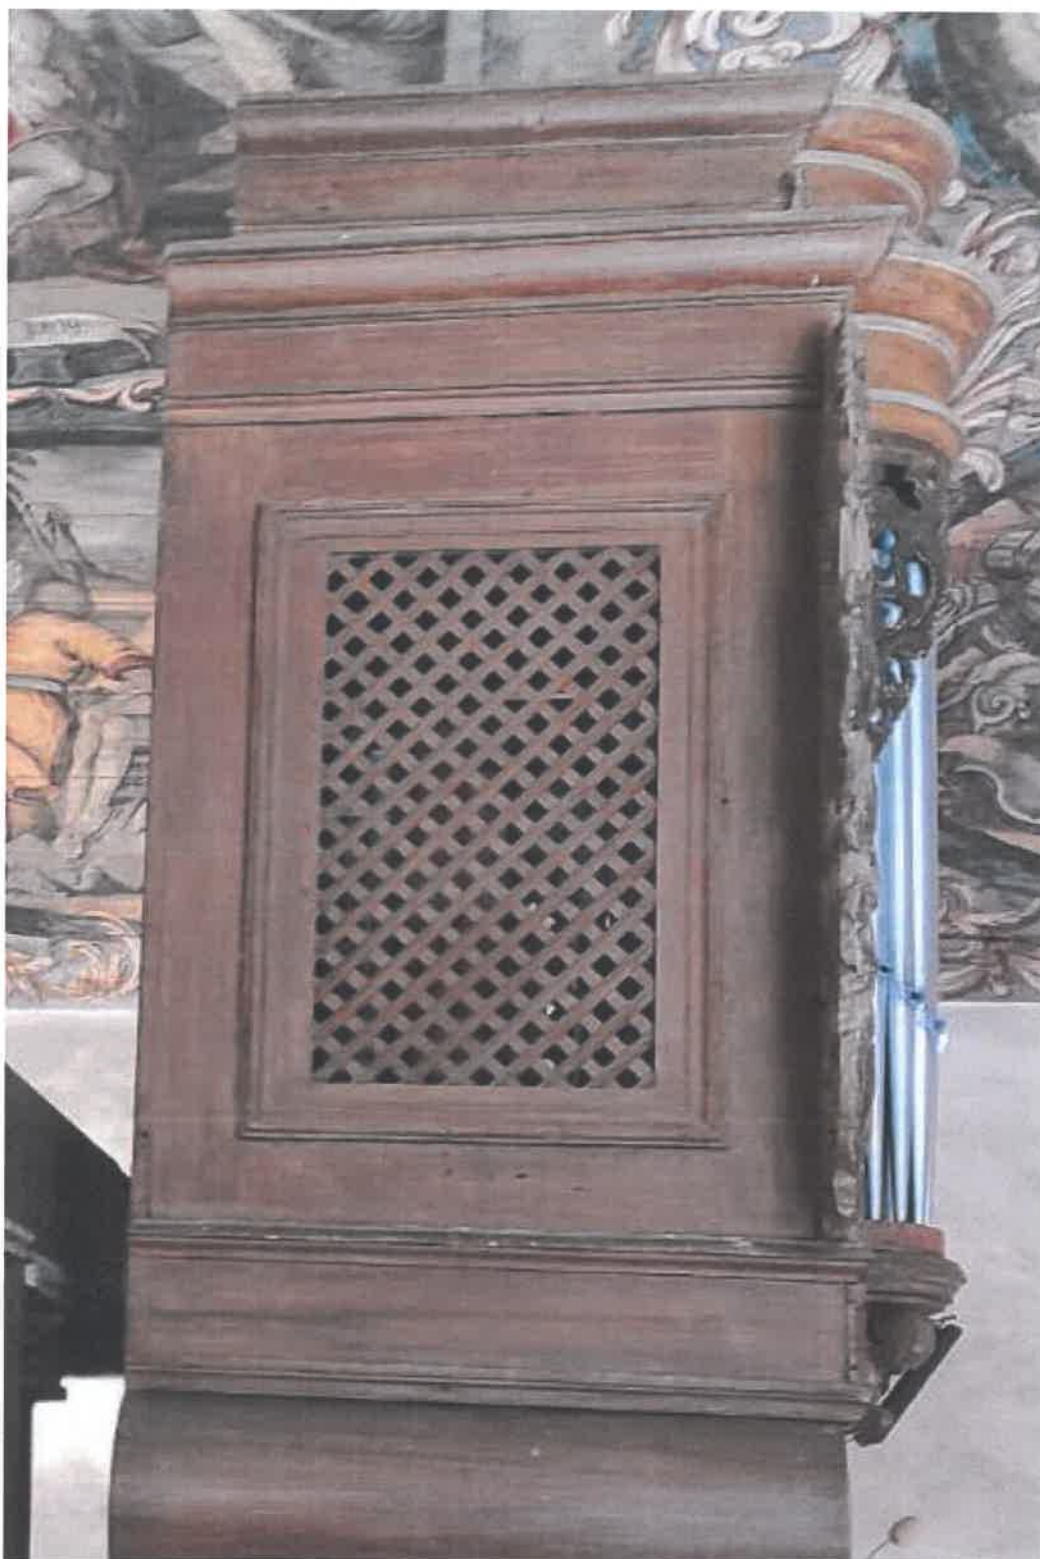
Zdj.8. Prospekt organowy XVIII w., kościół p.w. Świętej Trójcy, parafia Sokolowiec, gm. Świerzawa, woj. dolnośląskie. Widok na górną część prawego boku prospektu, w której zamocowana jest kratownica.

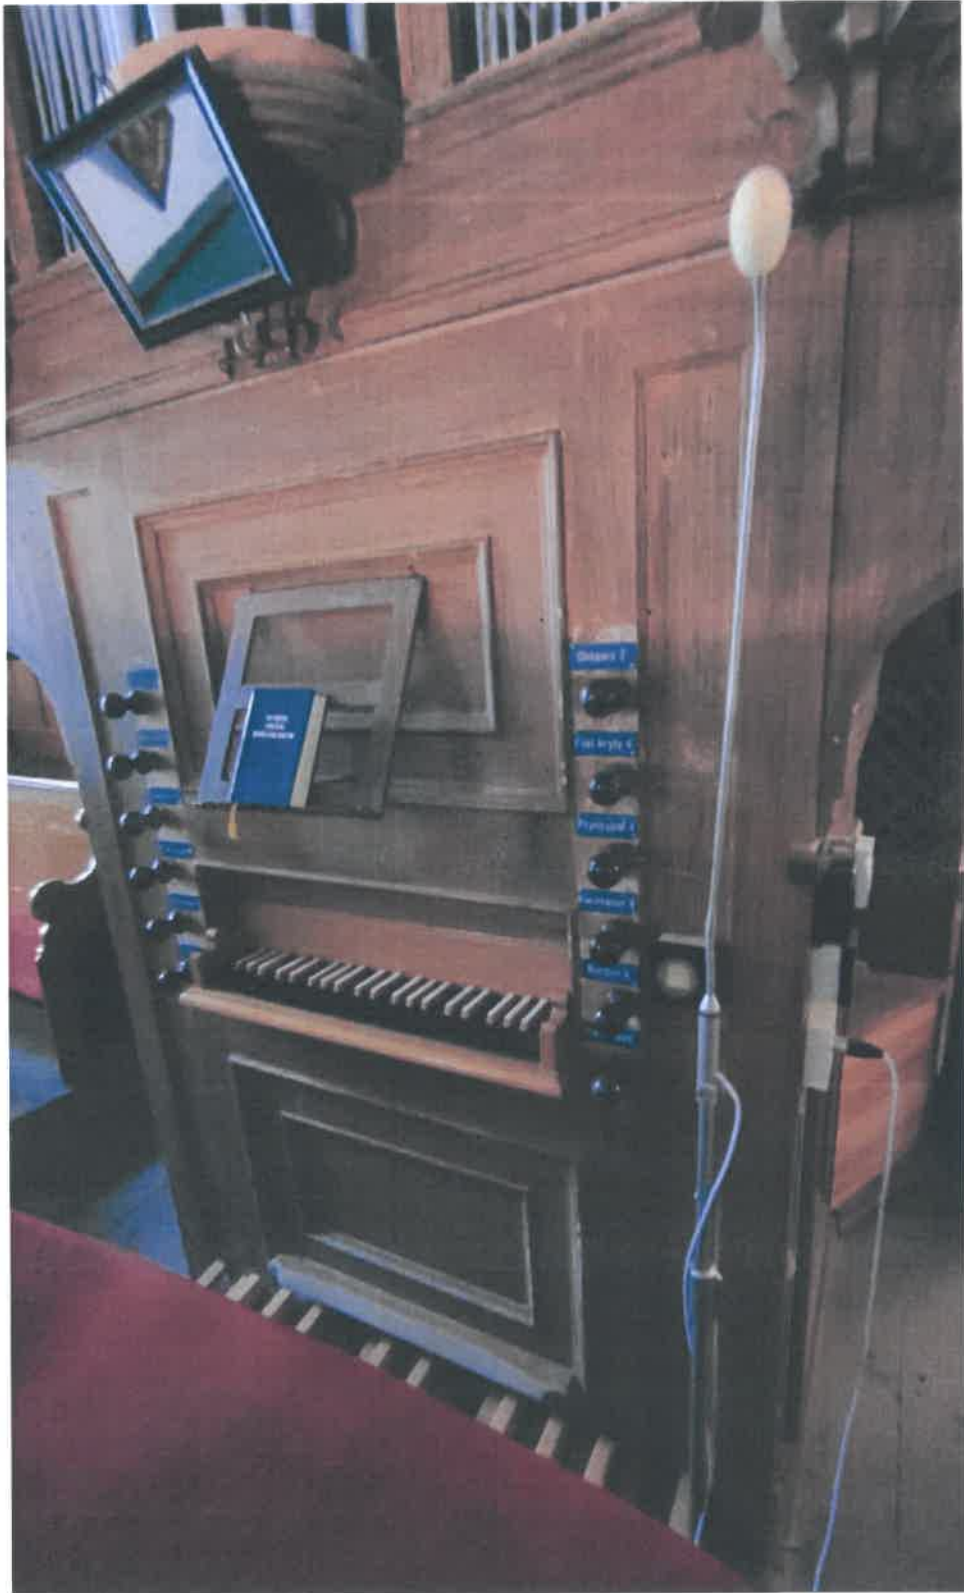
Zdj.9. Prospekt organowy XVIII w., kościół p.w. Świętej Trójcy, parafia Sokołowiec, gm. Świerzawa, woj. dolnośląskie. Widok na szafę w miejscu gdzie wbudowany jest kontuar.

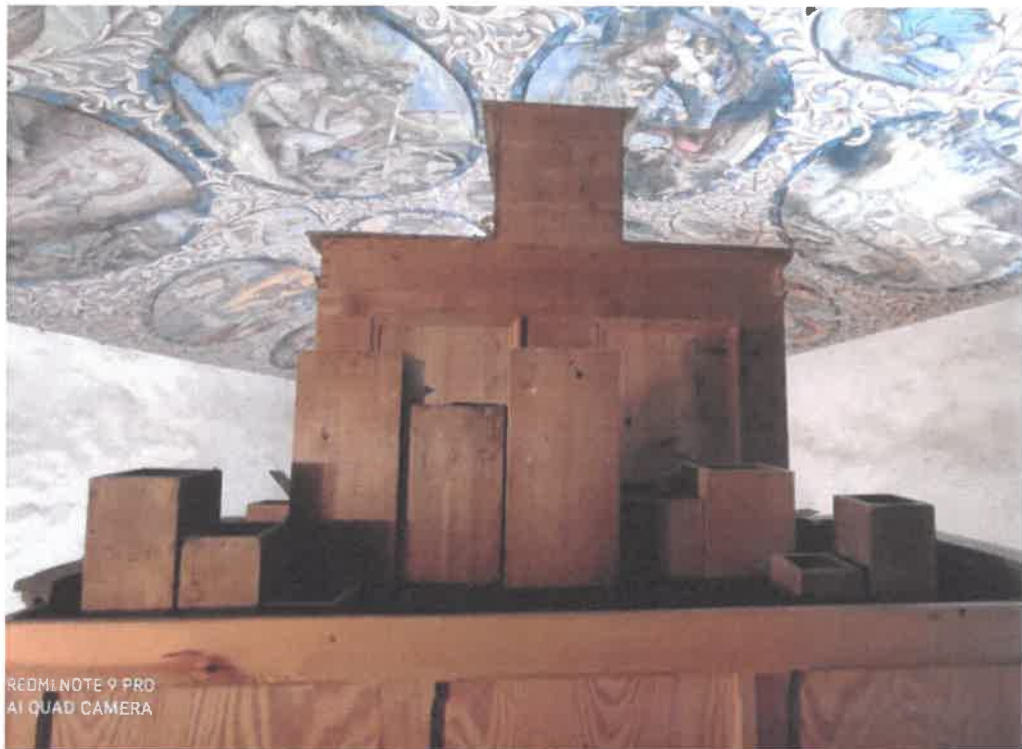
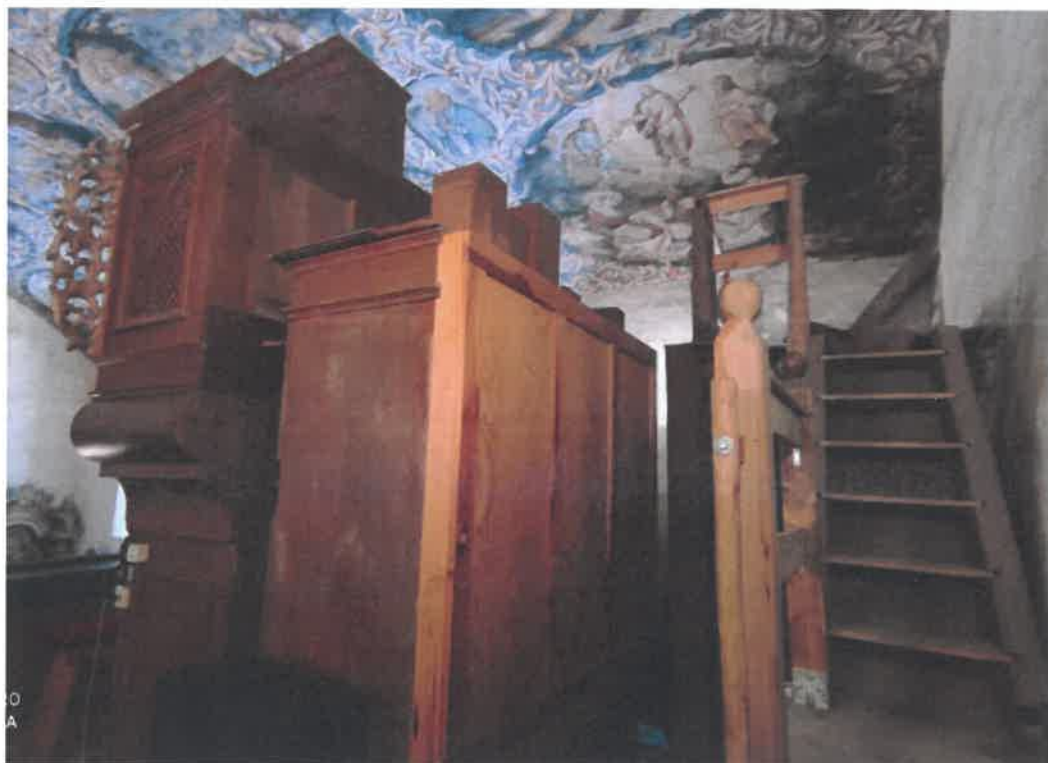
Zdj.17-18. Prospekt organowy XVIII w., kościół p.w. Świętej Trójcy, parafia Sokolowiec, gm. Świerzawa, woj. dolnośląskie. Odwrocie, widoczne dwie skrzynie w których rozmieszczono cały mechanizm instrumentu.

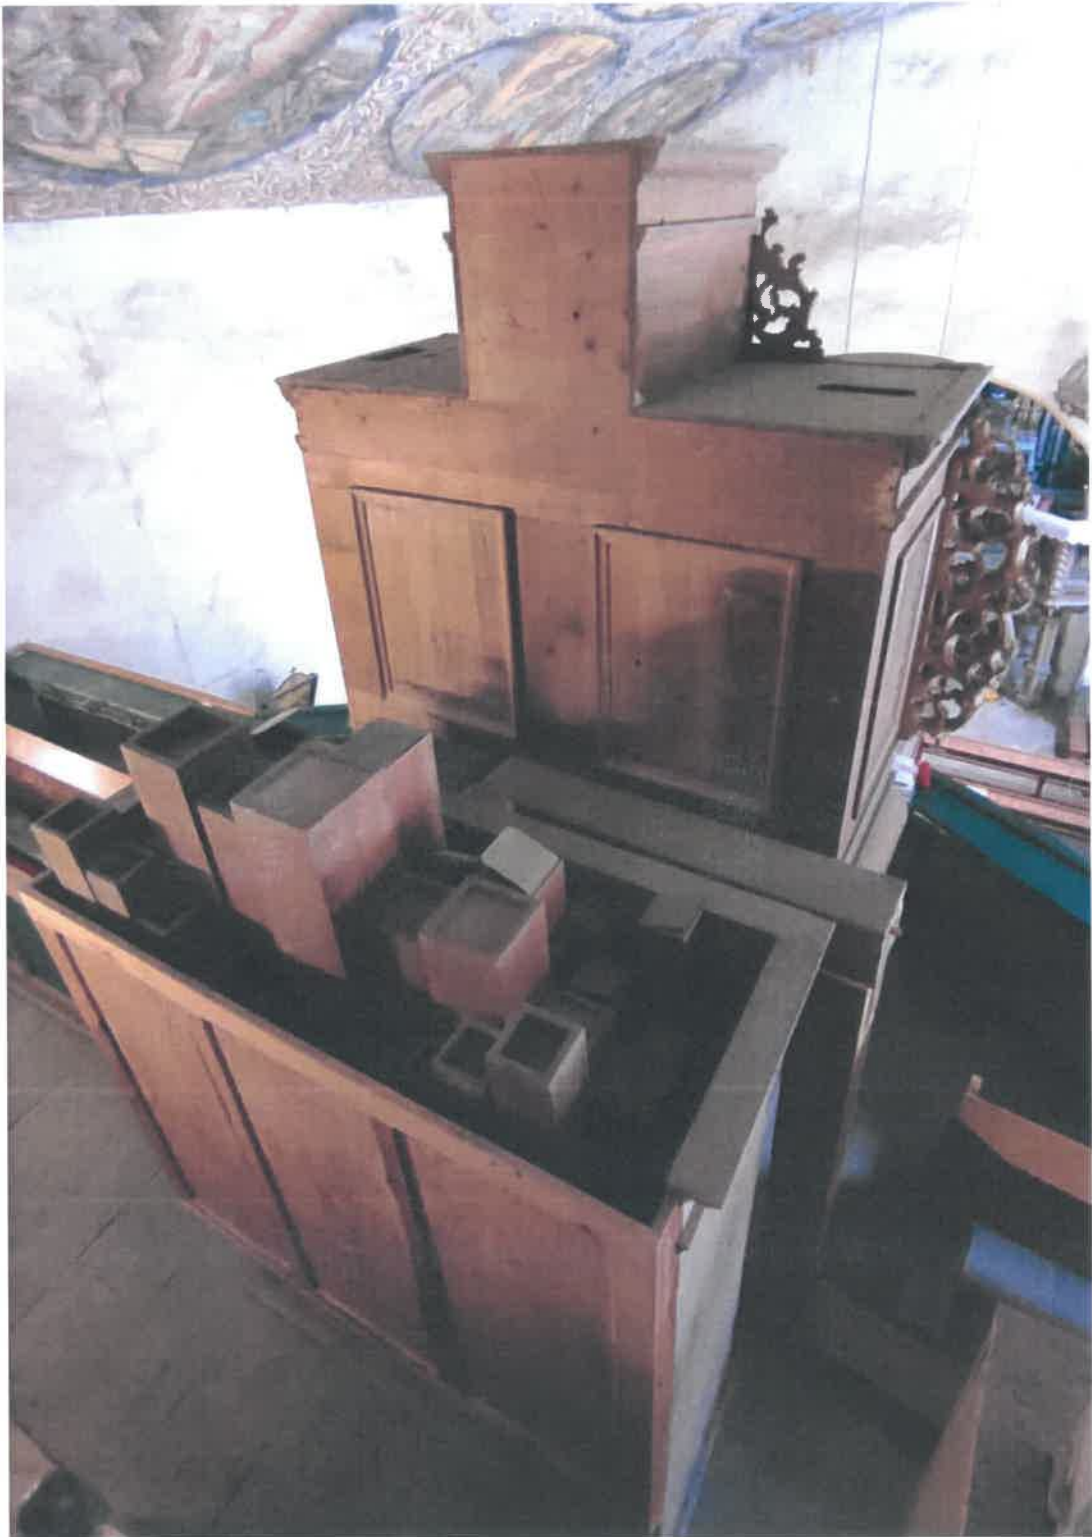
Zdj.19. Prospekt organowy XVIII w., kościół p.w. Świętej Trójcy, parafia Sokołowiec, gm. Świerzawa, woj. dolnośląskie. Widok od odwrocia na całą konstrukcję prospektu.
