AS
Wojcieszów

KARTA REJESTRACYJNA OSUWISKA

0 2 - 0 7 - 0 4 2 - 0 9 6 7 7 1

1. Miejscowość: Ciechanowice	2. Gmina: Marciszów gm. wiejska	3. Powiat: kamiennogórski	4. Województwo: dolnośląskie
5. Mapa topograficzna: M-33-44-B-d-4	6. Arkusz SMGP 1:50 000: M-33-44-B Wojcieszów (796)	7. Współrzędne geograficzne: 15° 59' 07.47" E 50° 51' 15.253" N	
8. Kraina geograficzna: Rudawy Janowickie		9. Jednostka tektoniczna: Sudety Zachodnie i blok przedsudecki	10. Zlewnia: Bóbr
11. Inne dane lokalizacyjne: Ciechanowice między drogą powiatową 2745D a nieczynnym wyrobiskiem w zachodniej części miejscowości.

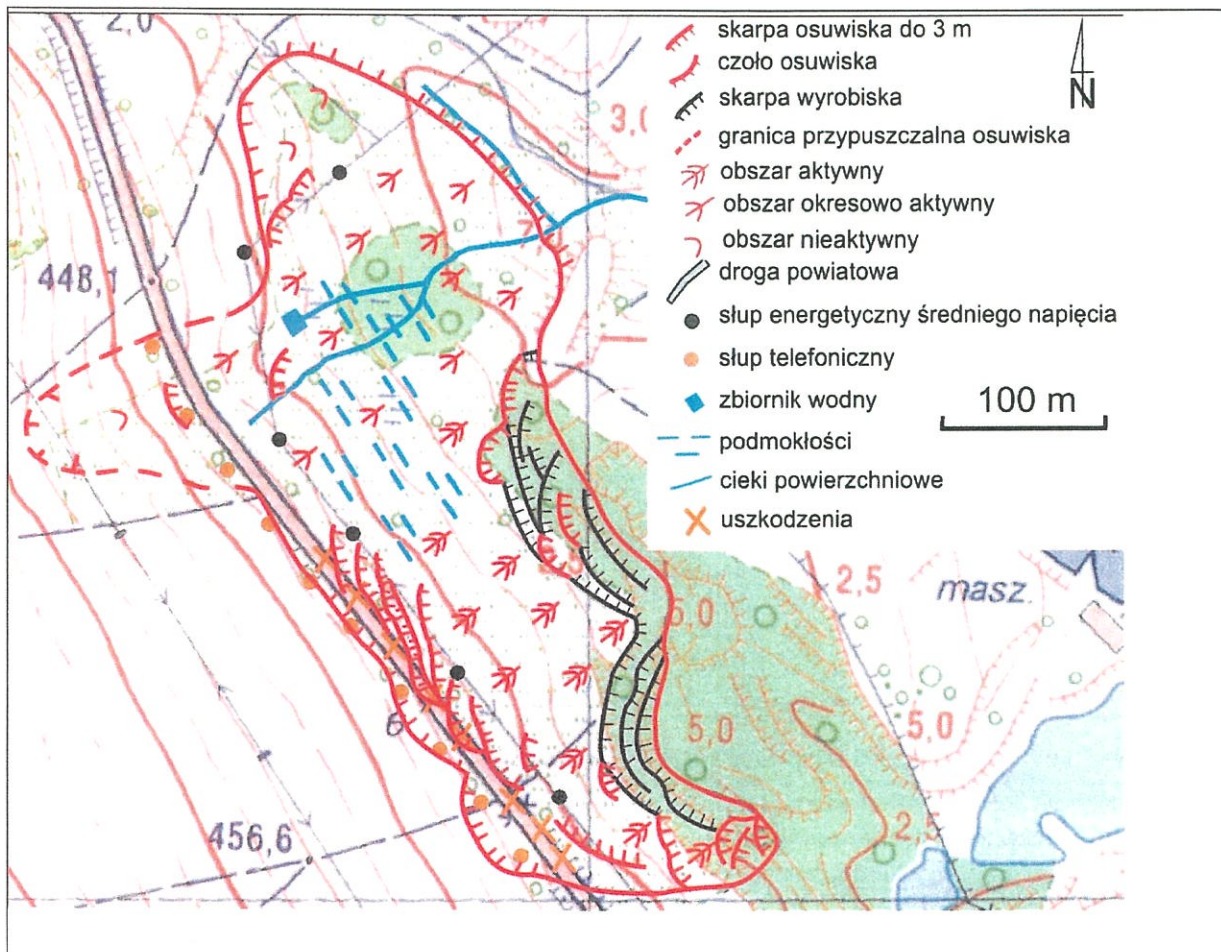
14. Szkic (mapa) osuwiska:

6. Krótki opis słowny: Rozległe aktywne osuwisko rozwinięte w środkowej części stoku o ekspozycji NE wzniesienia bez nazwy w zachodniej części Ciechanowic. Skarpa główna osuwiska zaznacza się tylko w południowej jego części. W środkowej i wschodniej części przebiega prawdopodobnie bezpośrednio powyżej drogi. Osuwisko w części północno-zachodniej prawdopodobnie znajduje się również na stoku powyżej jezdni, lecz główna skarpa osuwiskowa nie zaznacza się, co może być spowodowane jej zniwelowaniem w wyniku prac rolniczych. Osuwisko jest szczególnie aktywne w swojej południowej (górnjej i środkowej) części powodując uszkodzenia drogi powiatowej nr 2745D. Uszkodzenia objawiają się w postaci pęknięć i ugięć nawierzchni oraz uskoków w drodze asfaltowej, szczególnie w pobliżu skarpy głównej w południowo-zachodniej części osuwiska. W odległości do kilku metrów poniżej pasa drogi ujawniają się skarpy wtórne i rowy rozpadlinowe świadczące o aktywności osuwiska. Rów melioracyjny powyżej drogi jest miejscami niedrożny, szczególnie w północno-zachodniej części osuwiska. W środkowej części koluwium osuwiskowego występują wyięki oraz wypływy wody i podmokłości, w środkowo-północnej jego części znajduje się niewielki zbiornik wodny. Miejscami poniżej miejsc wypływu wody pojawiają się ciekły powierzchniowe. W części północno-wschodniej osuwiska czoło jest wyraźne i osiąga wysokość do 1 m. W części południowo-wschodniej osuwisko schodzi do wyrobiska nieczynnej cegielni i obejmuje zachodnie jego ściany.

Osuwisko na prawie całym obszarze, w tym na odcinku drogi nr 2745D jest aktywne ciągle. Podejmując zadanie zabezpieczenia uszkodzonej drogi należy wykonać projekt robót geologicznych dla rozpoznania wglębnego osuwiska dokumentacją geologiczno-inżynierską. Konieczne jest zaprojektowanie i wykonanie rozpoznania poprzez wiercenia pełnordzeniowe (podwójnym aparatem rdzeniowym). Wiercenia muszą udokumentować najgłębszą przebiegającą powierzchnię poślizgu. Makroskopowa analiza rdzeni wiertniczych pozwoli jednoznacznie określić głębokość płaszczyzny lub płaszczyzn poślizgu. Otwory należy wiercić na głębokość co najmniej 3 m poniżej najgłębiej przebiegającej powierzchni poślizgu. Całość materiału rdzeniowego powinno mieć dokumentację fotograficzną. Wykonana na tej podstawie dokumentacja geologiczno-inżynierska pozwoli na odpowiednie zaprojektowanie zabezpieczenia i stabilizacji osuwiska oraz ocenę ekonomiczną zadania.
