PROGRAM PRAC KONSERWATORSKICH DLA ELEWACJI BIBLIOTEKI MIEJSKIEJ im. WIKTORA KULERSKIEGO W GRUDZIĄDZU

Autor: mgr B.Mrożkiewicz
Ul. Rydygiera 15E/71
Toruń 87-100

Toruń grudzień 2020

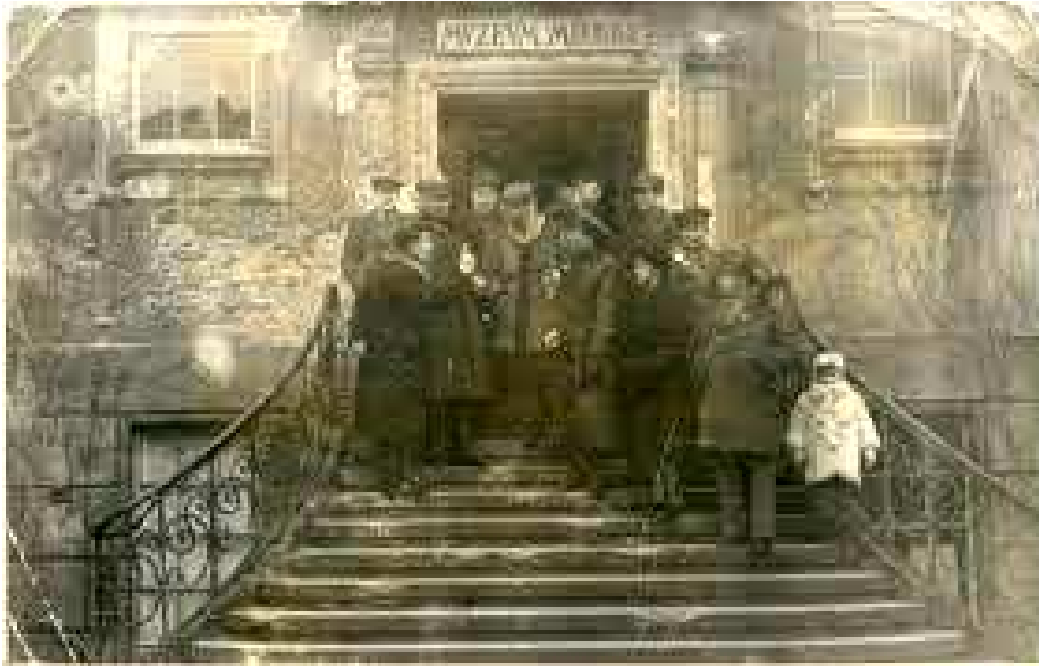
6. Lata 30-te XX wieku, widoczne zniszczenia wojenne elewacji i ubytki krawędzi stopni granitowych. Nie widać natomiast rozsunięcia stopni obecnie wypełnionych lastrikiem. Nad wejściem napis: MVZEVN MIEJSKIE.

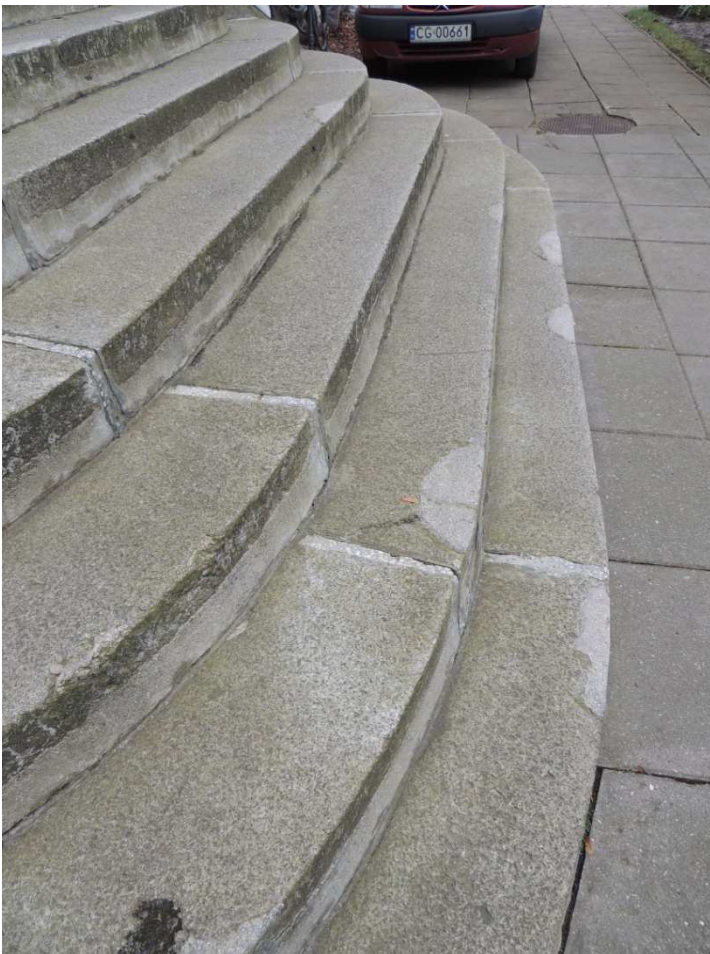
19. Wypełnienia lastrykowe.

20. Jak wyżej.

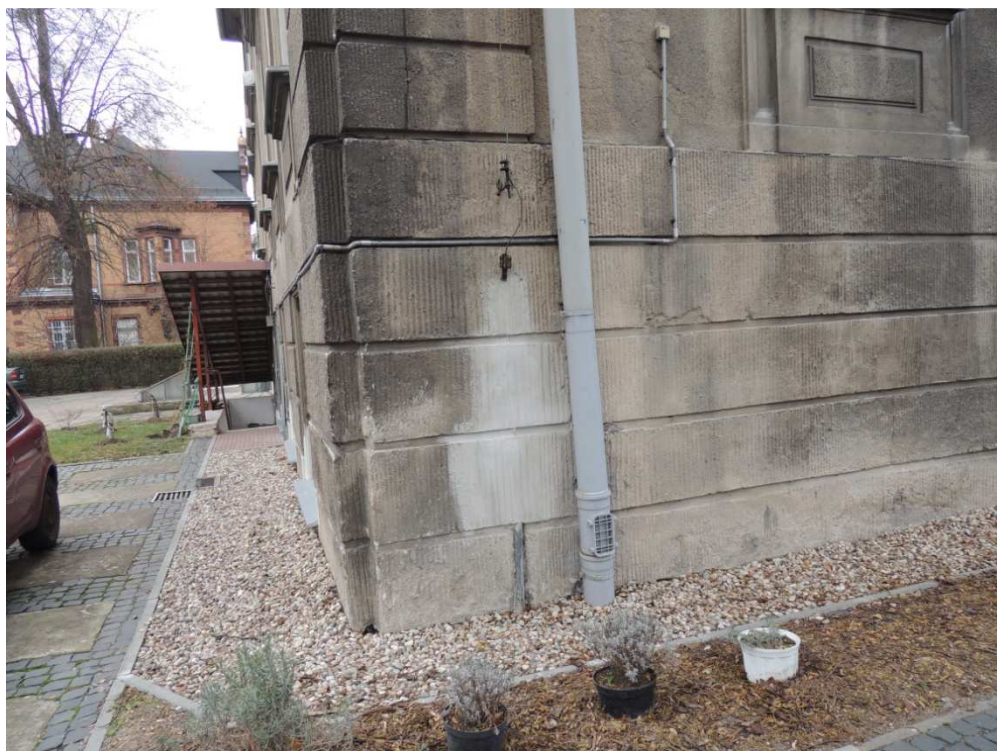
29. Elewacje ogrodowa i od ul. Armii Krajowej. Widoczne przepłukania elewacji i pasy czarnych nawarstwień.

30. Narożnik elewacji z fot. 29.

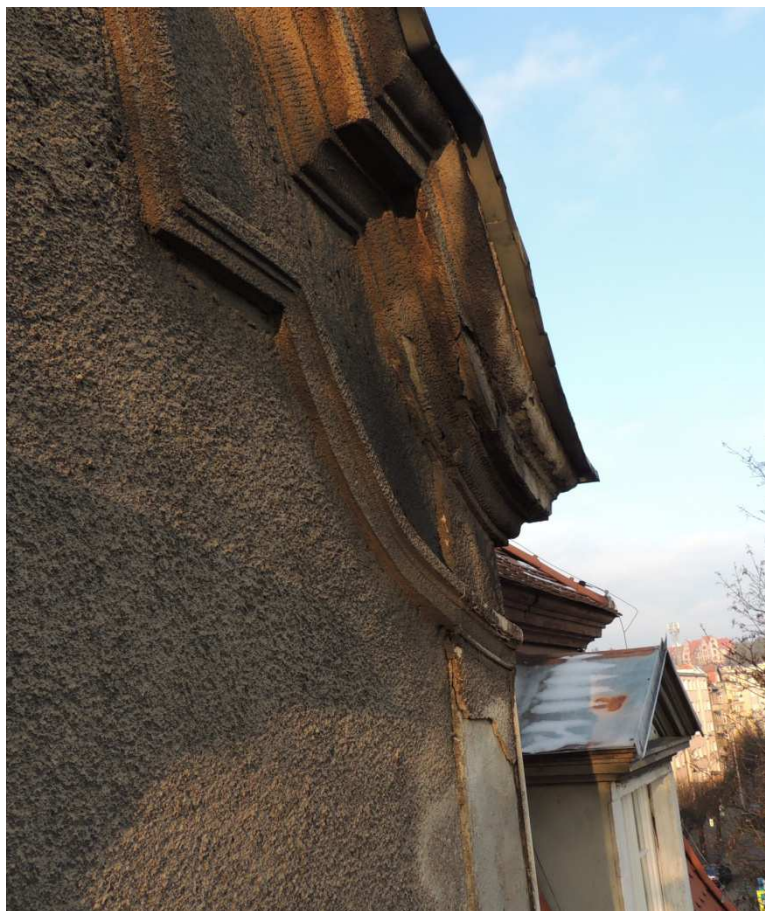
32. Zniszczenia obrzutki tynkarskiej profilu gzymsu koronującego lukarny.
Strona lewa. Widoczne nieprawidłowe zagięcie blachy opierzenia.

33. Jak wyżej, strona prawa.

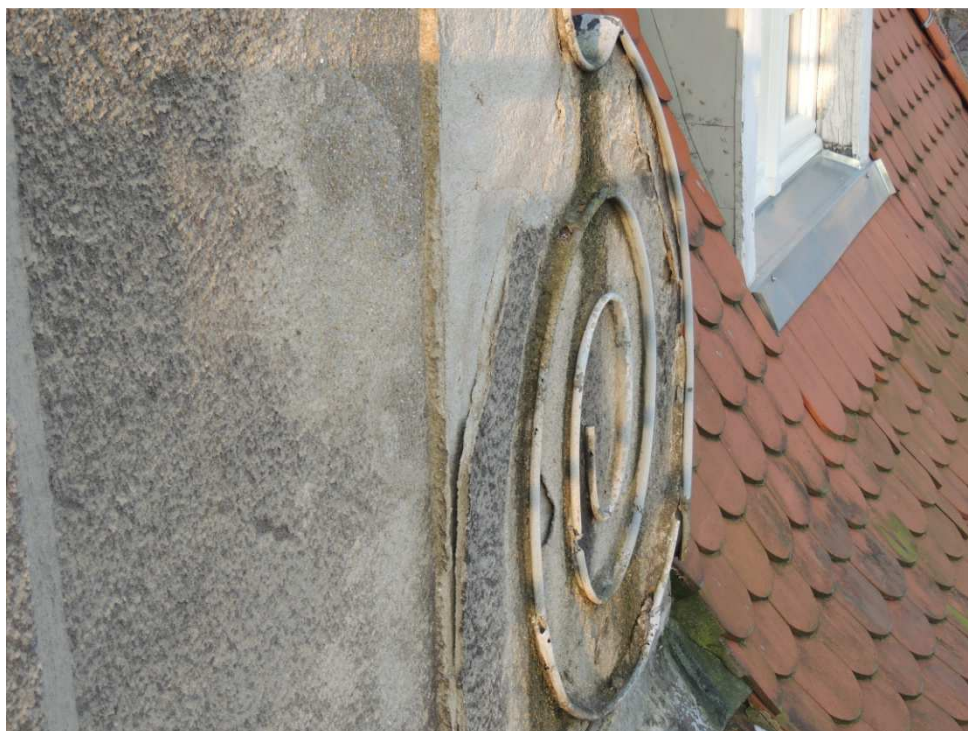
35. Ślimacznica lukarny, zniszczenia tyków, zplamienia, ubytki głębokiej warstwy tyku. Lewa strona.

36. Ślimacznica, prawa strona.

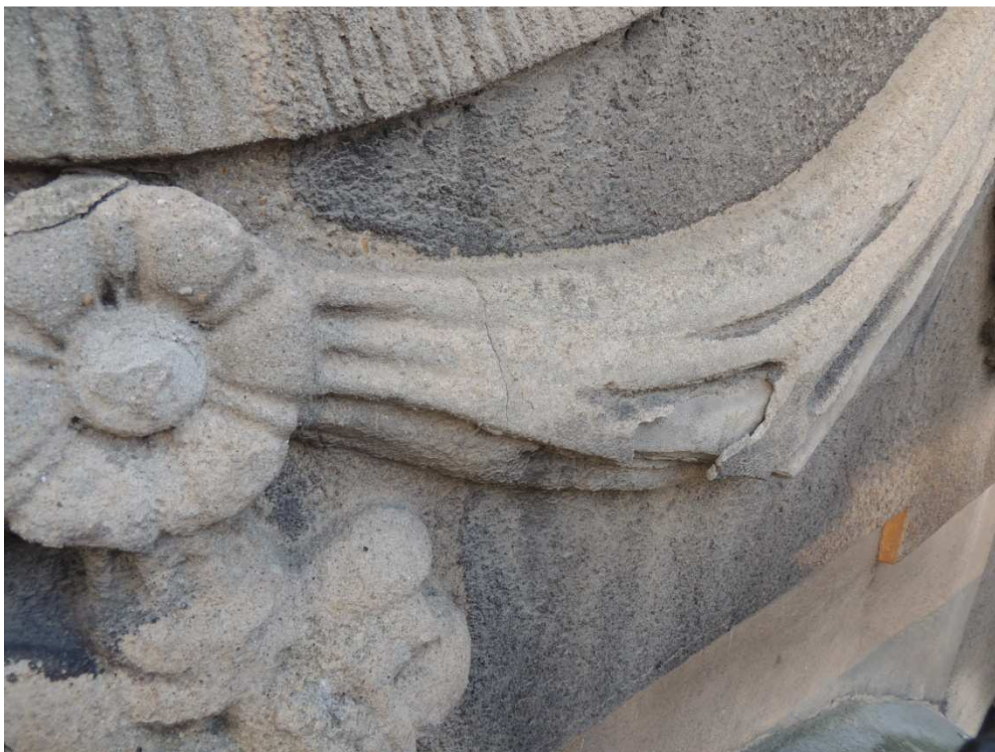
42. Pęknięcia zaprawy wierzchniej, jasne miejsca znacząco osypują się.

43. Jak wyżej.

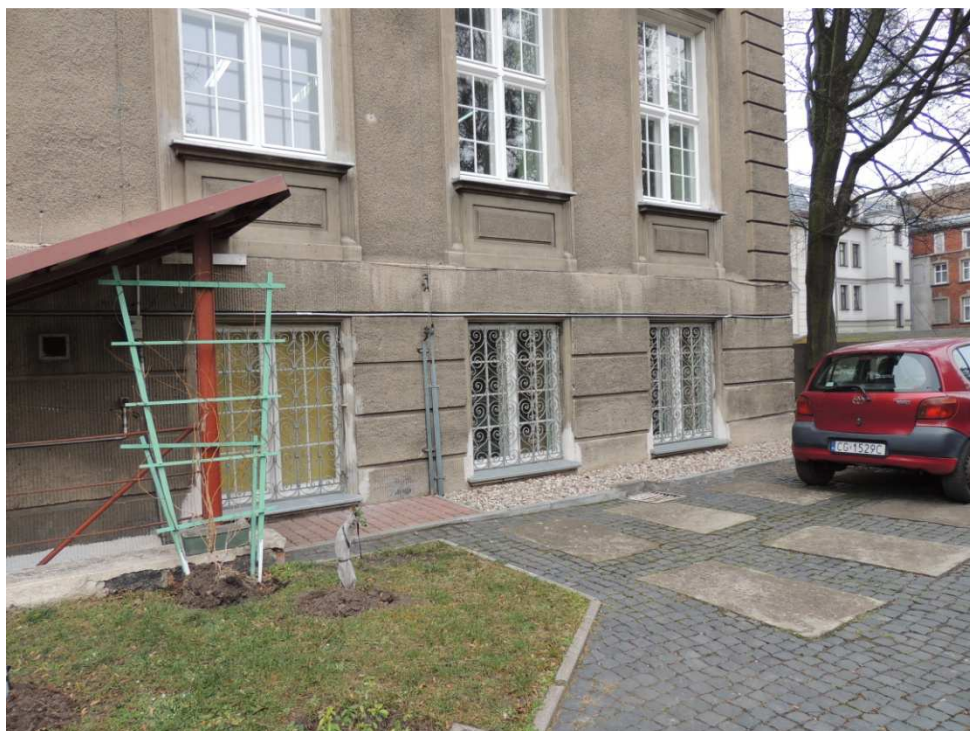
45. Elewacja ogrodowa, pas przyziemia.

46. Jak wyżej.
