**EKSPERTYZA TECHNICZNA
WERYFIKACJA NOŚNOŚCI DACHU I MOŻLIWOŚCI
POSADOWIENIA INSTALACJI PV**

**BUDYNKI UŻYTECZNOŚCI PUBLICZNEJ NALEŻĄCE DO
STAROSTWA POWIATOWEGO W ZGIERZU**

Starostwo Powiatowe w Zgierzu
ul. Sadowa 6A, 95-100 Zgierz

20 Czerwca 2023

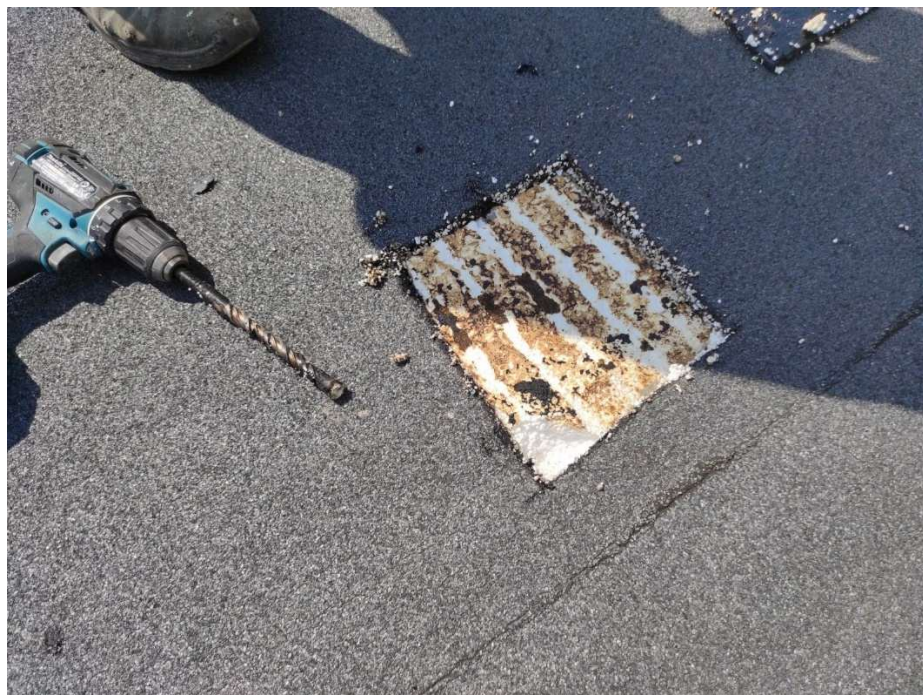
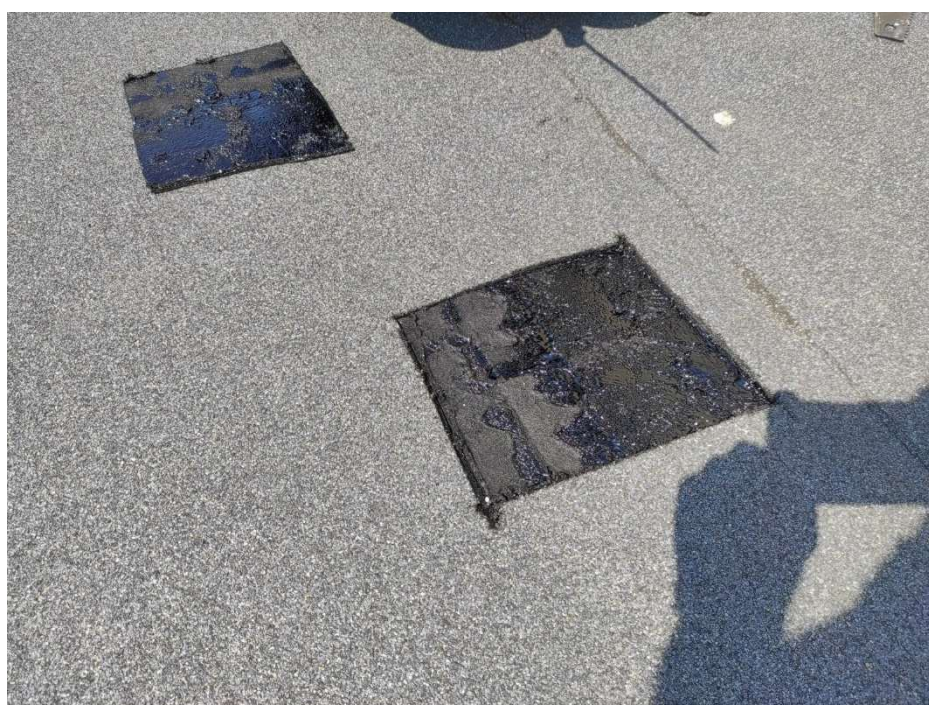
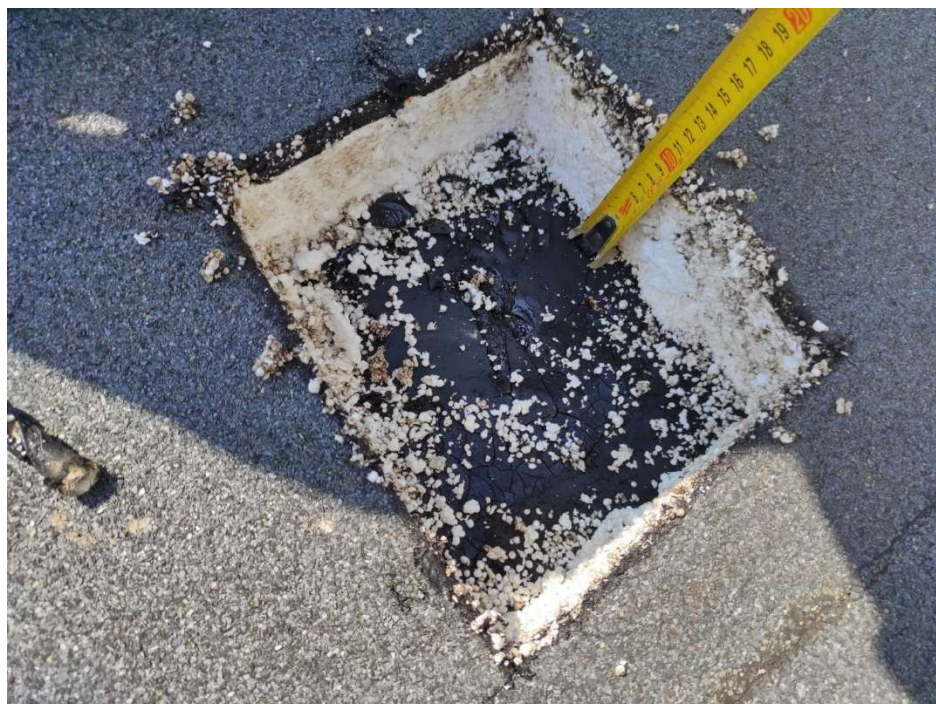
Zdjęcia z przeprowadzonej odkrywki warstw dachowych.

Dokładny i rzeczywisty układ warstw dachowych określono podczas dokonanej odkrywki.

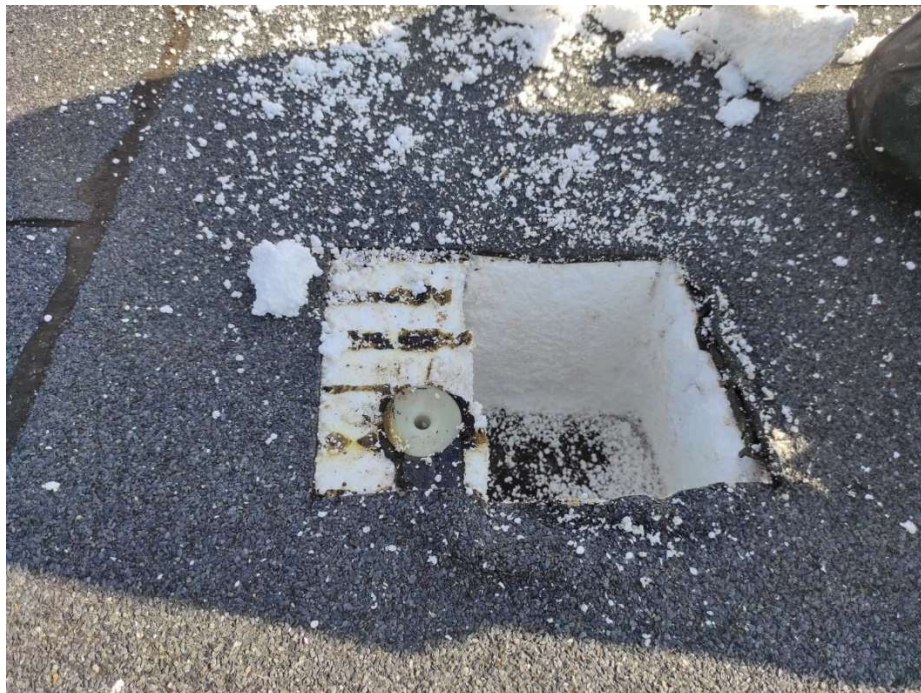
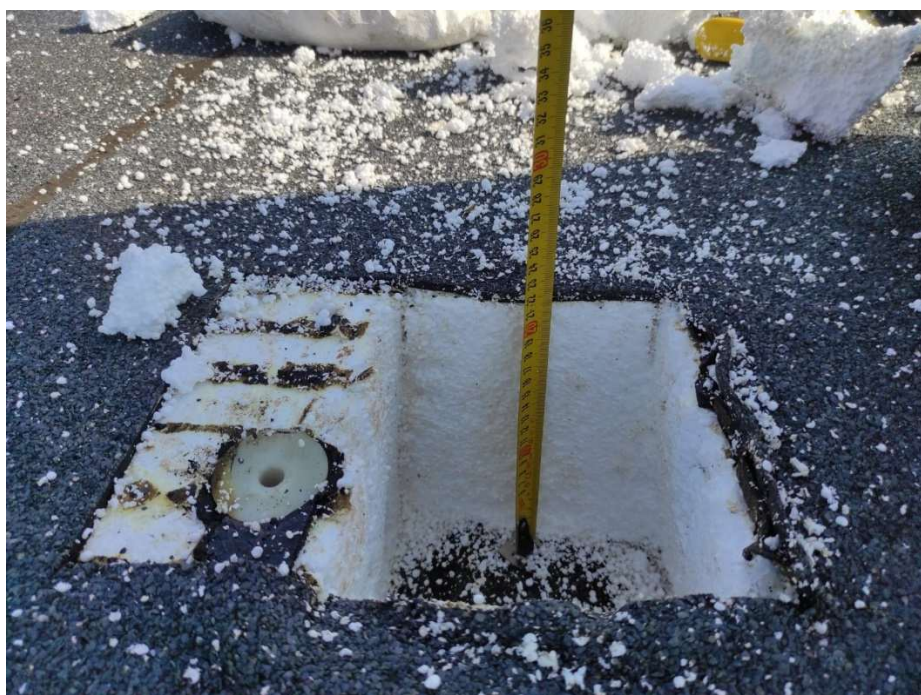
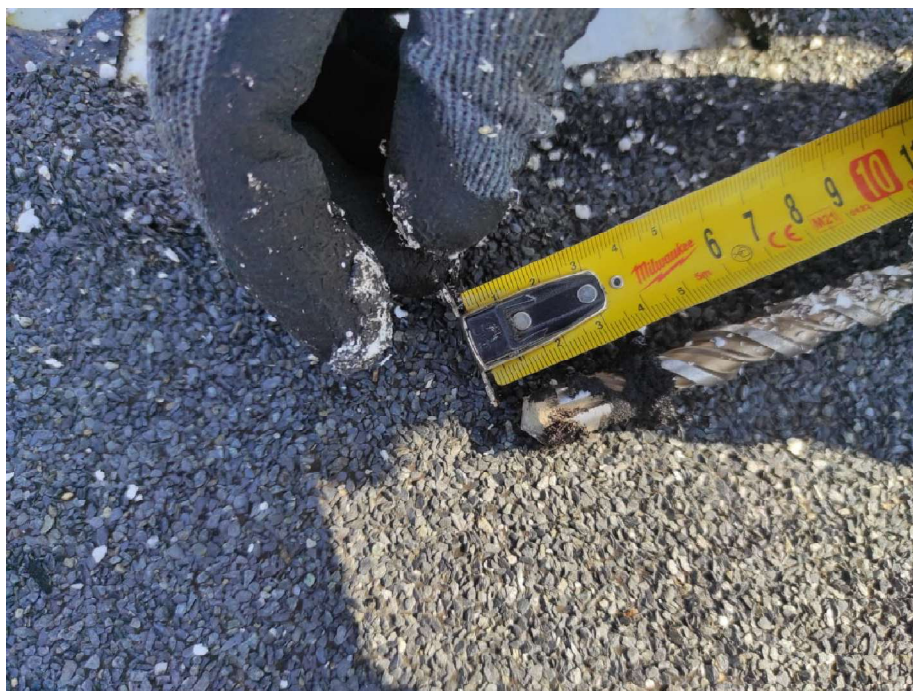
Dach budynku szkoły.

Zdjęcia z przeprowadzonej odkrywki warstw dachowych.

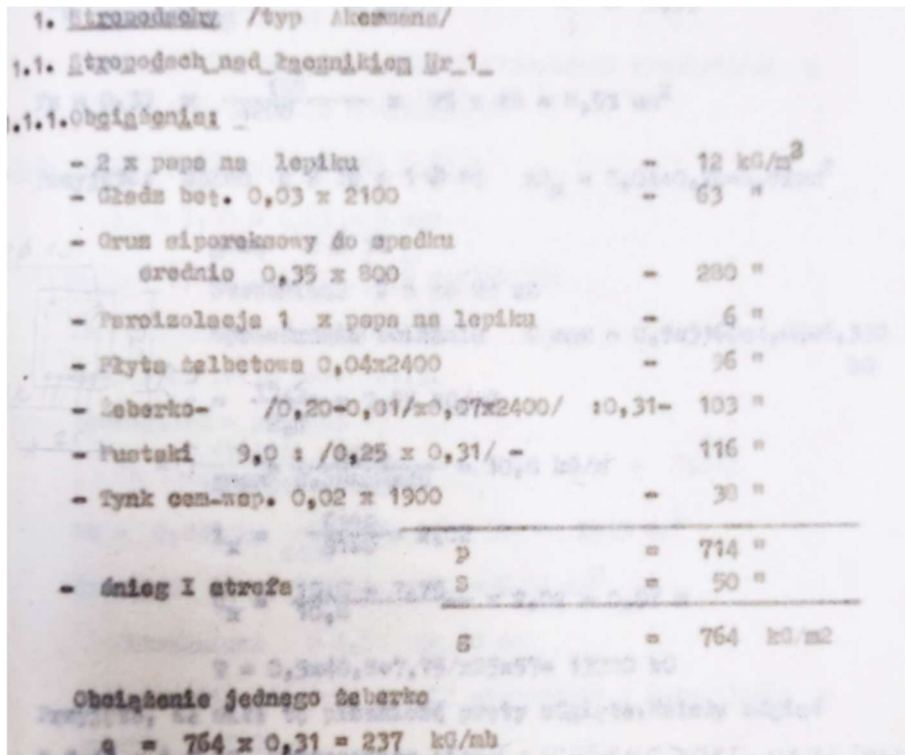
Wycinek archiwalnej dokumentacji konstrukcyjnej.

W pierwotnym projekcie uwzględniono znaczne obciążenie występujące na stropodachu. Dodatkowym, pierwotnie nieprzewidzianym, obciążeniem jest styropapa oraz dodatkowa warstwa papy termozgrzewalnej tj. 0,21kN/m² (charakterystyczne).

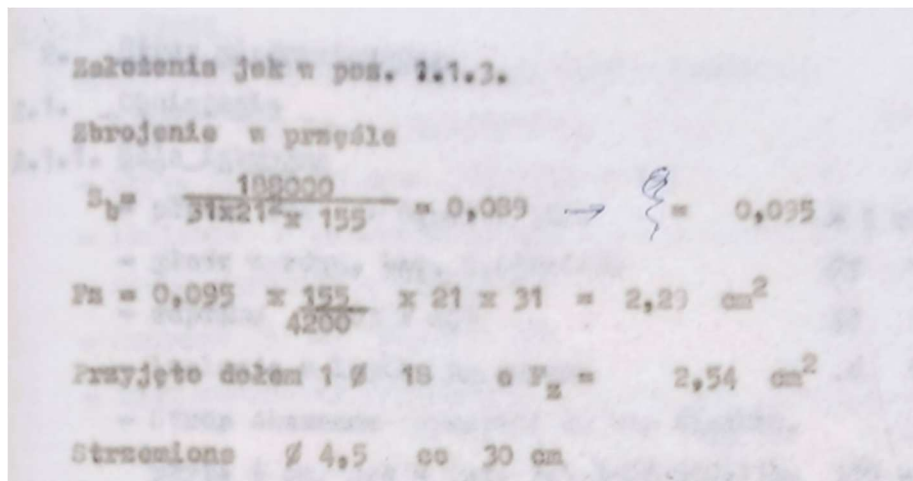
Wycinek archiwalnej dokumentacji konstrukcyjnej.

Równocześnie projektant przyjmując zbrojenie żeber stropu Ackermana zastosował pręty o większym niż wymagane sumarycznym przekroju zbrojenia. Przykładowy dobór zbrojenia poniżej.

Zastosowane zbrojenie jest zwiększone, w stosunku do wymaganego o 10-15%. Daje to obliczeniowy zapas nośności na poziomie 0,76-1,15kN/m².

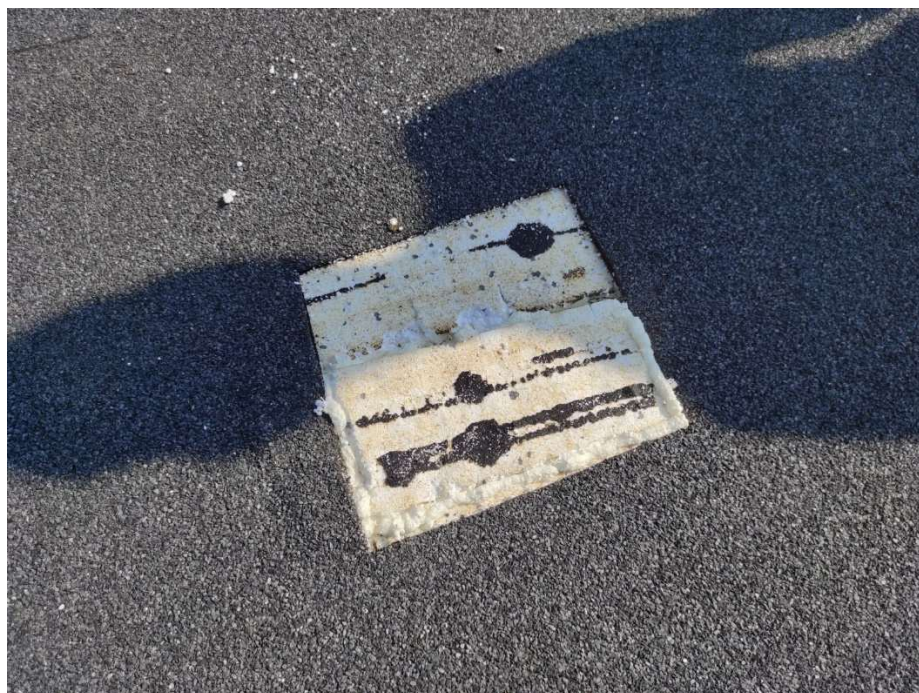
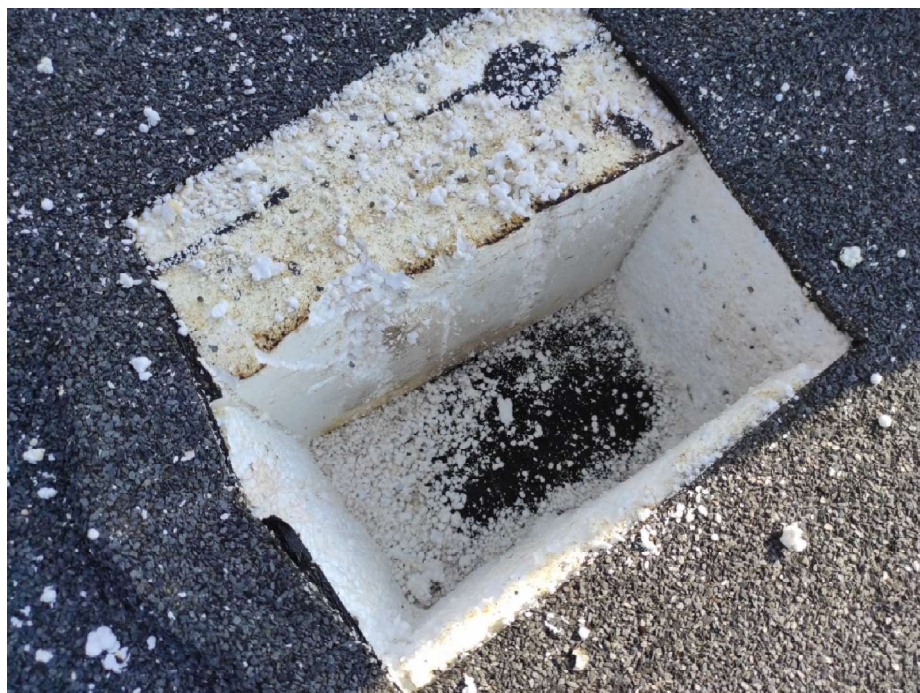
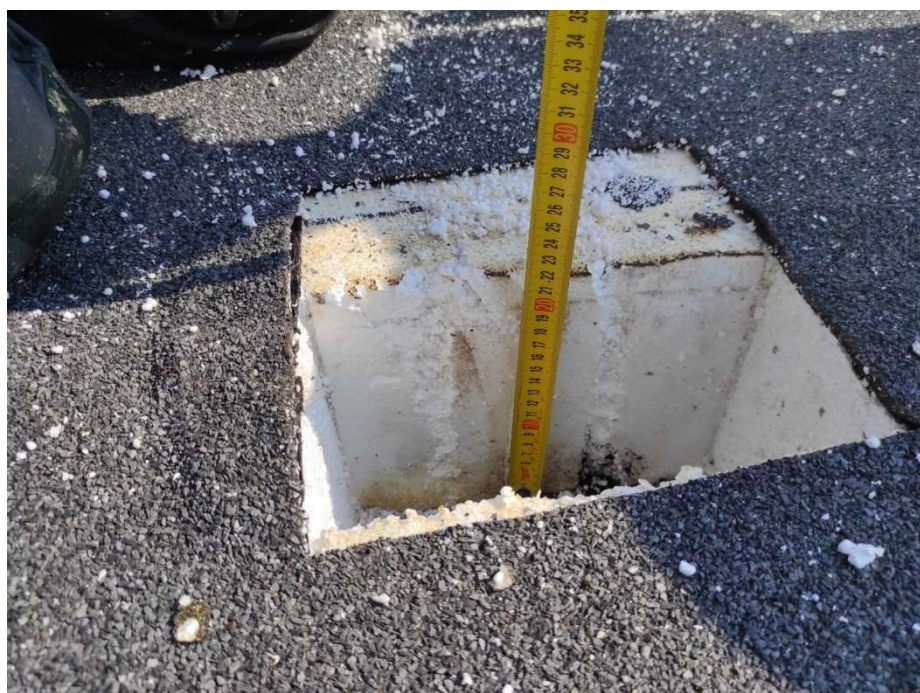
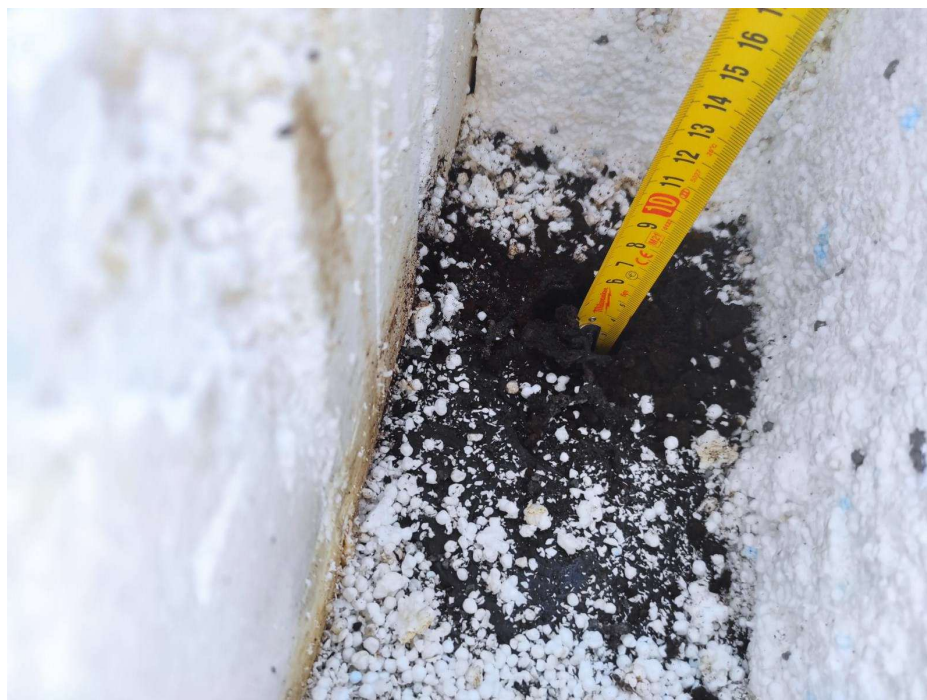
Dach sali sportowej.

Zdjęcia z przeprowadzonej odkrywki warstw dachowych.

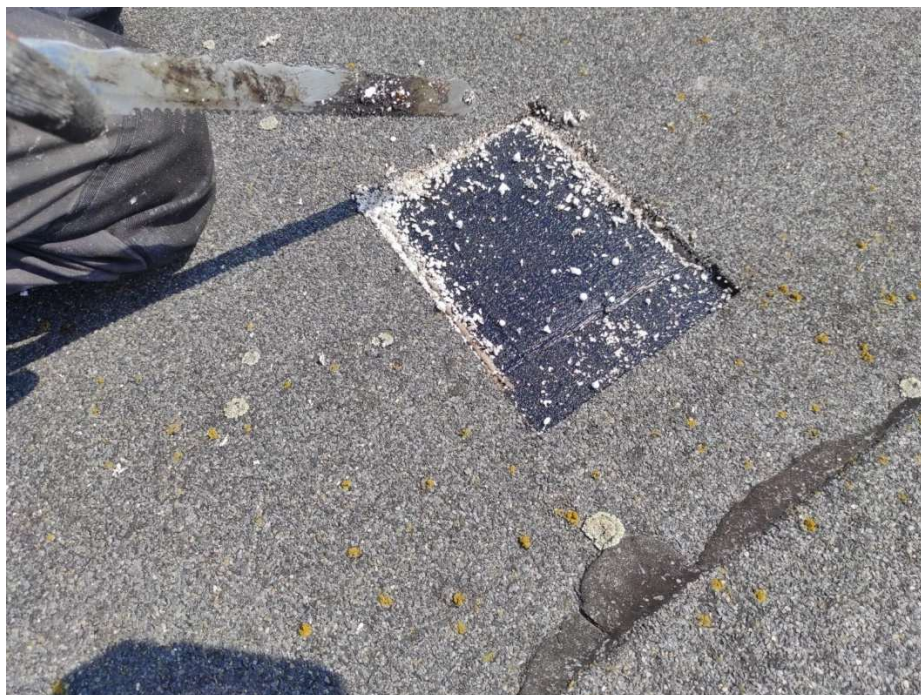
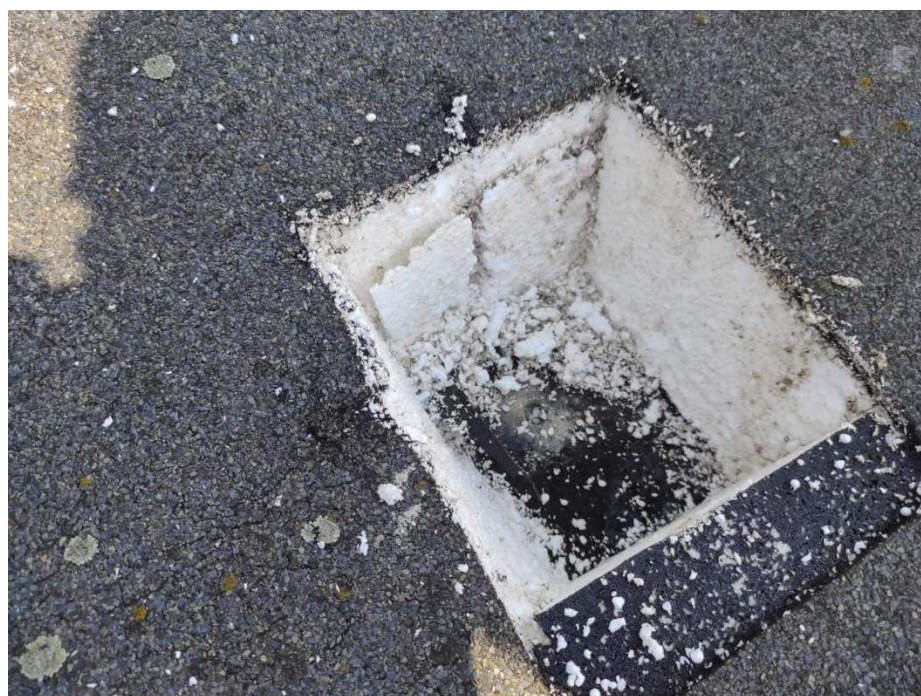
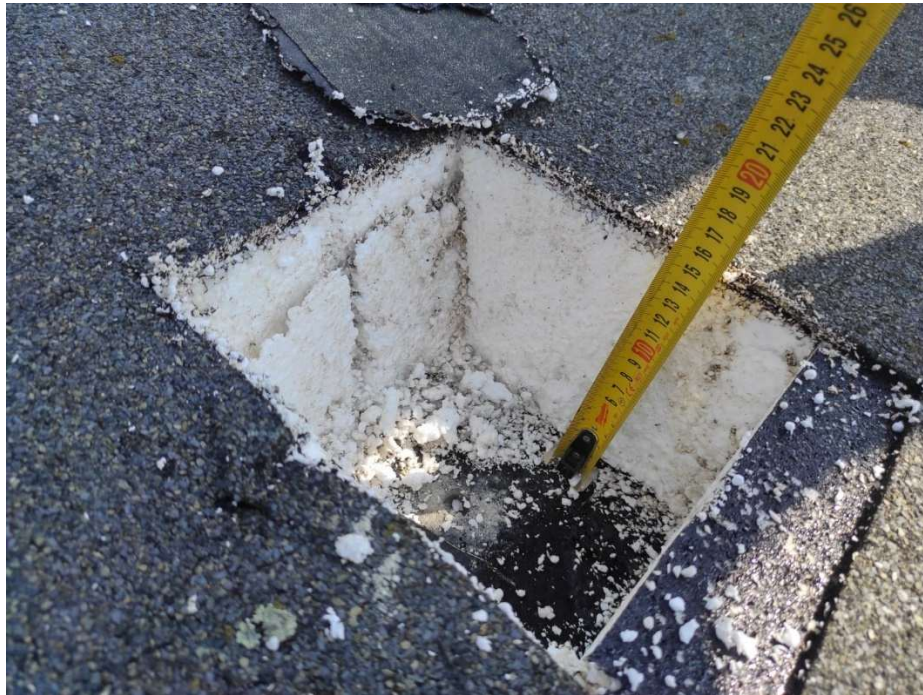
Zdjęcia z przeprowadzonej odkrywki warstw dachowych.

- Papa termozgrzewalna
- Styropapa gr.15cm
- Papa na lepiku – dawne pokrycie dachu, grubość około 0,5cm
- Płyty korytkowe żelbetowe
- Pustka wentylowana
- Strop żelbetowy kanałowy „Żerań”
