PB 01/I/2023 PROJEKT KONSERWATORSKI
STYCZEŃ 2023

ARCHITEKTURA - OPIS

Przedmiotem opracowania jest renowacja istniejącego drewnianego barometru w obudowie żeliwnej, zlokalizowanego w Goczałkowicach – Zdroju, gmina Goczałkowice – Zdrój przy ul. Uzdrowskiej, działka nr 2832/25.

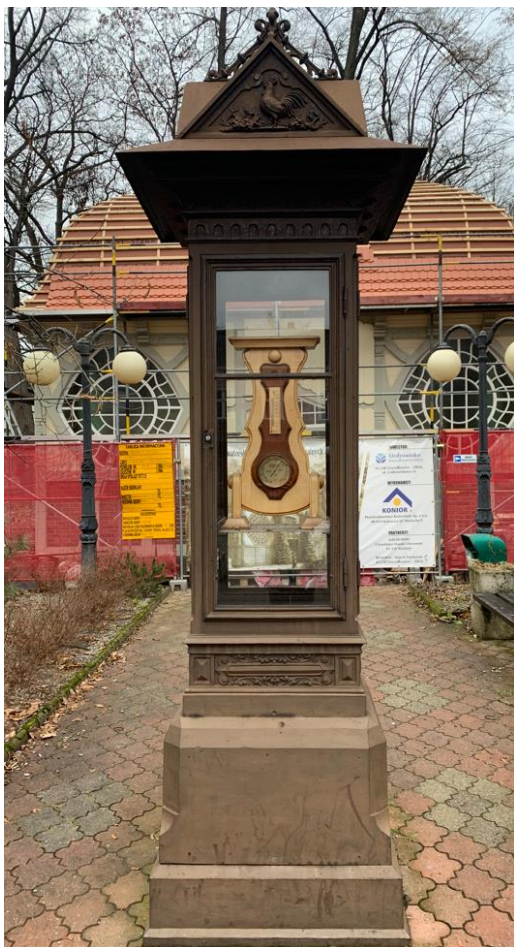
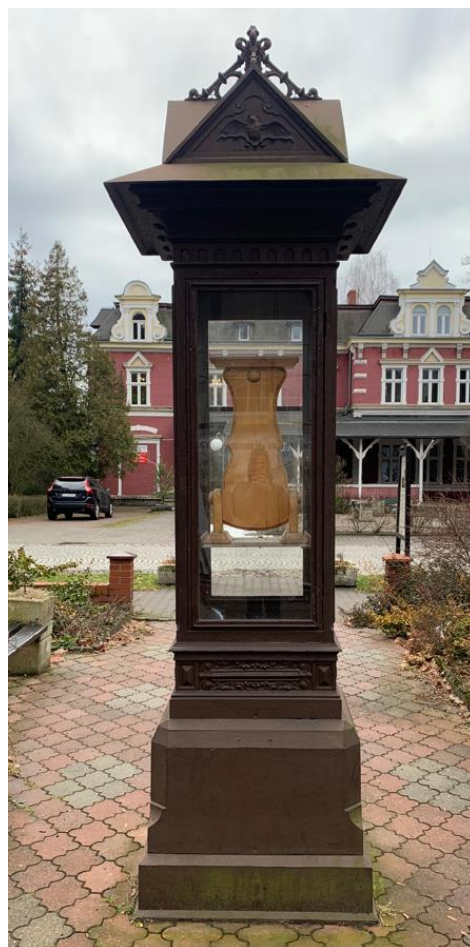
11,12. Barometr – stan obecny -01.2023 - autor

Cechy stylistyczne oraz sam mechanizm barometru wskazują na produkcję po drugiej wojnie światowej. Stan zachowania samego barometru jest dość dobry.

Sama żeliwna obudowa obecnie bez iglicy, która na przełomie lat ulegała przekształceniom aż do całkowitej likwidacji.

Detal obudowy pozostał nienaruszony. Na przestrzeni lat widzimy różne przemalowania, jednak w stanie obecnym widzimy jednolity kolor obudowy. Można zauważyć liczne defekty powstałe w czasie odlewania, szczególnie w obrębie detalu roślinnego oraz uszkodzenia spowodowane korozją. Przeszklenia z licznymi nieszczelnościami oraz ubytkami.

Proponuje się pozostawienie wtórnego barometru. Należy dokonać drobnych napraw związanych z uszkodzeniami spowodowanymi przez oddziaływanie zmian temperatury i wilgoci na drewnianą obudowę urządzenia, widoczne głównie w warstwie lakieru zabezpieczającego. Należy wymienić zniekształconą oprawę mechanizmu barometru.

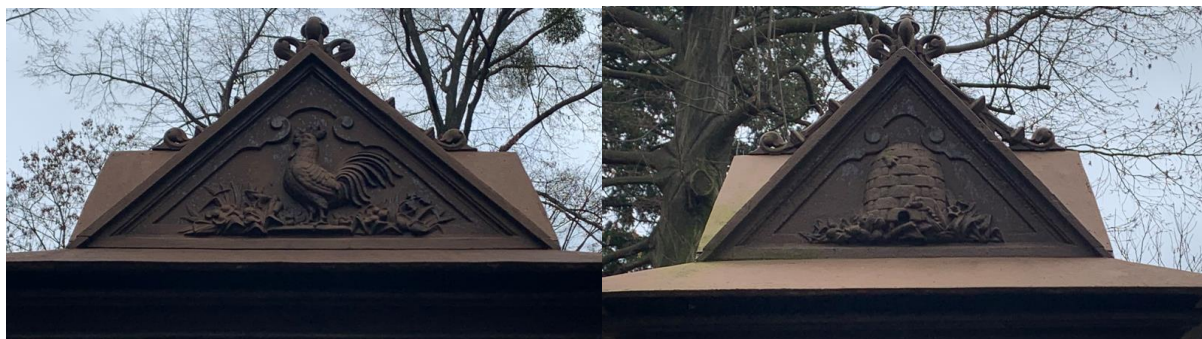
15,16. Detal obudowy żeliwnej – stan obecny -01.2023 - autor

Z każdej ze stron możemy zauważyć w górnej części zadaszenia inny detal – koguta, nietoperza, ul z pszczołami oraz sowę. Detal roślinny jest na każdej ze stron taki sam.

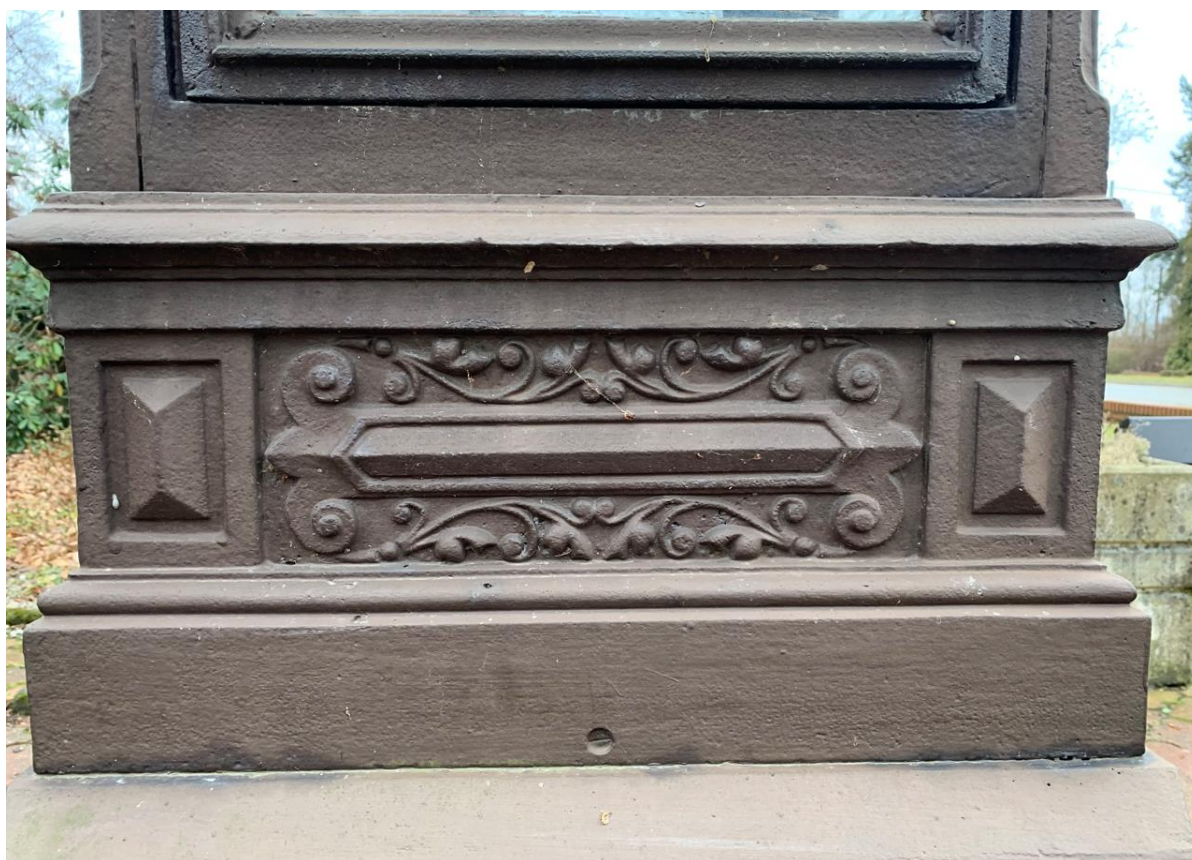
19. Detal podstawy obudowy żeliwnej – stan obecny -01.2023 - autor

Detal na bocznej, krótszej ścianie obudowy.

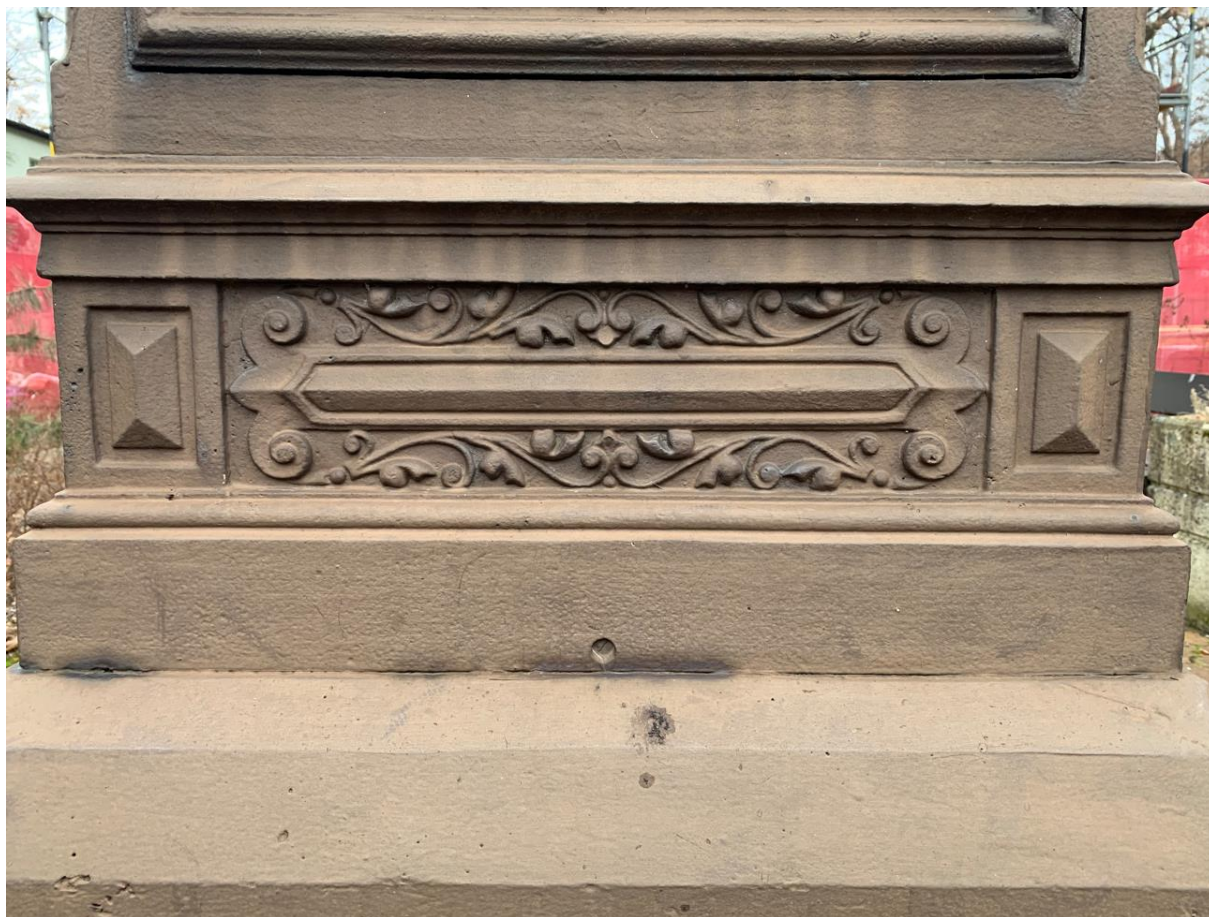
20. Detal podstawy obudowy żeliwnej – stan obecny -01.2023 - autor

Detal na frontowej, dłuższej ścianie obudowy.

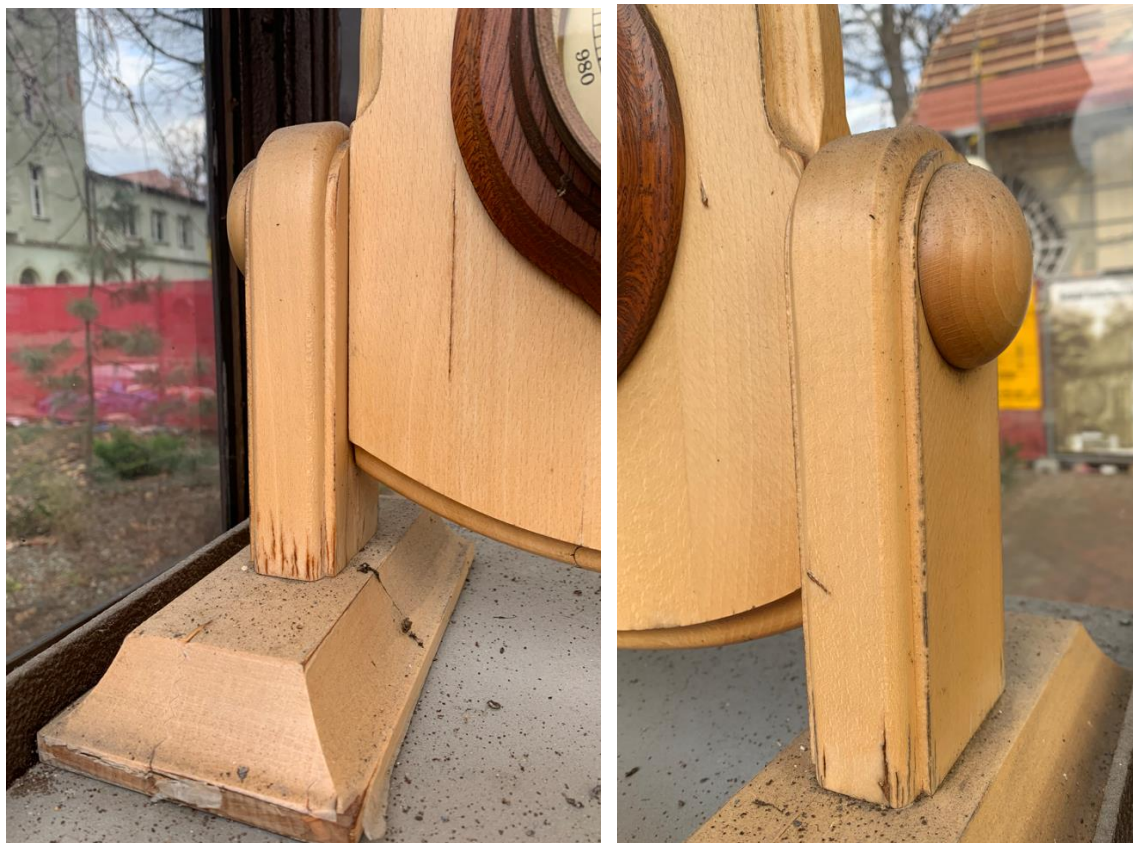
36,37. Barometr – stan obecny -01.2023 - autor

Stan zachowania obudowy barometru jest średni. Widzimy liczne uszkodzenia spowodowane korozją oraz liczne ubytki wynikające z niedoskonałości odlewu.

Występują nieszczelności w obrębie przeszklenia. Brak regularnej konserwacji spowodował konieczność przeprowadzenia renowacji a także zlikwidowany w poprzednich latach detal iglicy oraz umieszczenie drewnianego barometru wewnątrz uprościło charakter obiektu z dawnej stacji meteorologicznej jedynie do barometru. Istniejący zamek wymaga wymiany.

Stan zachowania barometru jest dosyć dobry. Występują zawilgocenia widoczne głównie w obrębie warstwy lakieru. Zniszczeniu – odkształceniu uległa plastikowa wewnętrzna oprawa w kolorze złota samego mechanizmu barometru.

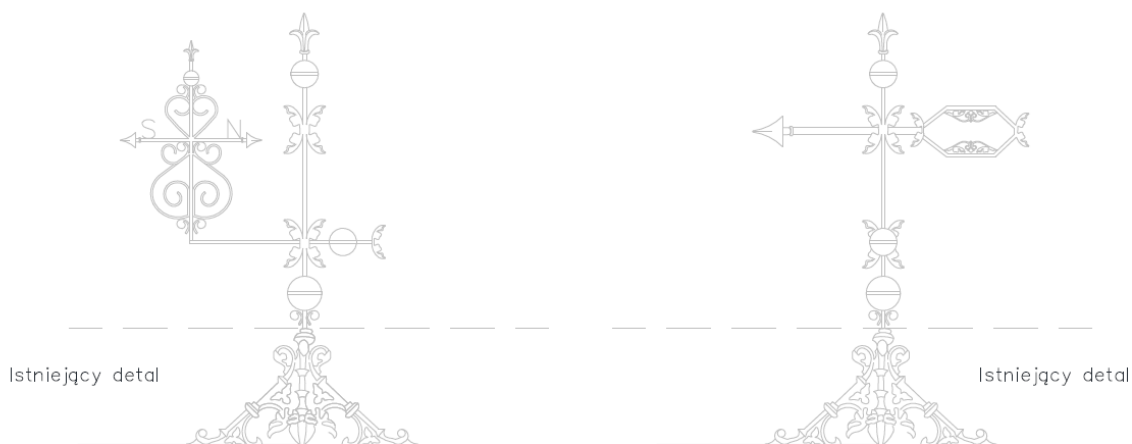
Projektowany detal

W ramach przedmiotowego projektu planuje się renowację istniejącego barometru wraz z odbudową iglicy.

Projekt oparto na pierwotnej formie przywracając strzały z kierunkami świata oraz ruchomy element wskazujący kierunek wiatru.

Przed wykonaniem detalu konieczne jest przedstawienie przedstawicielowi WUOZ do akceptacji i zatwierdzenia rysunku wykonawczego – warsztatowego przez wykonawcę. Detal należy dopasować do istniejącego materiału oraz do pozostałości istniejącego detalu dawnej iglicy.
