DOKUMENTACJA KONSERWATORSKA

BADANIA KONSERWATORSKIE
ORAZ
PROGRAM PRAC KONSERWATORSKO-RESTAURATORSKICH
SPICHLERZA ZBOŻOWEGO,
BRAMY ORAZ FRAGMENTU PIERWOTNEGO MURU
W BĄKOWIE

Grudzień 2021 r.

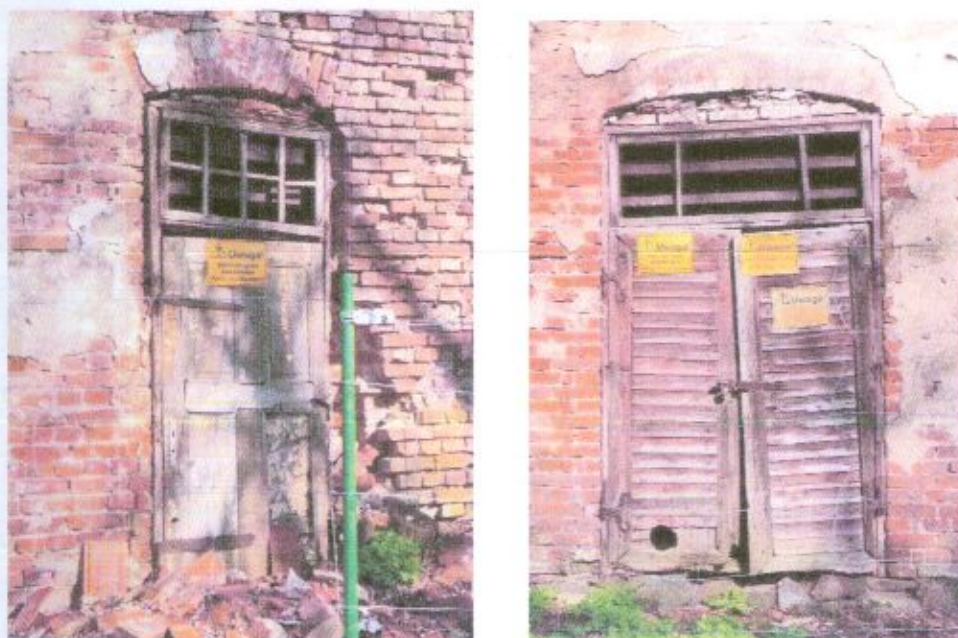
Fot. 17. Obecnie skrzydła drzwi po lewej stronie są wtórne. Po prawej stronie zachowały się oryginalne drzwi z żaluzjowym opierzeniem płycin oraz okuciami.

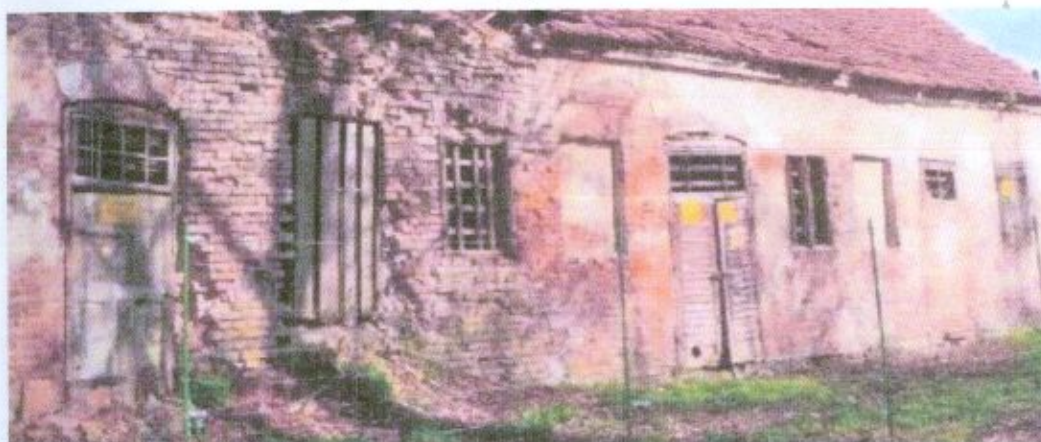
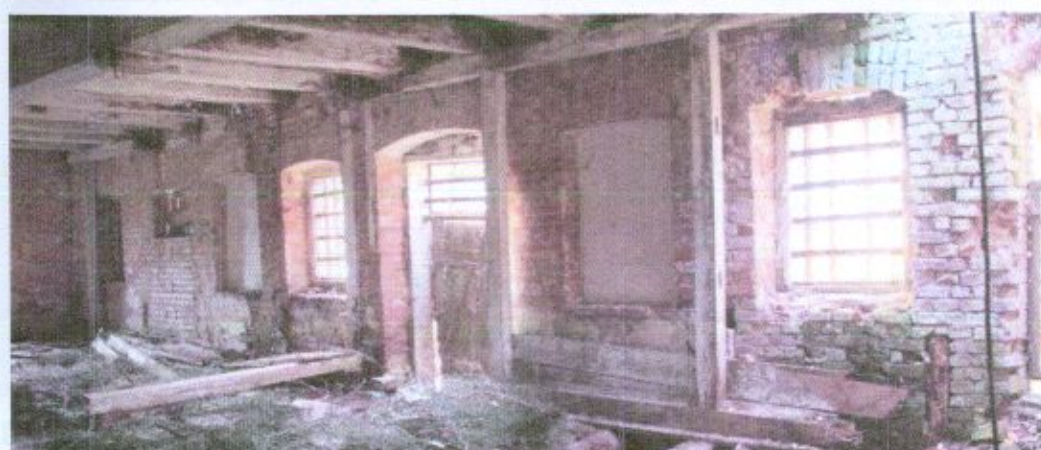
Fot. 19-20. Stan zachowania otworów okiennych w 2021 r.

Mury elewacji spichrza są w bardzo złym stanie, ściany posiadają zarysowania, spękania oraz odspojenia tynku. Poprzez zawalenie się dachu została naruszona konstrukcja ścian, dlatego też ściany w złym stanie należy w górnej części rozebrać (tam gdzie widoczne spękania), aby powtórnie je wymurować według odpowiedniego wątku i ustabilizować konstrukcję. Podczas trwających prac budowlano-konserwatorskich należy ocenić stan zachowania murów pod względem konstrukcji. Prace przy obiekcie muszą być tak prowadzone, aby zachować jak najwięcej substancji oryginalnej. Tam, gdzie występują pęknięcia a konstrukcja jest stabilna należy zszyć mur lub przewiązać zachowując oryginalny watek. Należy stwierdzić jaki jest stan fundamentów, w razie konieczności należy je ustabilizować i wzmocnić. Po ustabilizowaniu konstrukcji murów zaleca się założenie izolacji pionowej. Podczas prac konserwatorsko-budowlanych należy odtworzyć elewacje w tynku, zwracając szczególną uwagę na detale architektoniczne, które zdobiły spichlerz. Należy wstawić okna i drzwi wykonane na wzór oryginalnych. Zastanowić się, które elementy można by wykorzystać ponownie. Na zachowane zawiasy założyć okienice wykonane na wzór oryginalnych.

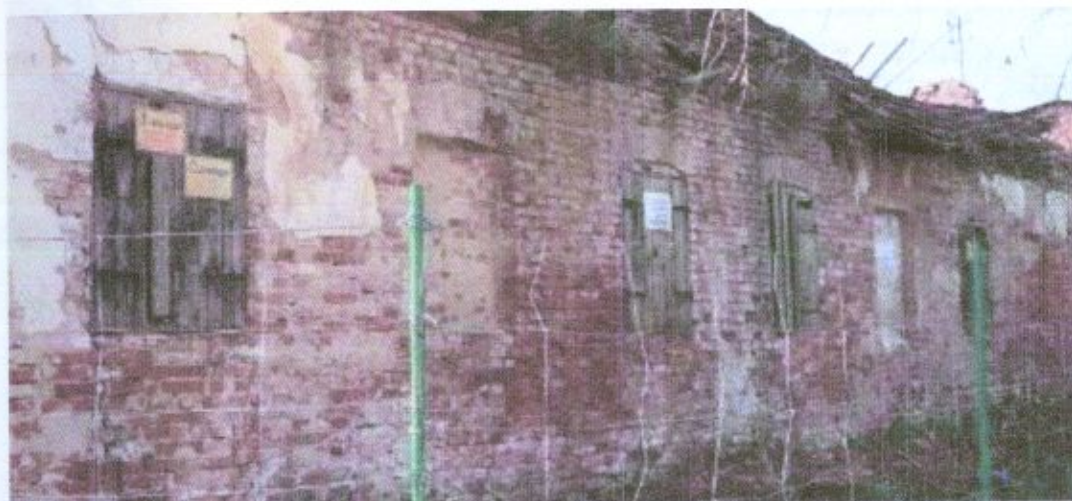
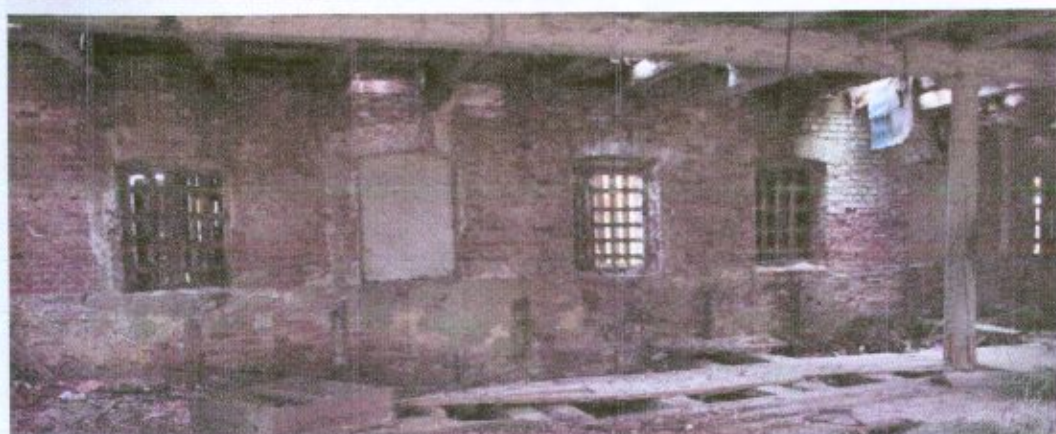
Fot. 22-23. Stan zachowania otworów okiennych w 2021 r..

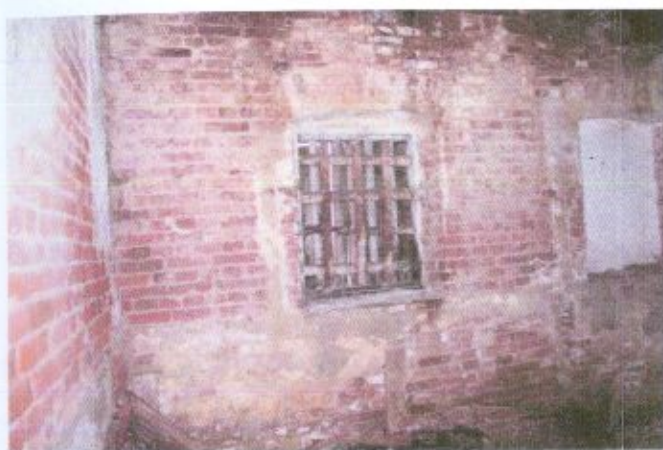
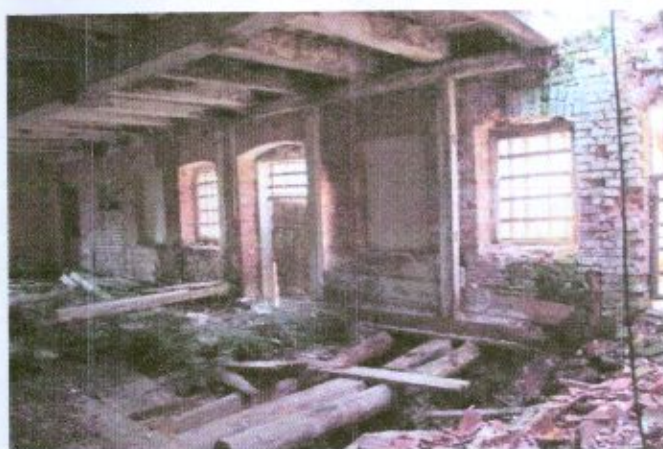
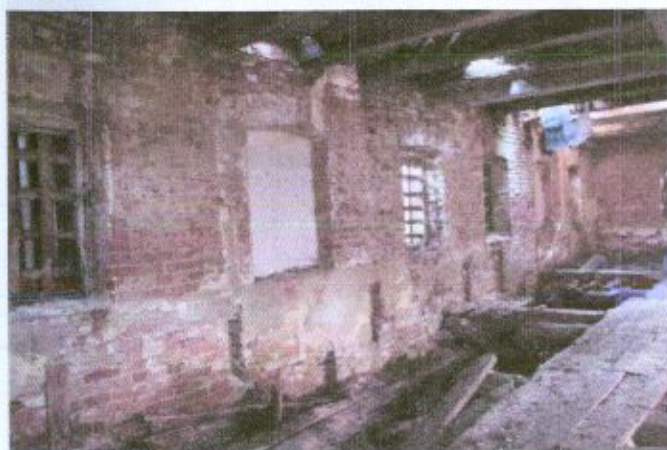
Wewnętrzne ściany spichrza były otynkowane zaprawią wapienną, którą pokrywały pobiałą. Obecnie tynk we wnętrzu zachował się jedynie szczątkowo.

Fot. 30. Stan zachowania wnętrza spichrza w 2021 r.

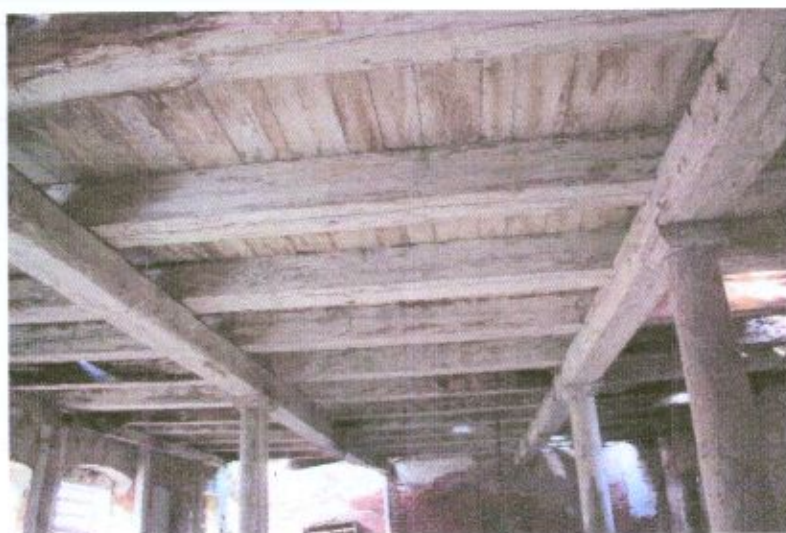
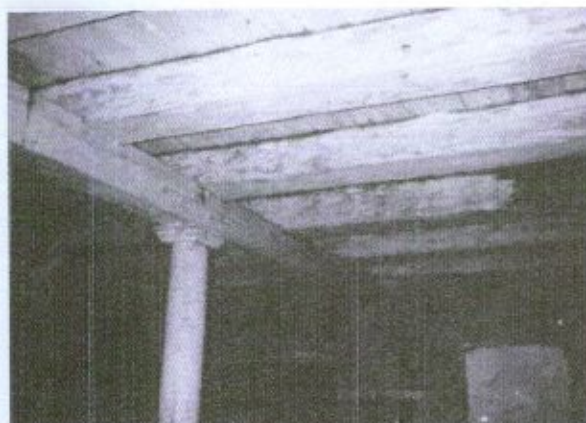
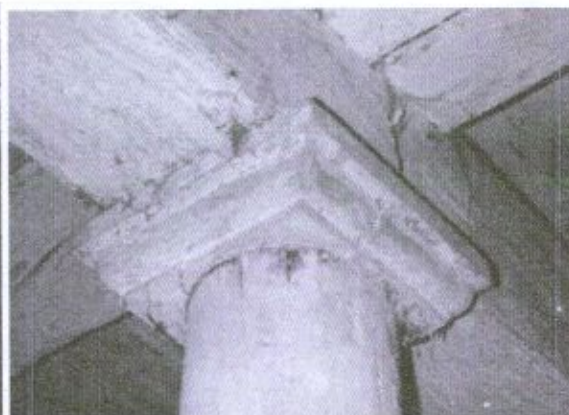
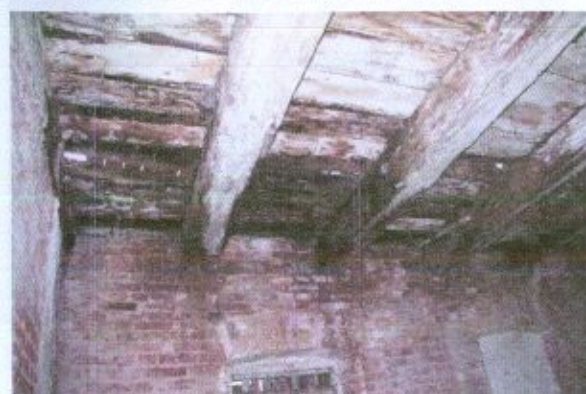
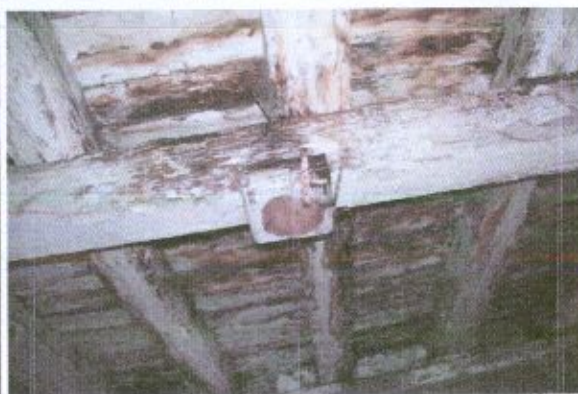
Fot. 31-35. Stan zachowania stropu spichrza w 2021 r.

19. Na wzór oryginalnego stropu należy odtworzyć na murach spichrza strop belkowy nagi, wzmocniony drewnianymi podciągami, wspartymi na drewnianych kolumnach o prostych głowicach. Ewentualnie, strop od strony poddasza można ocieplić, a na wierzch zastosować podłogę wykonaną z deski, aby nawiązywała do pierwotnej podłogi. Wyrazić na to zgodę musi WKZ.

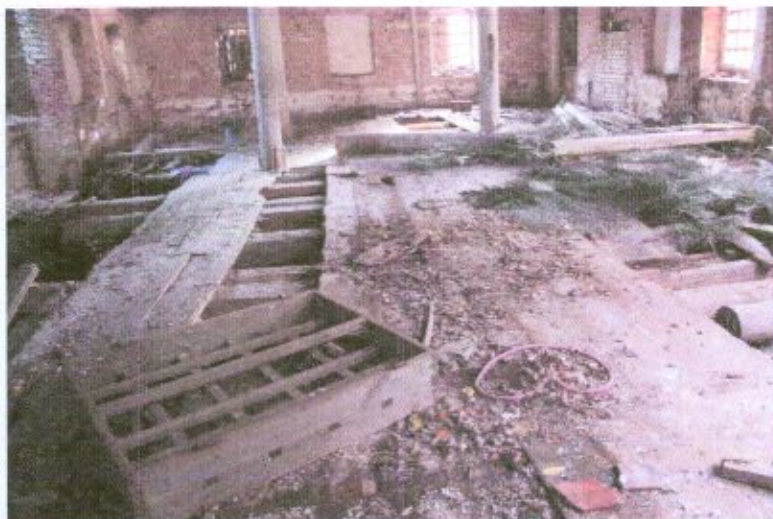
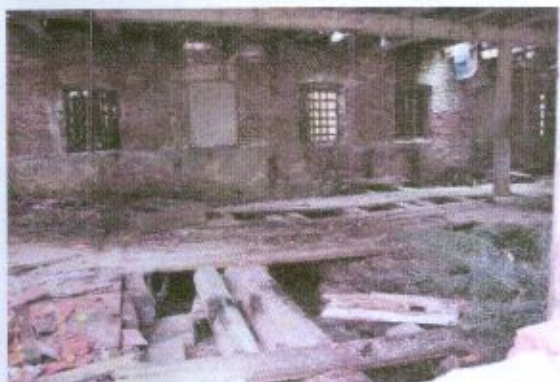
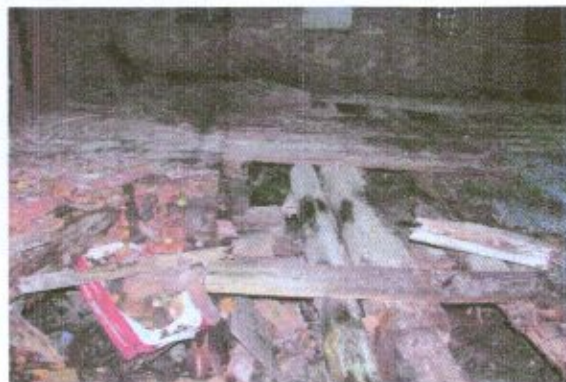
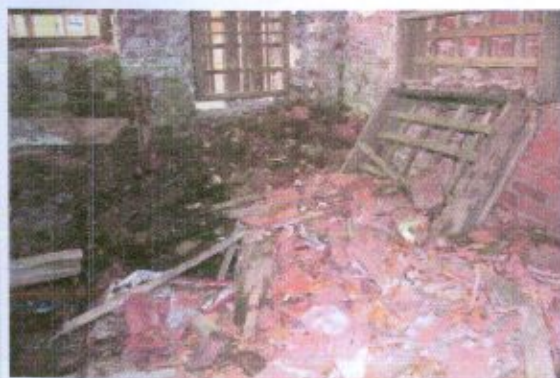
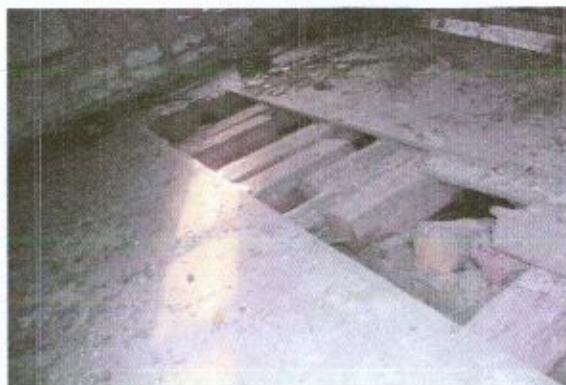
Podłogi wnętrza spichrza są deskowe, deski umieszczone są na belkach. Obiekt jest niepodpiwniczony, dlatego też belki położone są na podłożu, co bardzo źle wpłynęło na ich stan zachowania. Belki są przegniłe, a deski na belkach znajdują się w bardzo złej kondycji.

Fot. 35-39. Stan zachowania podłogi spichrza w 2021 r.

8. Należy przystąpić do demontażu deskowanej podłogi pierwszej kondygnacji. Drewno jest w bardzo złej kondycji, umieszczone na zawilgoconych belkach. Należy zachować ostrożność przy demontażu. Po demontażu desek podłogowych należy wykonać inwentaryzację belck i zobaczyć, jak są rozmieszczone, jaki mają przekrój. Następnie belki należy zdemontować. Były one przez lata narażone na wilgoć podciągana z gruntów, jak również opady atmosferyczne przenikające z nieszczelnego dachu. Po demontażu belek należy ocenić stan zachowania fundamentów kamiennych spichrza oraz murów elewacji.

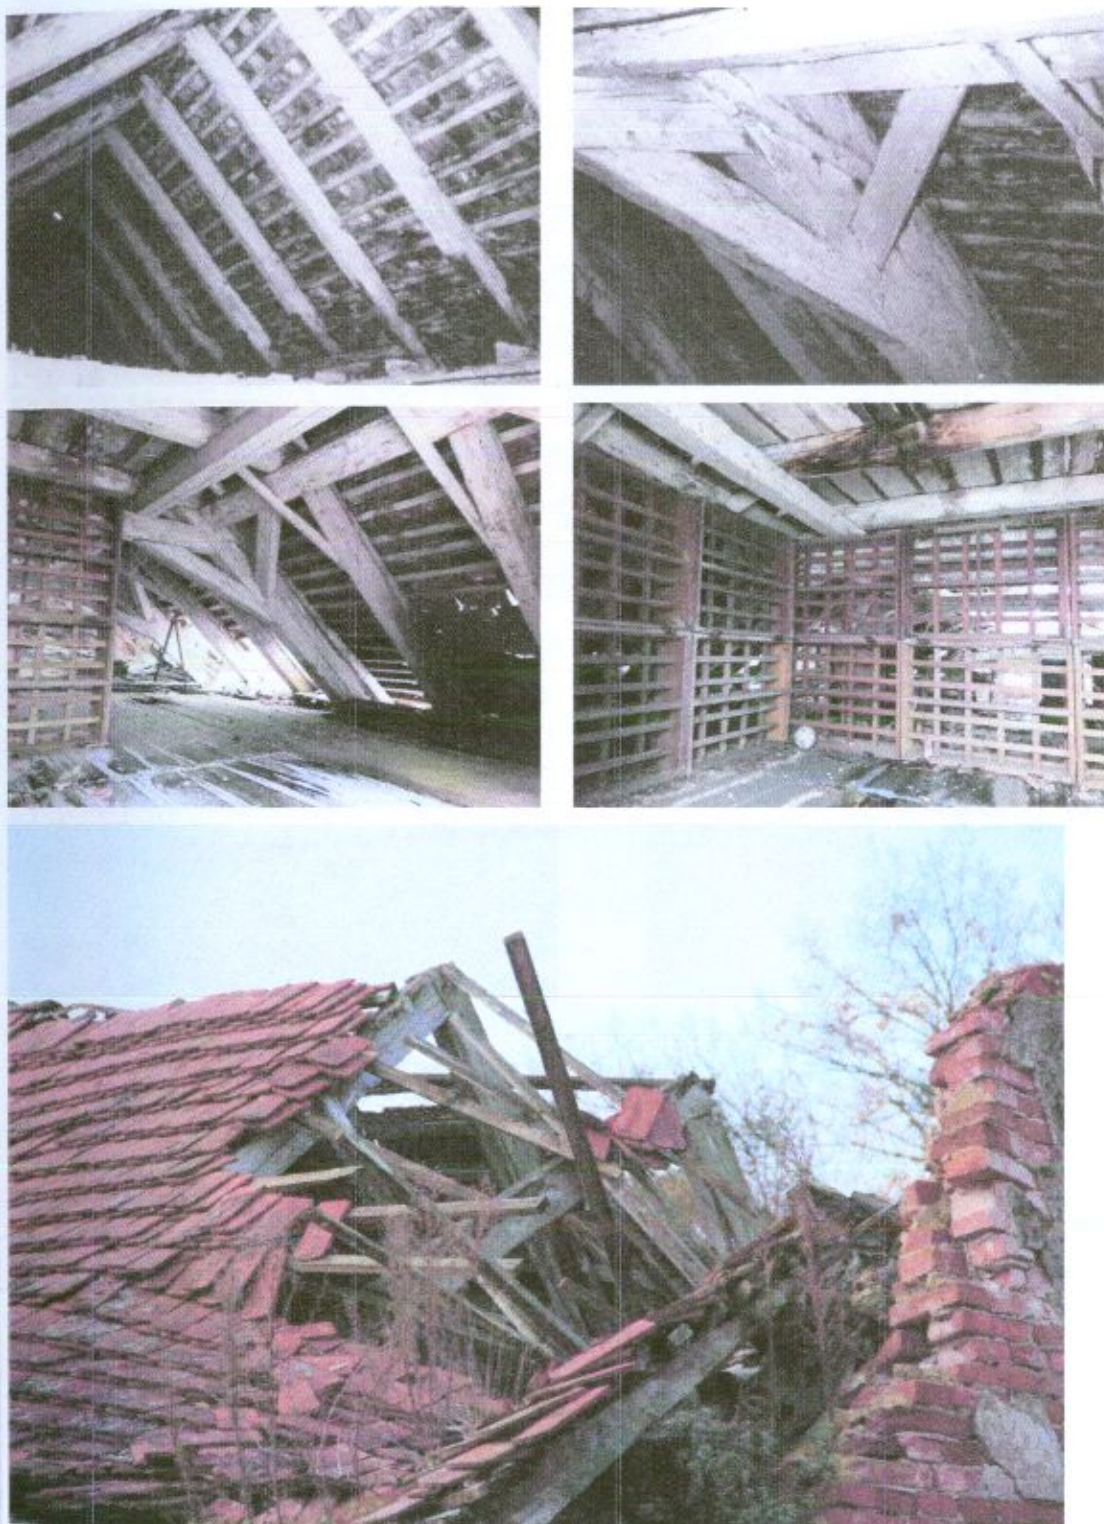
Fot. 40-44. Stan zachowania więźby dachowej spichrza w 2021 r.

Dach ma liczne ubytki w dachówce, zawalił się w części północnej zabytku. Poprzez przeciekanie wody deszczowej przez lata konstrukcja więźby dachowej uległa destrukcji. Na belkach zaobserwowano korozję biologiczną i uszkodzenia mechaniczne. Konstrukcja więźby dachowej jest niestabilna, belki uginają się pod ciężarem ceramicznej dachówki. We wnętrzu obiektu można zobaczyć bardzo zły stan zachowania stropu wzmocnionego drewnianymi podciągami, które są wsparte na drewnianych kolumnach o prostych głowicach. Niektóre kolumny przewróciły się, co naruszyło konstrukcję budynku. Drewniane podciągi są zbutwiałe i spróchniałe, jak również deski podłogowe ułożone na nich. Konstrukcja stropu jest naruszona i grozi zawaleniem. Na belkach zaobserwowano korozję biologiczną i uszkodzenia mechaniczne. Jeszcze w gorszym stanie jest podłoga deskowana, pod którą znajdują się zbutwiałe belki położone bezpośrednio na podłożu. Belki te narażone były cały czas na działanie wody dostającej się z wód gruntowych, jak również poprzez przeciekający dach i dostającą się do środka wodę opadową. Dlatego też belki przy gruncie są cały czas zawilgocone. Deskowanie drewniane jest uszkodzone, zauważono liczne ślady korozji biologicznej. Stan wszystkich elementów drewnianych wewnątrz obiektu jest bardzo zły.

Stwierdzono bardzo zły stan zachowania wszystkich elementów drewnianych wewnątrz budynku. Z tego względu należy przystąpić do demontażu dachówek i więźby dachowej, której belki są porażone korozją biologiczną. W sposób bardzo ostrożny z więźby dachowej należy zdjąć dachówki. Dachówki w dobrym stanie należy odłożyć na paletę do powtórnego wykorzystania. Po demontażu dachówek należy zdemontować więźbę dachową, jeżeli konstrukcja drewniana nie spełnia swojej roli tak samo jak konstrukcja stropu i podłogi. Wszystkie drewniane elementy należy usunąć z murów spichrza. Podczas trwających prac budowlano-konserwatorskich należy dokładnie zinwentaryzować wszystkie drewniane elementy i na tej podstawie odtworzyć je w tych samych wymiarach. Ocenic czy jakieś belki nadają się do ponownego zastosowania.

4. W kolejnym etapie należy zdemontować uszkodzoną więźbę dachową. Podczas trwających prac budowlano-konserwatorskich należy dokładnie zinwentaryzować więźbę dachową, aby później ją odtworzyć z belek tych samych przekrojów. Należy odtworzyć więźbę krokwiowo-jętkową ze stolcem podwójnym stojącym i poddaszem 2-kondygnacyjnym.

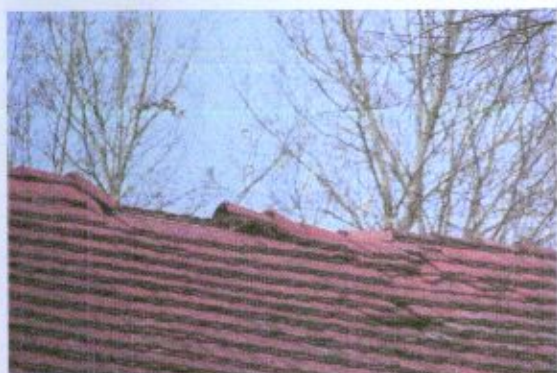
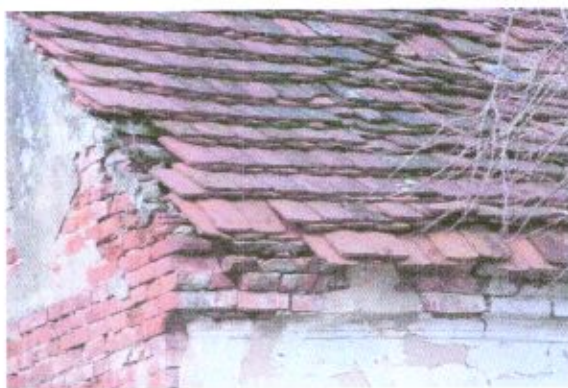
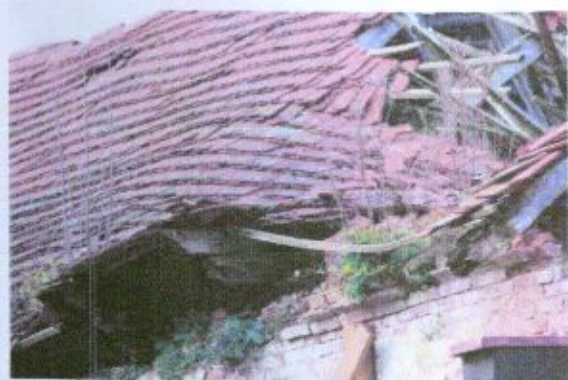
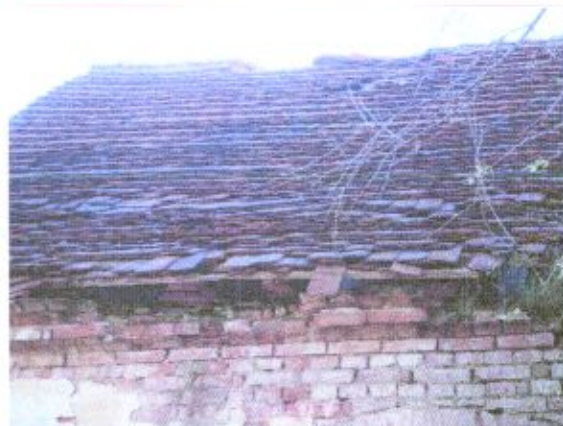
Dach pokryty jest dachówką „karpówką”, ułożoną „w koronkę”. Kalenica przykryta jest „gąsiorami”. Konstrukcja dachu grozi zawaleniem.

Fot. 45-49. Stan zachowania dachu spichrza w 2021 r.

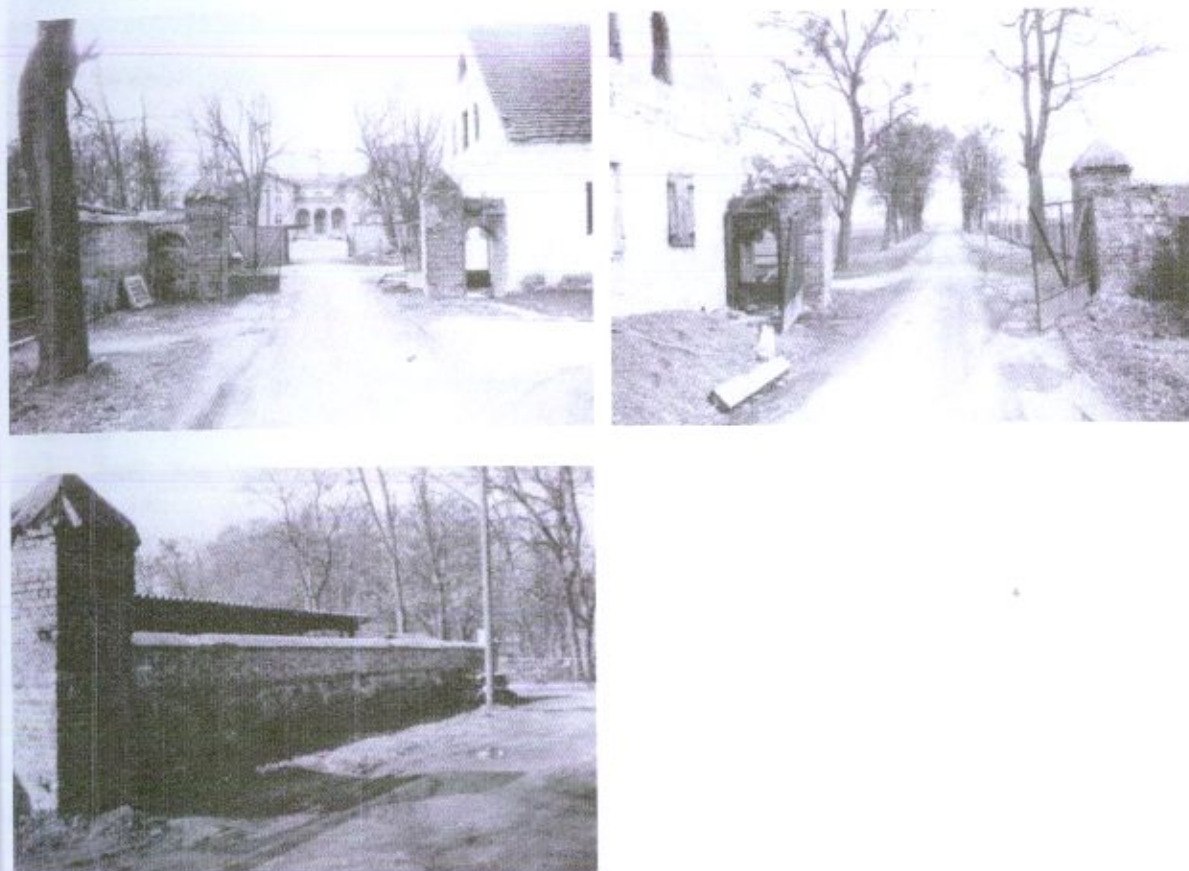
Fot. 50-52. Widoczne na starych fotografiach oryginalne słupki oraz mur, który został poddany pracom naprawczym. Metalowa brama oraz furtka od wewnętrznej strony podwórza są wtórne.

Stan zachowania słupków bramy jest zły. Szczyt pierwotnie wymurowano na cegłę pod skosem, obecnie pokryty jest przez roślinność zieloną, glony mchy i porosty. Widać liczne ubytki w cegle jak i w spoinie. Widoczne wtórne prace naprawcze z zastosowaniem cementowej spoiny, która niekorzystnie wpłynęła na zabytkową bramę. Tkwiące w murze ceglany zawiasy uległy korozji, co spowodowało rozsądzenie cegieł. Łuk w słupku, znajdujący się między słupkiem bramy a murem, uległ destrukcji - spadły cegły. Ogrodzenie nie posiada oryginalnej bramy oraz furtki, która powinna być zamocowana na zawiasach tkwiących w słupkach.

Pozostałości pierwotnego muru są w bardzo złym stanie zachowania. Widać liczne ubytki w cegle oraz spoinie. Widoczne są wtórne prace naprawcze z zastosowaniem cementowej spoiny, która niekorzystnie wpłynęła na zabytkowy mur. Na powierzchni cegieł widoczna jest zaprawa cementowa, która jest pokryta przez mchy i porosty. Mur ceglany na fundamencie kamiennym (mur cyklopowy) oddziela drogę dojazdową do pałacu od sadu. Mur ceglany uległ zawaleniu, prawdopodobnie jest to spowodowane zastosowaniem zaprawy cementowej w poprzednich pracach remontowych. W tylnej części muru została wykonana wylewka cementowa, a sam mur został otynkowany prawdopodobnie zaprawą cementową. Na szczyt muru została zamocowana dachówka na zaprawę cementową. Pierwotnie szczyty murów i słupków były zakończone cegłą wmurowaną na skos.

Słupkom bramy i fragmentowi pierwotnego muru należy przywrócić dawny blask. Usunąć zaprawy cementowe, które niekorzystnie wpływają na obiekt. Przeprowadzić dezynfekcję na porastającą zielenią oraz mchy i porosty. Oczyszczyć mur ceglany z zabrudzeń i nawarstwień. Usunąć cegłę, która jest w złym stanie zachowania, kruszy się i rozwarstwia. Wymienić ją na nową o tych samych wymiarach i właściwościach. Na szczyt słupków i szczyt muru należy wymurować cegłę pod skosem, tak jak była wymurowana oryginalnie. Wszystkie dachówki założone na zaprawę cementową należy zdemontować. Należy uzupełnić ubytki w cegle a następnie wyspoinować słupki i mur fugą np. firmy Optolith dopasowaną do koloru oryginalnej fugi. Na sam koniec scalić kolorystycznie słupki bramy i mur farbami firmy Keim. Przeprowadzić hydrofobizację skosów preparatem np. SNL firmy Remmers.

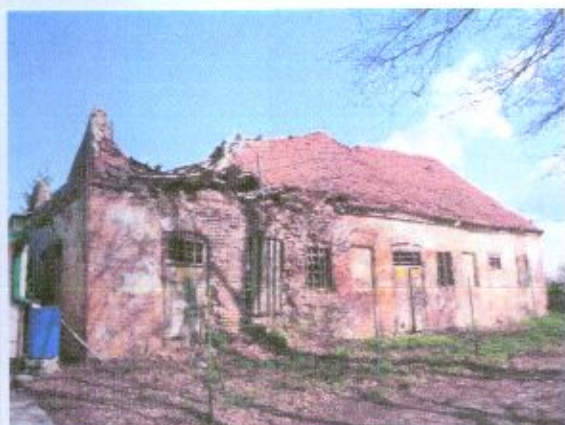
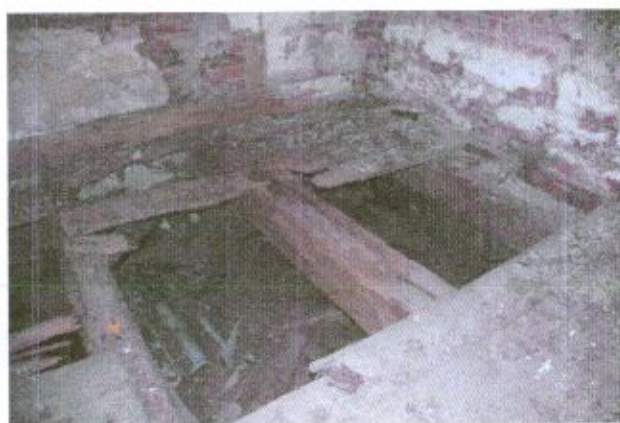
Fot. 54-55. Stan zachowania spichrza w 2021 r.

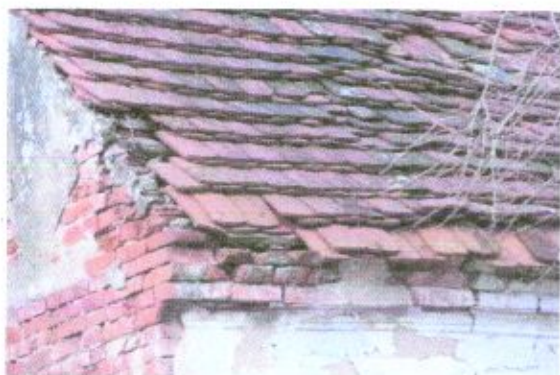
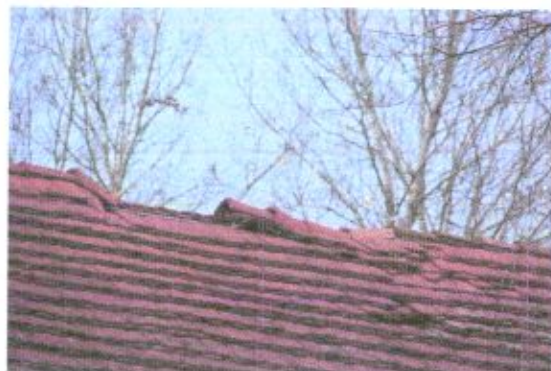
Fot. 4-5. Spichrz był pokryty dachem ceramiczny z dachówki „karpiówki” zakładamy na koronkę. Na szczycie umieszczone były gąsiory.

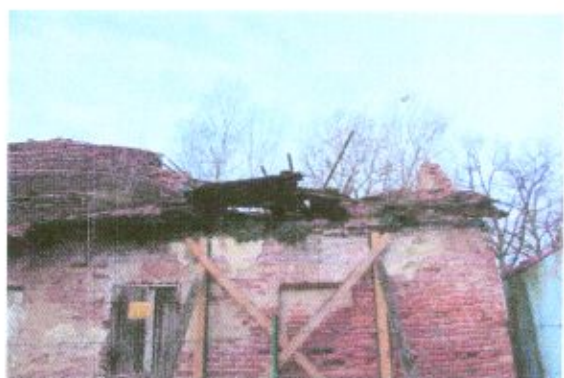
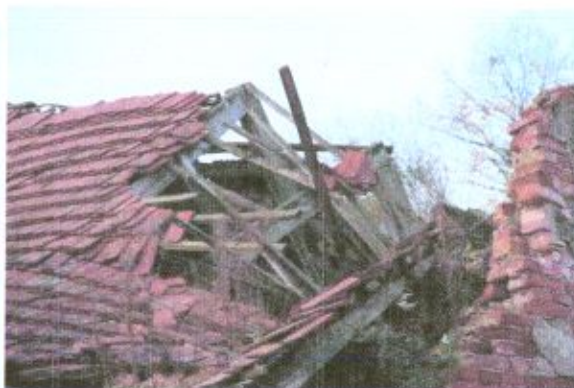
Fot. 6-7. Dach od strony północnej zawalił się. Belki więźby dachodwój, krokwie orzez część kalnicy wpadła do wnętrza spichrza.

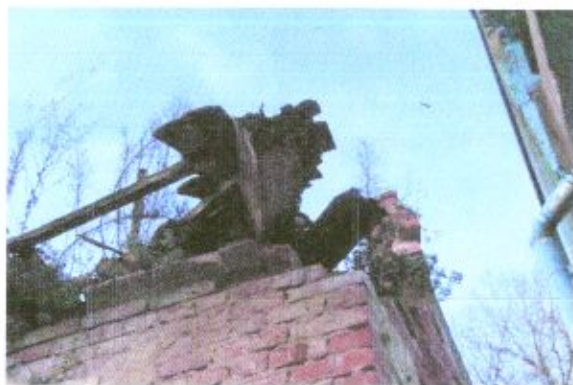
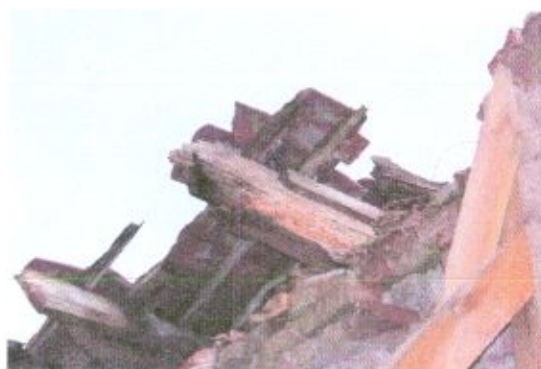
Fot. 8-9. Widoczne belki oraz dachówki, które uległy destrukcji. Belki w bardzo złym stanie, spróchniałe i zbutwiałe, dachówki są popekane.

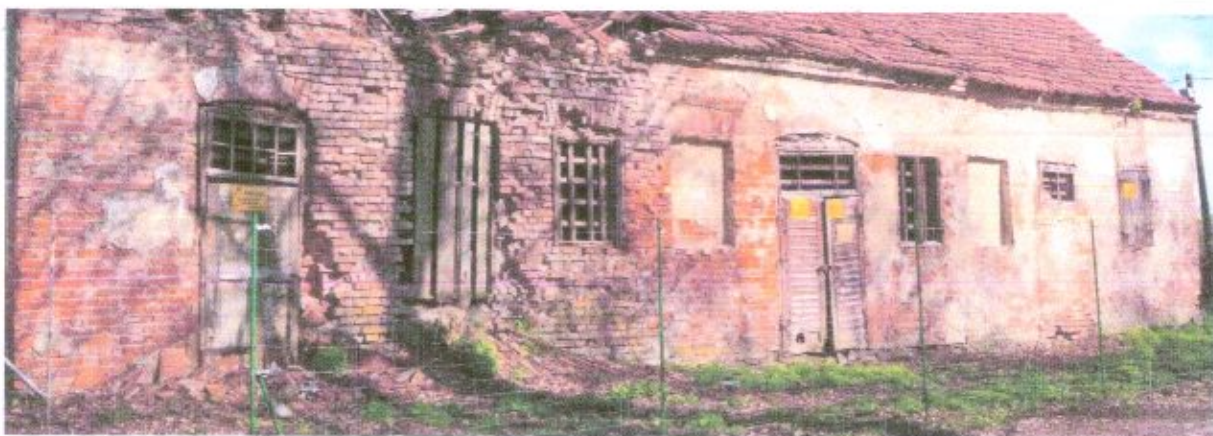
Fot. 23. Widoczne otwory okienne z okiennicami oraz dwa otwory drzwiowe, jak również blendy.

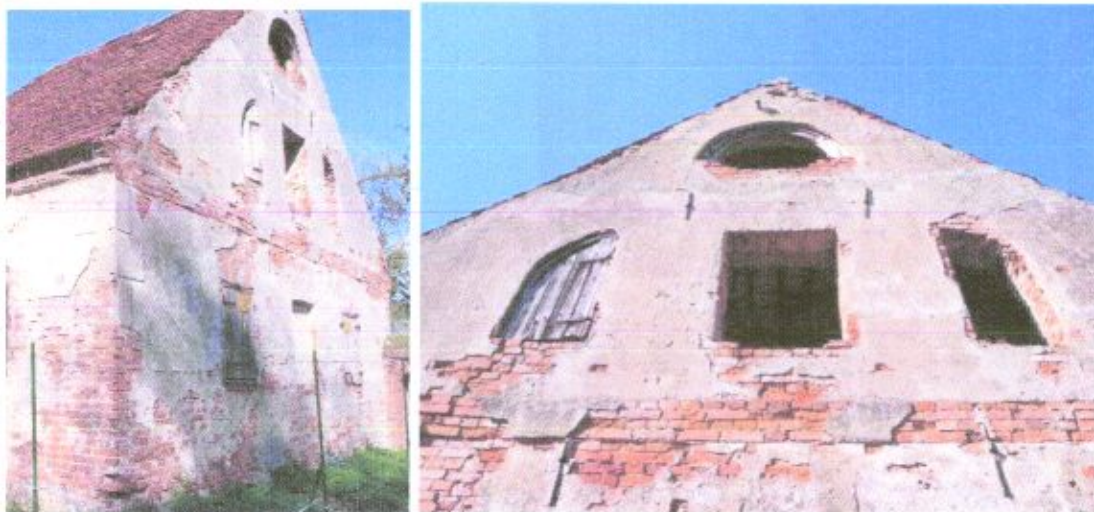
Fot. 31-32. Elewacja południowa była 3 osiowa. Na szczycie elewacji mieścił się półokrągły otwór okienny. Pod nim trzy otwory okienne.

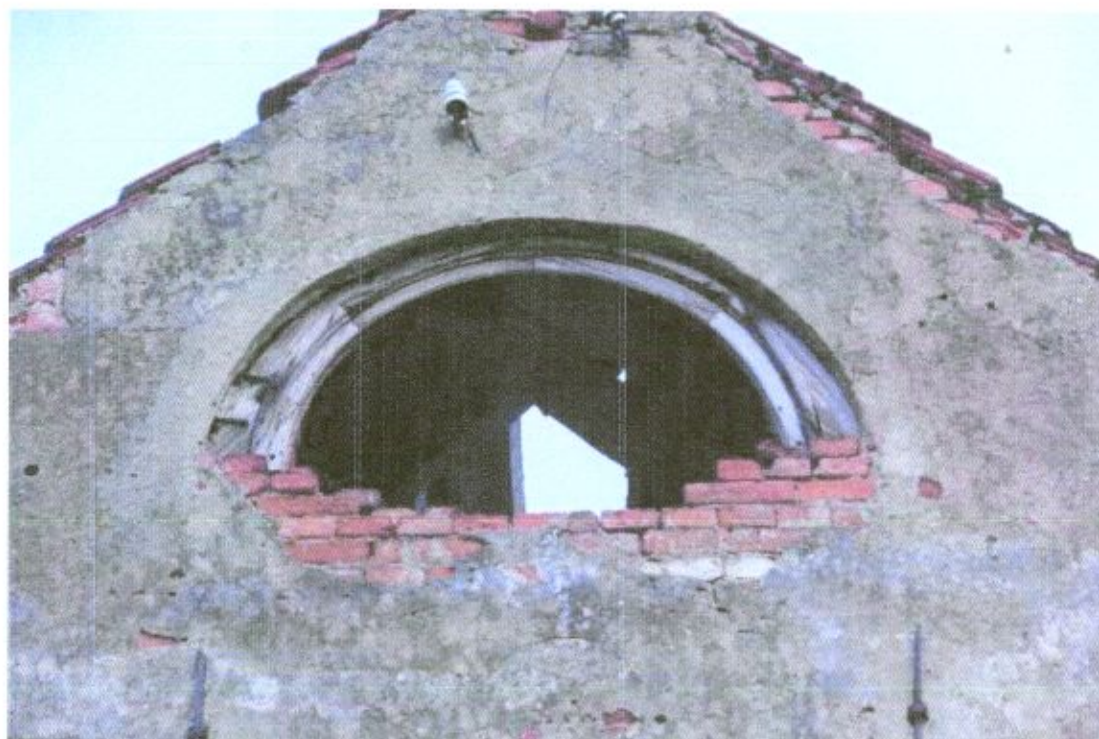
Fot. 33. Na samym szczycie zachowała się oryginalna ościeżnica otworu okiennego.

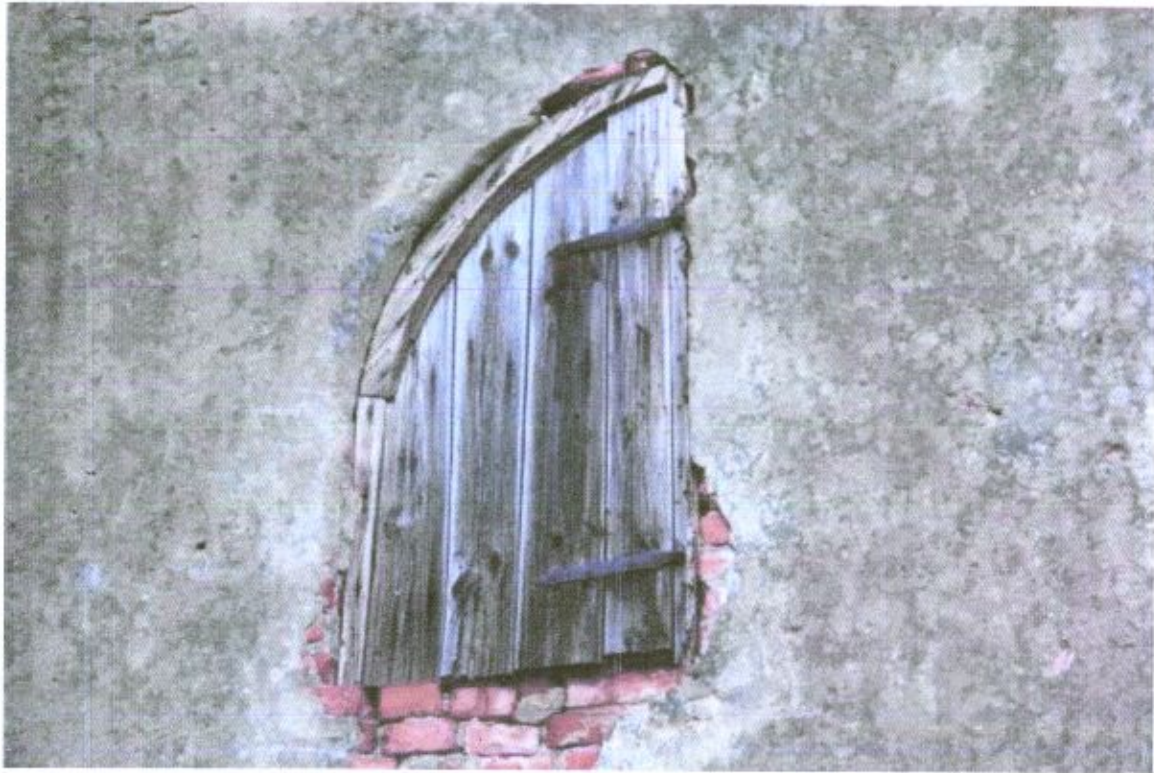
Fot. 34. Po lewej stronie elewacji zachowała się ościeżnica ze skrzydłem okienicy założona na zawiasy.

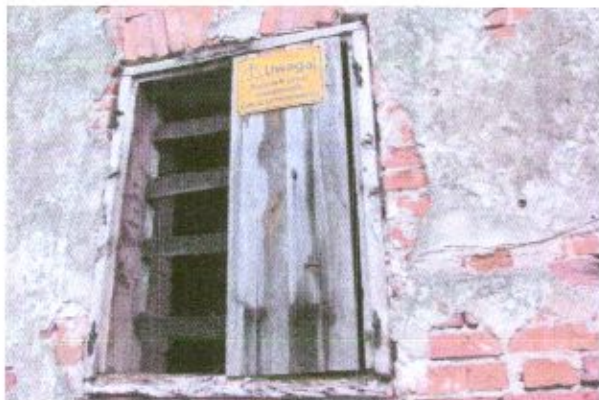
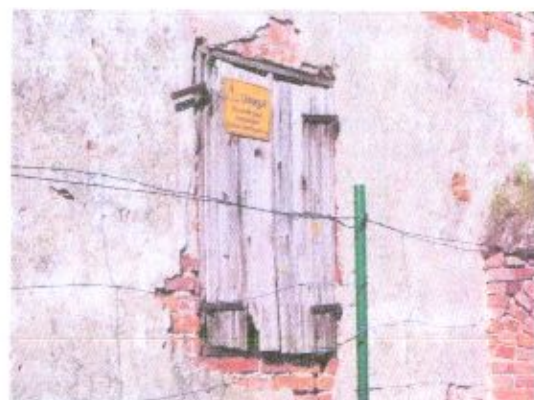
Fot. 35-36. W dolnej kondygnacji elewacji południowej znajdują się dwa otwory okienne zamknięte okiennicami, a po środku nich umieszczona jest blenda.

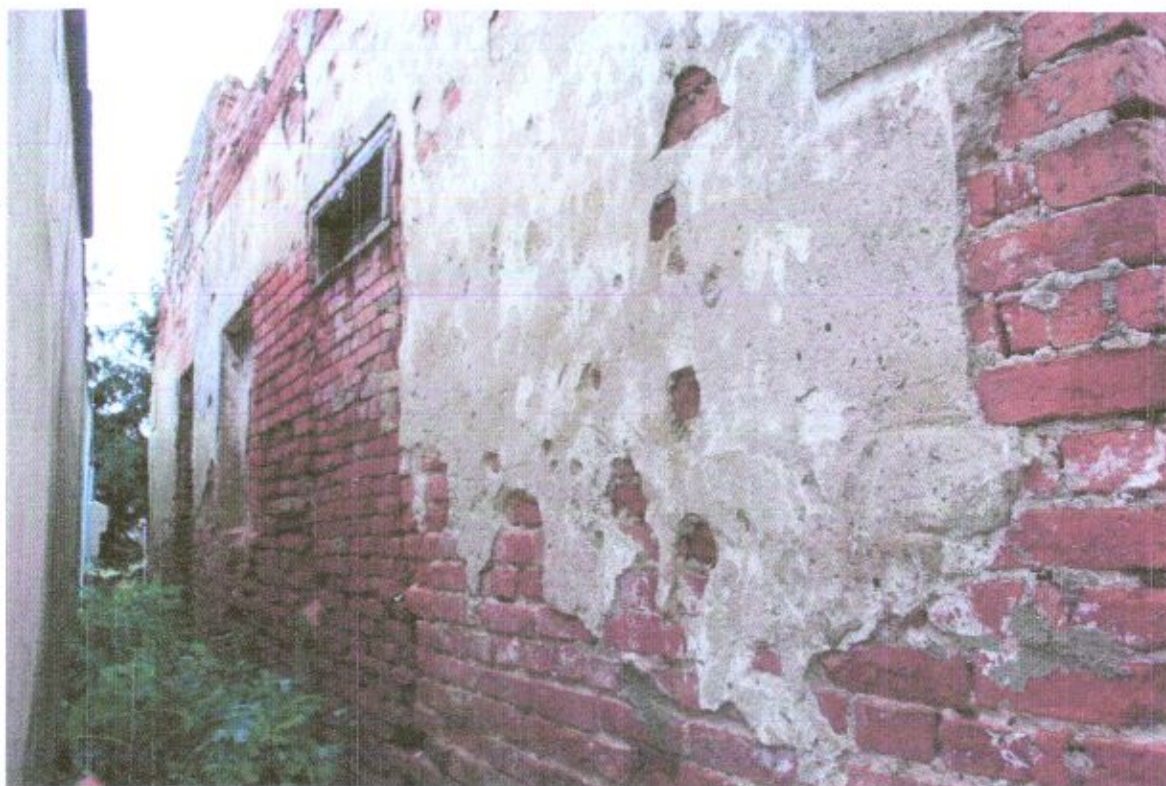
Fot. 39. Elewacja północna po lewej stronie posiada wtórny otwór drzwiowy, który prawdopodobnie pierwotnie był oknem. Na środkowej osi posiada blendę. Po prawej stronie zamurowane jest wtórnie okno. Z białej karty wynika, że elewacja północna była analogiczna do elewacji południowej.

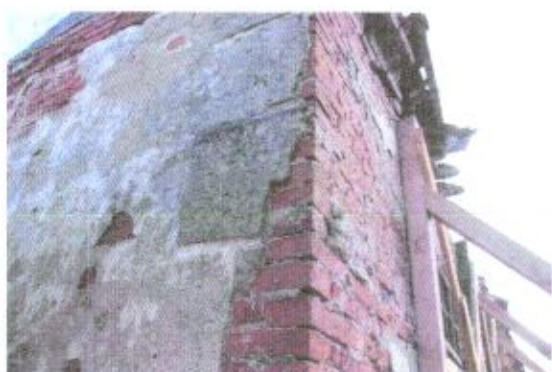
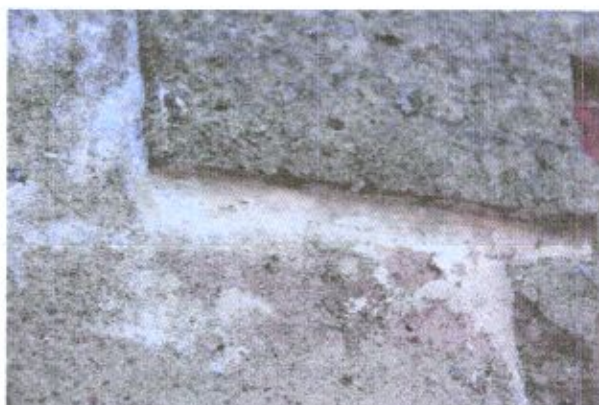
Fot. 40-41. Na elewacji północnej zachowały się pozostałości boniowania na narożniku ściany.

29. Na narożach budynku, jeżeli nie zachowały się bonie w tynku, należy je odzwierciedlić. Na narożu znajdowało się 7 boni naprzemiennych (kwadrat o wymiarach 54 x 51 cm, oraz prostokąt 28x 50 cm).

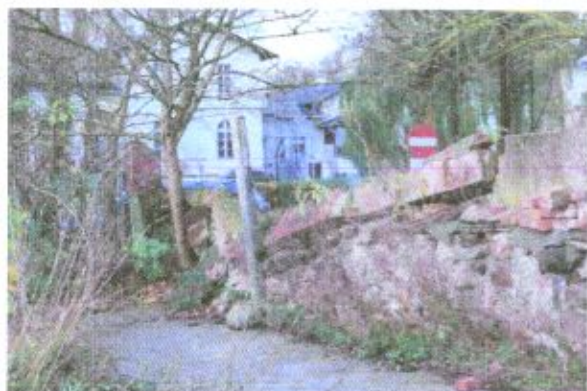
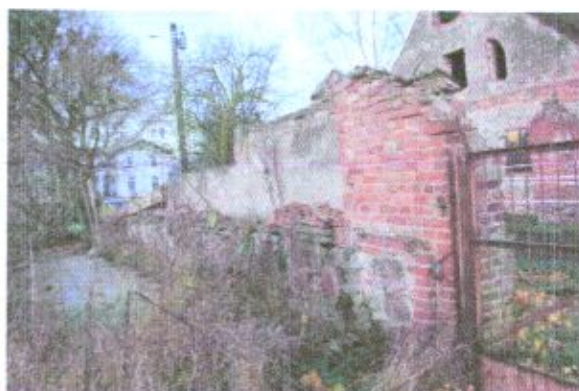
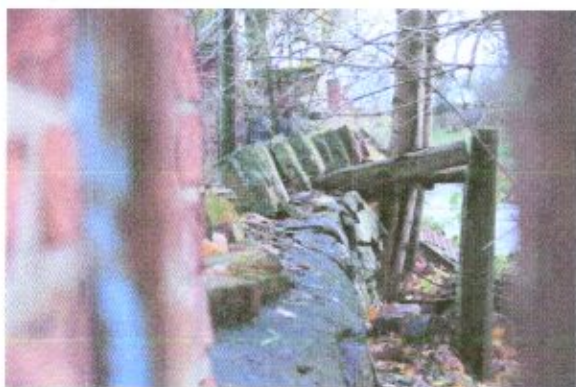
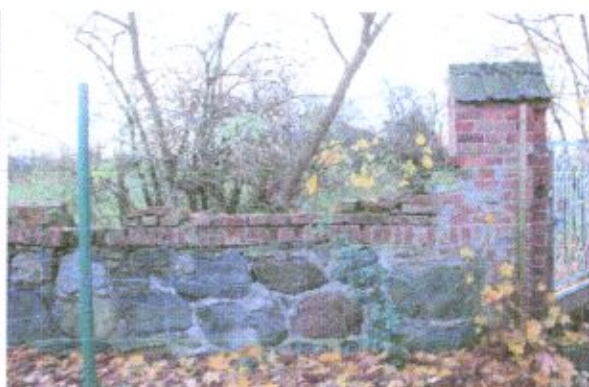
Fot. 54-58. Zaprawa cementowa niekorzystnie wpłynęła na stan zachownia muru. W tylnej części muru została wykonana wylewka cementowa, co widać na zdjęciu. Tylna część muru została otynkowana cementem. Na szczyt muru i słupka została zamocowana dachówka na zaprawę cementową. Pierwotnie szczyty murów i słupki były zakończone cegłą wmurowaną na skos.
