KONSERWACJA I RENOWACJA DZIEŁ SZTUKI

DATA:
30 lipiec 2020

NAZWA PROJEKTU:
**Program prac konserwatorskich wraz z dokumentacją
badań konserwatorskich i architektonicznych
dla kamienicy przy ulicy Spichrzowej 30 w Grudziądzu**

ADRES/DZIAŁKA:
Ul. Spichrzowa 30, 86-300 Grudziądz

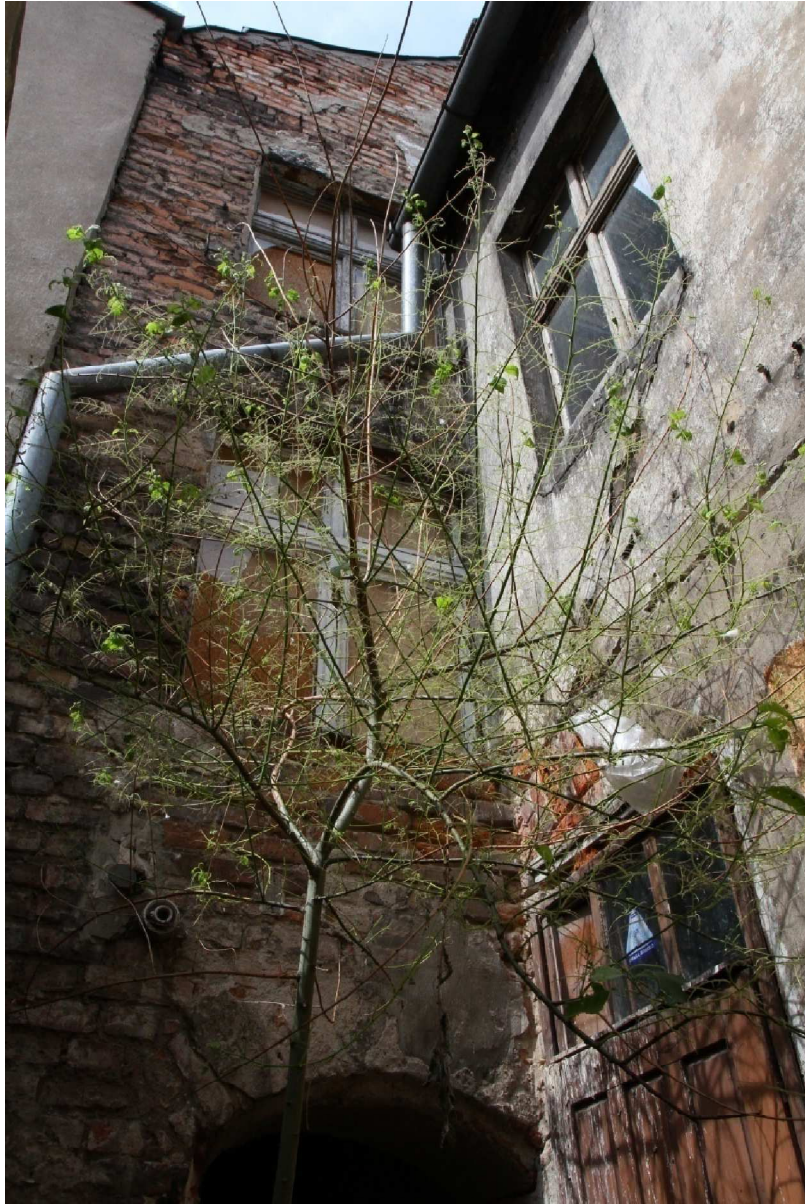
Fot. 6. Elewacja wschodnia i fragment oficyny budynku przy ul. Spichrzowej 30 w Grudziądzu
(fot. Karolina Witkowska).

Na ścianach oficyny tynki zachowane w stanie stosunkowo dobrym. Miejscowo odspojone, z nielicznymi ubytkami. W najniższych partiach objęte kolonizacją biologiczną.

Ze względu na dobry stan zachowania oficyny budynku przy Spichrzowej 30 proponuje się ingerencję w elewacji ograniczyć do koniecznych napraw w obrębie tynków polegających na ich dezynfekcji, uzupełnieniu ubytków zaprawą wapienną i wprowadzeniu do granicy własności budynku tynku wapiennego cienkowarstwowego do filcowania lub silikatowego gruntu szczepnego przykrywającego rysy, (np. Rissgrund firmy Optholith lub tożsamego) utrzymanego w kolorze tynków lub malowanego w kolorze zbliżonym do naturalnego tynku farbami kazeinowo-wapiennymi krzemianowymi lub krzemianowo-zolowymi.

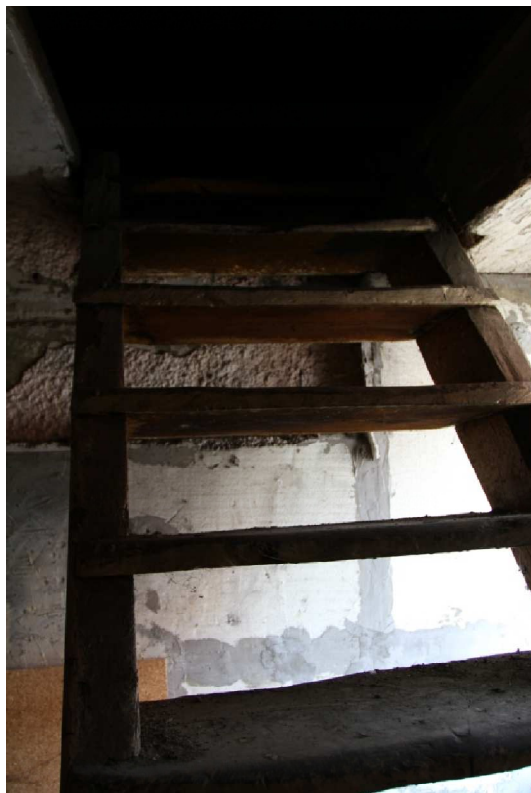
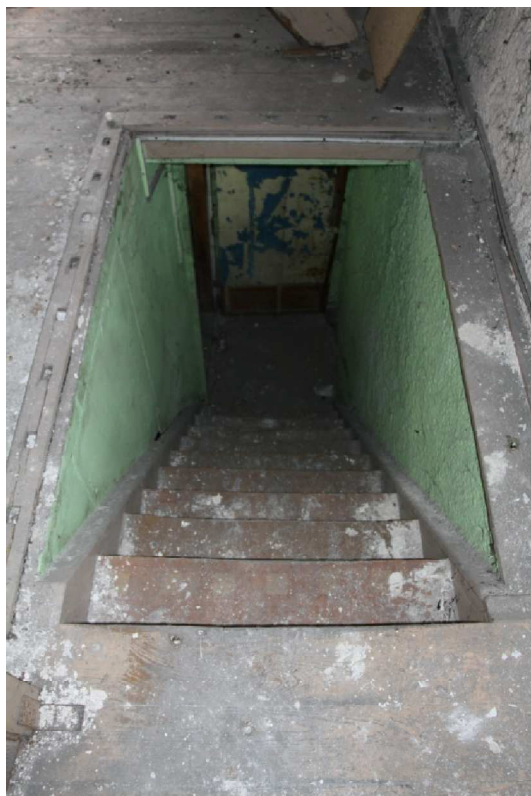
Fot. 8. Schody na poddasze budynku przy ul. Spichrzowej 30 w Grudziądzu (fot. Karolina Witkowska)

Fot. 9. Schody na poddasze budynku przy ul. Spichrzowej 30 w Grudziądzu
(fot. Karolina Witkowska)

Schody między piętrami oraz na poddasze są bardzo proste, mają techniczny charakter, zachowane są w stanie dobrym, drewniane przepierzenia mają charakter wtórny, obłożone są płytami drewnopochodnymi.

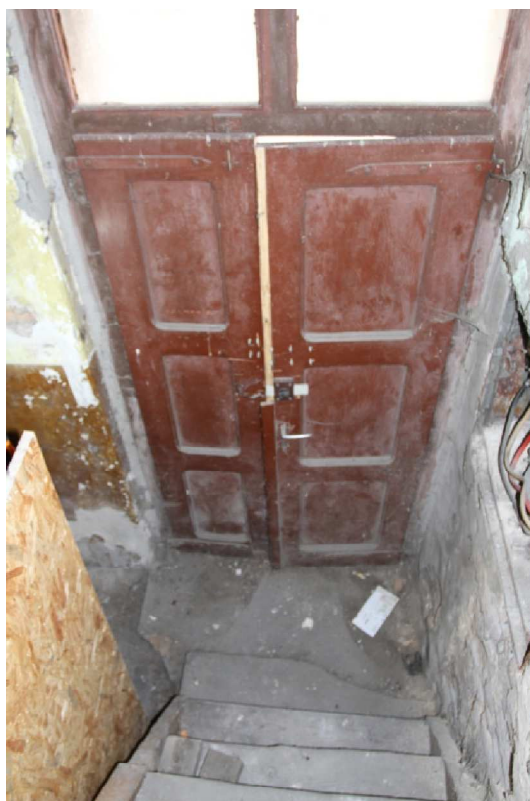
Fot. 10. Schody między II i I piętrem budynku przy ul. Spichrzowej 30 w Grudziądzu
(fot. Karolina Witkowska)

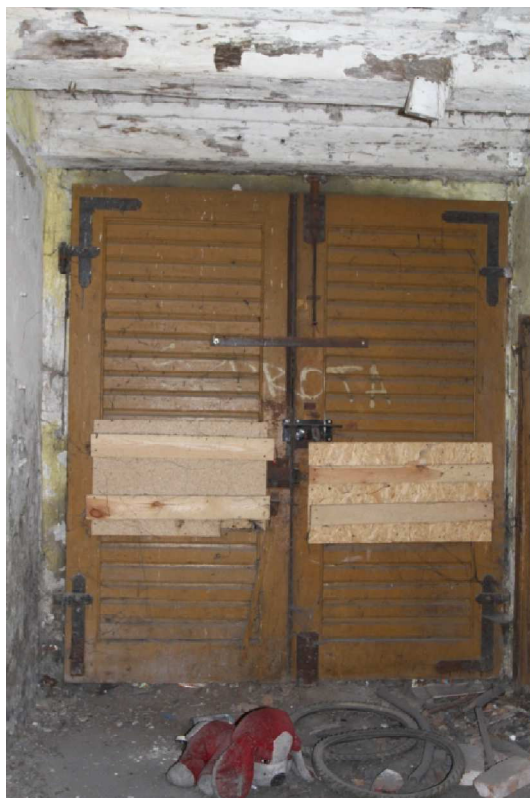
Fot. 18. Brama wjazdowa budynku przy ul. Spichrzowej 30 w Grudziądzu
(fot. Karolina Witkowska)

Zachowały się drzwi zewnętrzne do klatki schodowej: drewniane płycinowe oraz wrota wjazdne: ramowe z wypełnieniem z listewek ułożonych w sposób żaluzjowy. Drzwi bramne są zabite płytą i dostępne jedynie od strony wewnętrznej. Mają charakter wtórny. Ich stan zachowania jest stosunkowo dobry. Przykryte są licznymi warstwami przemalowań widać też na nich liczne niewielkie ubytki, zwłaszcza, przy krawędzi listew. Drzwi wejściowe mają charakter wtórny, ich stan jest dobry, z nielicznymi

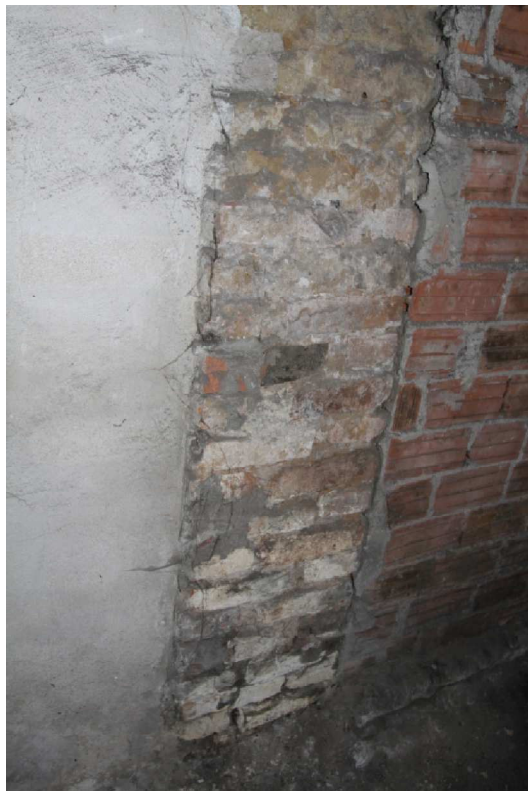
Fot. 20. Pierwotne i wtórne wykończenie ścian oraz wtórne ścianki z cegły dziurawki, budynek przy ul. Spichrzowej 30 w Grudziądzu (fot. Karolina Witkowska)

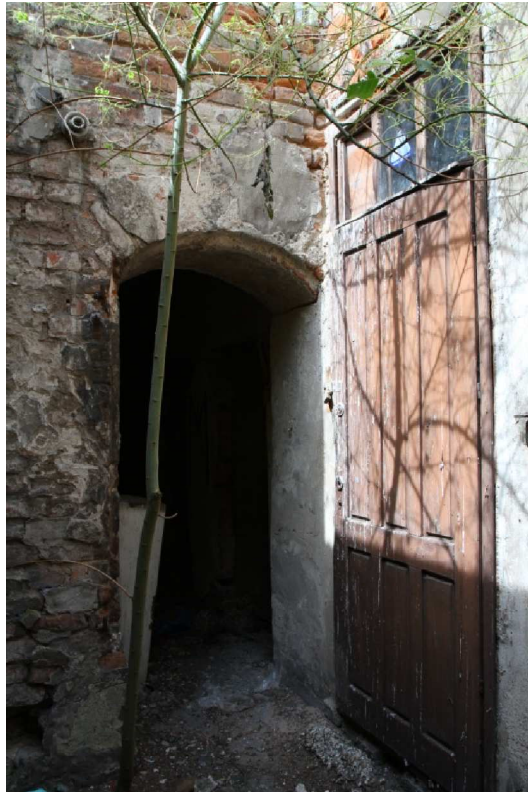
Fot. 23. Drzwi od podwórza w budynku przy ul. Spichrzowej 30 w Grudziądzu
(fot. Karolina Witkowska)

uszkodzeniami mechanicznymi, od zewnątrz znajdują się na nich dwie warstwy współczesnej brązowej farby, od środka jedna. Drzwi w oficynie również zachowane są stosunkowo dobrze, notuje się liczne niewielkie mechaniczne uszkodzenia drewna, farba jest przetarta, a miękisz częściowo zdegradowany, trudno się otwierają i wymagają regulacji na zawiasach. Stolarki nie mają spójnego charakteru, starsze są drzwi w drugiej osi.

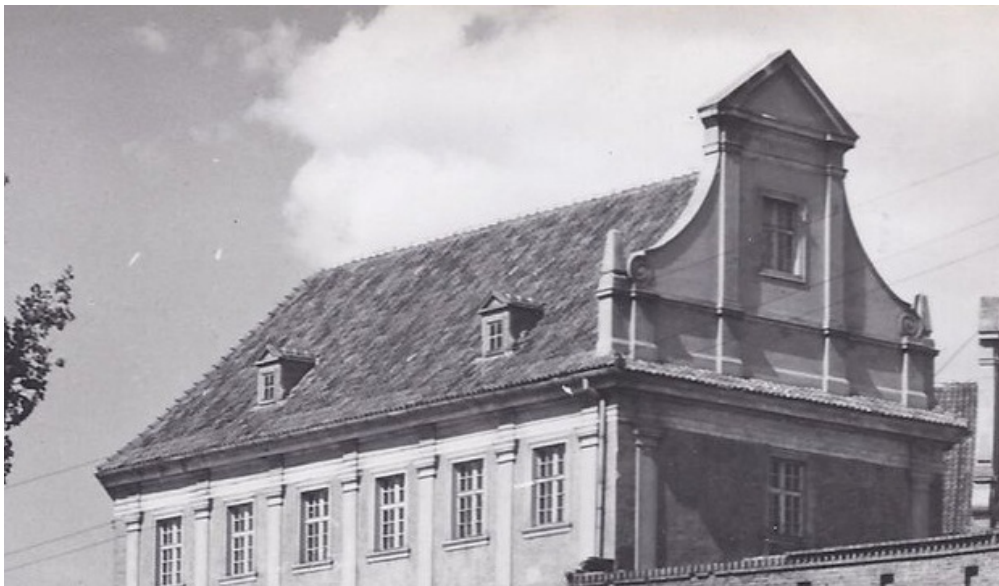
Fot. 37. Klasztor Benedyktynek w Grudziądzu.

Wzdłuż linii szczytu proponuje się rekonstrukcję opaski wraz z wolutami. Opaska powinna mieć prostą formę, bez profilowania, szerokość około 10-12 cm i plastyczną wolutę, proponuje się jako wzór przyjąć rozwiązanie szczytu kamienicy na ulicy Mariackiej w Gdańsku (fot.33) lub klasztoru Benedyktynek w Grudziądzu (fot. 37), redukując liczbę spirali do trzech.

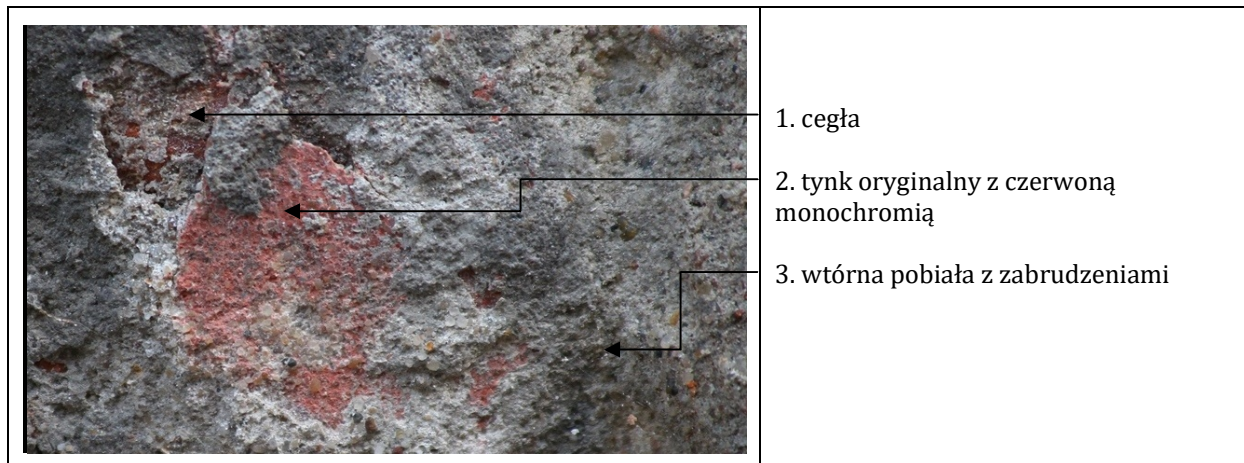
Odkrywka nr 2. Elewacja frontowa, ul. Spichrzowa 30 w Grudziądzu. (fot. Karolina Witkowska).

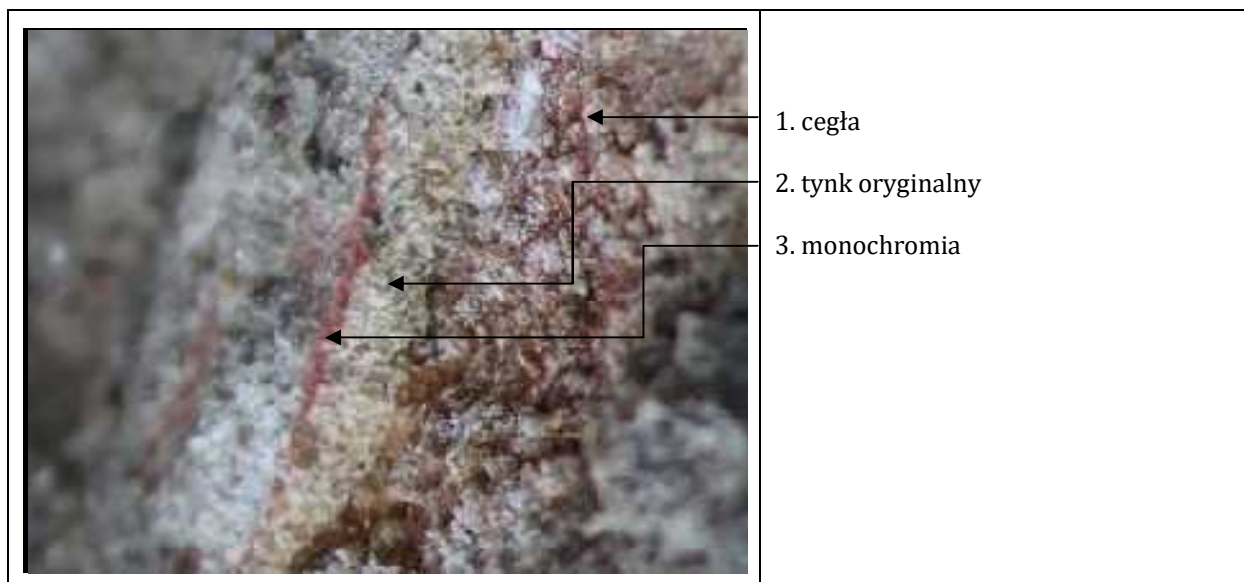
Odkrywka nr 3. Elewacja frontowa, ul. Spichrzowa 30 w Grudziądzu. (fot. Karolina Witkowska).

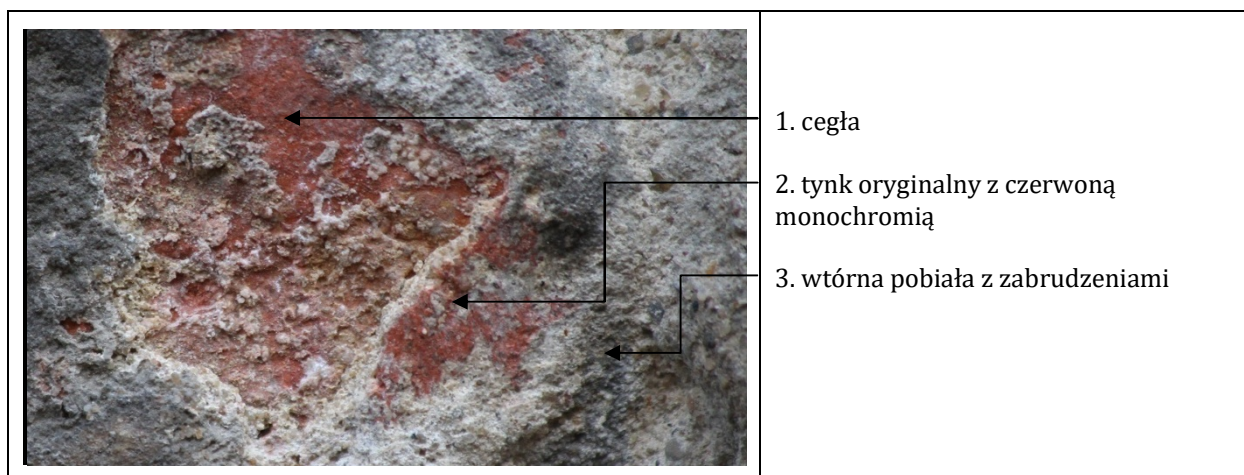
Odkrywka nr 4. Elewacja tylna, ul. Spichrzowa 30 w Grudziądzu. (fot. Karolina Witkowska).

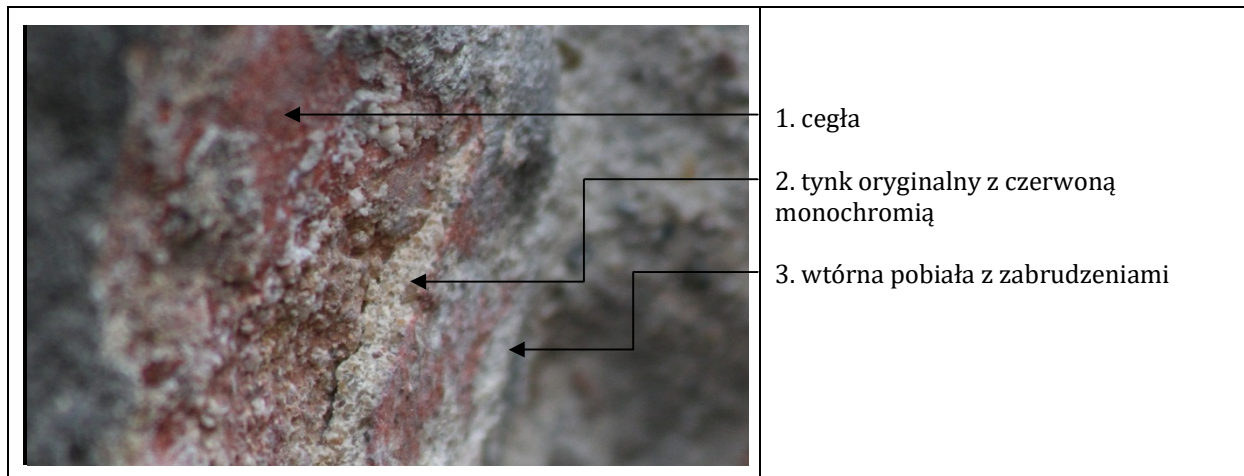
Odkrywka nr 5. Elewacja tylna, ul. Spichrzowa 30 w Grudziądzu. (fot. Karolina Witkowska).

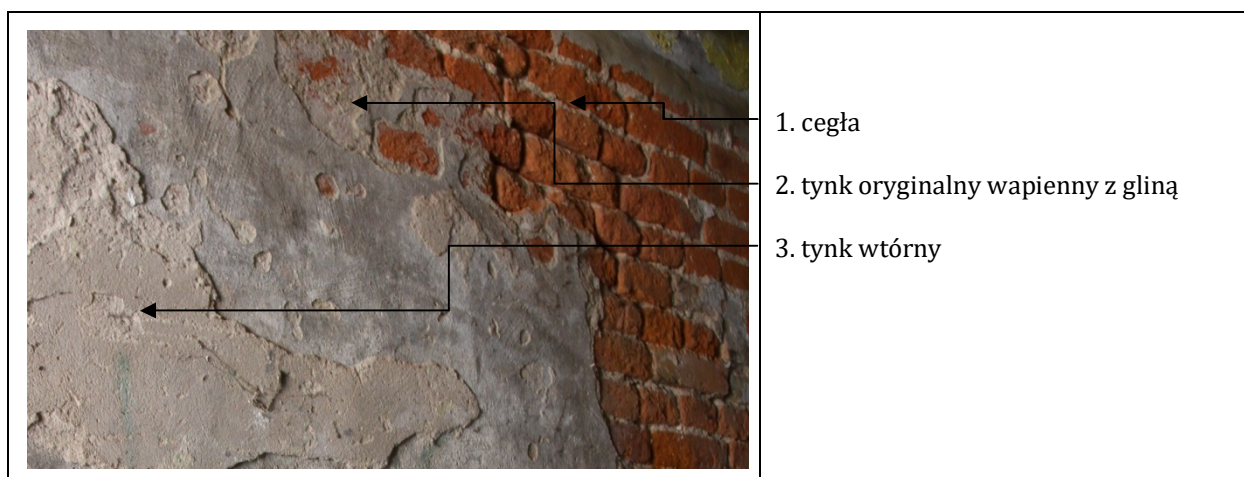
Odkrywka nr 7. Tynk w bramie, ul. Spichrzowa 30 w Grudziądzu. (fot. Karolina Witkowska).

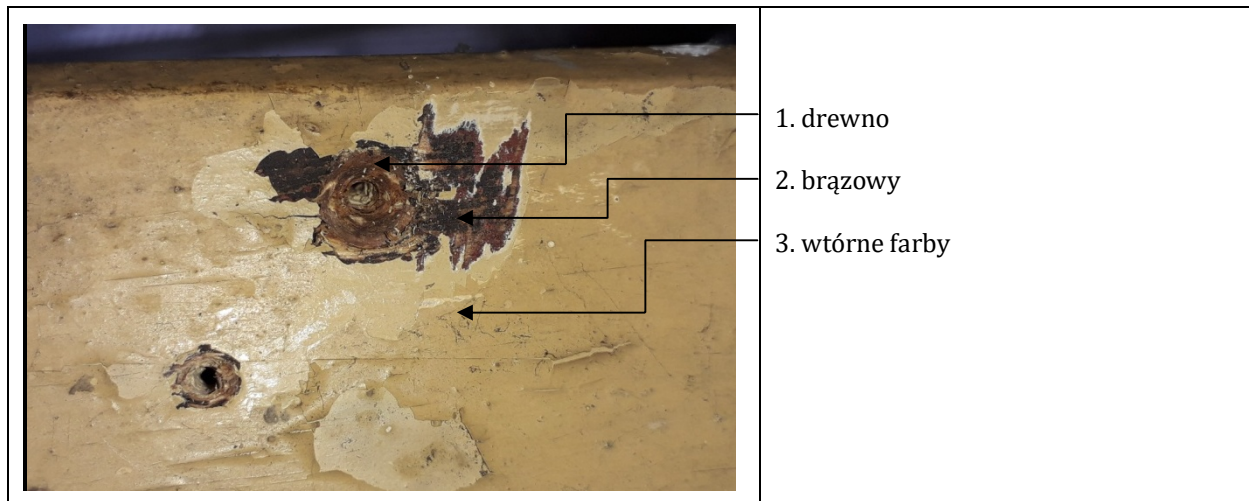
Odkrywka nr 8. Okno klatki schodowej. (fot. Anna Zaręba).

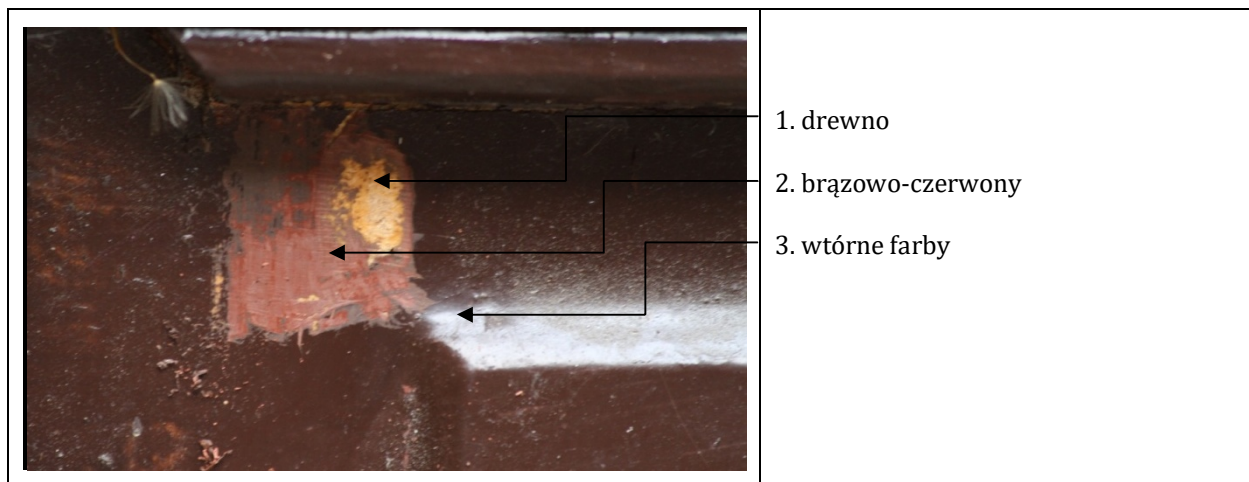
Odkrywka nr 9. Drzwi klatki schodowej. (fot. Anna Zaręba).

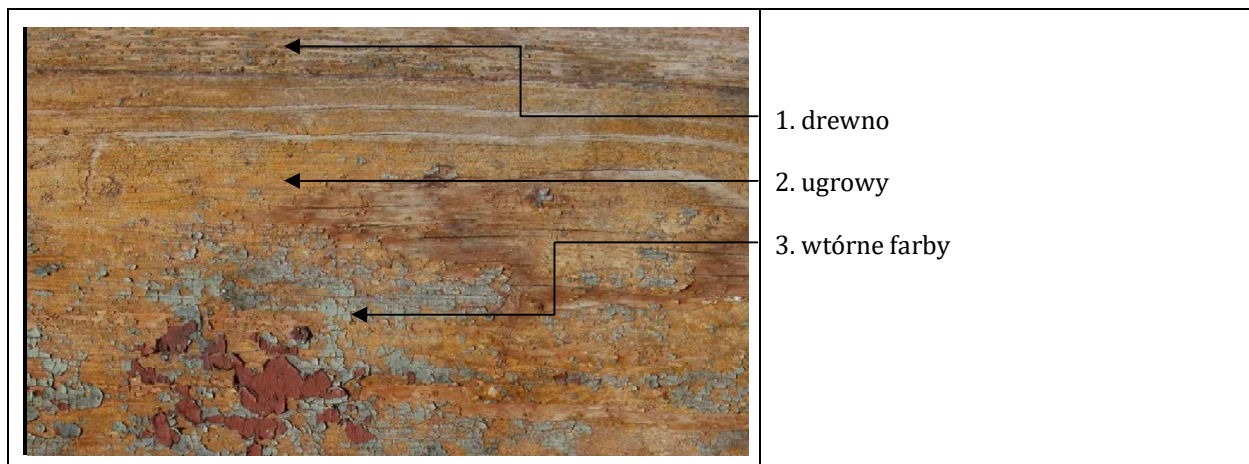
Odkrywka nr 10. Drzwi oficyny. (fot. Anna Zaręba).

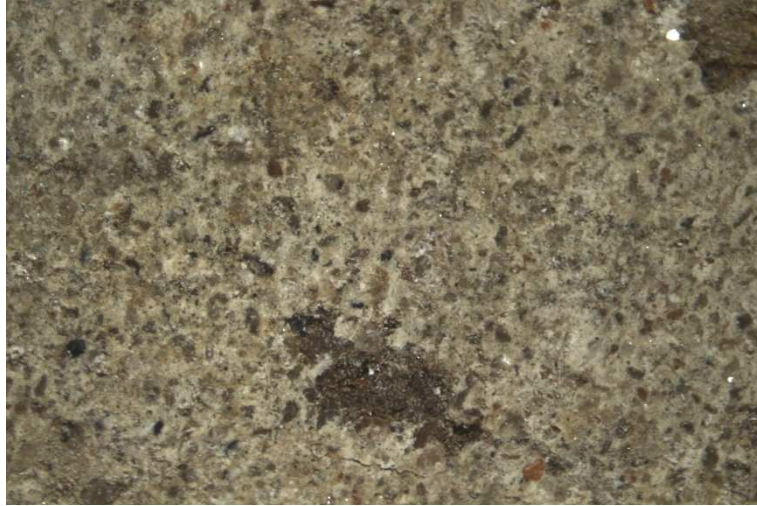
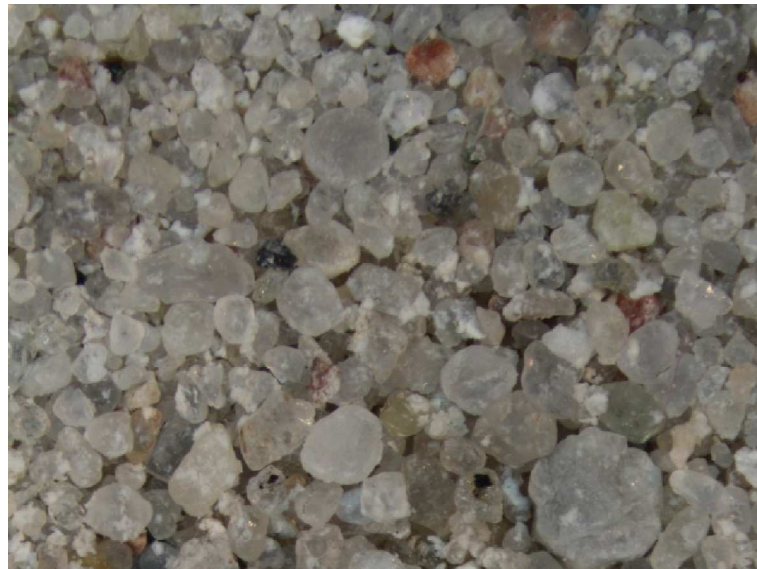
Opis makroskopowy próbki 1			
miejsce pobrania	przejazd bramny		
materiał	tynk oryginalny, materiał tożsamy w fudze i na cegle		
reakcja z 2M roztworem HCl	reakcja intensywna z wydzieleniem CO ₂		
kolor	jasnougrowy		
struktura	dominująca piaskowa, częściowo żwirowa;		
tekstura	beżładna		
spoistość	krucha		
spoiwo	wapienne, kontaktowe,		
kruszywo	kwarc przezroczysty i mleczny, również w odcieniu żółtym i różowym, niewielki dodatek okruchów skał nieprzezroczystych (do 5 mm), pojedyncze fragmenty ceramiki (do 2 mm), rzadko występujące skupienia wapna (do 3 mm); Dominują ziarna dobrze obtoczone;		
ANALIZA CHEMICZNA			
Nr próbki	Pozostałość ulegająca rozтворzeniu w 2M HCl [%]	Pozostałość nieulegająca rozтворzeniu w 2M HCl [%]	Stosunek wagowy spoiwa do kruszywa
1	18,71	81,29	1 : 4,3

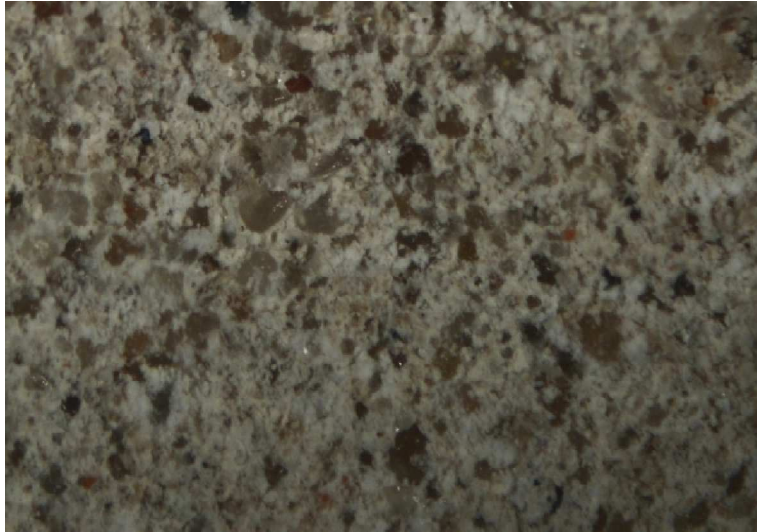
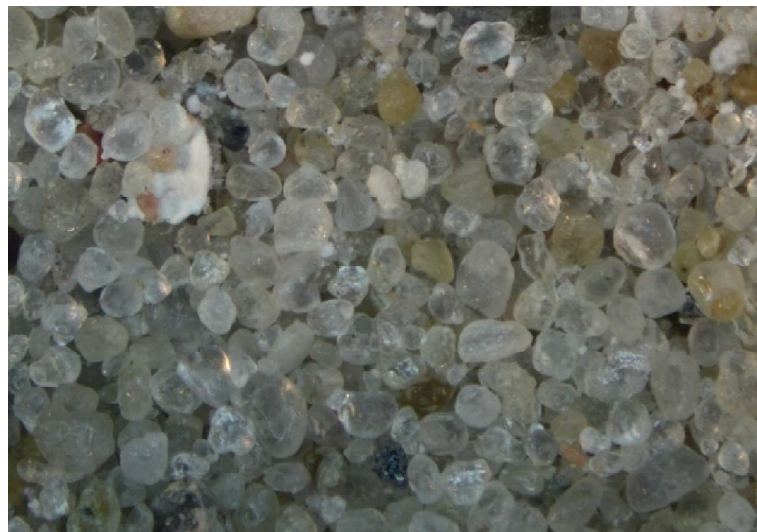
Tabela 2. Opis makroskopowy i fotografie mikroskopowe próbki 2.

Opis makroskopowy próbki 2			
miejsce pobrania	elewacja zachodnia		
materiał	cienki tynk oryginalny		
reakcja z 2M roztworem HCl	reakcja intensywna z wydzieleniem CO ₂		
kolor	jasnobeżowy		
struktura	dominująca piaskowa, znaczące ilości ilastej, częściowo żwirowa;		
tekstura	bezlądna		
spoistość	krucha		
spoiwo	wapienne, kontaktowe, częściowo bazalne		
kruszywo	kwarc przezroczysty i mleczny, również w odcieniu żółtym i różowym, rzadko występujące okruchy skał nieprzezroczystych (do 2 mm), niewielki dodatek włókien roślinnych, okruchy gliny; Dominują ziarna dobrze obtoczone;		
ANALIZA CHEMICZNA			
Nr próbki	Pozostałość ulegająca rozтворzeniu w 2M HCl [%]	Pozostałość nieulegająca rozтворzeniu w 2M HCl [%]	Stosunek wagowy spoiwa do kruszywa
2	20,88	79,12	1 : 3,8

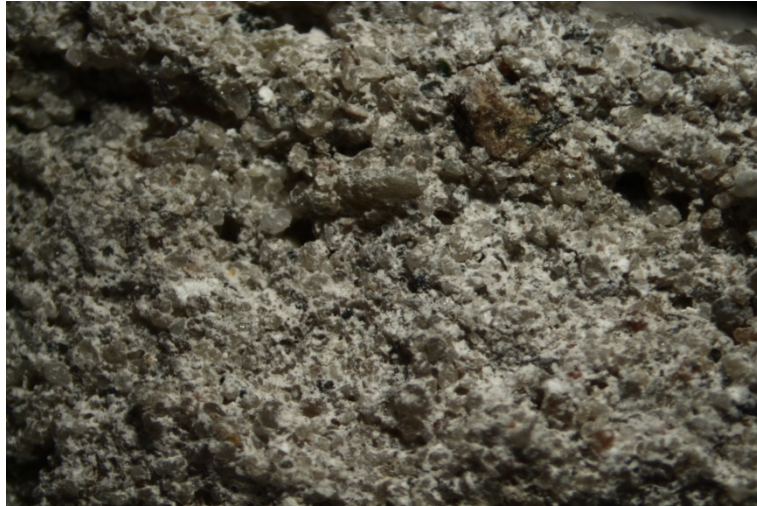
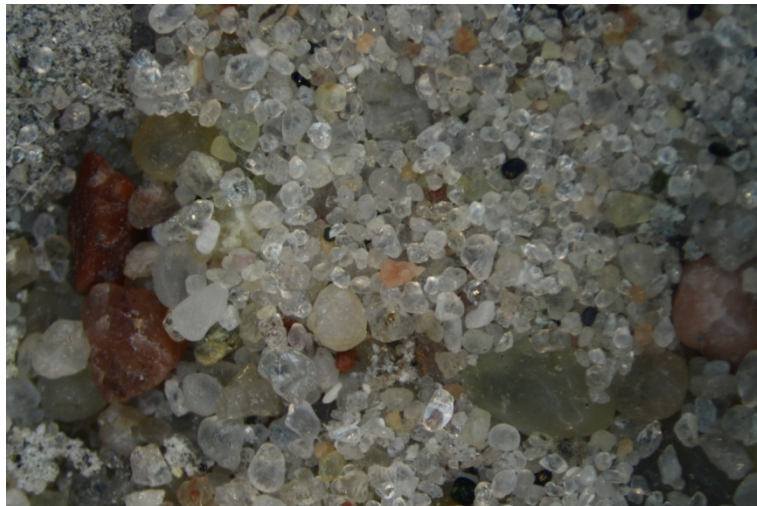
Tabela 3. Opis makroskopowy i fotografie mikroskopowe próbki 3.

Opis makroskopowy próbki 3			
miejsce pobrania	elewacja zachodnia		
materiał	tynk wtórny		
reakcja z 2M roztworem HCl	reakcja intensywna z wydzieleniem CO ₂		
kolor	jasnobeżowy		
struktura	dominująca piaskowa, częściowo zwirowa;		
tekstura	beżładna		
spoistość	krucha		
spoiwo	wapienne, lub wapienno-cementowe kontaktowe,		
kruszywo	kwarc przezroczysty i mleczny, również w odcieniu żółtym i różowym, niewielki dodatek okruchów skał nieprzezroczystych (do 5 mm), sporadycznie występujące włókna roślinne, fragmenty gliny (do 4 mm); Dominują ziarna dobrze obtoczone;		
ANALIZA CHEMICZNA			
Nr próbki	Pozostałość ulegająca roztworzeniu w 2M HCl [%]	Pozostałość nieulegająca roztworzeniu w 2M HCl [%]	Stosunek wagowy spoiwa do kruszywa
3	24,88	75,12	1 : 3,0

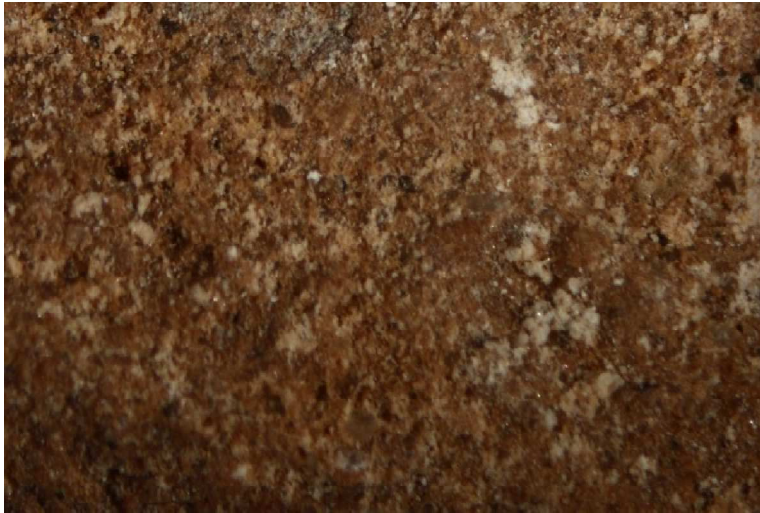
Tabela 4. Opis makroskopowy i fotografie mikroskopowe próbki 4.

Opis makroskopowy próbki 9	
miejsce pobrania:	wjazd bramny, ściana;
materiał	cegła nowożytna: 28-28,5 x 13,5-14 x 6,5-7 cm
Fotografie mikroskopowe:
