OPIS PRZEDMIOTU ZAMÓWIENIA

Wykonanie interwencyjnych prac naprawczych związanych z remontem attyki wraz z ozdobnymi elementami umieszczonymi na dachu Zamku Książąt Pomorskich w Szczecinie

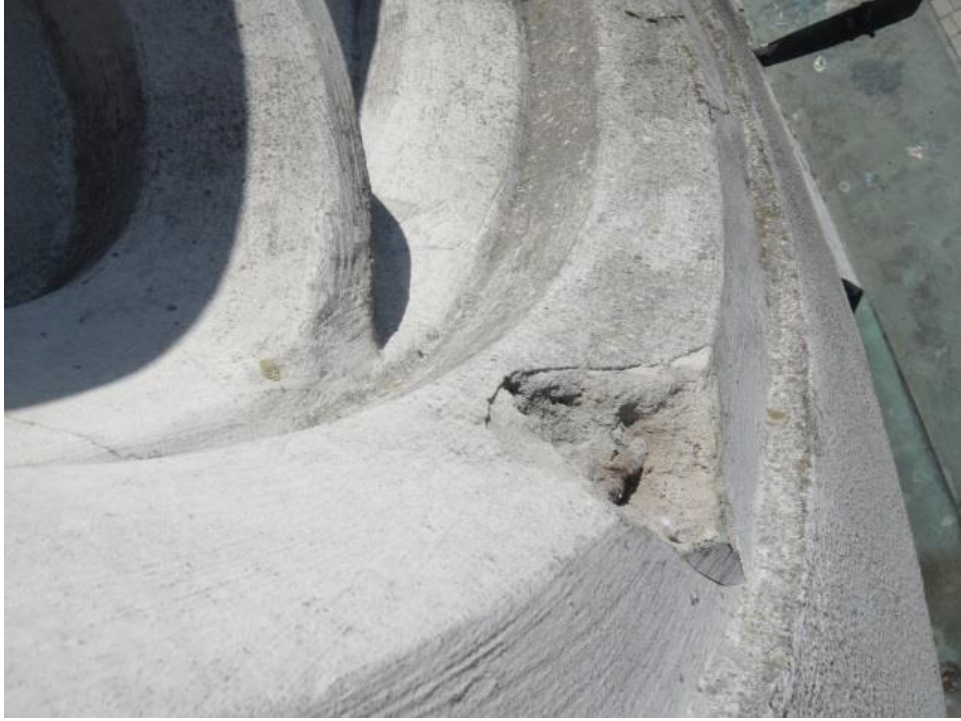
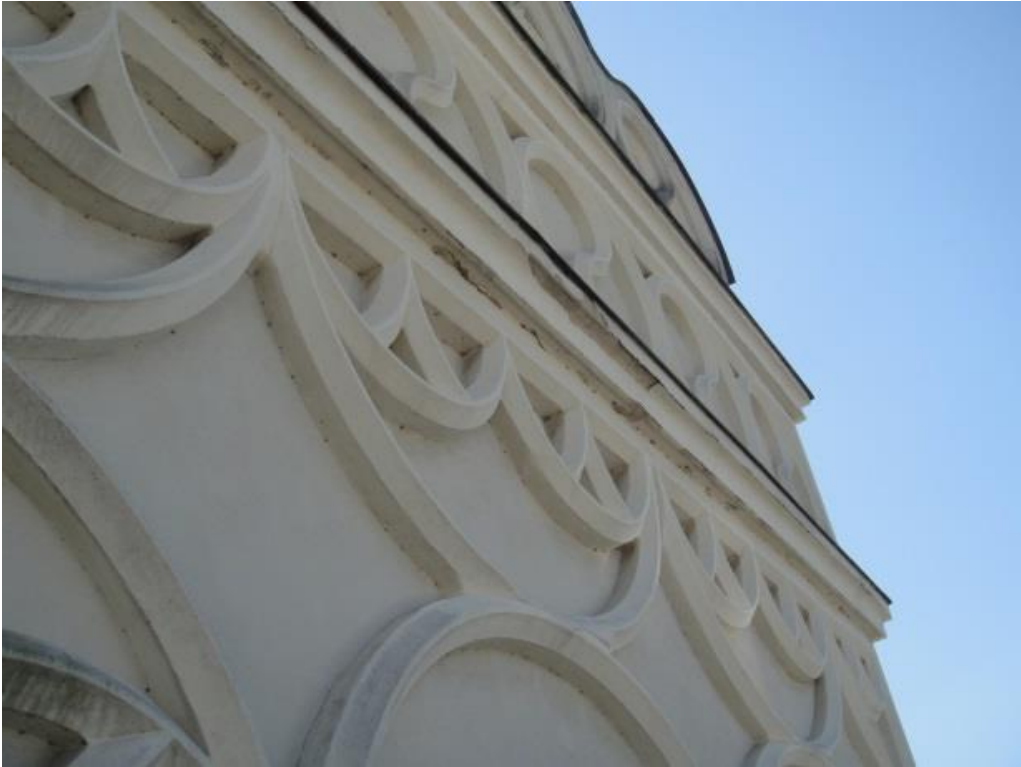
Usterka na Skrzydle zachodnim

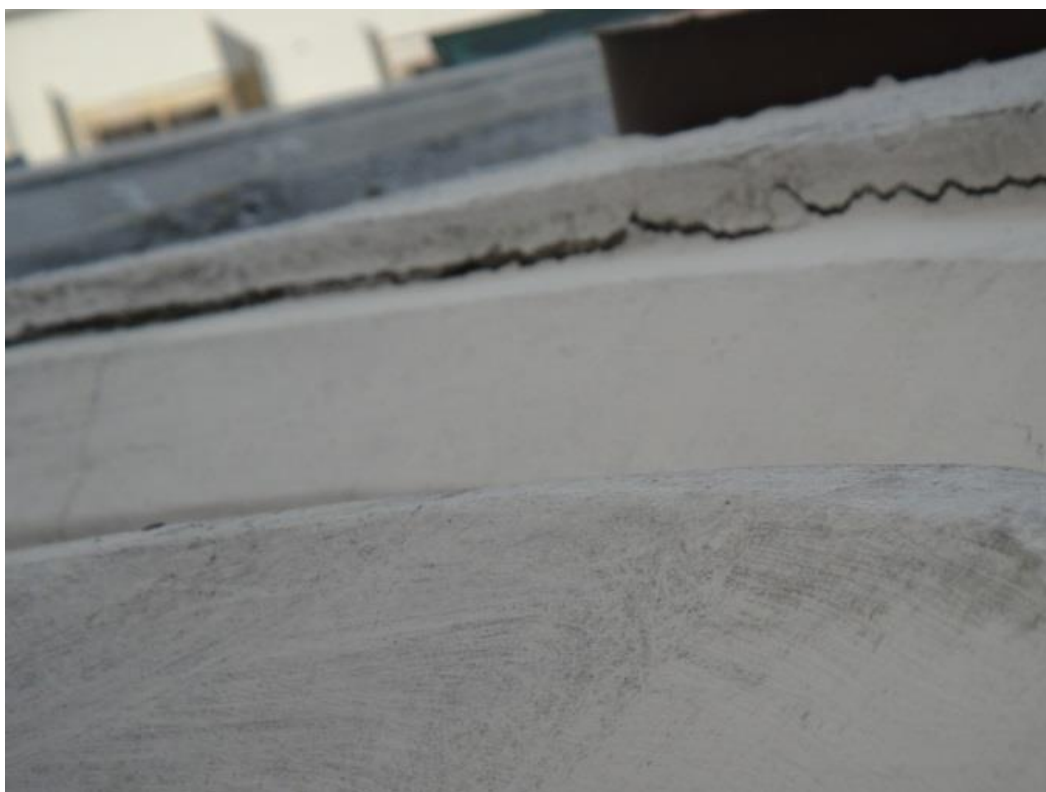
Ozdobne elementy na dachu Opery („ślimaki”)- znaczne uszkodzenia

- 4.6. Na szczytach ścian budynku zajmowanego przez Operę na Zamku znajdują się okrągłe elementy ozdobne tzw. *ślimaki*. Na wszystkich czterech ścianach wymagają one naprawy. W kilkudziesięciu miejscach powstały liczne ich pęknięcia. W wielu miejscach odpada tynk i widoczne jest zbrojenie, które koroduje powodując dalsze pęknięcie. Jest to szczególnie niebezpieczne na ścianie południowej, gdzie miejsc z odpadającymi kawałkami tynku jest najwięcej. Należy oczyścić te miejsca, aż do zbrojenia, zabezpieczyć zbrojenie i uzupełnić zaprawą systemową (warstwa szczepna i warstwa naprawcza).
Całe elementy ozdobne należałoby oczyścić z porostów i mchów pomalować farbą pęknięcia (mogące powstać w przyszłości) i odporną na porastanie mchami i glonami.
