DOKUMENTACJA KONSERWATORSKA

BADANIA KONSERWATORSKIE
ORAZ
PROGRAM PRAC KONSERWATORSKO-RESTAURATORSKICH
SPICHLERZA ZBOŻOWEGO,
BRAMY ORAZ FRAGMENTU PIERWOTNEGO MURU
W BĄKOWIE

Autor badań: mgr Ewa Turowska
dyplomowany konserwator zabytków
nr dyplomu 1400/179605/2015

Grudzień 2021 r.

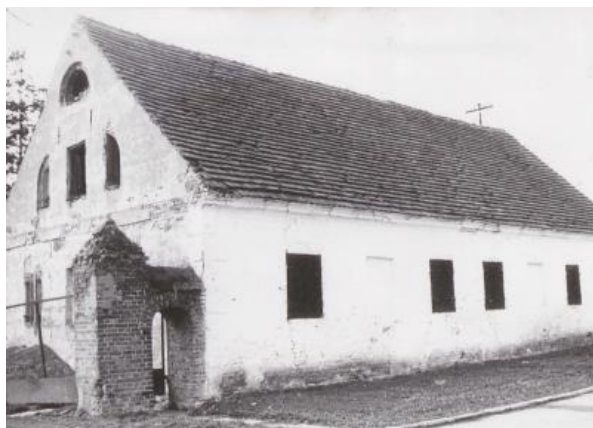
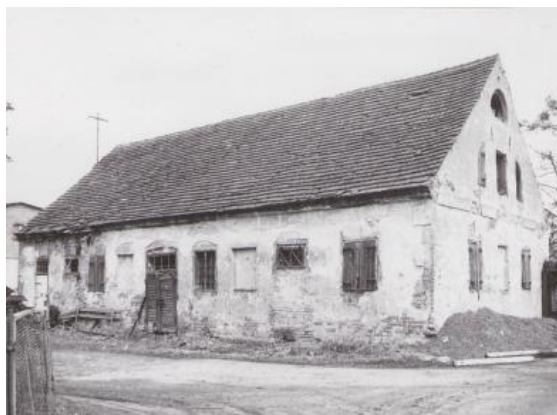
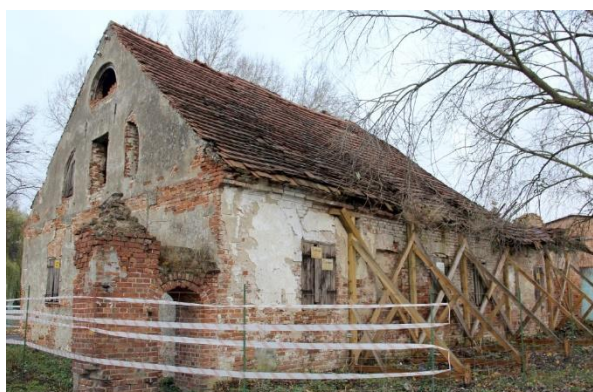
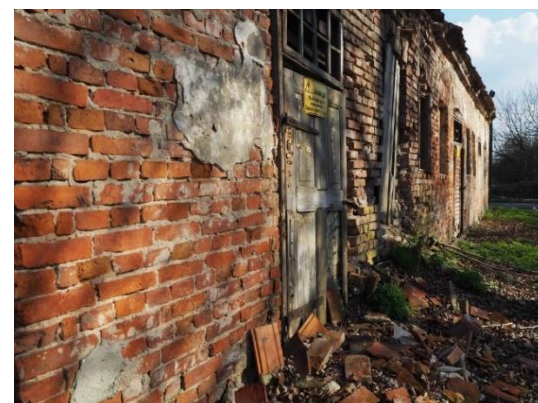
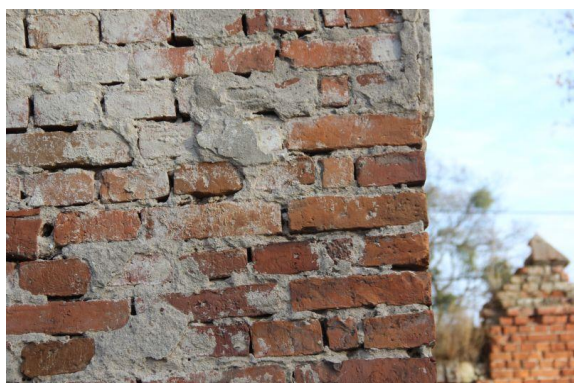
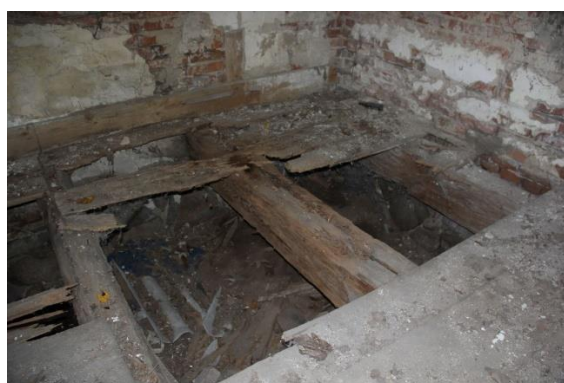
Spichlerz zbożowy wzniesiony został w poł. XIX w. we wschodniej pierzei podwórza gospodarczego, na osi północno-południowej, z cegły pełnej palonej w wątku krzyżowym, o grubości muru 55 cm, pierwotnie był otynkowany. Podmurówka z kamienia polnego na zaprawie wapiennej (mur cyklopowy). Obiekt jest niepodpiwniczony.

Fot. 10-15. Zdjęcia spichrza obrazujące sposób wymurowania.

Konstrukcja murów spichrza z cegły jest naruszona w części północnej, gdzie zawalił się dach. Cegły są tam w najgorszej kondycji. Pudrują się i kruszą, często nie posiadają oryginalnego spieku. Widoczne są pęknięcia muru oraz brak spoiny pomiędzy ceglami. Gzyms w miejscu zawalenia dachu jest naruszony od strony wschodniej jak i zachodniej. Pierwotnie spichlerz zbożowy był pokryty tynkiem wapiennym, tynk na obiekcie zachował się jedynie szczątkowo. Wewnątrz jak i na zewnątrz widoczne jest odspajanie się tynku od lica cegieł, przez to uwidoczniły się nadproża nad otworami okiennymi i blendami. Na narożnikach spichrza wykonane zostały boniowania w tynku, które również zachowały się szczątkowo. Dawniej także gzyms był otynkowany i szczątkowo zachował się profil tego gzymsu w tynku. Na ścianie północnej i południowej widoczny jest pas w tynku.

Po oczyszczeniu powierzchni muru należy zabezpieczyć odpowiednio wszystkie zdiagnozowane uszkodzenia konstrukcyjne murów. Rysy oraz większe spękania ustabilizować stosując gotowy zestaw do wzmacniania murów np. Helifix. Wzmocnienia wykonać zgodnie z instrukcją techniczną i zaleceniami producenta.

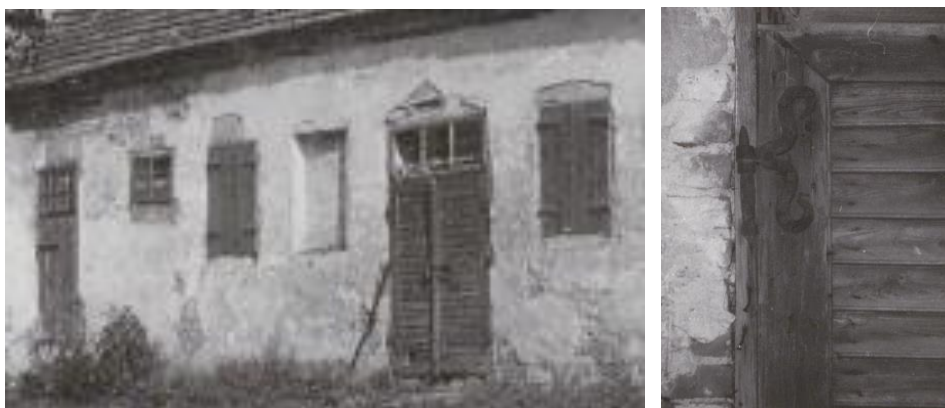
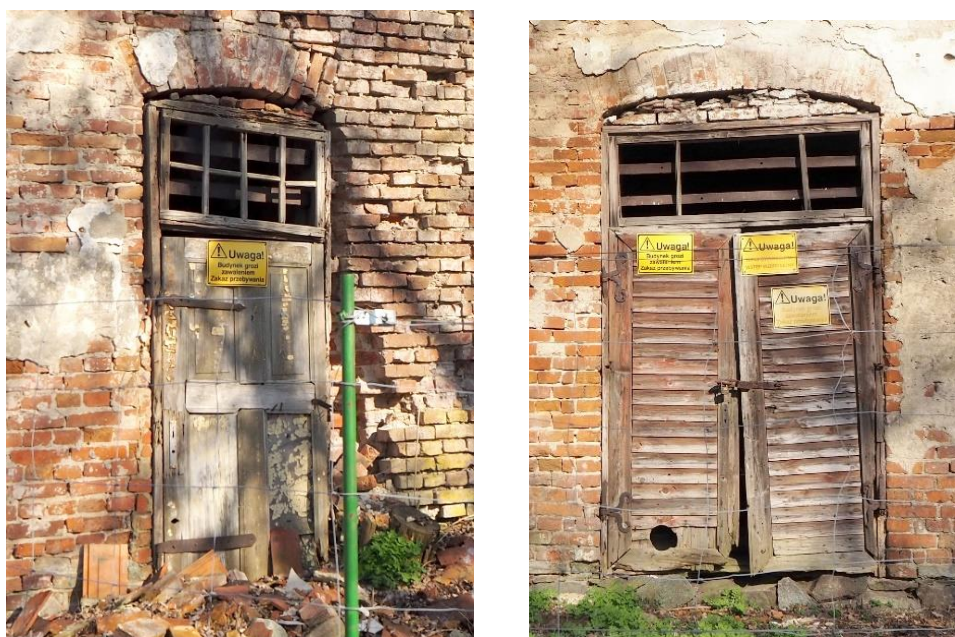
Fot. 16. Zdjęcie obrazujące oryginalne drzwi spichrza oraz okucia drzwi głównych.

Fot. 17. Obecnie skrzydła drzwi po lewej stronie są wtórne. Po prawej stronie zachowały się oryginalne drzwi z żaluzjowym opierzeniem pływ oraz okuciami.

Drzwi po lewej stronie - obecnie skrzydło drzwi jest wtórne. Pierwotnie drzwi 1-skrzydłowe z 6-polowym nadświetlem, zamknięte łękiem prostym, na zawiasach pionowych, zamykane na kłódkę.

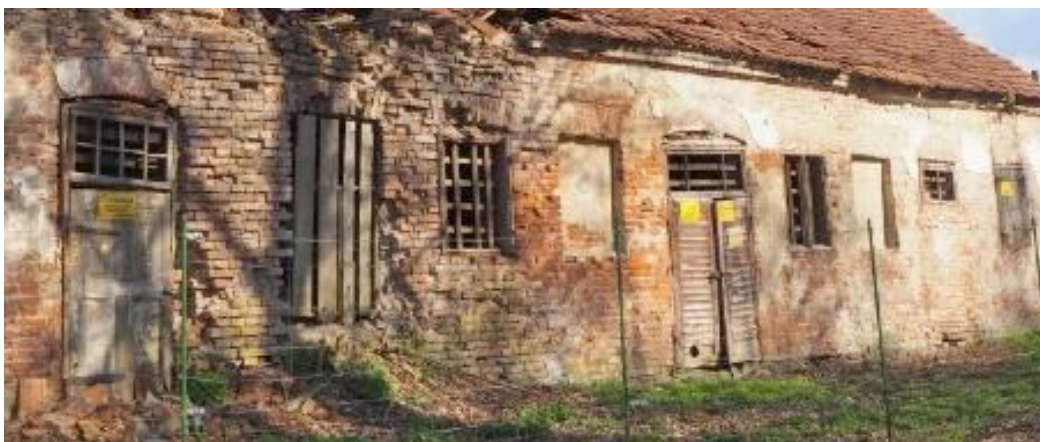
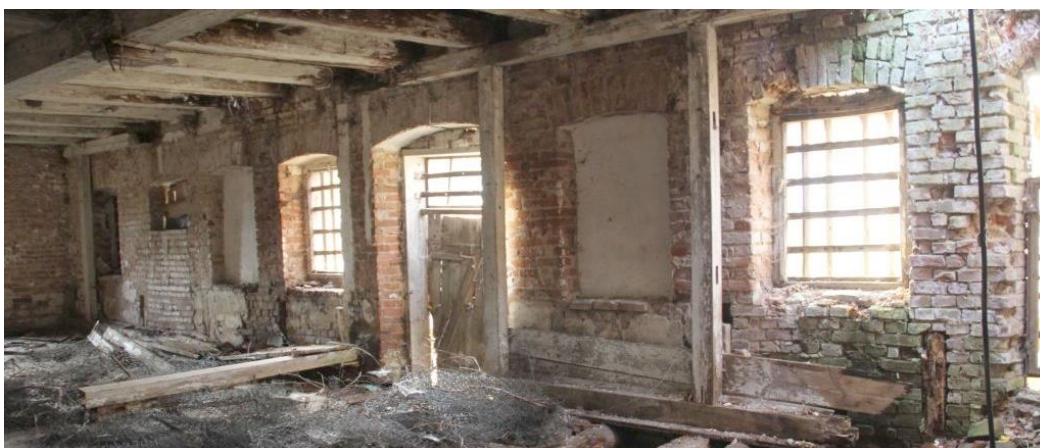
Fot. 19-20. Stan zachowania otworów okiennych w 2021 r.

Mury elewacji spichrza są w bardzo złym stanie, ściany posiadają zarysowania, spękania oraz odspojenia tynku. Poprzez zawalenie się dachu została naruszona konstrukcja ścian, dlatego też ściany w złym stanie należy w górnej części rozebrać (tam gdzie widoczne spękania), aby powtórnie je wymurować według odpowiedniego wątku i ustabilizować konstrukcję. Podczas trwających prac budowlano-konserwatorskich należy ocenić stan zachowania murów pod względem konstrukcji. Prace przy obiekcie muszą być tak prowadzone, aby zachować jak najwięcej substancji oryginalnej. Tam, gdzie występują pęknięcia a konstrukcja jest stabilna należy zszyć mur lub przewiązać zachowując oryginalny watek. Należy stwierdzić jaki jest stan fundamentów, w razie konieczności należy je ustabilizować i wzmocnić. Po ustabilizowaniu konstrukcji murów zaleca się założenie izolacji pionowej. Podczas prac konserwatorsko-budowlanych należy odtworzyć elewacje w tynku, zwracając szczególną uwagę na detale architektoniczne, które zdobiły spichlerz. Należy wstawić okna i drzwi wykonane na wzór oryginalnych. Zastanowić się, które elementy można by wykorzystać ponownie. Na zachowane zawiasy założyć okienice wykonane na wzór oryginalnych.

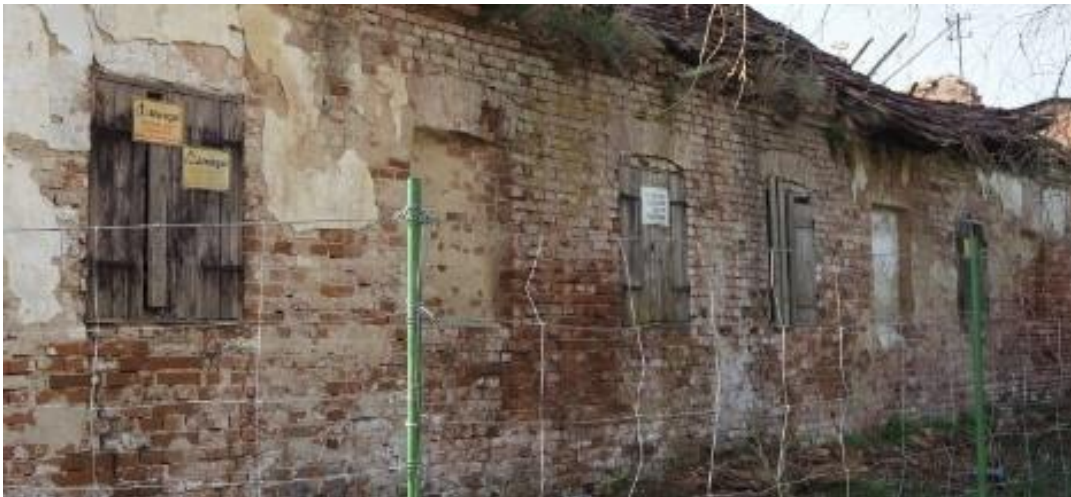
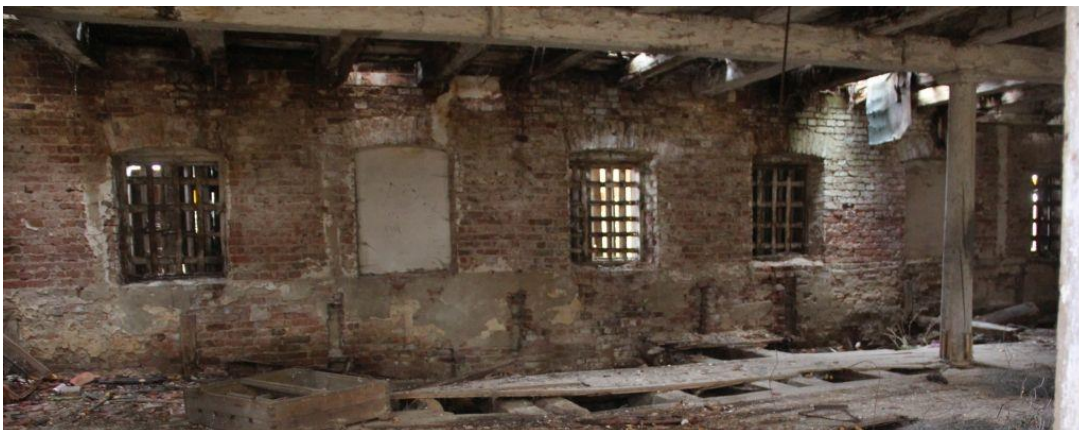
Fot. 22-23. Stan zachowania otworów okiennych w 2021 r..

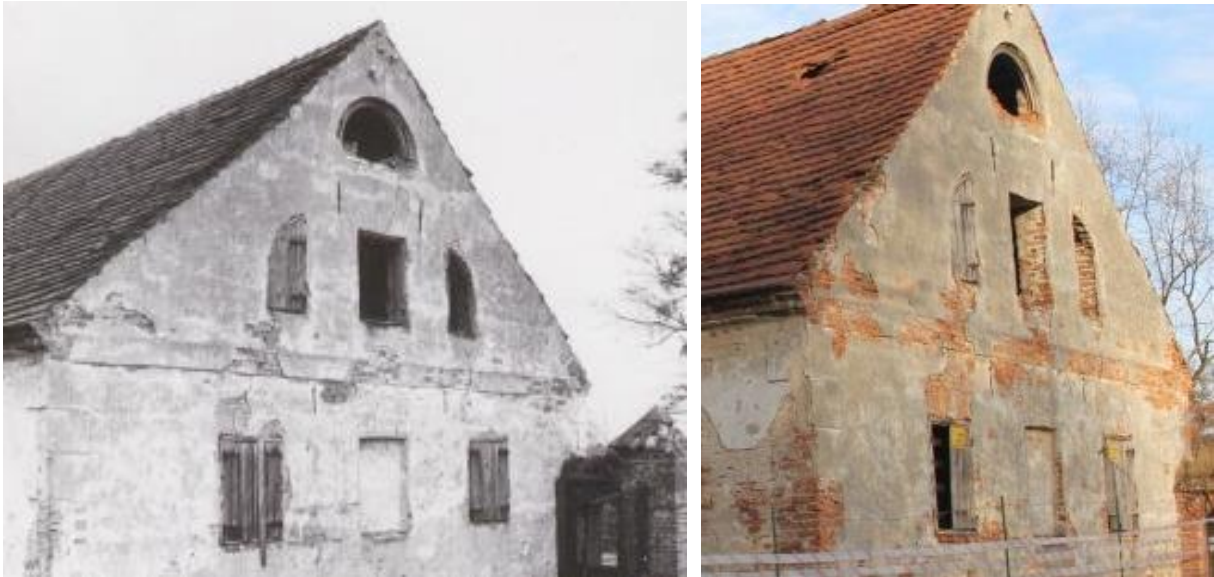
Fot. 24. Widoczne na starej fotografii oryginalne okienice na zawiasach. Po prawej stan w 2021 r.

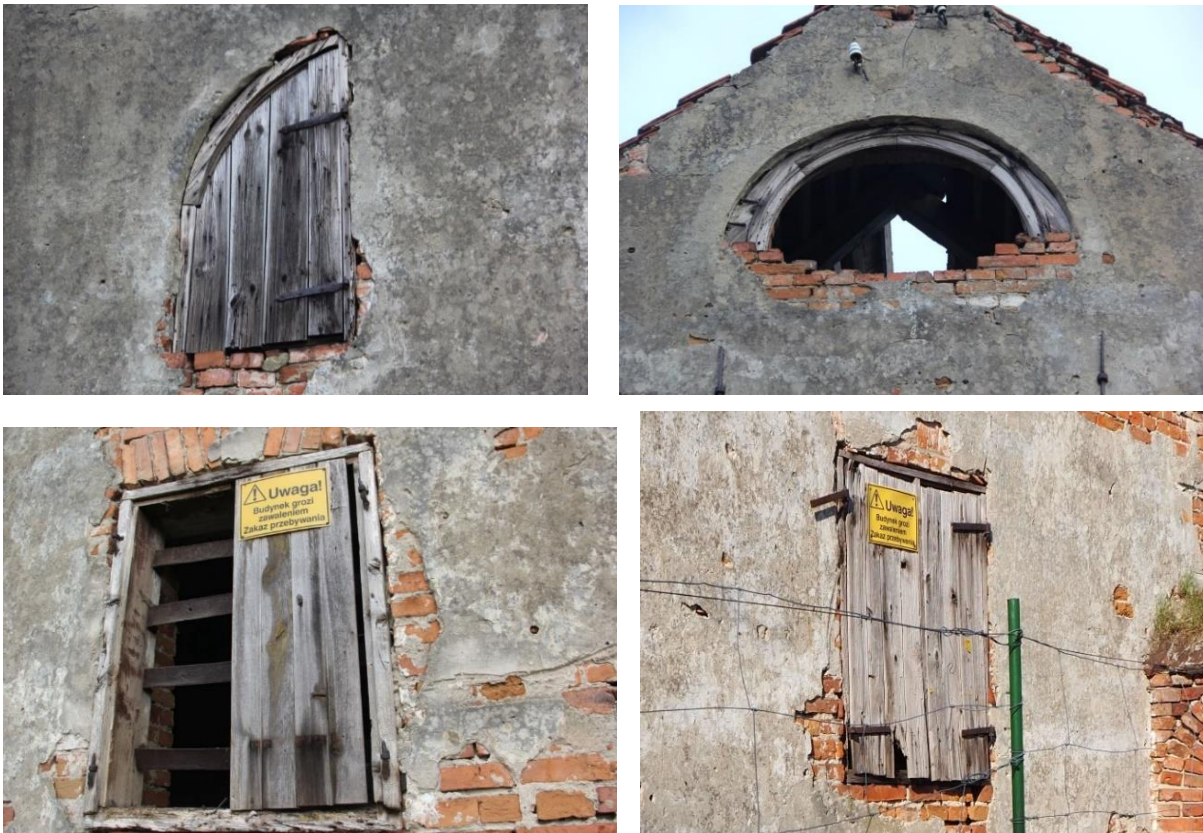
Fot. 25-29. Zachowane oryginalne ościeżnice w otworach okiennych oraz okienice na zawiasach.

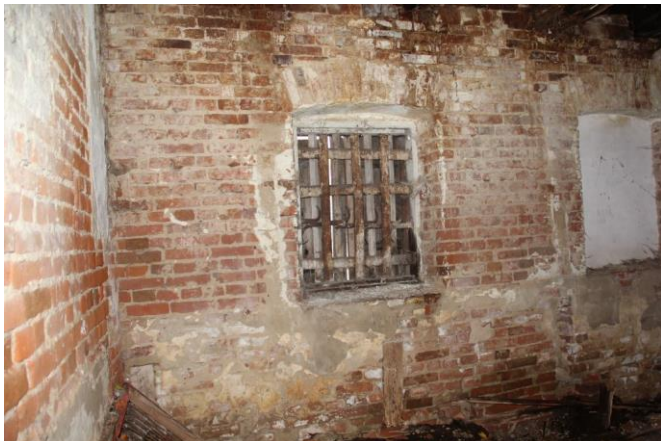
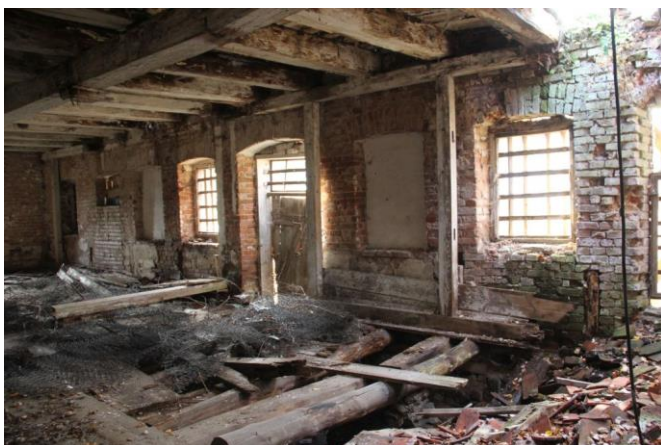
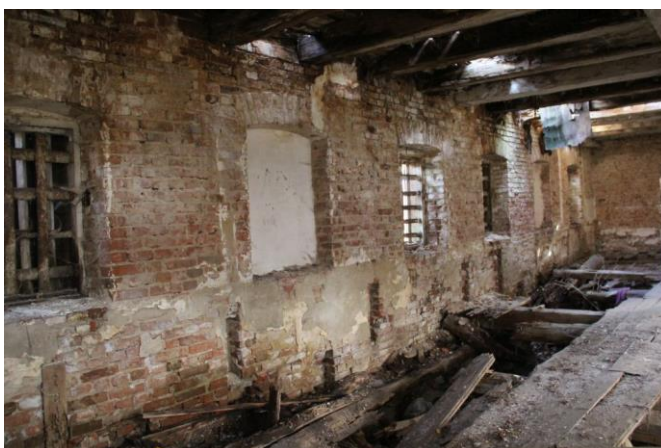
Wewnętrzne ściany spichrza były otynkowane zaprawią wapienną, którą pokrywały pobiałe. Obecnie tynk we wnętrzu zachował się jedynie szczątkowo.

Fot. 30. Stan zachowania wnętrza spichrza w 2021 r.

28. Tam, gdzie występuję ubytki w tynku należy założyć tynk, jak w pierwotnym wyglądzie spichlerza. Najpierw zaprawą podkładową gruboziarnistą wapienno-trasową, a następnie drugą warstwą wierzchnią z kruszywem o mniejszej frakcji. Powierzchnie zatrzeć na gładko, zgodnie z historycznym opracowaniem. Użyć należy np. zapraw Optolith.

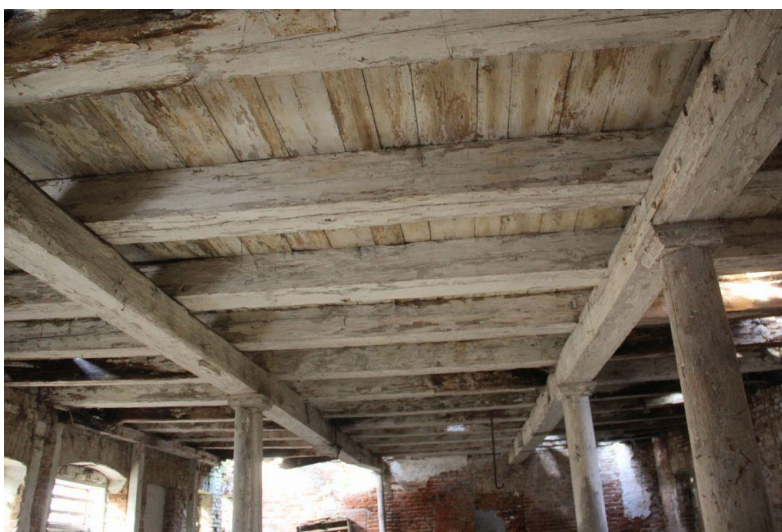
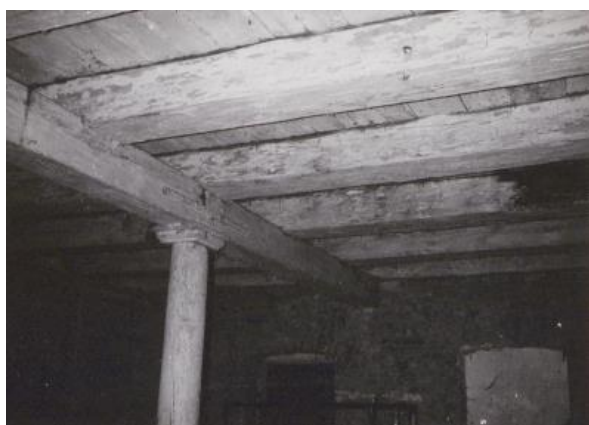
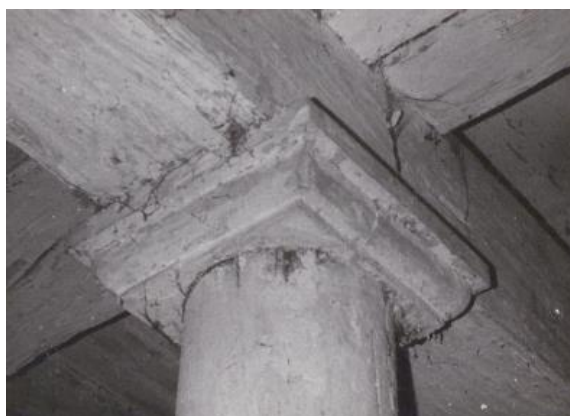
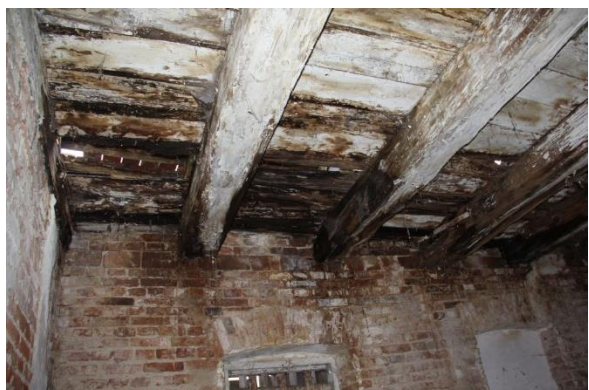
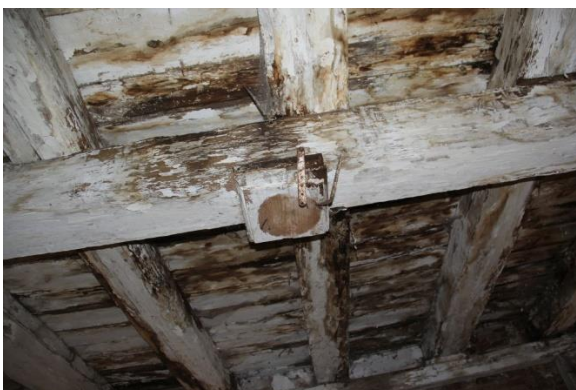
Strop spichlerza jest belkowy, nagi, wzmocniony drewnianymi podciągami wspartymi na drewnianych kolumnach o prostych głowicach. Strop oraz kolumny z głowicami pokryte są pobiąłą.

Fot. 31-35. Stan zachowania stropu spichrza w 2021 r.

19. Na wzór oryginalnego stropu należy odtworzyć na murach spichrza strop belkowy nagi, wzmocniony drewnianymi podciągami, wspartymi na drewnianych kolumnach o prostych głowicach. Ewentualnie, strop od strony poddasza można ocieplić, a na wierzch zastosować podłogę wykonaną z deski, aby nawiązywała do pierwotnej podłogi. Wyrazić na to zgodę musi WKZ.

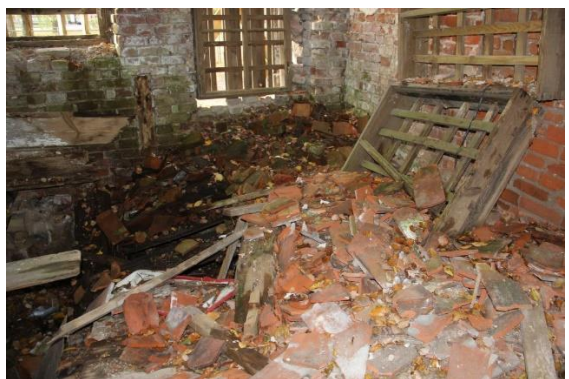
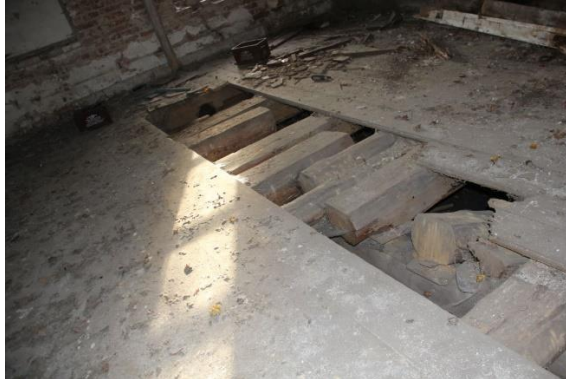
Podłogi wnętrza spichrza są deskowe, deski umieszczone są na belkach. Obiekt jest niepodpiwniczony, dlatego też belki położone są na podłożu, co bardzo źle wpłynęło na ich stan zachowania. Belki są przegniłe, a deski na belkach znajdują się w bardzo złej kondycji.

Fot. 35-39. Stan zachowania podłogi spichrza w 2021 r.

8. Należy przystąpić do demontażu deskowanej podłogi pierwszej kondygnacji. Drewno jest w bardzo złej kondycji, umieszczone na zawilgoconych belkach. Należy zachować ostrożność przy demontażu. Po demontażu desek podłogowych należy wykonać inwentaryzację belek i zobaczyć, jak są rozmieszczone, jaki mają przekrój. Następnie belki należy zdemontować. Były one przez lata narażone na wilgoć podciągana z gruntów, jak również opady atmosferyczne przenikające z nieszczelnego dachu. Po demontażu belek należy ocenić stan zachowania fundamentów kamiennych spichrza oraz murów elewacji.

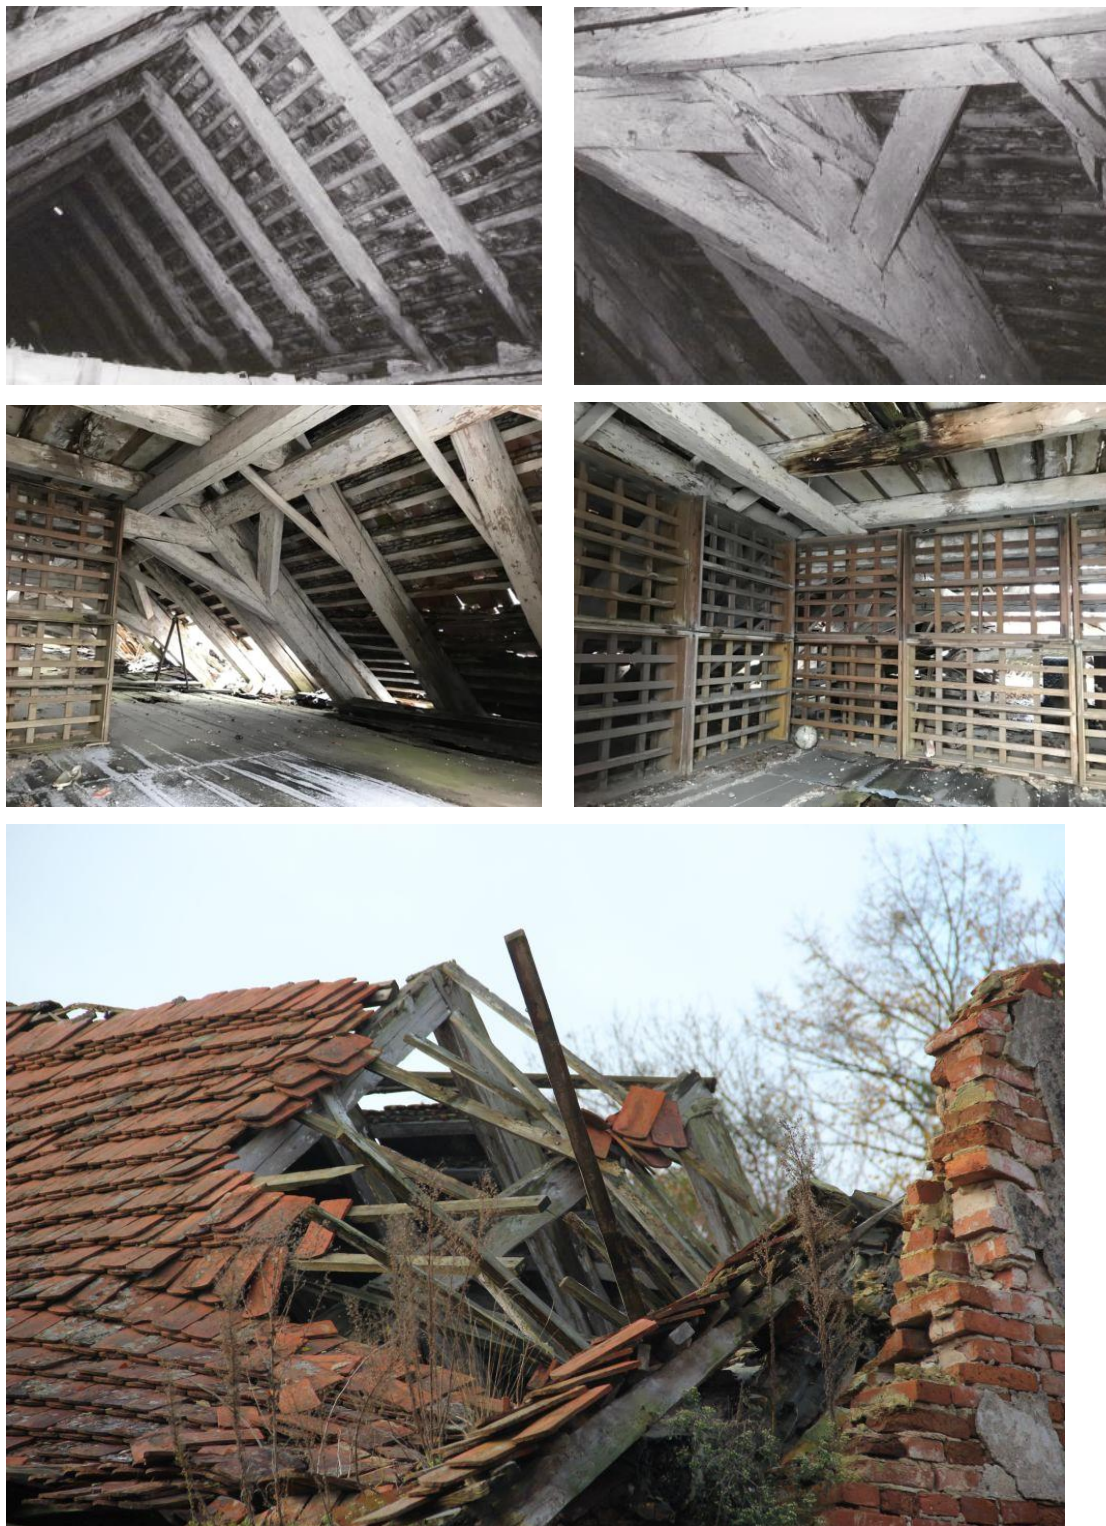
Fot. 40-44. Stan zachowania więźby dachowej spichrza w 2021 r.

Dach ma liczne ubytki w dachówce, zawalił się w części północnej zabytku. Poprzez przeciekanie wody deszczowej przez lata konstrukcja więźby dachowej uległa destrukcji. Na belkach zaobserwowano korozję biologiczną i uszkodzenia mechaniczne. Konstrukcja więźby dachowej jest niestabilna, belki uginają się pod ciężarem ceramicznej dachówki. We wnętrzu obiektu można zobaczyć bardzo zły stan zachowania stropu wzmocnionego drewnianymi podciągami, które są wsparte na drewnianych kolumnach o prostych głowicach. Niektóre kolumny przewróciły się, co naruszyło konstrukcję budynku. Drewniane podciagi są zbutwiałe i spróchniałe, jak również deski podłogowe ułożone na nich. Konstrukcja stropu jest naruszona i grozi zawaleniem. Na belkach zaobserwowano korozję biologiczną i uszkodzenia mechaniczne. Jeszcze w gorszym stanie jest podłoga deskowana, pod którą znajdują się zbutwiałe belki położone bezpośrednio na podłożu. Belki te narażone były cały czas na działanie wody dostającej się z wód gruntowych, jak również poprzez przeciekający dach i dostającą się do środka wodę opadową. Dlatego też belki przy gruncie są cały czas zawilgocone. Deskowanie drewniane jest uszkodzone, zauważono liczne ślady korozji biologicznej. Stan wszystkich elementów drewnianych wewnątrz obiektu jest bardzo zły.

Stwierdzono bardzo zły stan zachowania wszystkich elementów drewnianych wewnątrz budynku. Z tego względu należy przystąpić do demontażu dachówek i więźby dachowej, której belki są porażone korozją biologiczną. W sposób bardzo ostrożny z więźby dachowej należy zdjąć dachówki. Dachówki w dobrym stanie należy odłożyć na paletę do powtórnego wykorzystania. Po demontażu dachówek należy zdemontować więźbę dachową, jeżeli konstrukcja drewniana nie spełnia swojej roli tak samo jak konstrukcja stropu i podłogi. Wszystkie drewniane elementy należy usunąć z murów spichrza. Podczas trwających prac budowlano-konserwatorskich należy dokładnie zinwentaryzować wszystkie drewniane elementy i na tej podstawie odtworzyć je w tych samych wymiarach. Ocenic czy jakieś belki nadają się do ponownego zastosowania.

4. W kolejnym etapie należy zdemontować uszkodzoną więźbę dachową. Podczas trwających prac budowlano-konserwatorskich należy dokładnie zinwentaryzować więźbę dachową, aby później ją odtworzyć z belek tych samych przekrojów. Należy odtworzyć więźbę krokwiowo-jętkową ze stolcem podwójnym stojącym i poddaszem 2-kondygnacyjnym.

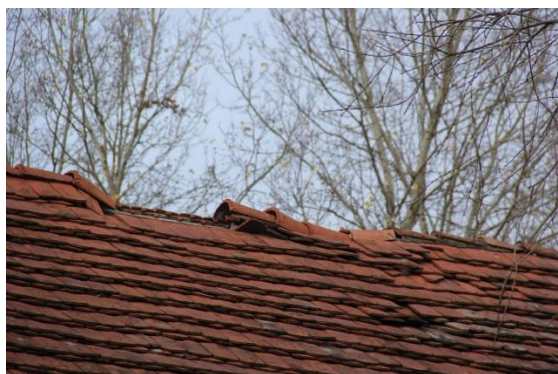
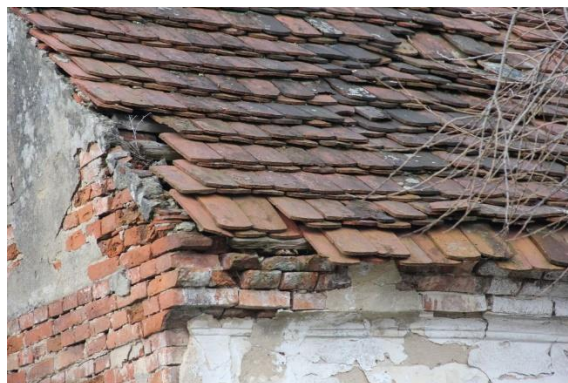
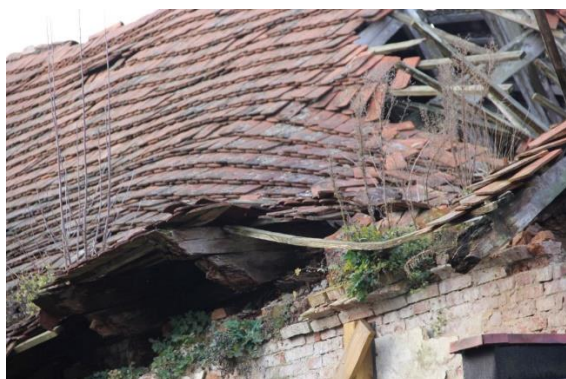
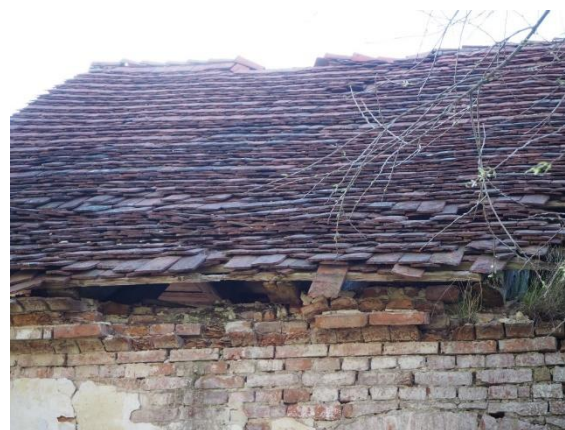
Dach pokryty jest dachówką „karpiówką”, ułożoną „w koronkę”. Kalenica przykryta jest „gąsiorami”. Konstrukcja dachu grozi zawaleniem.

Fot. 45-49. Stan zachowania dachu spichrza w 2021 r.

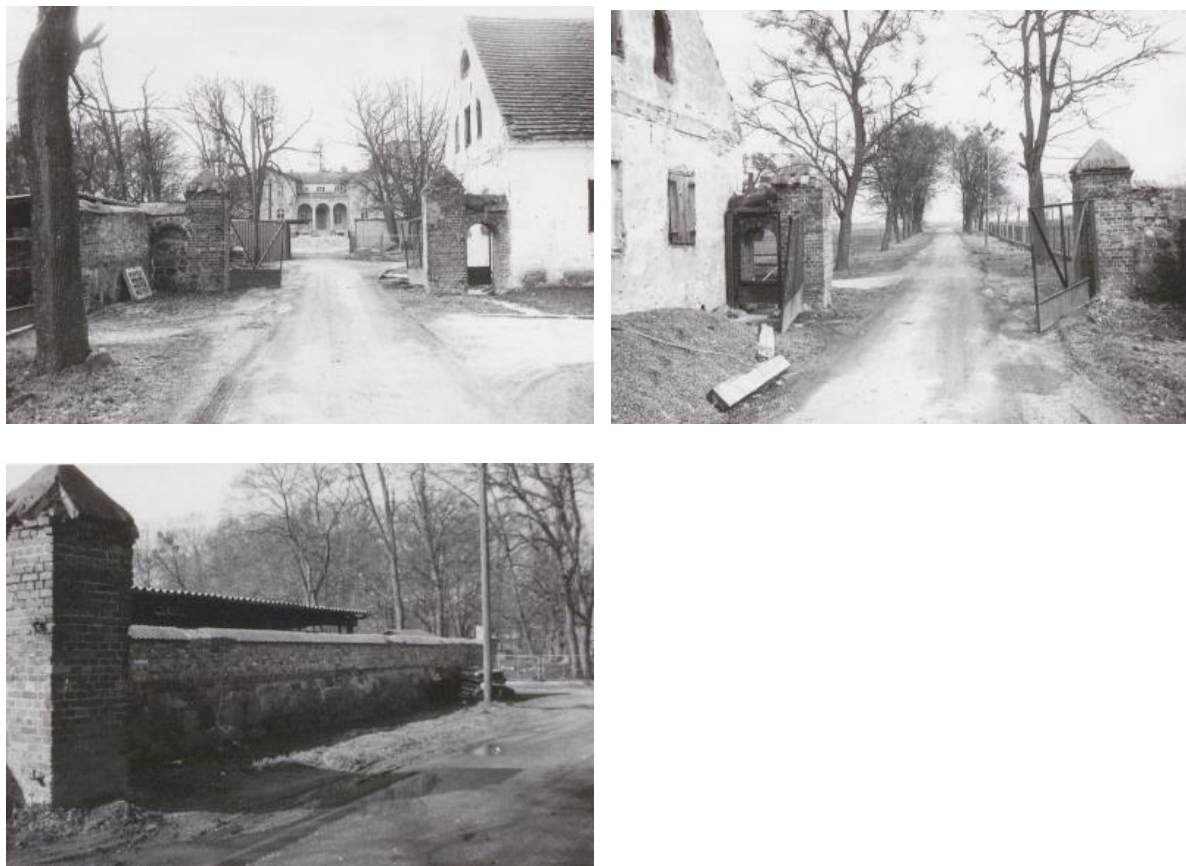
Fot. 50-52. Widoczne na starych fotografiach oryginalne słupki oraz mur, który został poddany pracom naprawczym. Metalowa brama oraz furka od wewnętrznej strony podwórza są wtórne.

Słupkom bramy i fragmentowi pierwotnego muru należy przywrócić dawny blask. Usunąć zaprawy cementowe, które niekorzystnie wpływają na obiekt. Przeprowadzić dezynfekcję na porastającą zieleń oraz mchy i porosty. Oczyszczyć mur ceglany z zabrudzeń i nawarstwień. Usunąć cegłę, która jest w złym stanie zachowania, kruszy się i rozwarstwia. Wymienić ją na nową o tych samych wymiarach i właściwościach. Na szczyt słupków i szczyt muru należy wymurować cegłę pod skosem, tak jak była wymurowana oryginalnie. Wszystkie dachówki założone na zaprawę cementową należy zdemontować. Należy uzupełnić ubytki w cegle a następnie wyspoinować słupki i mur fugą np. firmy Optolith dopasowaną do koloru oryginalnej fugi. Na sam koniec scalić kolorystycznie słupki bramy i mur farbami firmy Keim. Przeprowadzić hydrofobizację skosów preparatem np. SNL firmy Remmers.

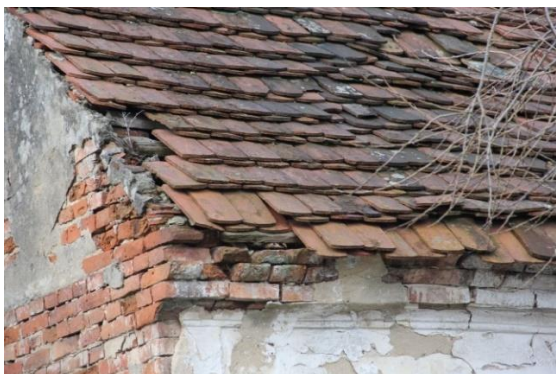
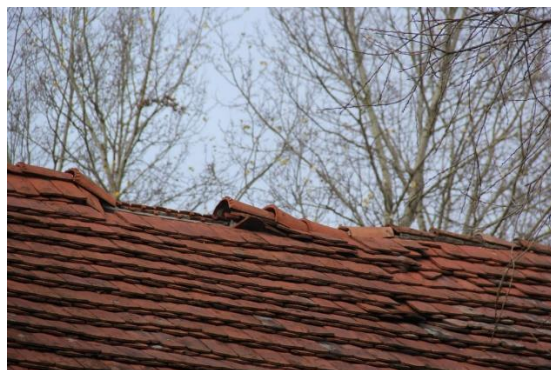
Fot. 4-5. Spichrz był pokryty dachem ceramiczny z dachówki „karpiówki” zakładamy na koronkę. Na szczycie umieszczone były gąsiory.

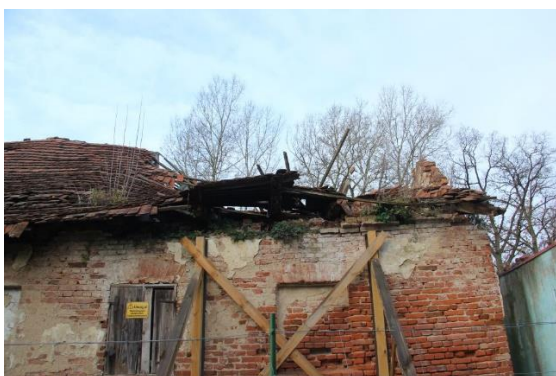
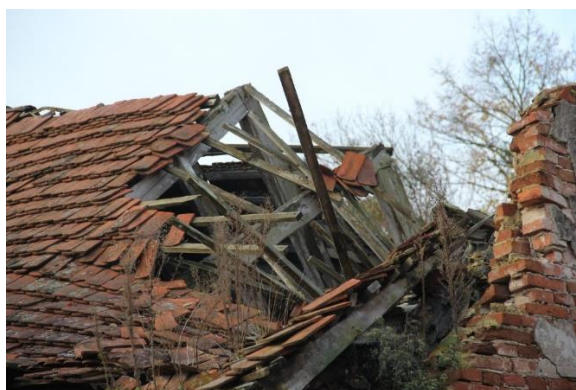
Fot. 6-7. Dach od strony północnej zawalił się. Belki więźby dachodwój, krokwie orzez część kalnicy wpadła do wnętrza spichrza.

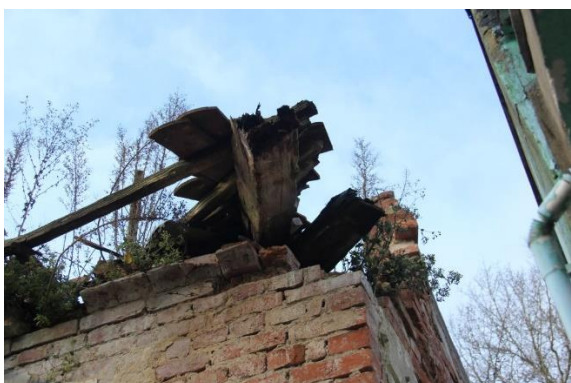
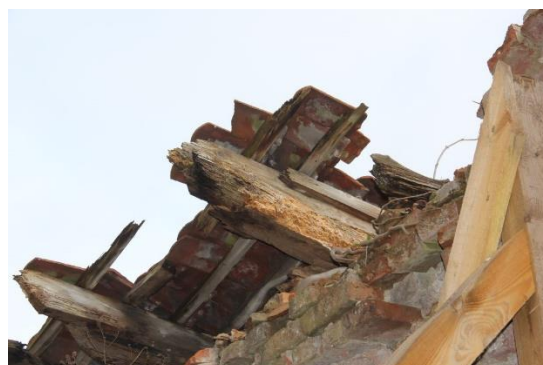
Fot. 8-9. Widoczne belki oraz dachówki, które uległy destrukcji. Belki w bardzo złym stanie, spróchniałe i zbutwiałe, dachówki są popekane.

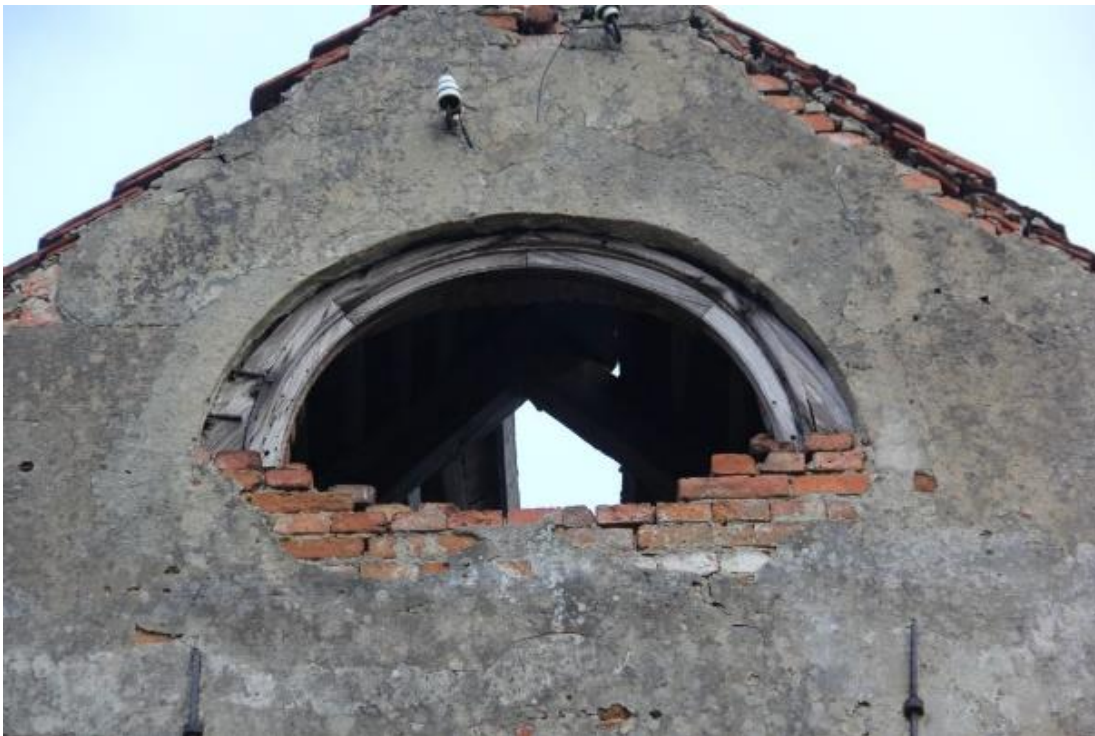
Fot. 33. Na samym szczycie zachowała się oryginalna ościeżnica otworu okiennego.

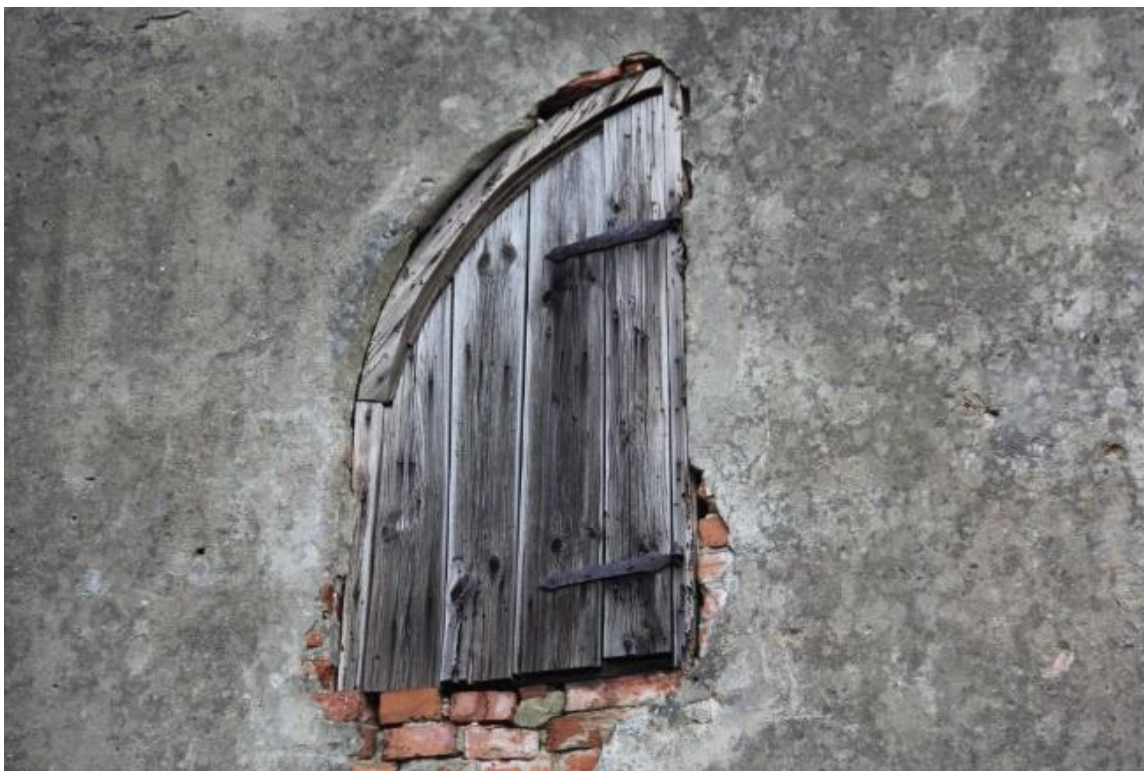
Fot. 34. Po lewej stronie elewacji zachowała się ościeżnica ze skrzydłem okienicy założona na zawiasy.

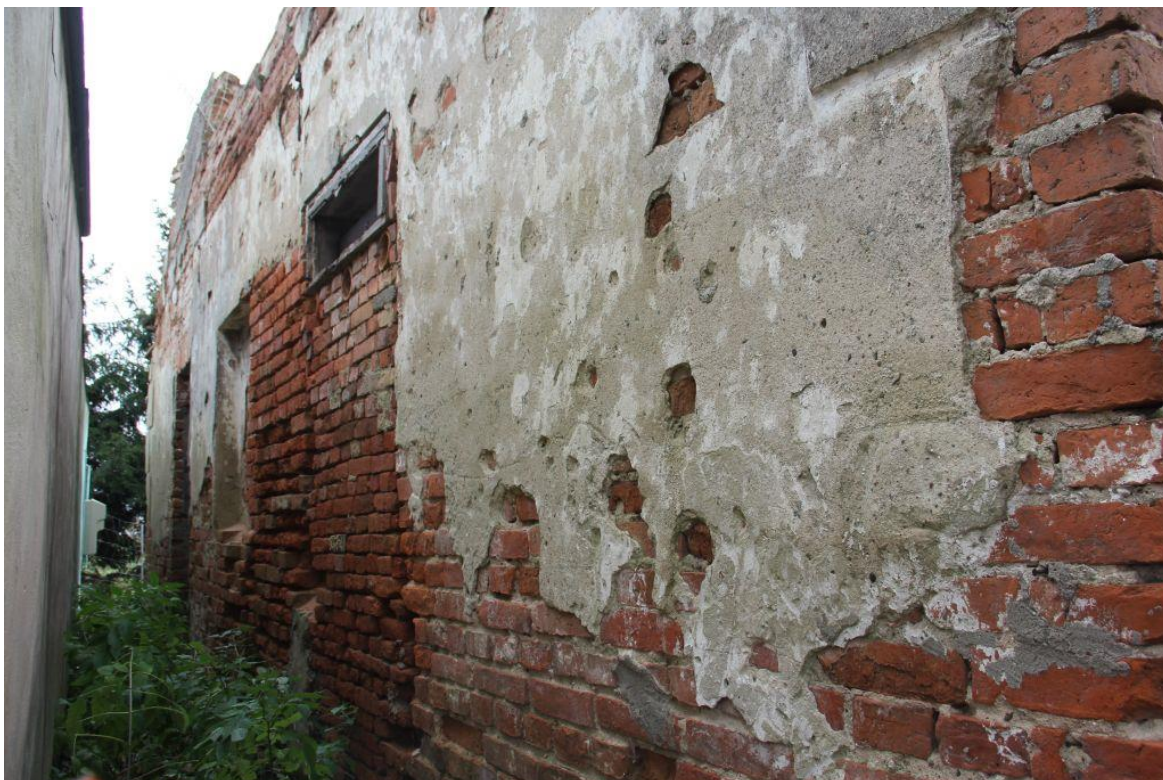
Fot. 39. Elewacja północna po lewej stronie posiada wtórny otwór drzwiowy, który prawdopodobnie pierwotnie był oknem. Na środkowej osi posiada blendę. Po prawej stronie zamurowane jest wtórnie okno. Z białej karty wynika, że elewacja północna była analogiczna do elewacji południowej.

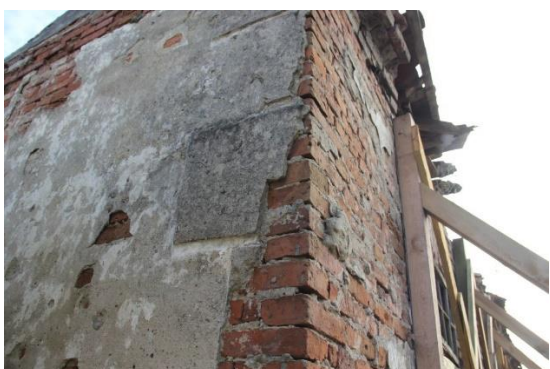
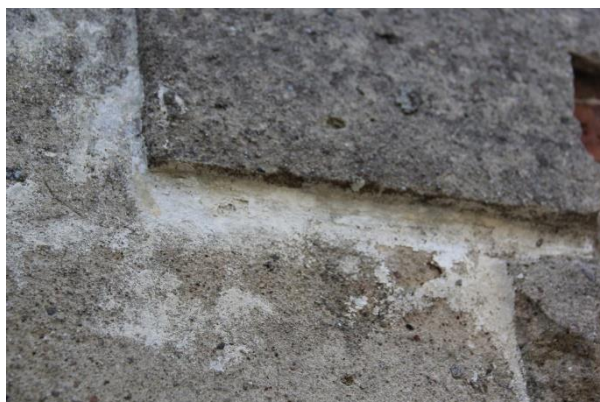
Fot. 40-41. Na elewacji północnej zachowały się pozostałości boniowania na narożniku ściany.

29. Na narożach budynku, jeżeli nie zachowały się bonie w tynku, należy je odzwierciedlić. Na narożu znajdowało się 7 boni naprzemiennych (kwadrat o wymiarach 54 x 51 cm, oraz prostokąt 28x 50 cm).

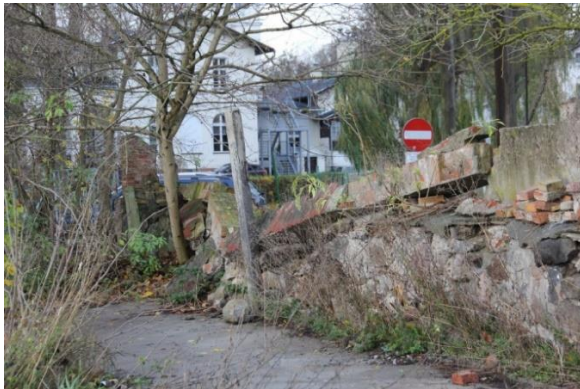
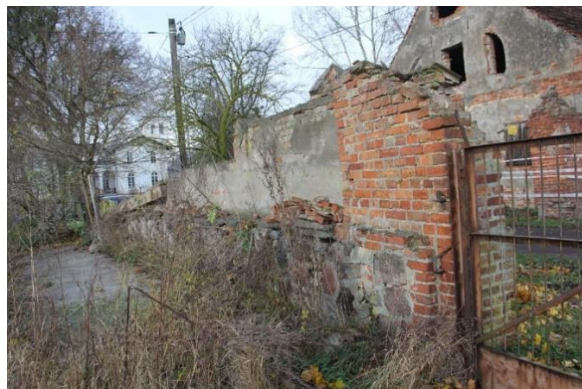
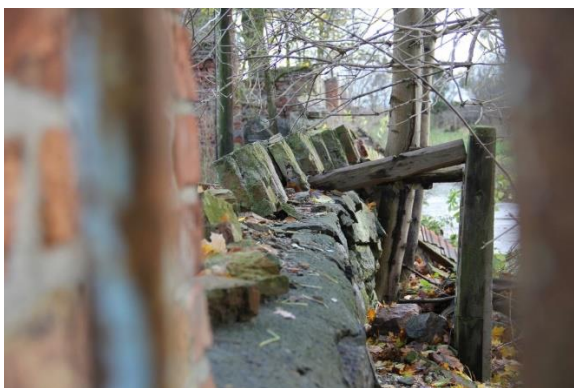
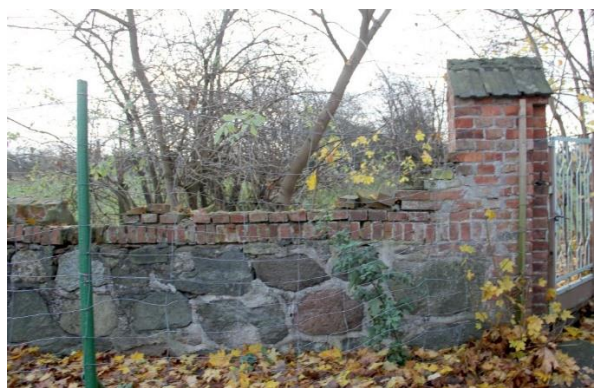
Pozostałości pierwotnego muru są w bardzo złym stanie zachowania. Widać liczne ubytki w cegle oraz spoinie. Widoczne są wtórne prace naprawcze z zastosowaniem cementowej spoiny, która niekorzystnie wpłynęła na zabytkowy mur. Na powierzchni cegieł widoczna jest zaprawa cementowa, która jest pokryta przez mchy i porosty. Mur ceglany na fundamencie kamiennym (mur cyklopowy) oddziela drogę dojazdową do pałacu od sadu. Mur ceglany uległ zawaleniu, prawdopodobnie jest to spowodowane zastosowaniem zaprawy cementowej w poprzednich pracach remontowych. W tylnej części muru została wykonana wylewka cementowa, a sam mur został otynkowany prawdopodobnie zaprawą cementową. Na szczyt muru została zamocowana dachówka na zaprawę cementową. Pierwotnie szczyty murów i słupków były zakończone cegłą wmurowaną na skos.

Fot. 54-58. Zaprawa cementowa niekorzystnie wpłynęła na stan zachownia muru. W tylnej części muru została wykonana wylewka cementowa, co widać na zdjęciu. Tylna część muru została otynkowana cementem. Na szczyt muru i słupka została zamocowana dachówka na zaprawę cementową. Pierwotnie szczyty murów i słupki były zakończone cegłą wmurowaną na skos.

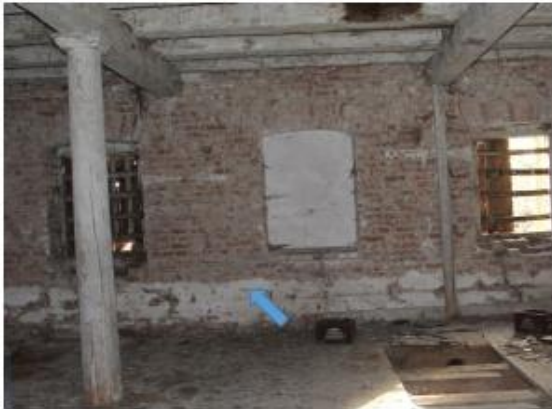
Próbka nr 1: Zaprawa z pobiałami

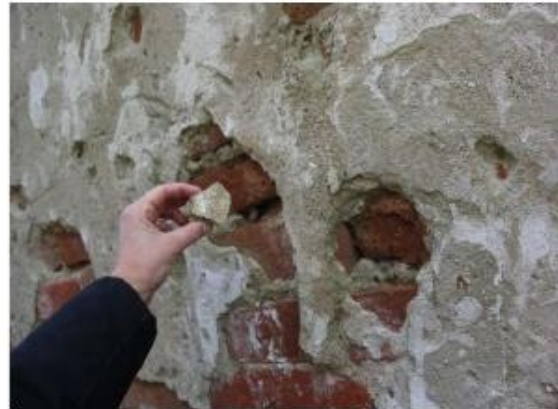
Próbka nr 2: Zaprawa pobrana z boni.

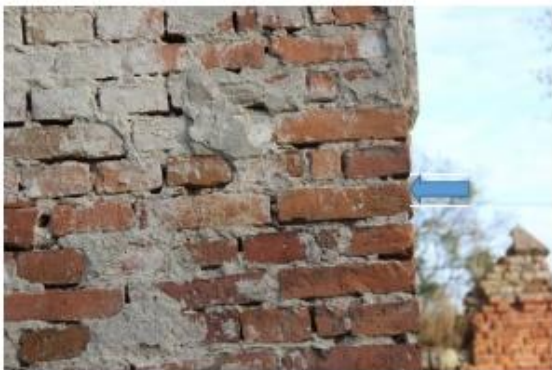
Próbka nr. 5. Zaprawa pobrana ze spoiny
