PROGRAM PRAC KONSERWATORSKICH
(DOKUMENTACJA KONSERWATORSKO-BUDOWLANA)

Kapliczka św. Jana Nepomucena w Płocku

SPIS TREŚCI DOKUMENTACJI BADAŃ KONSERWATORSKICH

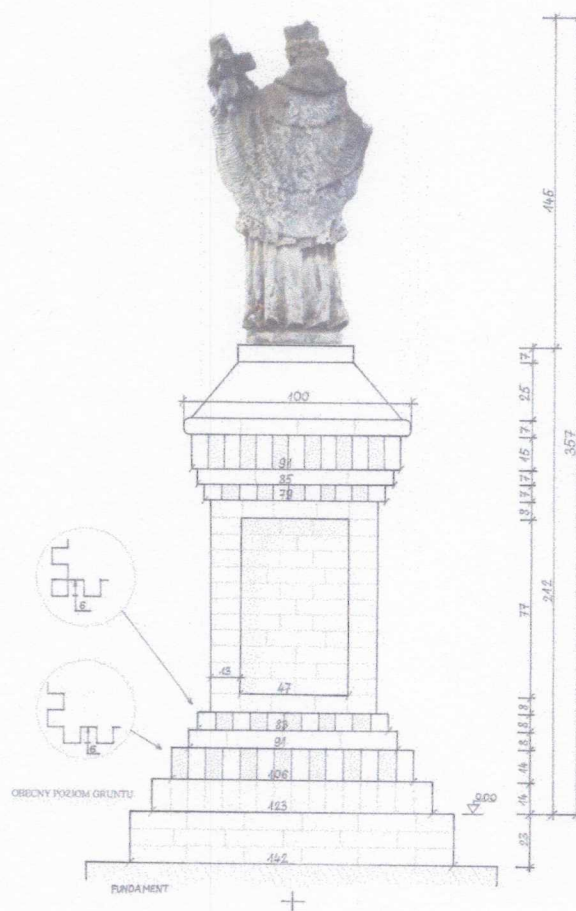
Rys. 2 Widok od strony zachodniej

W niektórych miejscach (zach. strona podstawy) cegła osypuje się w charakterystyczny sposób mogący sugerować korozję cegły wywołanej działaniem bakterii.

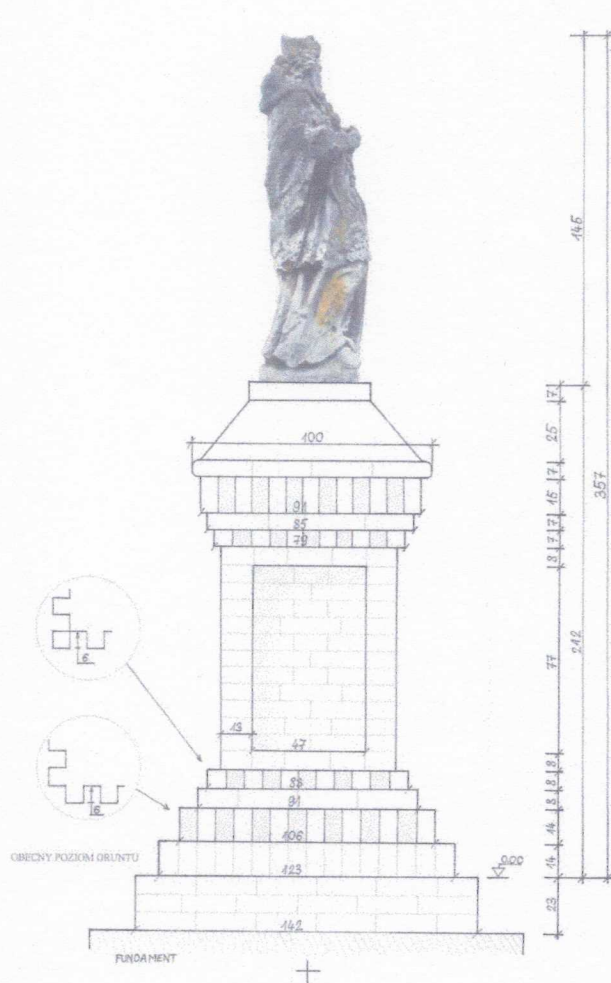
Rys. 3 Widok od strony południowej

W niektórych miejscach (np. bilet, prawa część twarzy, niektóre elementy szat, szczególnie od południowej strony) widoczna obecność mikroorganizmów, szczególnie glonów i porostów.

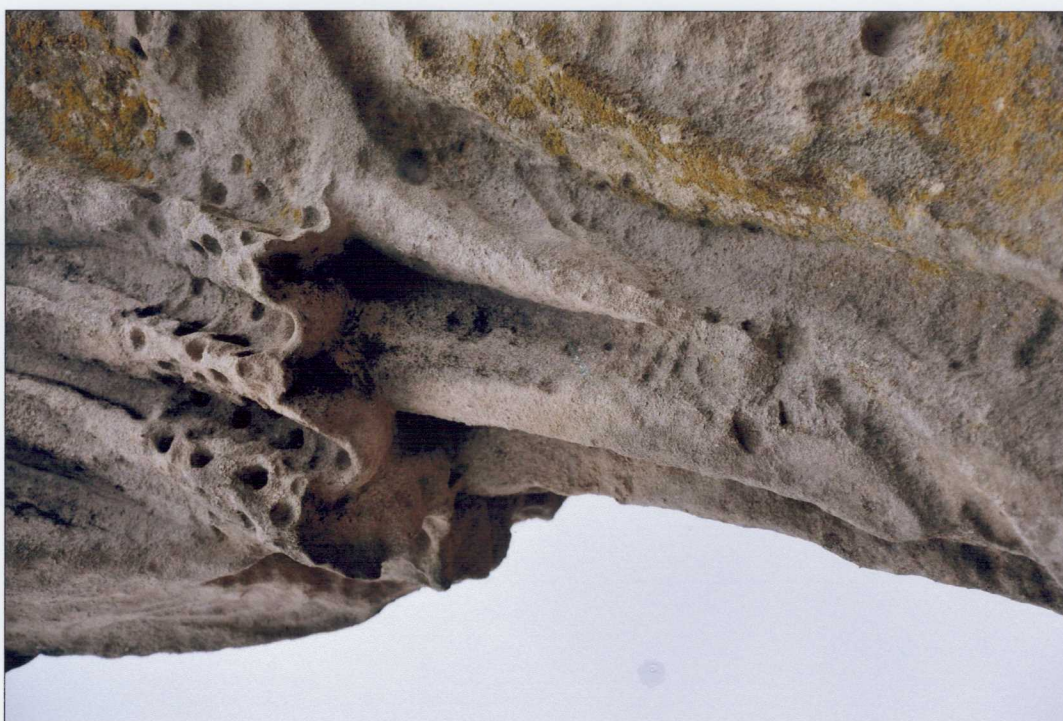
Fot.8. Figura, widoczny sposób opracowania rzeźbiarskiego kamienia.

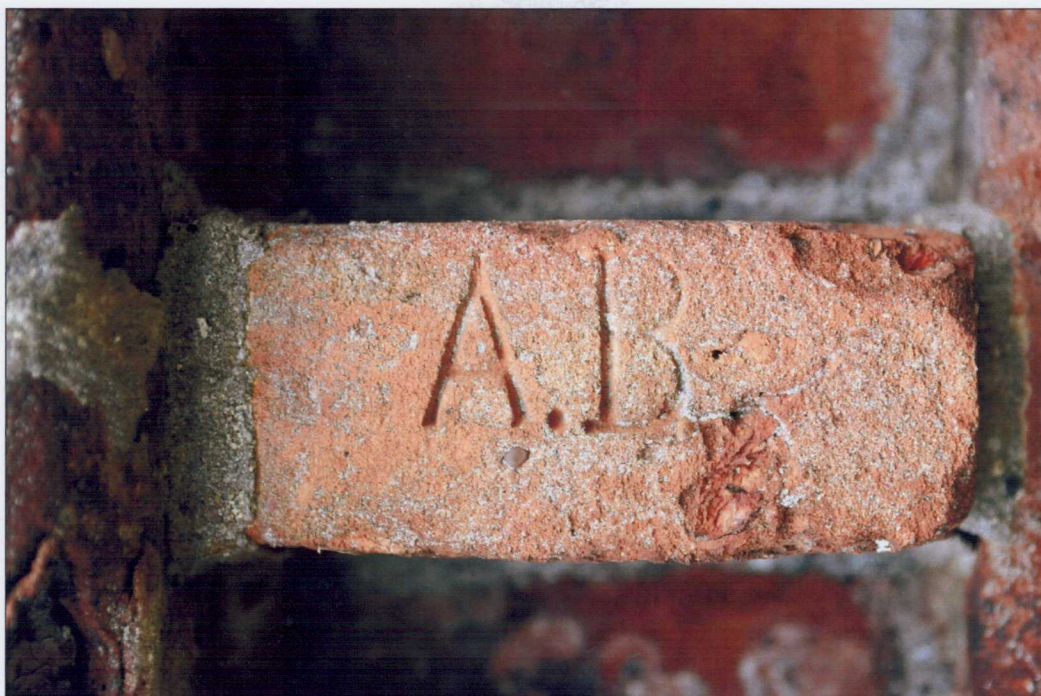
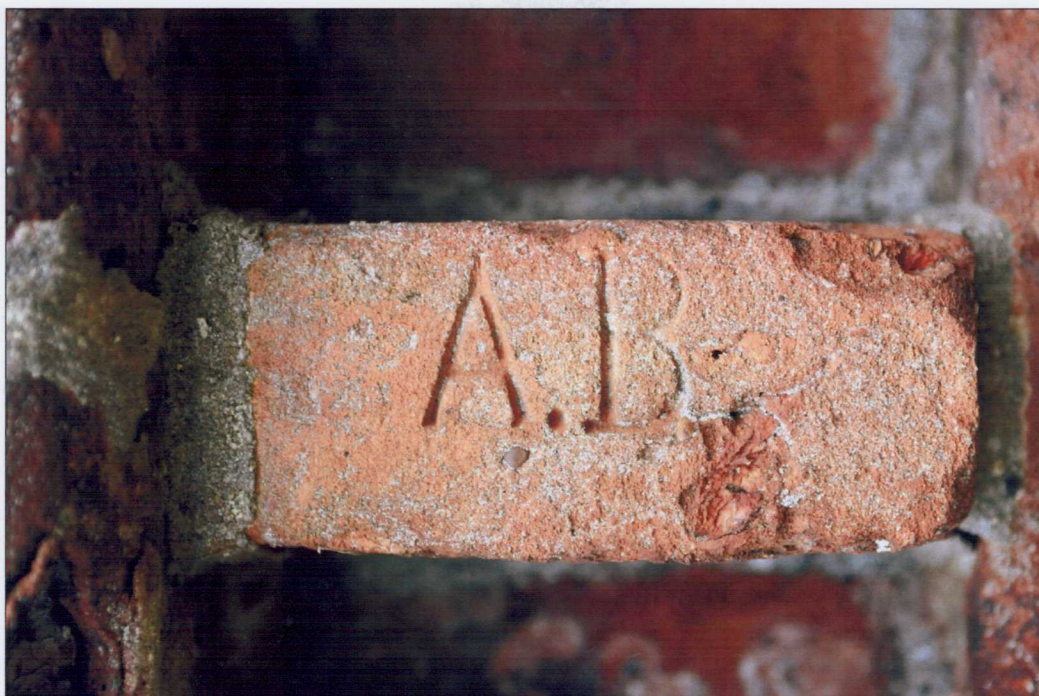
Fot.15. Cokół, stempel cegielni.

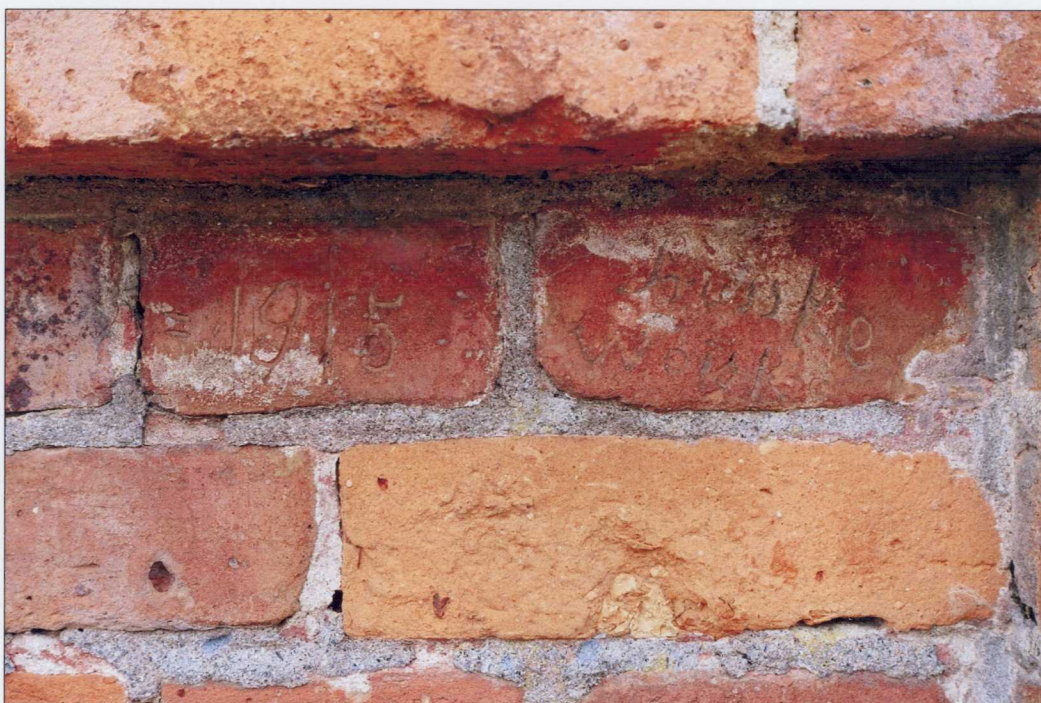
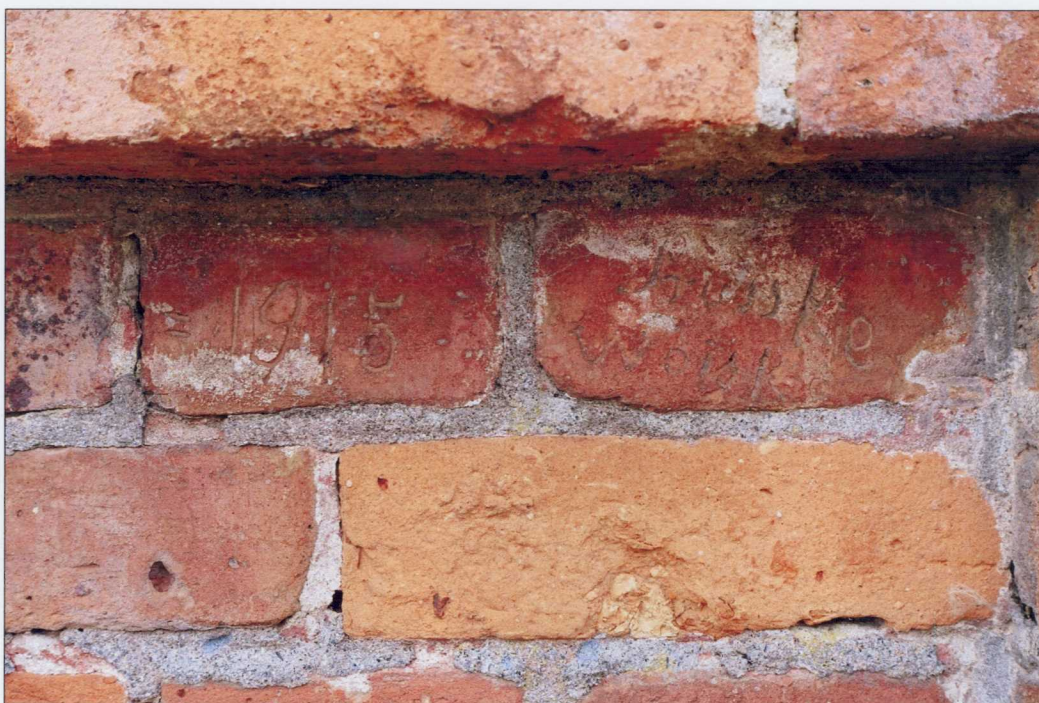
Fot.16. Cokół, widoczny wyryty napis „1915 Prussische weischo”.

Fot.16. Cokół, widoczny wyryty napis „1915 Prusskie woisko”.
