**Analiza wariantów przedsięwzięć inwestycyjnych polegających na
przebudowie lub budowie mieszkania dla leśniczego leśnictwa
Dzikowo na dz.Nr 3809 obręb Drygały, Gmina Biała Piska.**

Wykonawca: Biuro Inwestycyjno-Projektowe Piecki

Wrzesień 2016r.

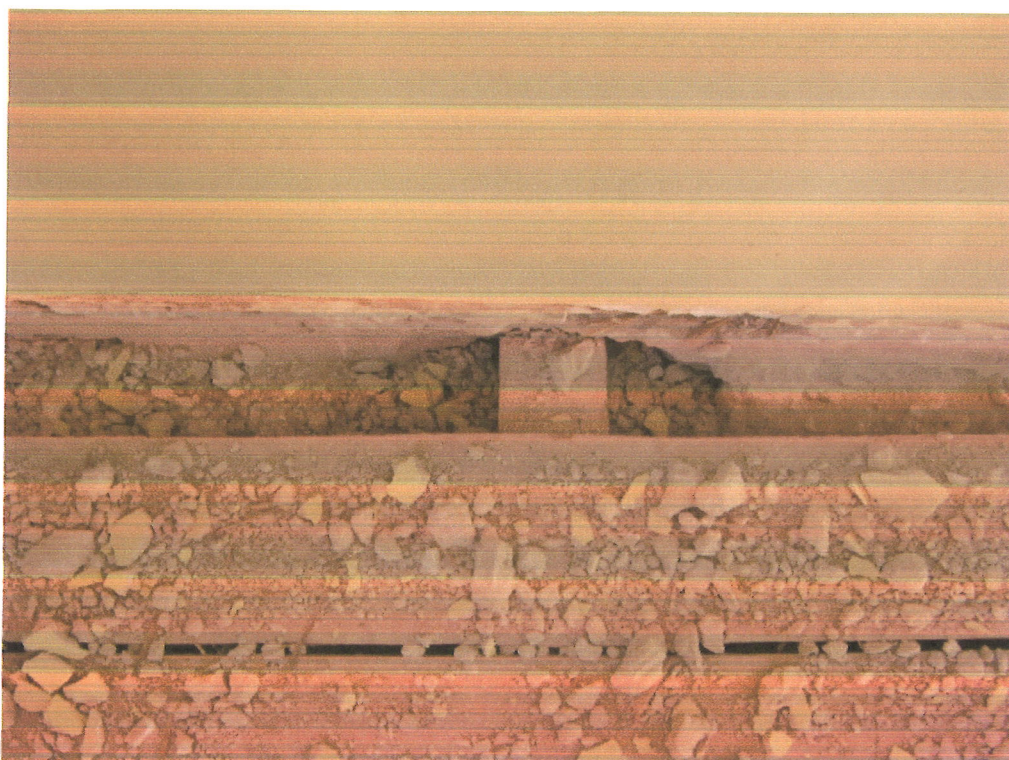
Na ścianach widoczne miejscowe pęknięcia i zacieki. Zdjęcie nr 6.

Na tynkach występują miejscowe pęknięcia rysy i ubytki. Zdjęcia 4,6.
