Załącznik nr 1 – Opis odpadów

OPIS ODPADÓW

Opis złożonych odpadów na podstawie informacji z czynności przeprowadzonych przez Wojewódzki Inspektorat Ochrony Środowiska w Kielcach.

Odpady znajdują się na terenie działki o nr ewid. 101/30 (identyfikator działki 266101_1.0024.101/30), zlokalizowanej w Kielcach przy ul. Wojska Polskiego 51, będącej w użytkowaniu wieczystym Samodzielnego Publicznego Zakładu Opieki Zdrowotnej MSWiA w Kielcach im. św. Jana Pawła II.

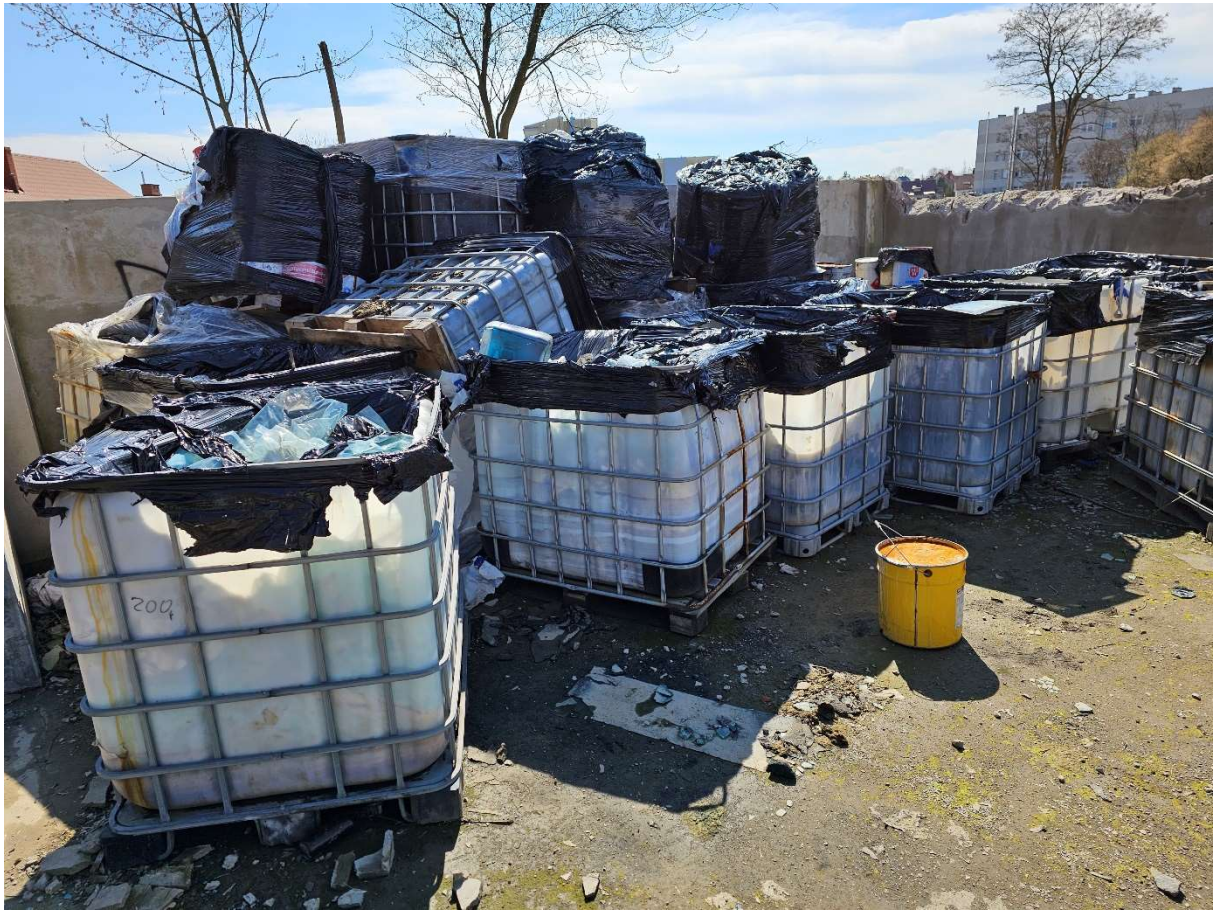
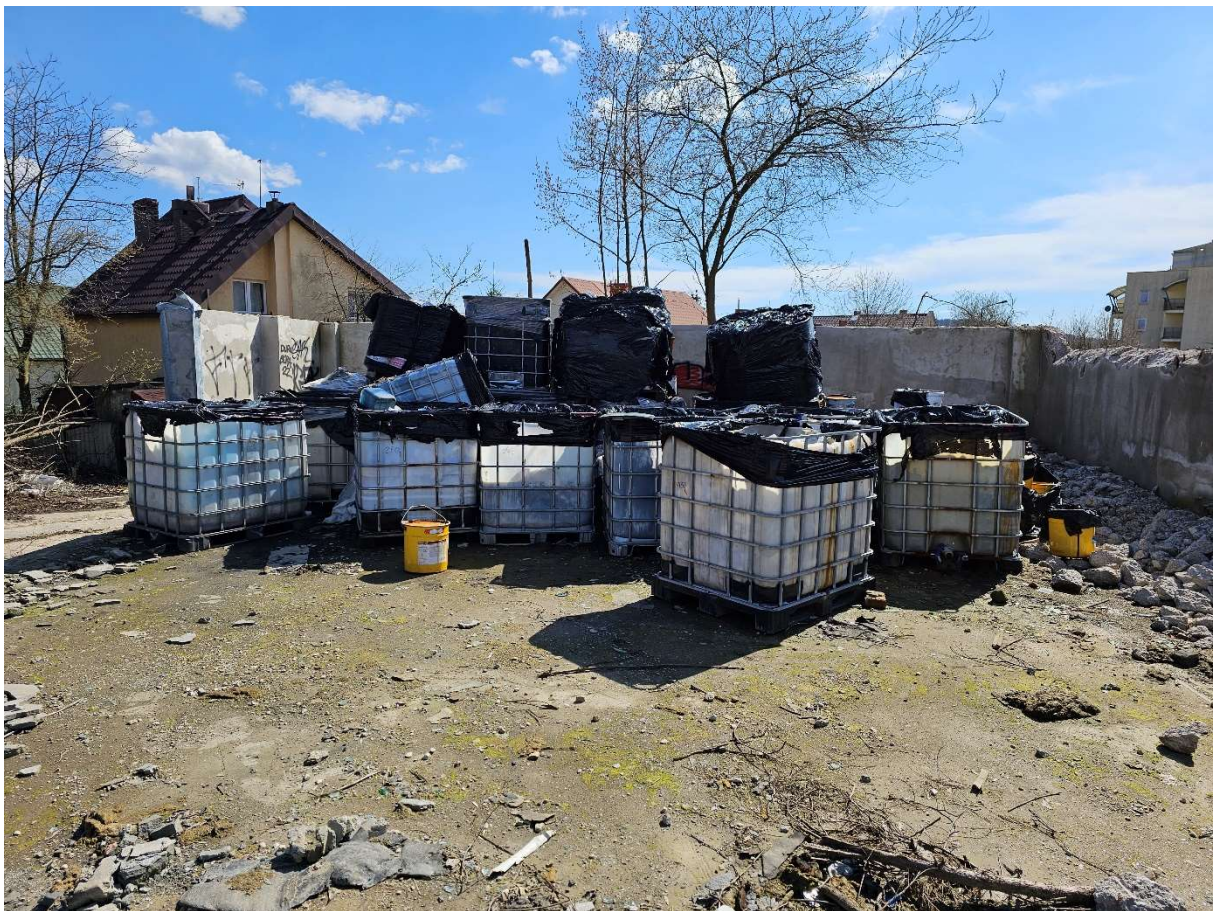
Zdjęcie nr 43

Wnętrze kolejnego mauzera, widoczne są odpady pochodzące z budowy i remontów w postaci zanieczyszczonych farbami pędzli, wałków, gumowych węży.
