Nr dokumentu:
001-002-166-040-001

EKSPERTYZA TECHNICZNA

stropu nad piwnicą w bud. nr XXVI (pawilon gospodarczy),
zlokalizowanego w Starogardzie Gdańskim - Kocborowie na
terenie Szpitala dla Nerwowo i Psychicznie Chorych

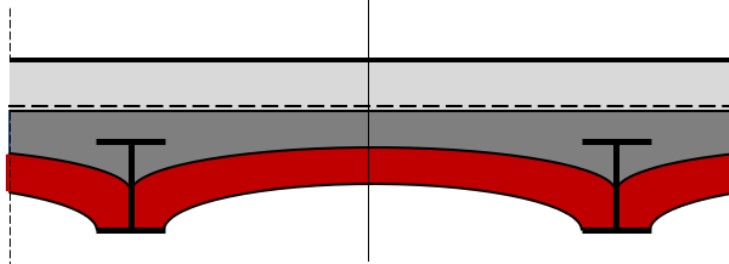
Rys. 3. Przekrój poprzeczny stropu w odkrywce O1

kafle ceram.	gr. 1,4 cm
gładź cem.	gr. 12÷14 cm
papa smołowa na tekturze	x2
żużel paleniskowy	gr. 8÷10 cm
wysklepka (c. pełna)	gr. 0,5 ceg.
tynek cem-wap.	gr. 1,0 cm

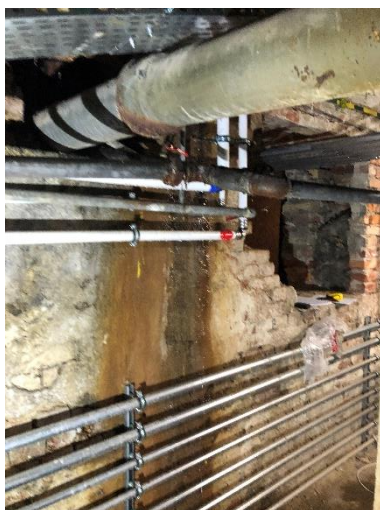
Fot. 68

- Fot. 68.** Intensywna korozja belki dwuteownika, grubość zendry wynosi 5 mm.
- Fot. 69.** Woda spływająca po ścianach piwnicy, po umyciu posadzki w pom. kuchni.

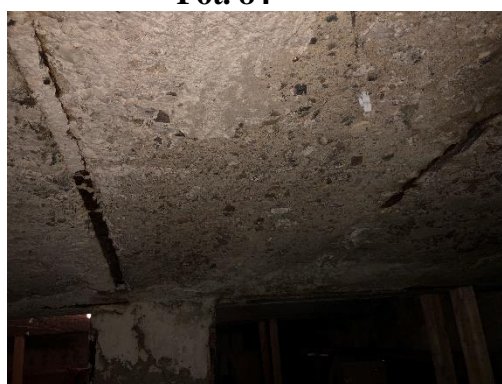
Fot. 85

- Fot. 85.** Korozja bednarki w sklepieniu łukowym pom. piwnicy.
- Fot. 86.** Korozja dolnych półek profili zabetonowanych w łukowym sklepieniu pom. piwnicy.

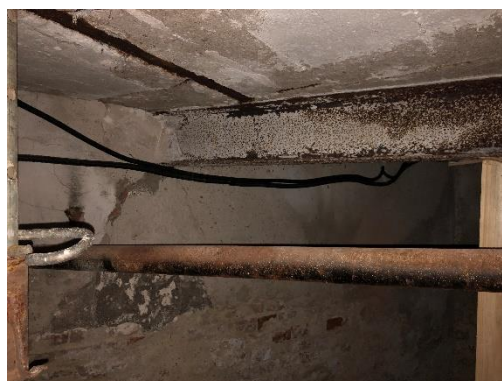
Fot. 89

- Fot. 89.** Korozja nadproża w piwnicy, w obrębie wewnętrznego dziedzińca.
- Fot. 90.** Korozja stalowego podciągu i dolnych stopek belek stropowych w piwnicy - w obrębie wewnętrznego dziedzińca.

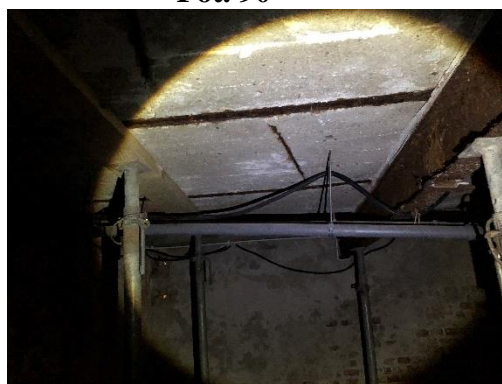
Fot. 91

- Fot. 91.** Intensywna korozja stalowego podciągu i dolnych stopek belek stropowych w piwnicy - w obrębie wewnętrznego dziedzińca.

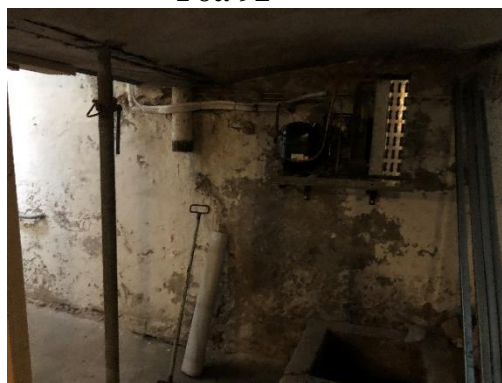
Fot. 93

- Fot. 93.** Uszkodzenia wyprawy tynkarskiej na ścianach zewnętrznych budynku, w poziomie piwnicy wywołane ich intensywnym zawilgoceniem.
- Fot. 94.** Uszkodzenia wyprawy tynkarskiej na ścianach zewnętrznych budynku, w poziomie piwnicy wywołane ich intensywnym zawilgoceniem.

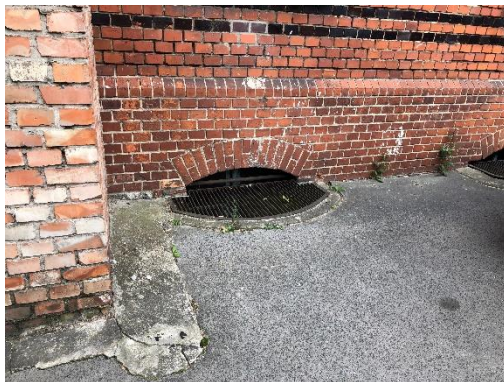
Fot. 98

- Fot. 98.** Nieprawidłowo (za nisko) wyprowadzone murki świetlików przy oknach piwnicy – na równo z poziomem asfaltowej nawierzchni. W trakcie opadów woda deszczowa spływa bezpośrednio do piwnicy powodując zawilgocenie ścian budynku.

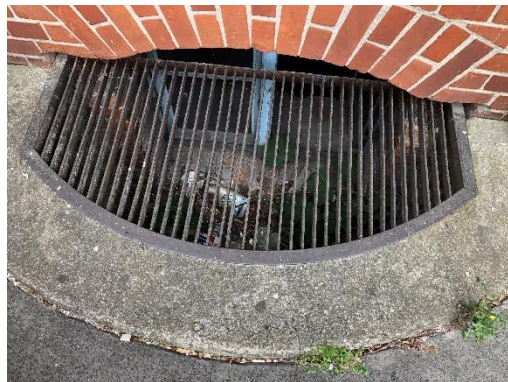
Fot. 99

- Fot. 99.** Nieprawidłowo (za nisko) wyprowadzone murki świetlików przy oknach piwnicy – na równo z poziomem asfaltowej nawierzchni. W trakcie opadów woda deszczowa spływa bezpośrednio do piwnicy powodując zawilgocenie ścian budynku.

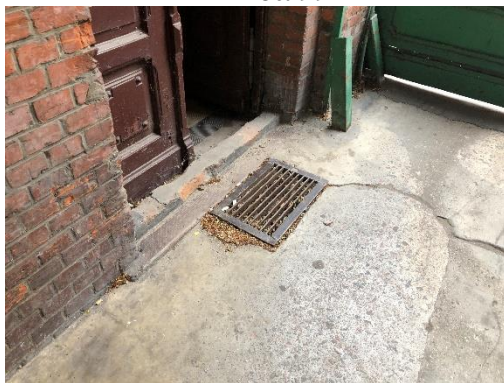
Fot. 100

- Fot. 100.** Nieprawidłowo (za nisko) wyprowadzone murki świetlików przy oknach piwnicy – na równo z poziomem asfaltowej nawierzchni. W trakcie opadów woda deszczowa spływa bezpośrednio do piwnicy powodując zawilgocenie ścian budynku.

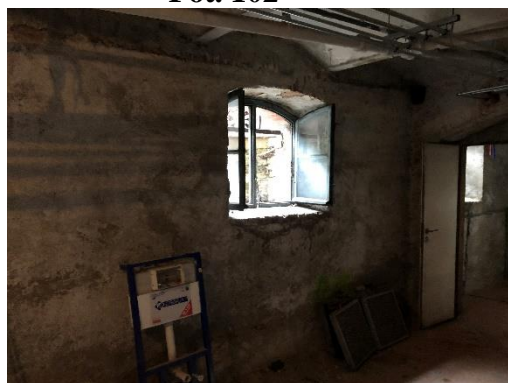
Fot. 103

- Fot. 103.** Zielony nalot glonów (grzybów oraz pleśni) na powierzchni muru świetlika, widok od strony pom. piwnicy. Stolarka okienna jest uszkodzona a woda opadowa pływa do wnętrza budynku powodując zawilgocenie ścian budynku i destrukcję posadzki.

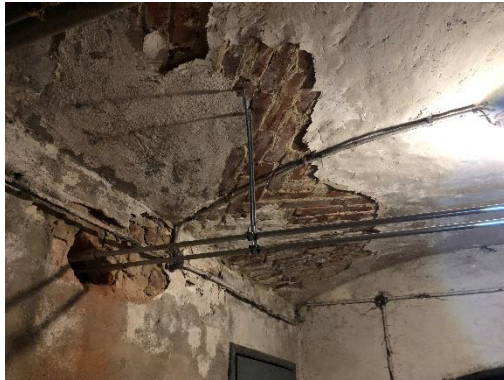
Fot. 104

- Fot. 104.** Plamy wilgoci na powierzchni ściany zewnętrznej z oknem, widok od strony piwnicy.
- Fot. 105.** Ubytki tynku w narożniku sklepienia i ściany zewnętrznej w pom. piwnicy pod dziedzińcem wewnętrznym.

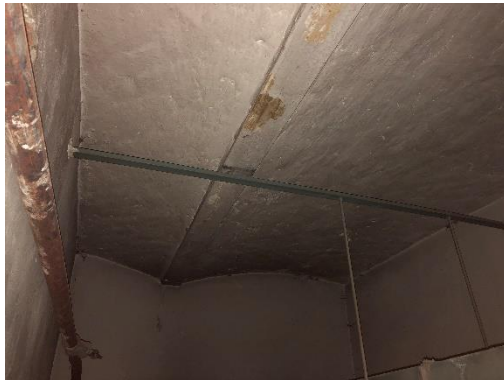
Fot. 106

- Fot. 106.** Uszkodzona posadzka w pom. piwnicy pod dziedzińcem wewnętrznym.
- Fot. 107.** Widok belek stropowych oraz sklepień odcinkowych w pomieszczeniu wentylatorni. Stan ogólny dostateczny.

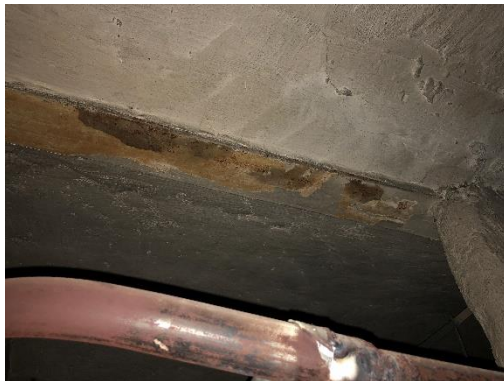
Fot. 108

- Fot. 108.** Widok belek stropowych oraz sklepień odcinkowych w pomieszczeniu wentylatorni. Stan ogólny dostateczny.
- Fot. 109.** Lokalne ślady korozji dolnych półek belek stropowych w po. wentylatorni.

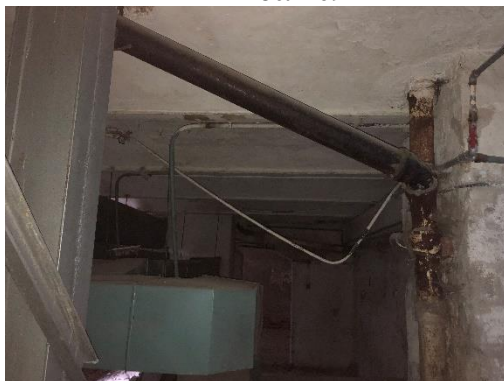
Fot. 110

- Fot. 110.** Przejście słupa przez strop nad piwnicą w pom. wentylatorni. Widoczne lokalne odspojenia i zawilgocenie wypraw tynkarskich.
