## EKSPERTYZA TECHNICZNA

**Z INWENTARYZACJĄ NA CELE WYMIANY PANELI ELEWACYJNYCH PORTYKU KOLUMNOWEGO  
Z PASEM ELEWACYJNYM NAD WEJŚCIEM GŁÓWNYM DO BIBLIOTEKI ŚLĄSKIEJ  
W KATOWICACH PRZY PL. RADY EUROPY 1**

PL. RADY EUROPY 1  
40-021 KATOWICE

Pszczyna, czerwiec 2023 r.

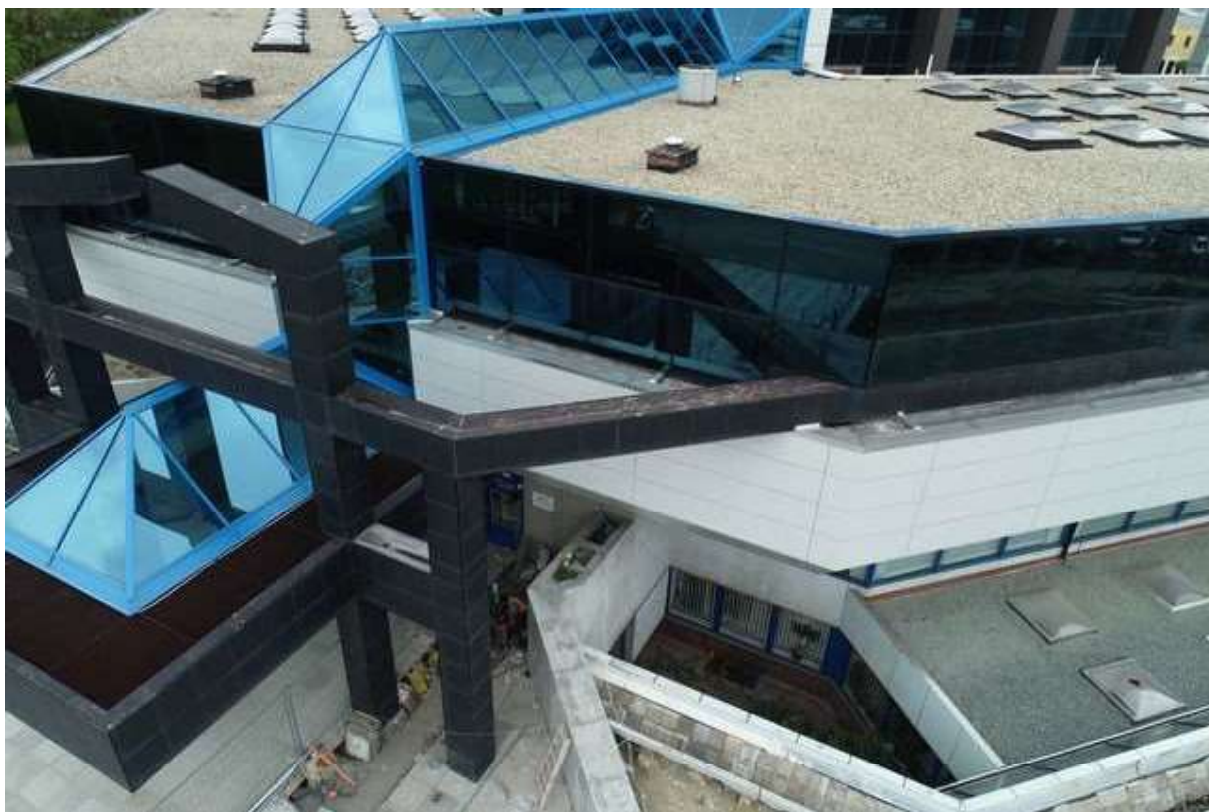
Portyk oraz pasy elewacyjne obłożone są płytami oznaczonymi w projekcie pierwotnym jako płyty „ETERTILE”. Są to płyty włókno-cementowe grubości 8mm z powłoką z jednej strony w kolorze czarnym.

Wyniki badań wykazały brak włókien azbestowych w analizowanych próbkach.

*Fot. 4: Portyk i fragment pasa elewacyjnego obłożone płytami "ETERTILE"*

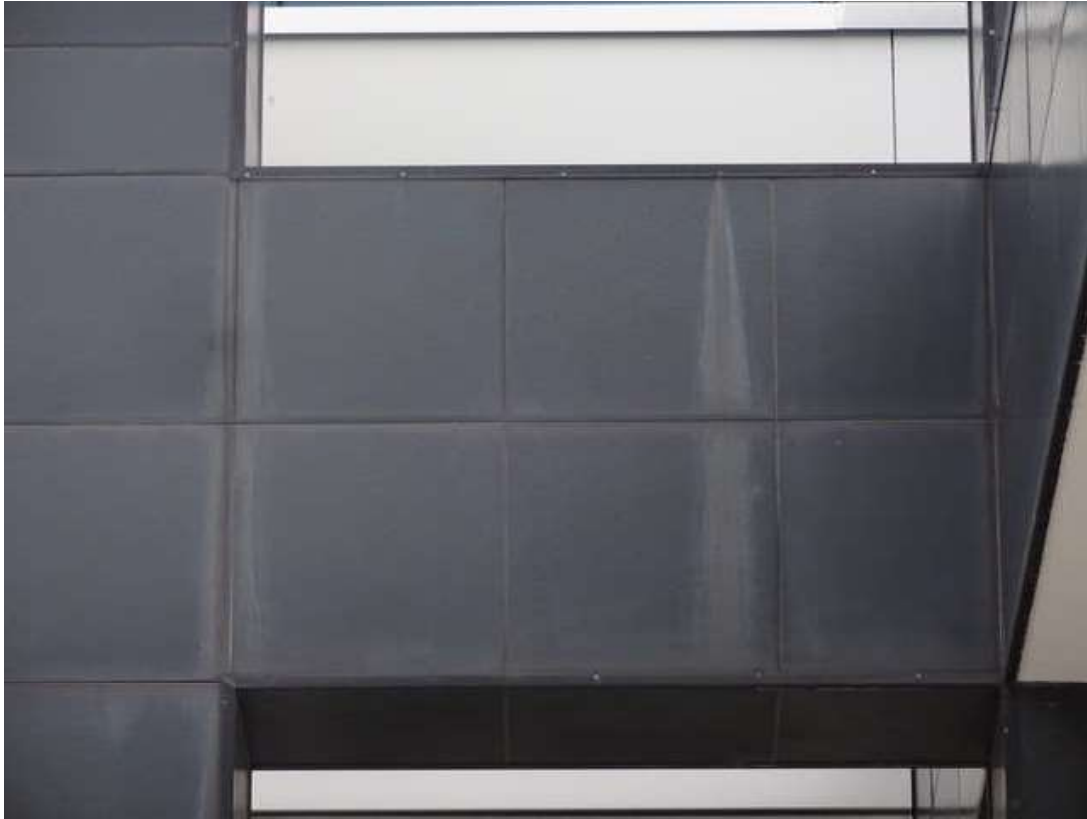
Płyty o wymiarach 60x60cm układane pionowo/poziomo ze spoinami ok.5mm wypełnionymi materiałem izolującym. Płyty klejone do podkonstrukcji z kompozytowych lub stalowych kątowników oraz „złapane” wzdłuż wszystkich krawędzi elementów obróbką – maskującym kątownikiem z tworzywa mocowanym do podkonstrukcji wkrętami w rozstawie co 30-40cm lub klejonymi w przypadku pasów elewacyjnych.

*Fot. 5: Obróbki krawędzi z kątowników mocowane wkrętami*

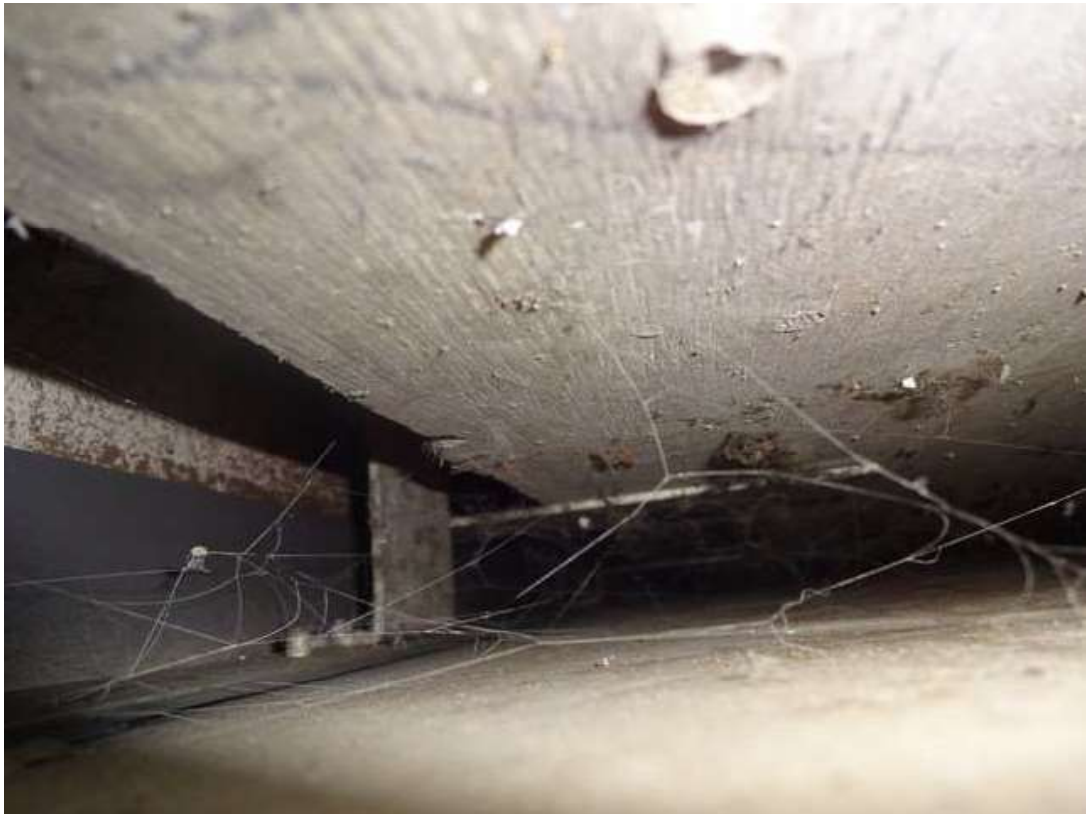
Płyty elewacyjne portyku klejone są do kątownika kompozytowego. Kątownik ten mocowany jest za pomocą nitów do elementów stalowych. W przypadku słupów i belek żelbetowych są to płaskowniki zagięte na końcach w miejscach nitowania i przykotwione do żelbetu, natomiast w przypadku stalowych belek skośnych podkonstrukcja składa się z czterech stalowych kątowników narożnych przewiązanych ze sobą płaskownikami i połączonych z z główną belką skośną – rurą stalową płaskownikami co około 60cm.

*Fot. 13: Podkonstrukcja płyt - kątownik kompozytowy i płaskowniki zakotwione w żelbecie*

Podkonstrukcja stalowa z widoczną lokalnie korozją powierzchniową. Podkonstrukcja w zadowalającym stanie technicznym.

- Podkonstrukcja stalowa jak i skośne belki portyku z widocznymi powierzchniowymi ogniskami korozji. Elementy te można pozostawić i ponownie wykorzystać do mocowania nowej okładziny pod warunkiem oczyszczenia i odpowiedniego zabezpieczenia antykorozyjnego oraz kompatybilności z systemem montażu nowej okładziny.

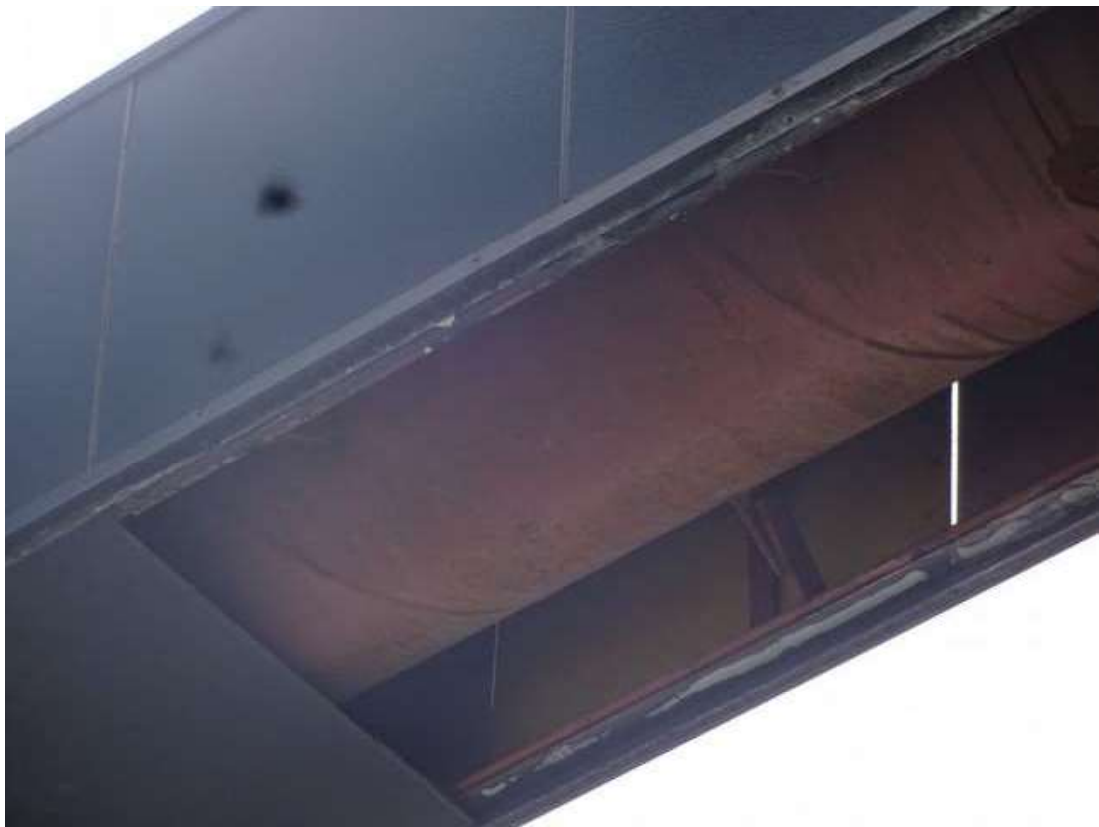
*Fot. 14: Podkonstrukcja płyt - kątowniki kompozytowe, kątowniki stalowe, przewiązki i płaskowniki*
