PROJEKTANT KONSTRUKCJA:	mgr inż. Wojciech Czerwiński	PODPIS:	
NR UPRAWNIEŃ:	UAN.V-7342/3/75/94		
ASYSTENT PROJEKTANTA KONSTRUKCJI:	mgr inż. Mateusz Czerwiński	PODPIS:	
INWESTOR:	Wspólnota Mieszkaniowa przy pl. Wolności 25 w Kamiennej Górze	DATA:	12-12-2022
		SKALA:	1:70
OBIEKT:	budynek mieszkaniowy przy pl. Wolności 25 w Kamiennej Górze dz. nr. : 020701_1.0006.90/10	STADIUM:	EKSP.
TYTUŁ RYSUNKU:	ekspertyza techniczna - elew. szczytowa prawa	RYS:	4

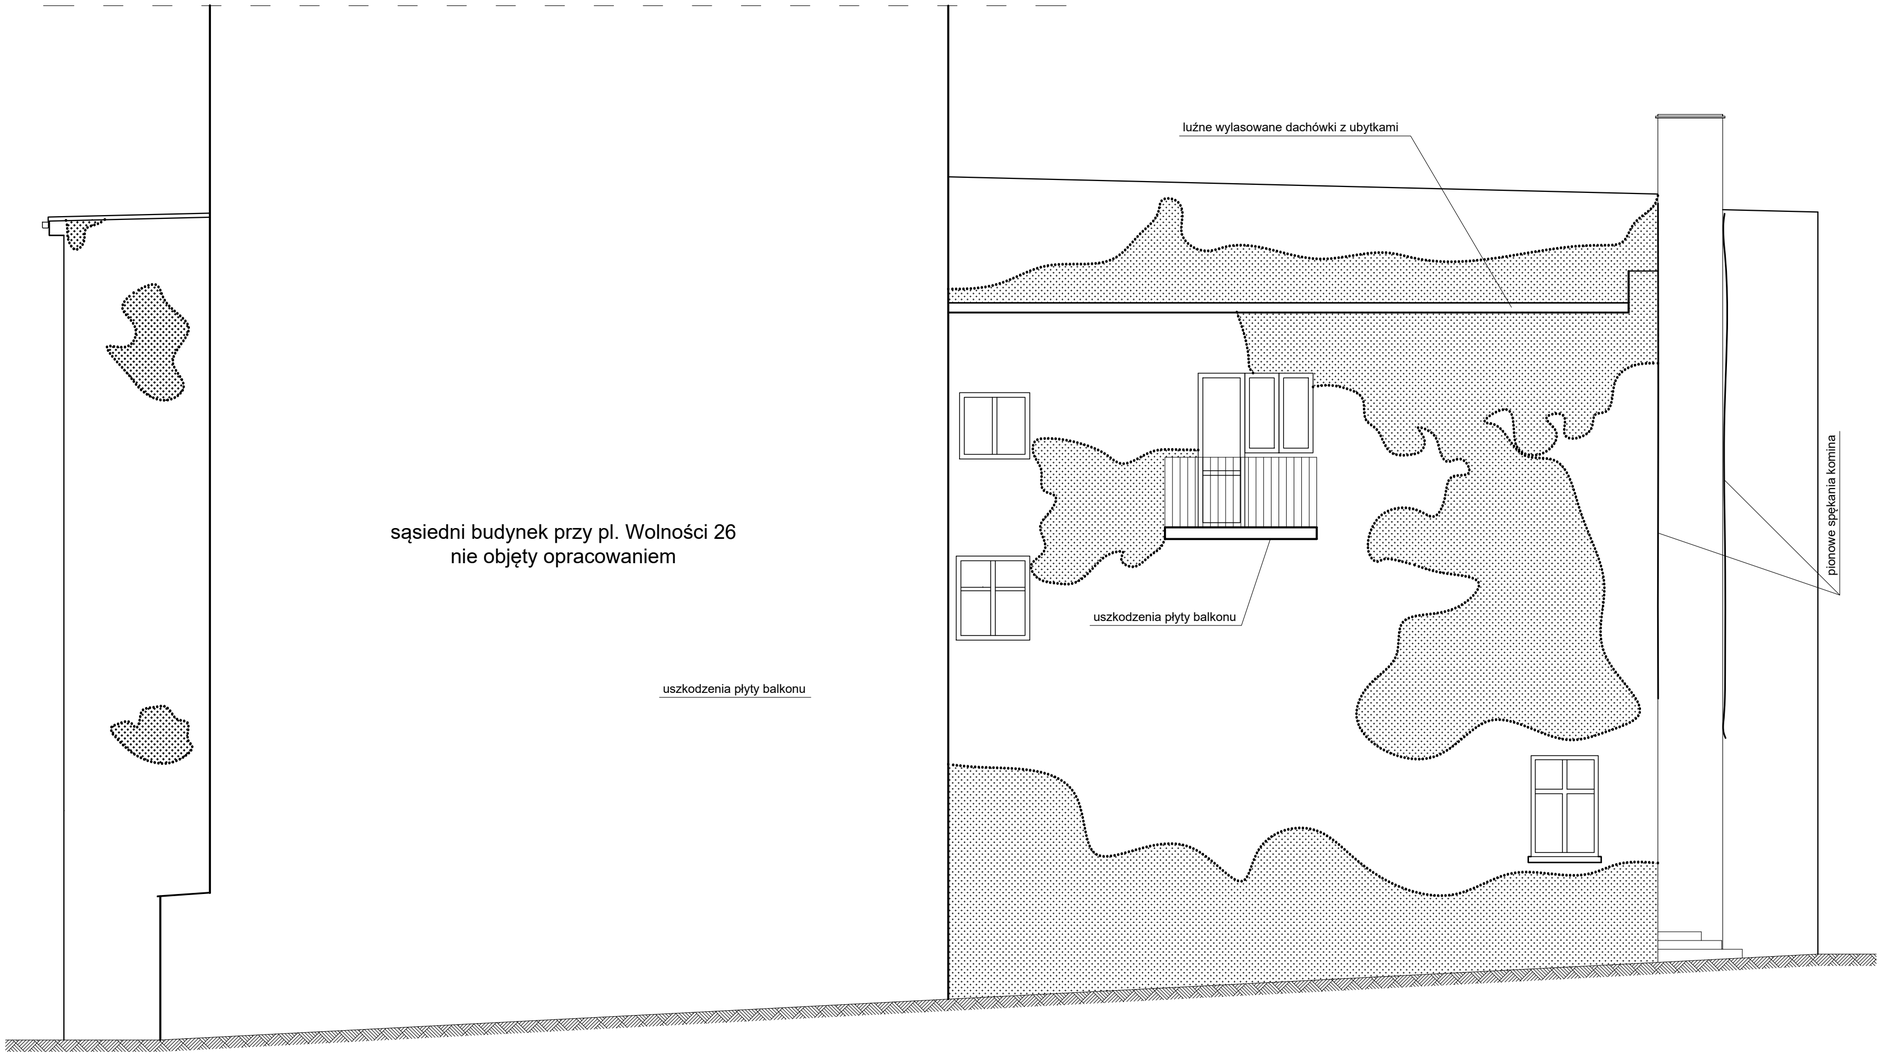
spękanie ściany

ubytki wyprawy tynkarskiej
