PROJEKT BUDOWLANY ZAMIENNY

Zmiana decyzji o pozwoleniu na budowę nr 535/2013 za dnia 13.08.2013 r. dla inwestycji pod nazwą:

„Remont konserwatorski elewacji i wnętrza kościoła z przebudową wewnętrznej instalacji elektrycznej, wykonaniu wewnętrznej instalacji p.poż. i alarmowej, remoncie dzwonnicy, budowie muru oporowego z częścią ogrodzenia oraz wykonaniu utwardzonych dojazdów do kościoła pw. św. Zofii w Bobowej, na działkach nr: 1135, 1195/2 w Bobowej” w zakresie:

- zmiany projektu zagospodarowania terenu (rozszerzenie zakresu remontu muru oporowego o odcinek między dzwonnica, a ul. Grunwaldzką, poszerzenie alejek wokół kościoła i budowa nowych od strony wschodniej, budowa ogrodzenia od strony wschodniej oraz przebudowa ogrodzenia od strony północnej i południowej na działkach nr: 1196 oraz 1133)
- zmiany pozwolenia konserwatorskiego

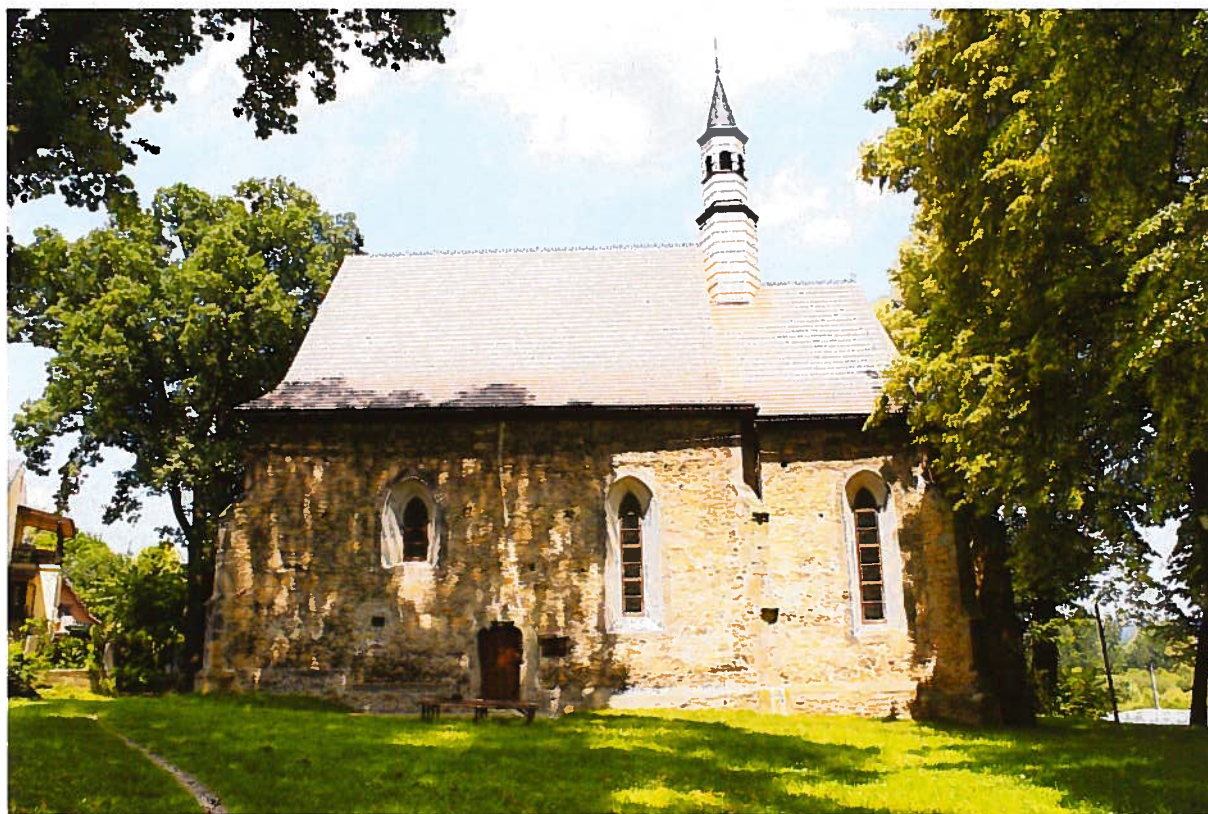
Widok na elewację południową (od strony ul. Grunwaldzkiej)

Kościół pierwotnie otynkowany, obecnie odkryty kamień konstrukcyjny. Brak uszkodzeń konstrukcji, ale pozostałe elementy mocno skorodowane. Przypory (szkarpy) noszą ślady napraw, wiele elementów wypłukanych i uszkodzonych. Kilka niegroźnych w tym momencie z punktu widzenia statyki – pęknięć, ale wymagających napraw w celu powstrzymania dalszej, ewentualnej destrukcji. Dach w całości odbudowany w 2012r. jest w stanie idealnym.

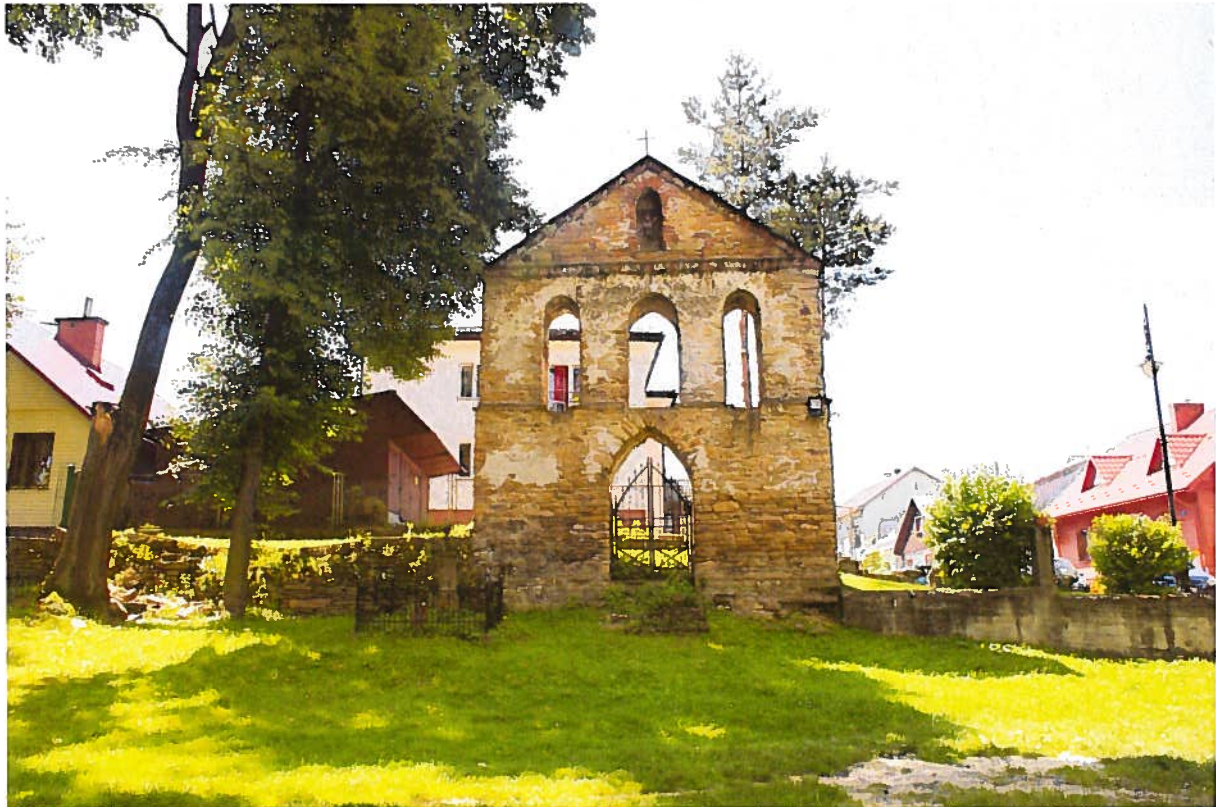
Widok na dzwonnice, z lewej mur pierwotny, z prawej betonowa podmurówka

Na terenie kościoła św. Zofii znajduje się również dzwonnica wybudowana z kamienia w części dolnej i mieszanej (kamień z cegłą) w części górnej (symptomy nadbudowy). Stan bardzo zły, duże ubytki i wyplukania szczególnie w dolnej części kamiennej.

Od południa, do dzwonnicy przylega kamienny mur, który na odcinku ok. 3m od dzwonnicy nosi ślady dużego odkształcenia (do 45cm). Stan do natychmiastowego zabezpieczenia.

Od północnej strony dzwonnicy wykonano podmurówkę betonową, będącą jednocześnie murem oporowym. Brak śladów zbrojenia, estetyka i jakość tej budowli kwalifikuje ją do zasypiania lub demontażu. Betonowe słupki w charakterze obcego elementu – zbędne. Schody terenowe dzwonnicy zniszczone prawie całkowicie. Widocznych kilka połamanych elementów, ślady osunięcia jednak kształt i charakter możliwy do odczytania, co pozwala na pełną odbudowę w oparciu o istniejące elementy uzupełnione nowymi.

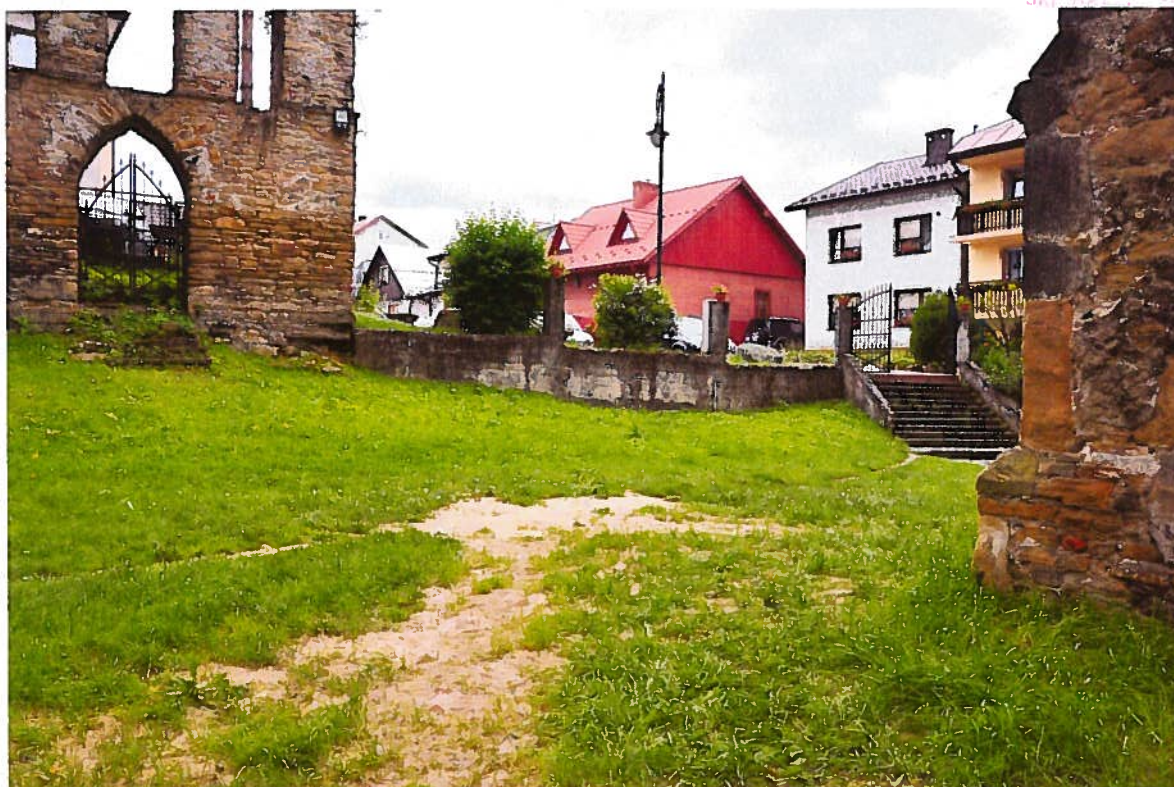
widok na terenowe schody wejściowe na teren kościoła

Schody wejściowe na teren kościoła ograniczone bocznymi ścianami betonowymi będącymi kontynuacją murów oporowych (podmurówek ogrodzenia). Stan zachowania średnio-zły. Połamane płyty – kwalifikuje się do konserwacji i naprawy.
