# Dokumentacja techniczna

O B I E K T    Ratusz  
A D R E S    Tuchów  
S T A D I U M    Prace przedprojektowe  
T E M A T    Ekspertyza konstrukcyjna  
I N W E S T O R    Urząd Miasta i Gminy w Tuchowie  
PODSTAWOWE    POW. ZABUDOWY:  
DANE TECHNICZNE    KUBATURA:    5409 m3

## Opracowanie zawiera

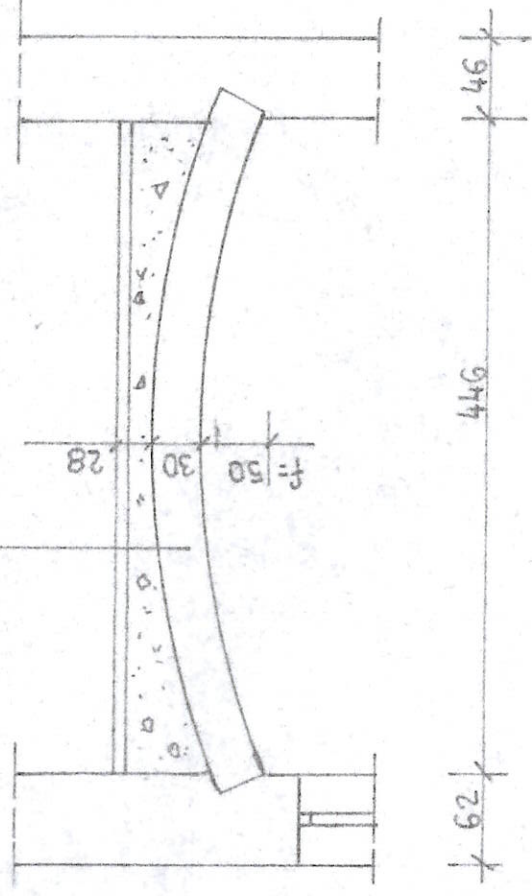
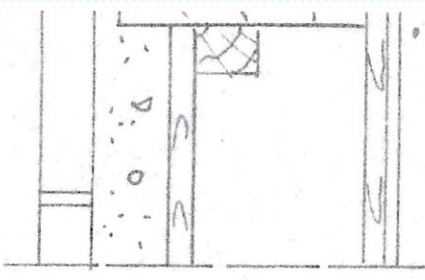
sklepienie gr. 30 cm

tynk wap. gr. 2,5 cm

Sklepienia nad parterem są w stanie technicznym dobrym. Wykonane odkrywki sklepienia wykazały że tynki na sklepieniu cz. ściowo zniszczone. Przy lekkim stuknięciu odpadają. Cegła sklepienia w dobrym stanie technicznym. Zaprawa wapienna słabej jakości. Marke zaprawy określam na 2 kg/cm<sup>2</sup>.
