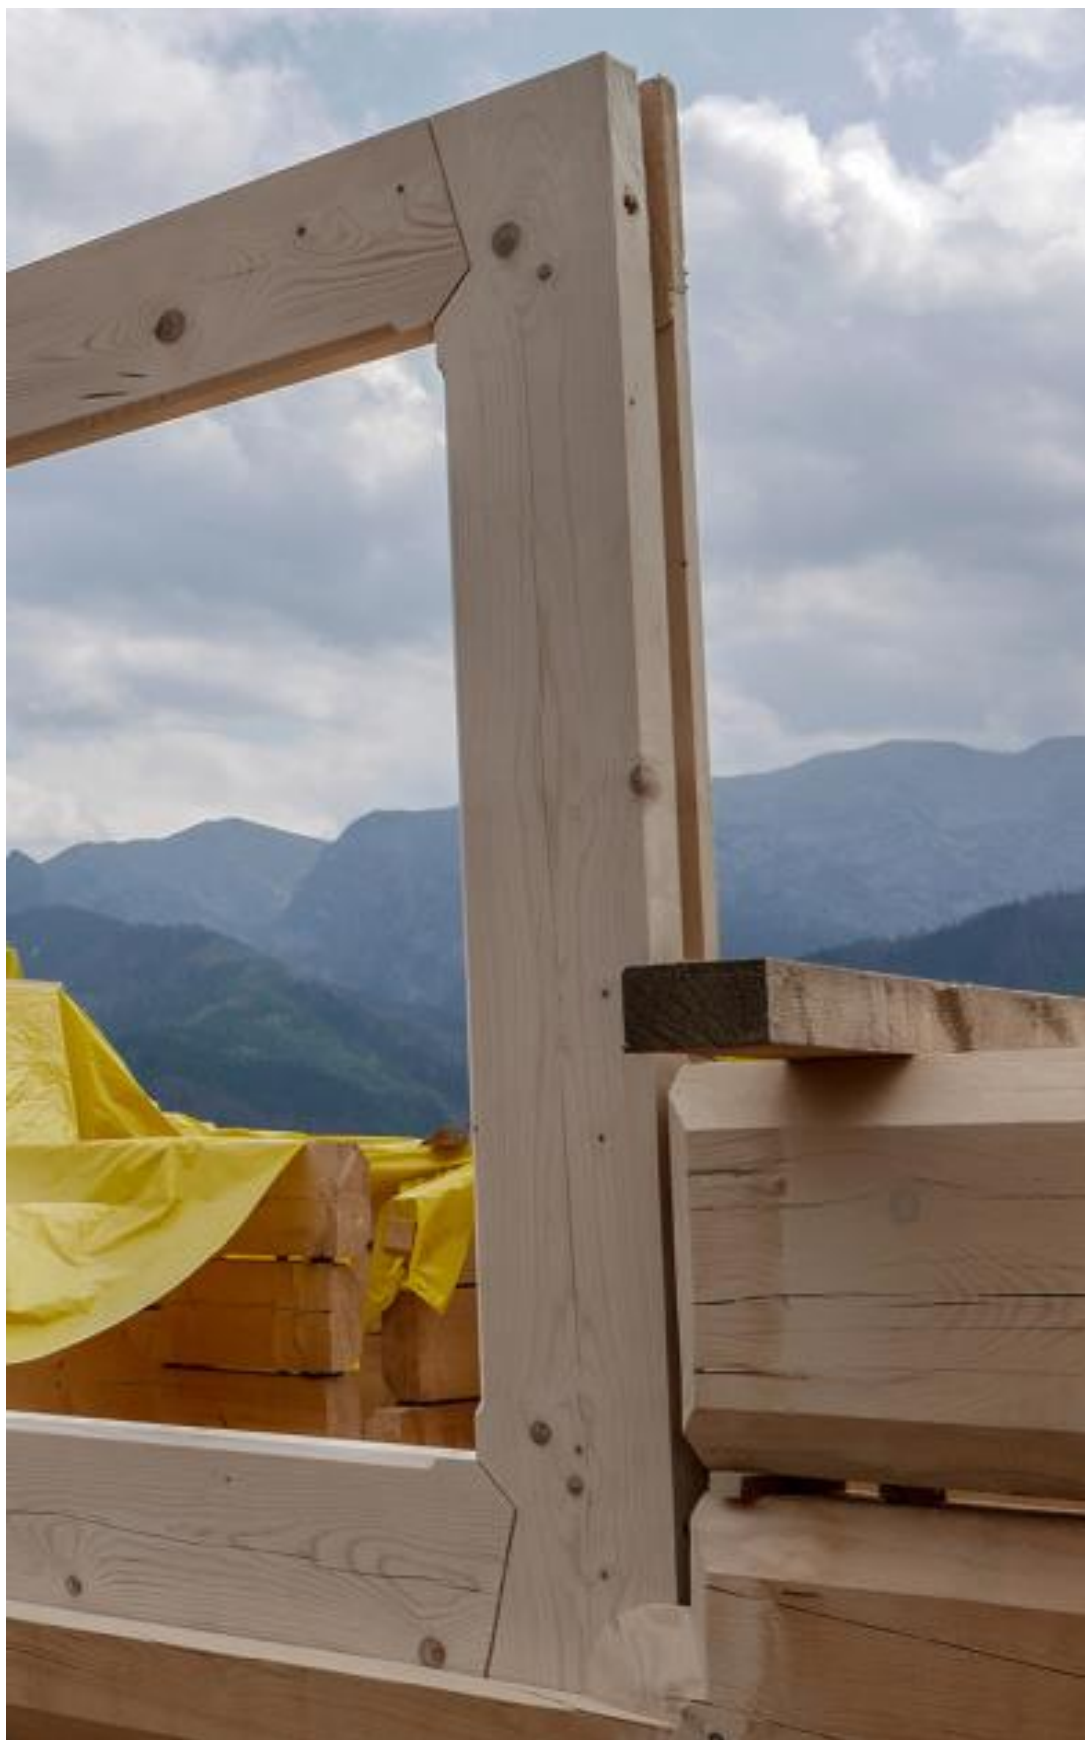
Fotografia nr 1 Słup wiązany w trakcie budowy

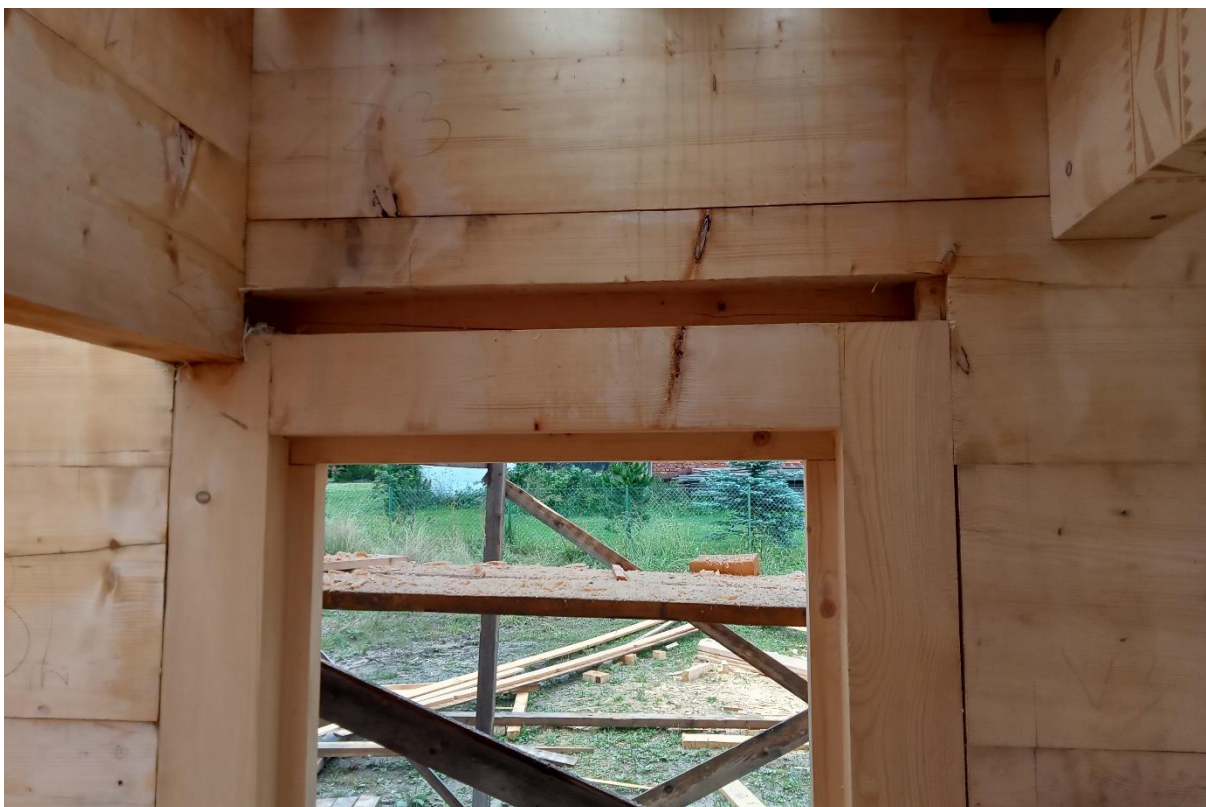
Fotografia nr 2 Pozostawienie przestrzeni na „zleg” (naturalne osiadanie konstrukcji drewnianej) przy zastosowaniu słupów wiązanych w otworze drzwiowym, widok od wnętrza budynku

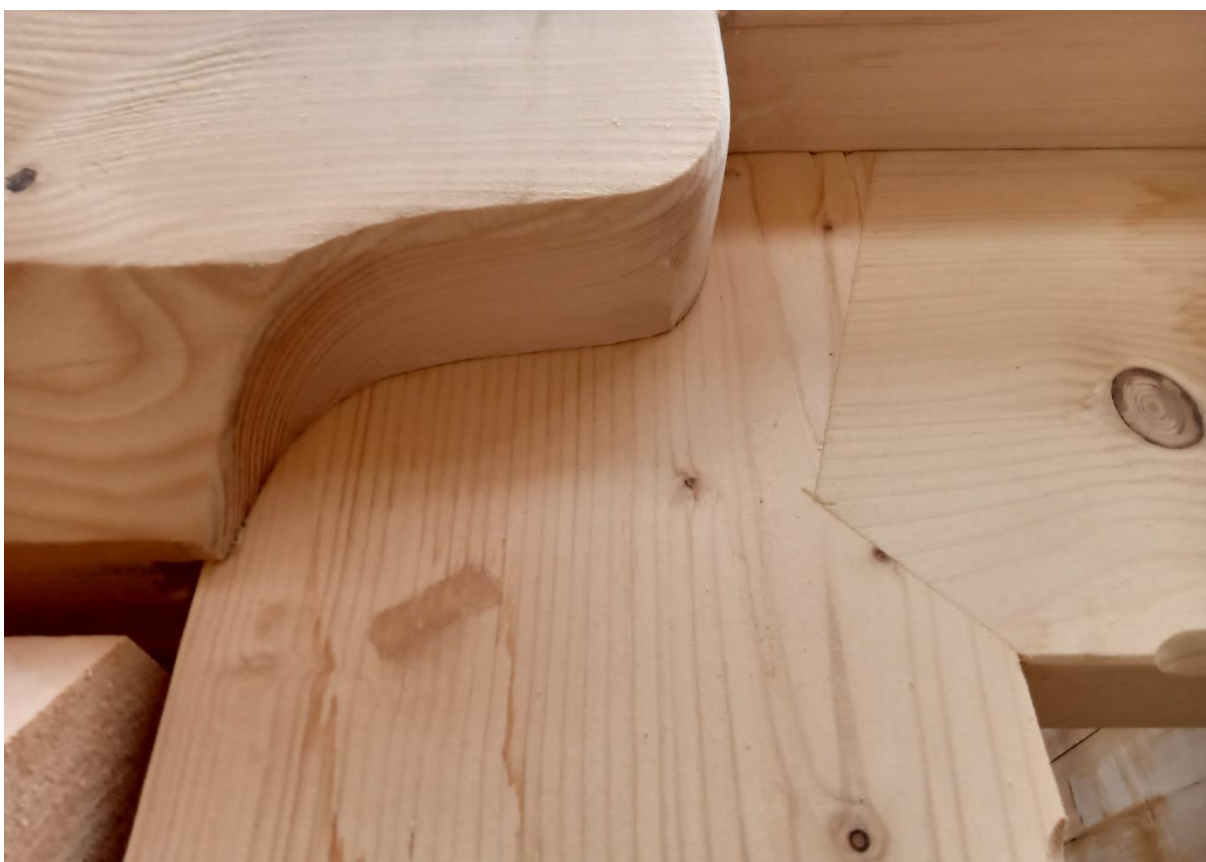
Fotografia nr 3 Widok elementu pokazanego na fotografii nr 2 z zewnątrz

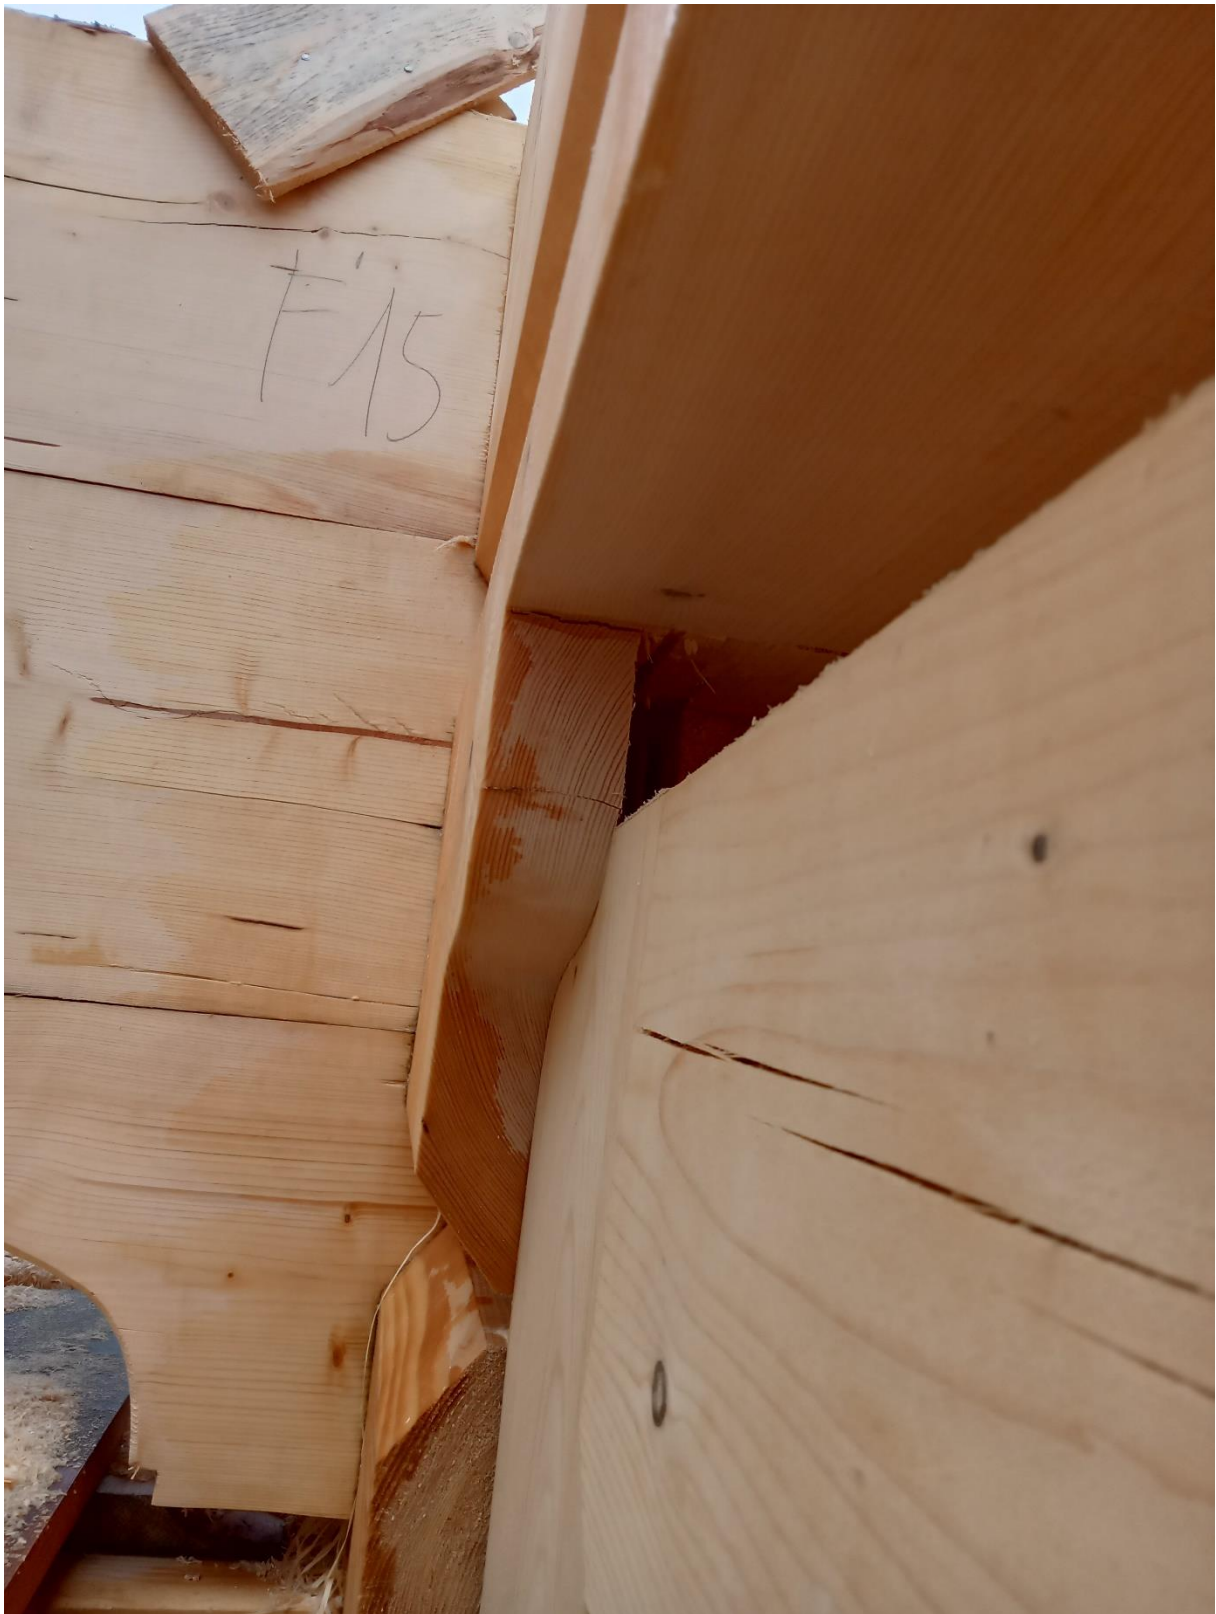
Fotografia nr 4 Zbliżenie elementu pokazanego na fotografiach nr 2 i 3

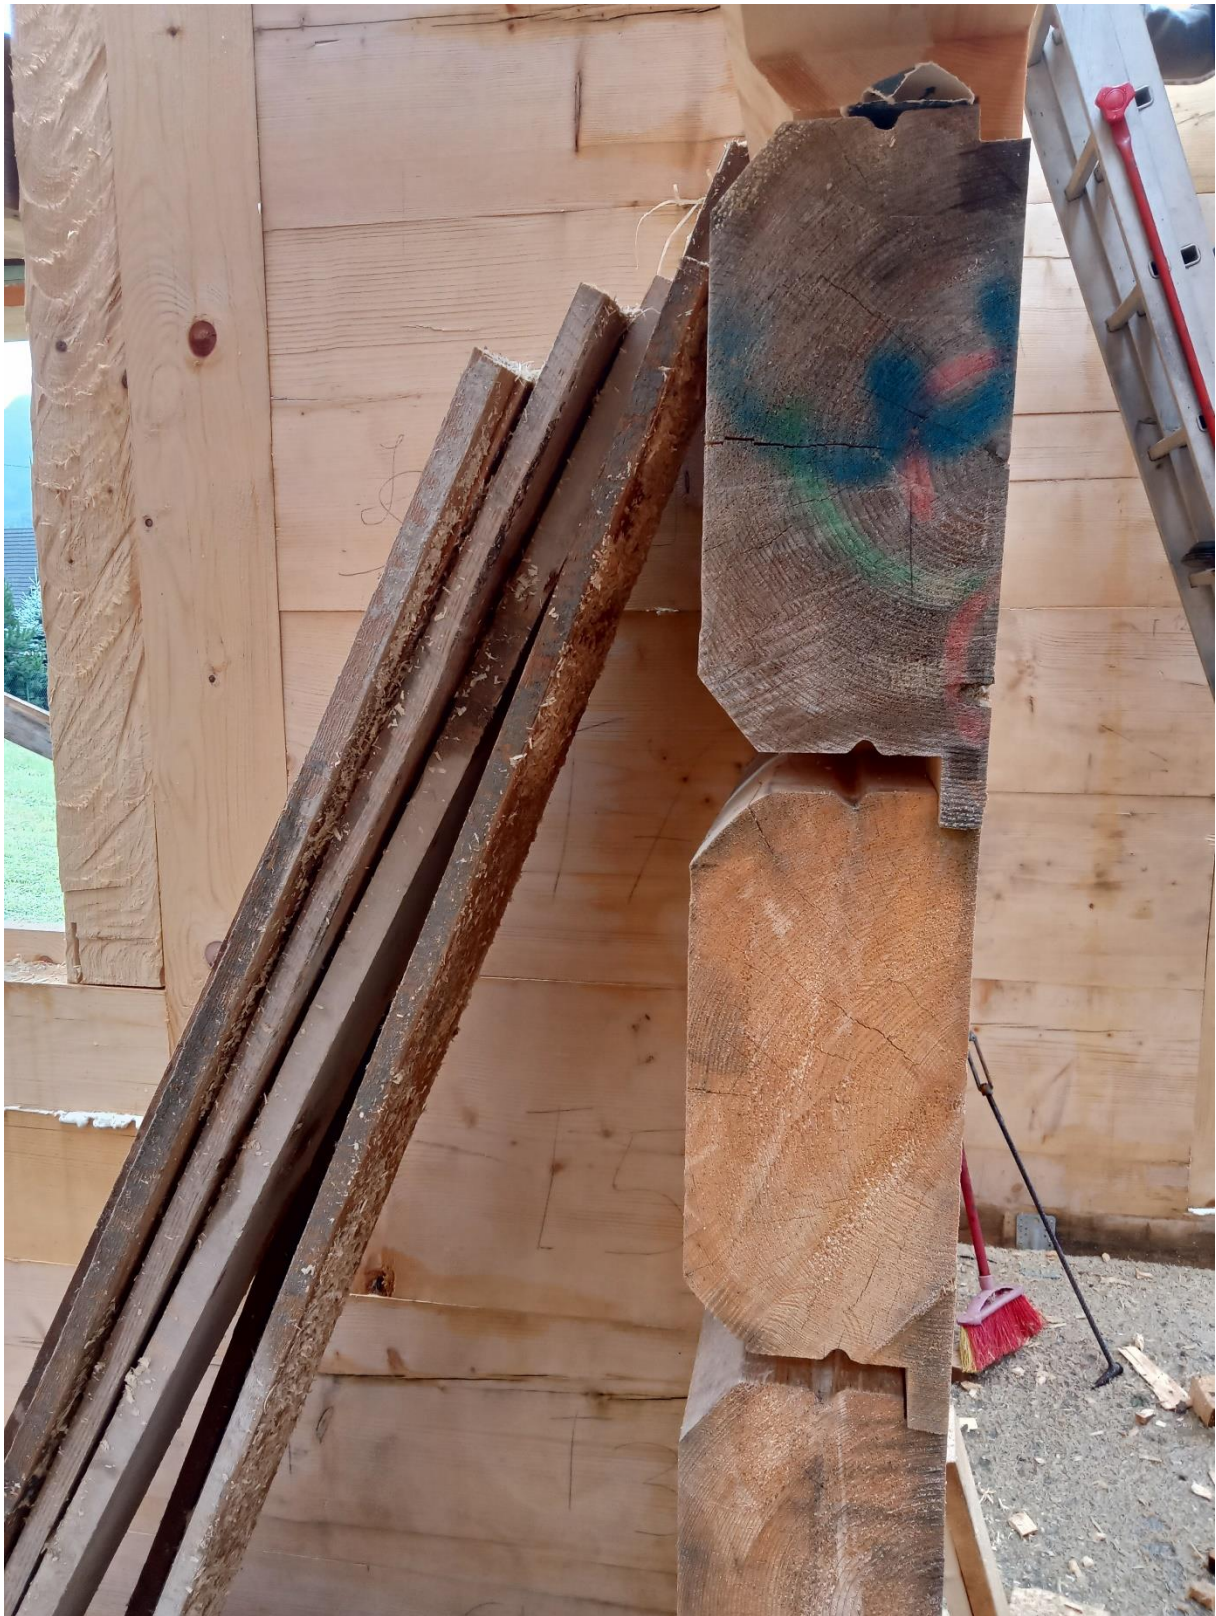
Fotografia nr 5 Płazy z wewnętrznym czopem

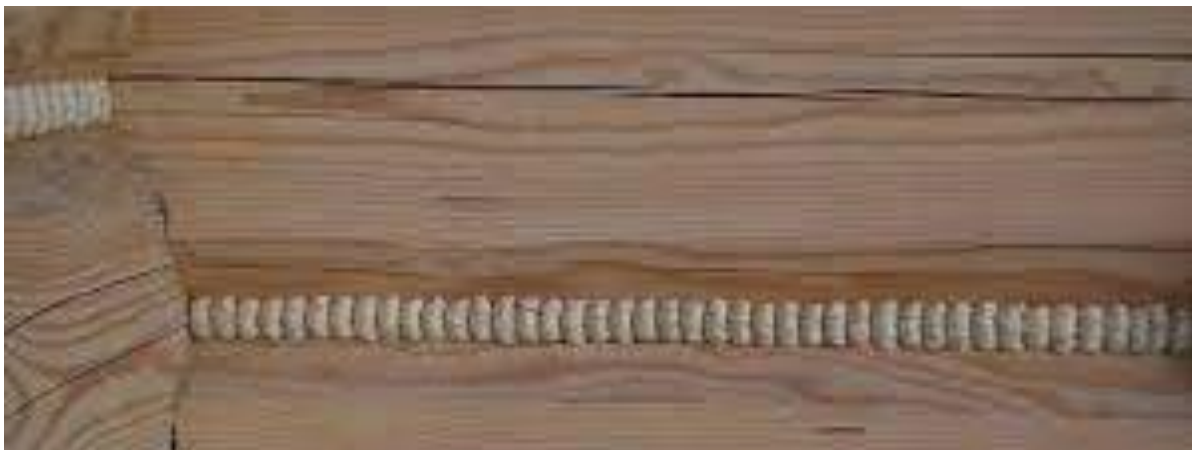
Fotografia nr 6 Mszenie

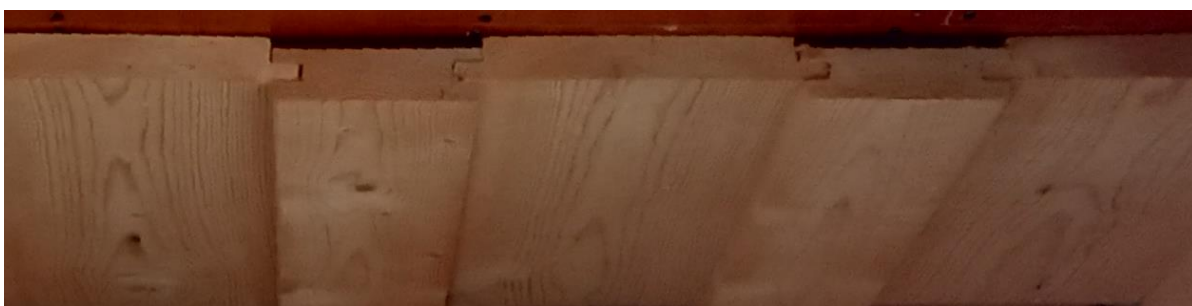
Fotografia nr 7 Strop „Powąła na zakład”

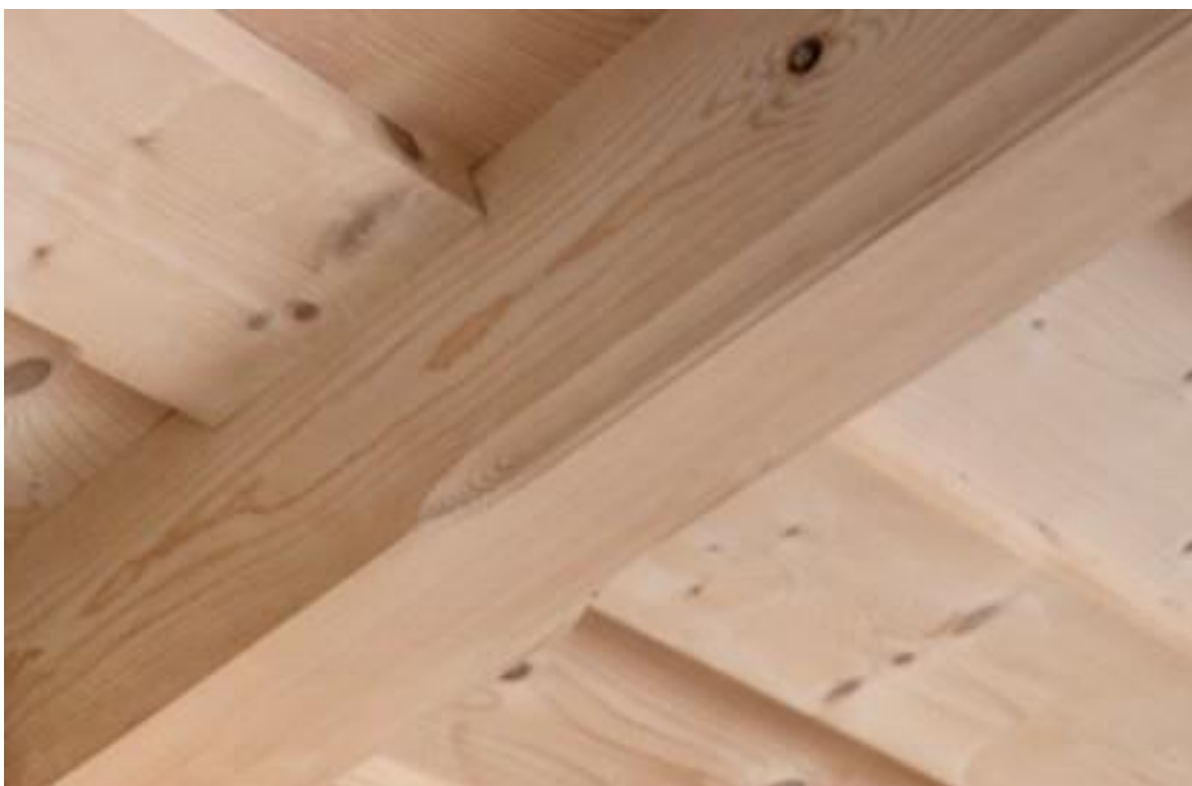
Fotografia nr 8 Połączenie stropu z belką stropową oraz zdobienie „fazowanie” belki „Tragarza”
