Nazwa i adres obiektu:	Remont istniejącej hali magazynowej uszkodzonej w wyniku pożaru wraz z rozbioru podłoża warsztatu napraw na działce nr 207/3 w Rozwarzynie, gmina Nakło n/Not.		
Inwestor:	KPWiK Nakło n/Not., ul. Michała Drzymały 4a, 89-100 Nakło n/Not.		
Przedmiot rysunku:	<b>RZUT PRZYZIEMIA</b>		
Projektant:	mgr inż. Szymon Krzemiński upr. bud. Nr KUP/0049/PWOK/15 do projektowania i kierowania robotami budowlanymi bez ograniczeń w specjalności konstrukcyjno - budowlanej		
Asystent projektanta	inż. Natalia Gryska		
Data: 14-09-2022 r.	Skala: 1:100	Nr rys. K1

Nazwa i adres obiektu:	Remont istniejącej hali magazynowej uszkodzonej w wyniku pożaru wraz z rozbiorczą podłogą warsztatu napraw na działce nr 207/3 w Rozwarzynie, gmina Nakło n/Not.		
Inwestor:	KPWiK Nakło n/Not., ul. Michała Drzymały 4a, 89-100 Nakło n/Not.		
Przedmiot rysunku:	<b>PRZEKRÓJ A-A</b>		
Projektant:	mgr inż. Szymon Krzemiński upr. bud. Nr KUP/0049/PWOK/15 do projektowania i kierowania robotami budowlanymi bez ograniczeń w specjalności konstrukcyjno - budowlanej		
Asystent projektanta	inż. Natalia Gryska		
Data: 14-09-2022 r.	Skala: 1:50	Nr rys. K2

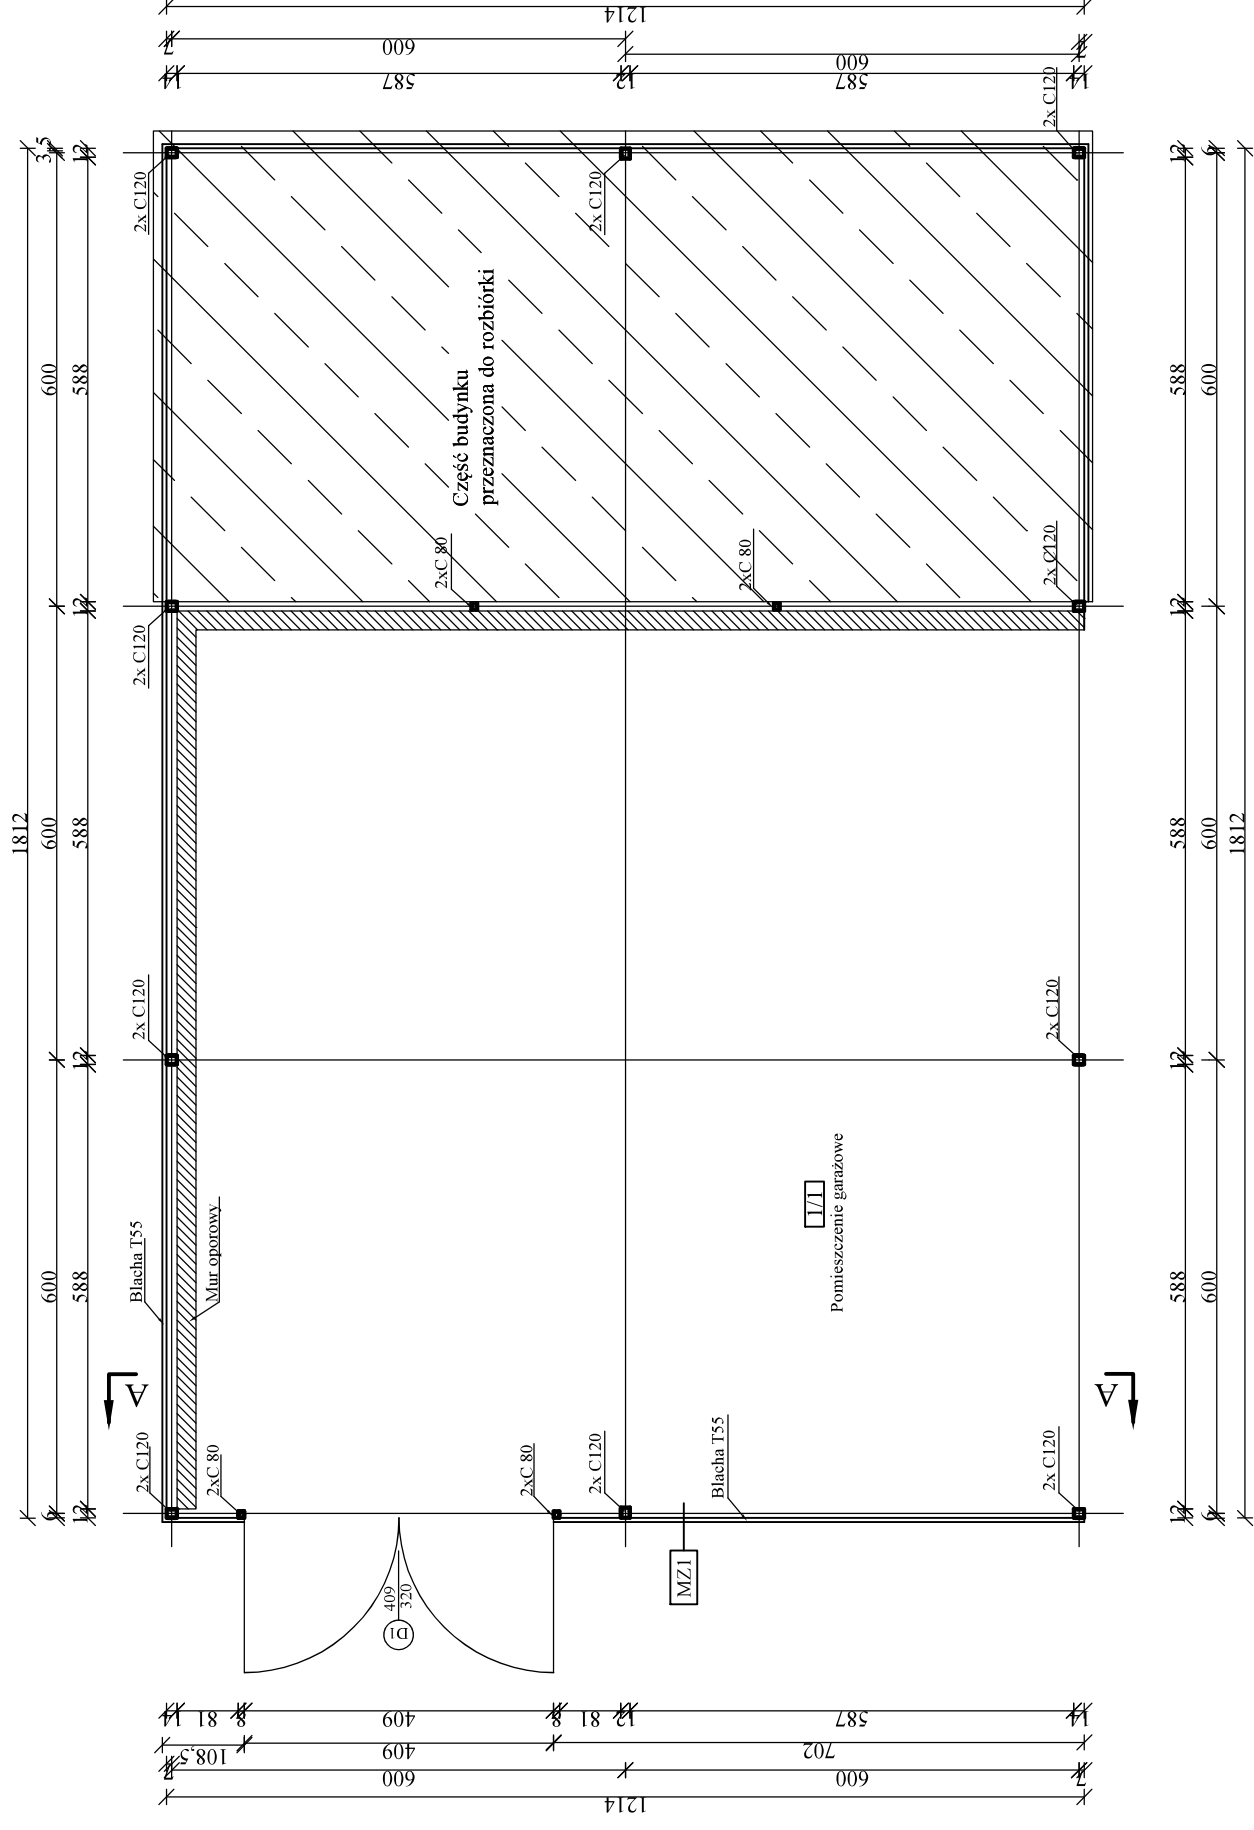
MZ1 ŚCIANA ZEWN. 17,5 CM

Płyta trapezowa T55

Rygle ściennie 2xC80

Słupy stalowe 2x C120

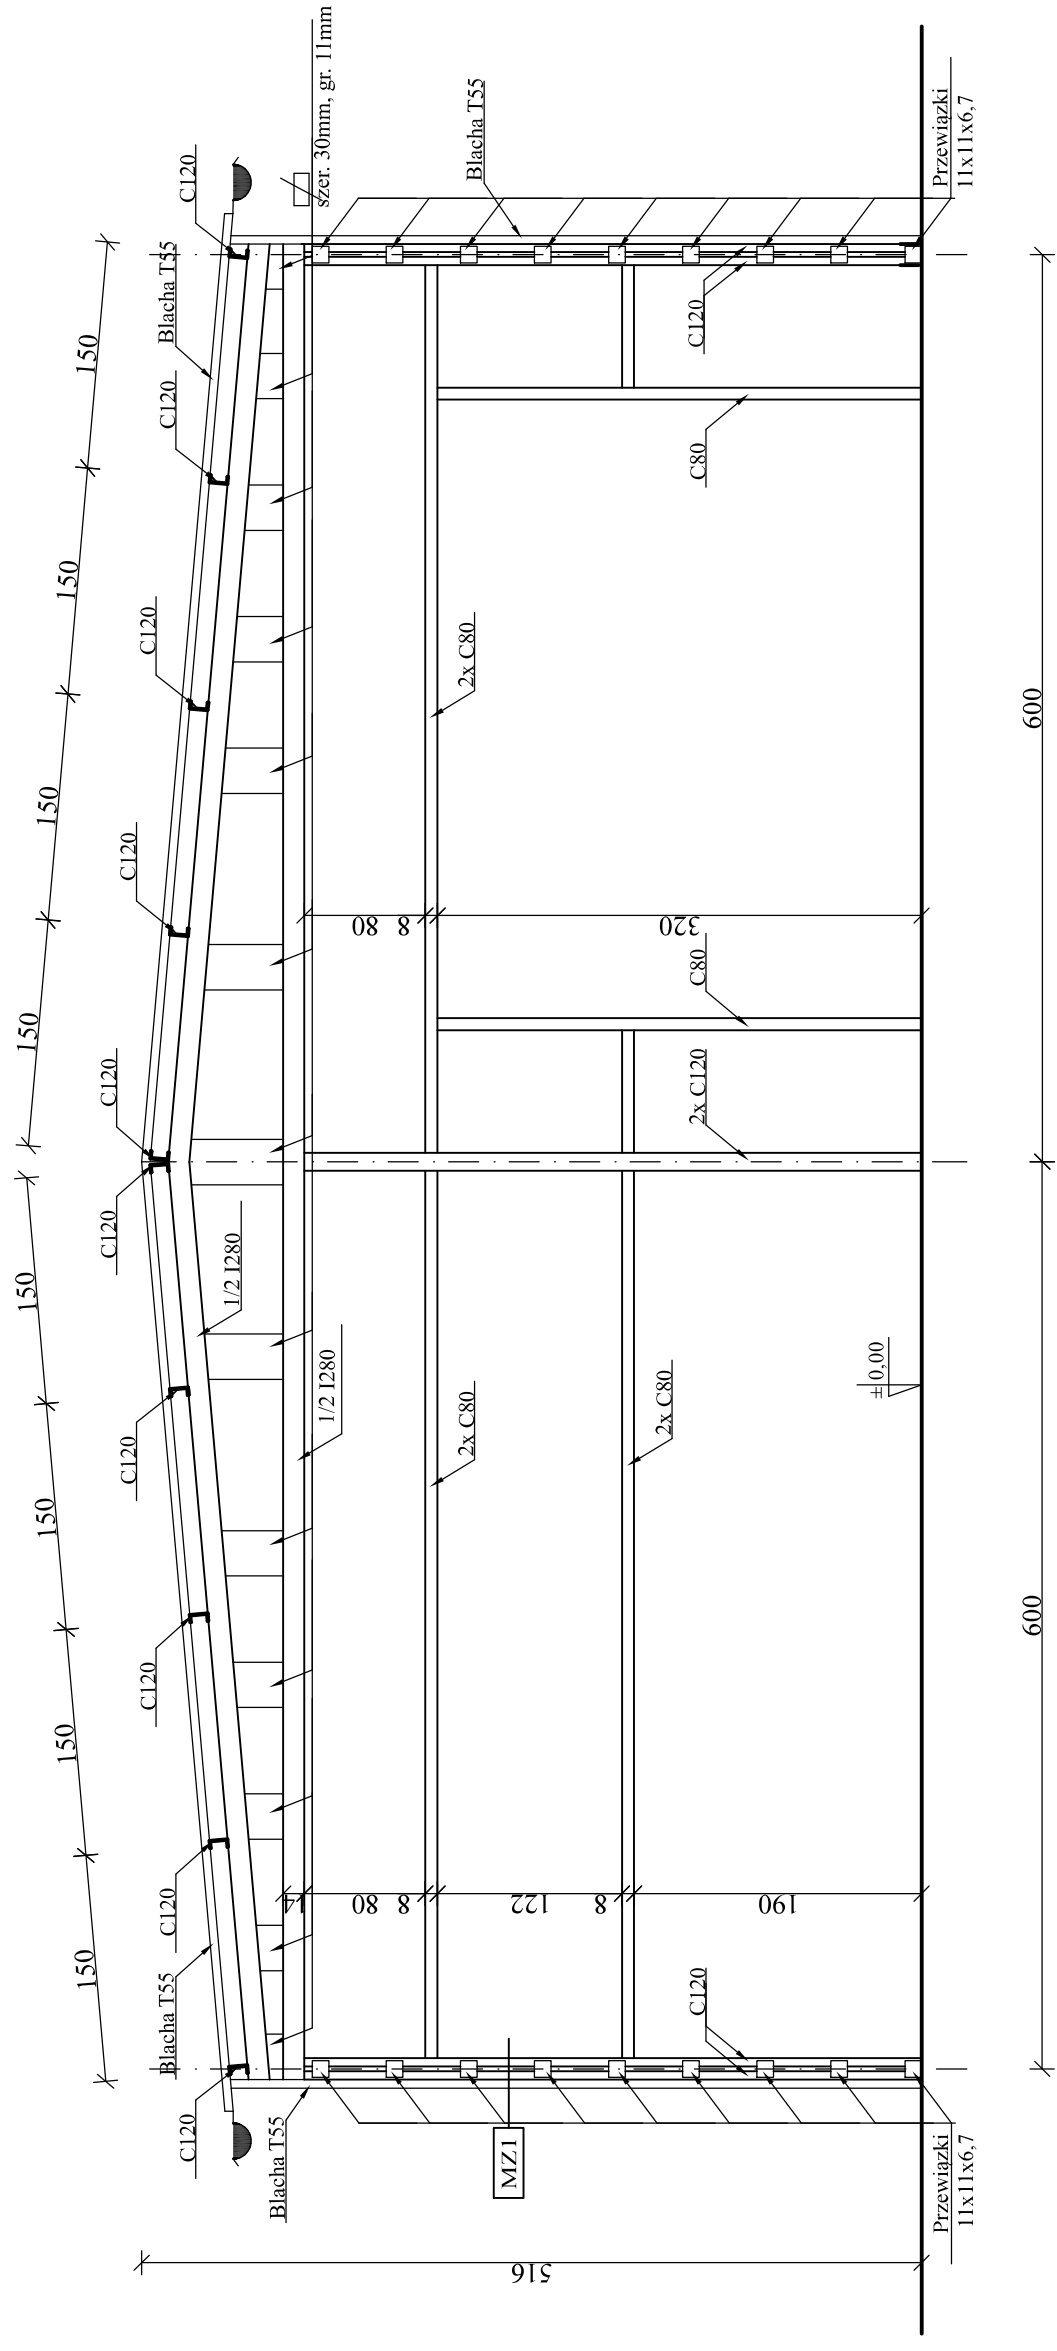
- MZ1 ŚCIANA ZEWN. 17.5 CM
- Płyta trapezowa T55
- Rygle ścienne C80
- Słupy stalowe 2x C120
