Dom Pomocy Społecznej  
Olkusz ul. Jana Kantego 4  
Kategoria obiektu ZLII  
RZUT IV PIĘTRA

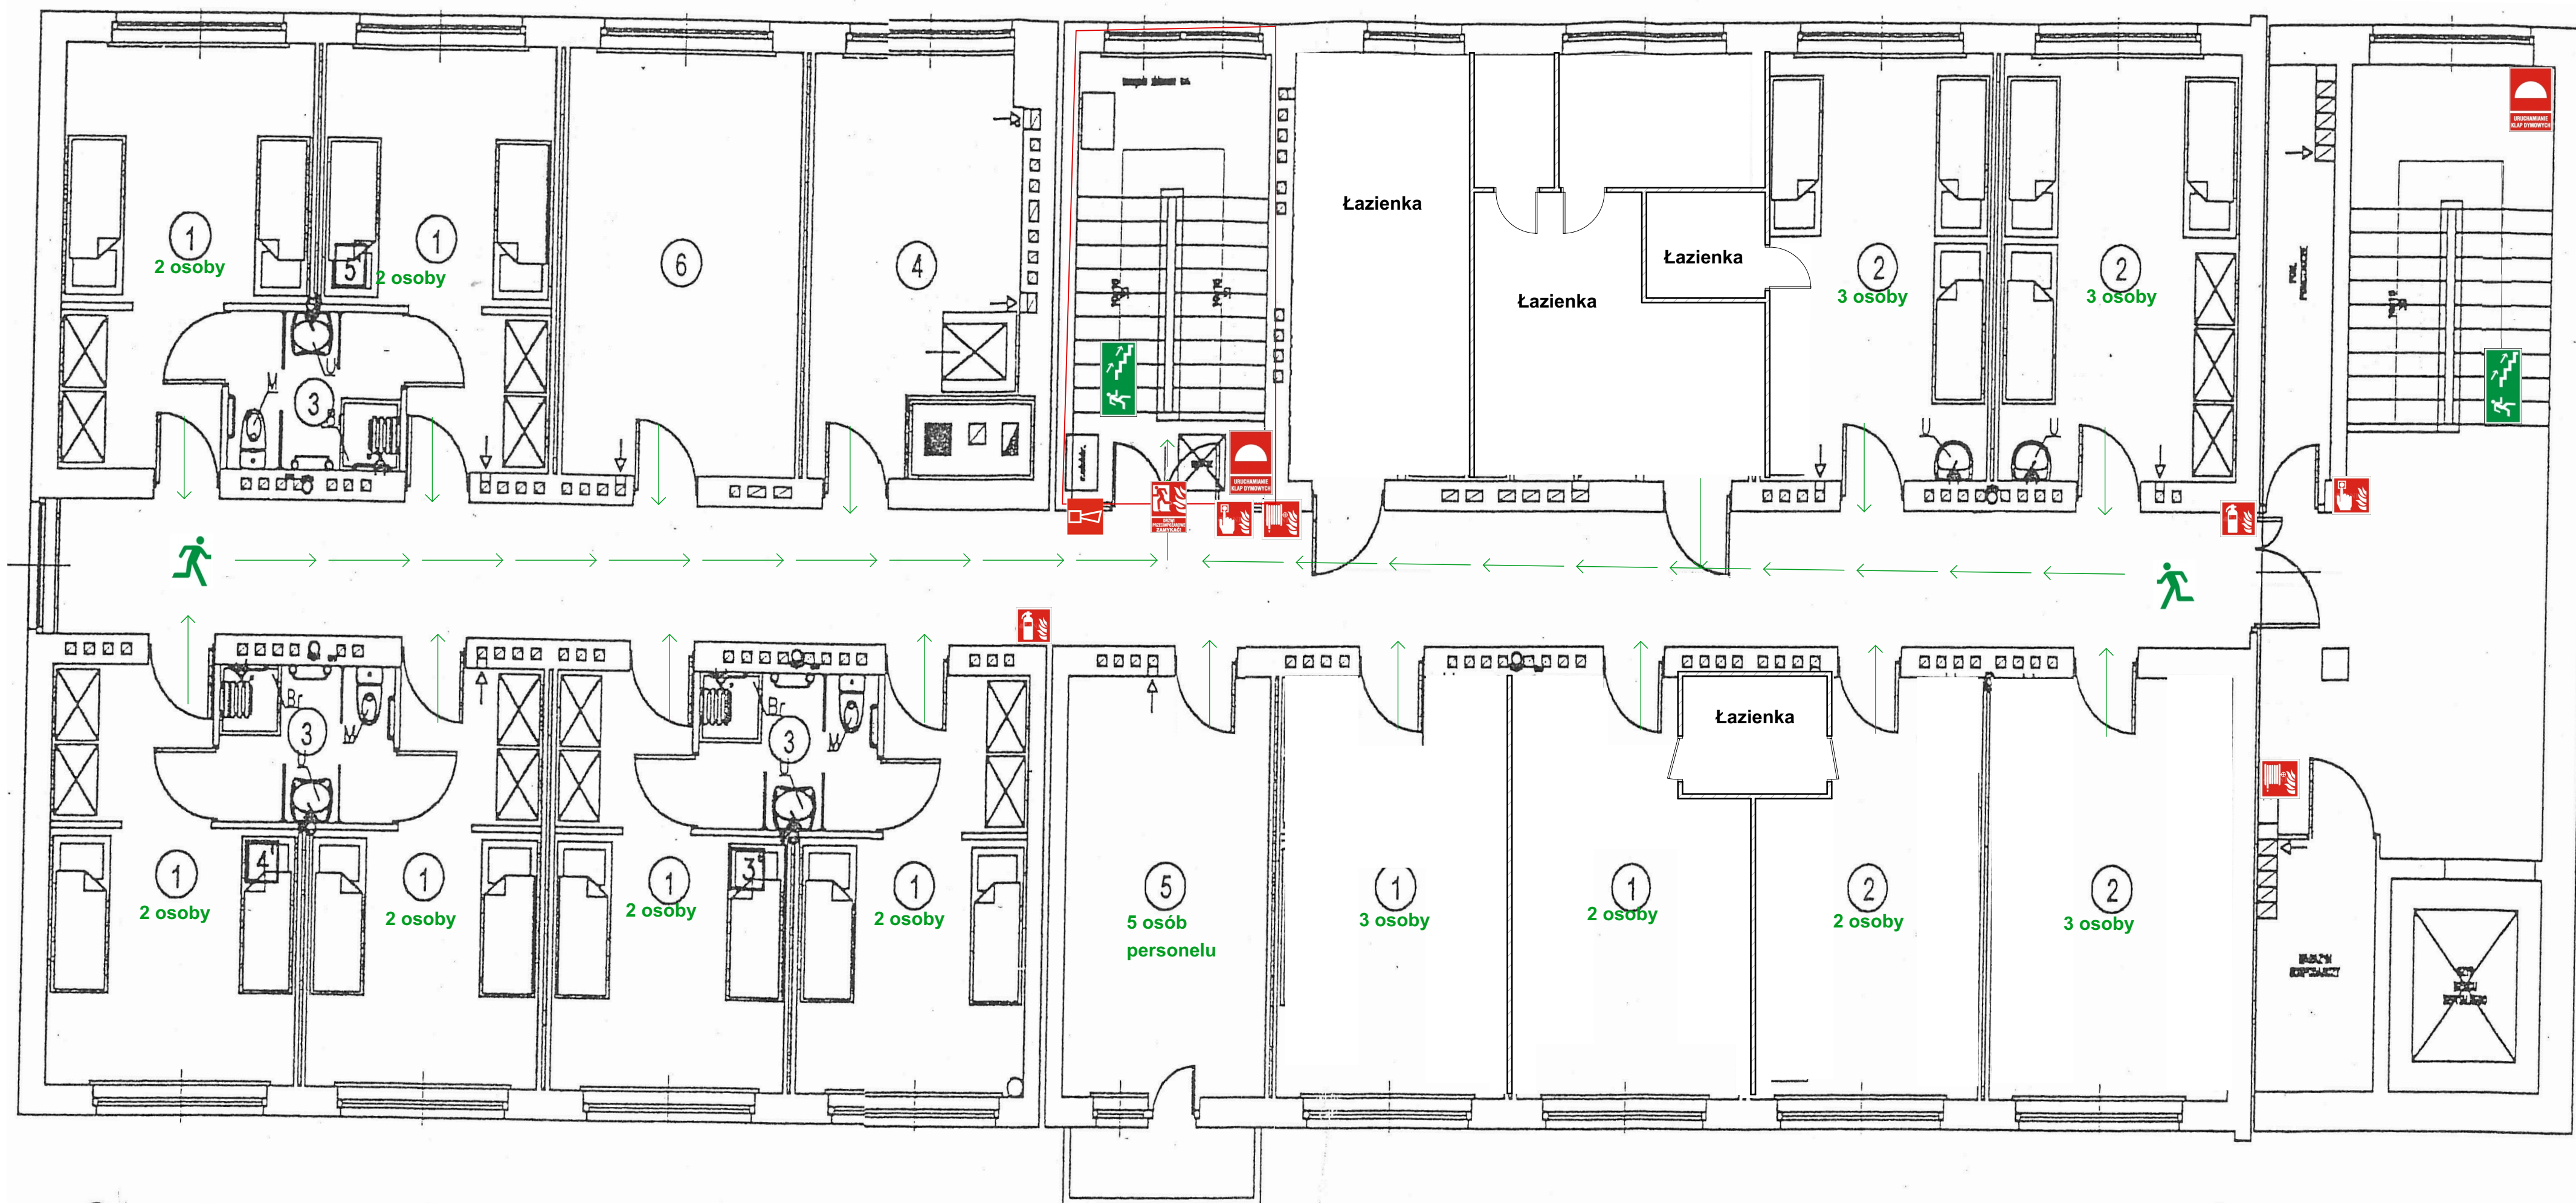
Przewidywana ilość osób na kondygnacji : 27 mieszkańców + 5 osób personelu

Powierzchnia budynku	Okolo 2390 m <sup>2</sup>
Wysokość budynku	Budynek do 16m SW
Liczby kondygnacji budynku	1- Podziemna, 5 - nadziemnych
Parametry pożarowe występujących substancji palnych	Materiały niebezpiecznie pożarowo w rozumieniu przepisów rozporządzenia Ministra Spraw Wewnętrznych i Administracji z dnia 7 czerwca 2010r. w sprawie ochrony przeciwpożarowej budynków, innych obiektów budowlanych i terenów nie będą przechowywane. Jedynym gazem przechowywanym w obiekcie jest tlen medyczny na poziomie parteru.
Kategorie zagrożeń ludzi	ZL II
Gęstości obciążenia ogniowego w strefach pożarowych	Qd do 500 MJ/m <sup>2</sup>
Podział obiektu na strefy pożarowe	Obiekt stanowi jedną strefę pożarową.
Miejsca usytuowania materiałów i pomieszczeń niebezpiecznych pożarowo	Według uzyskanych informacji nie przewiduje się magazynowania, i rozlewania materiałów pożarowo niebezpiecznych.
Ocena zagrożenia wybuchem	Brak zagrożenia wybuchem

Odległość od obiektów sąsiednich	Budynek położony jest na działce nr 1578/4. Na działce sąsiedniej zlokalizowany jest budynek mieszkalno-usługowy, którego ściana zewnętrzna z otworami okiennymi zlokalizowana jest pod kątem 90o względem ściany frontowej budynku DPS. W pasie co najmniej 4m ściana rozpatrywanego budynku jest ściana oddzielenia przeciwpożarowego o klasie REI 120. Ściana boczna budynku DPS również jest ścianą oddzielenia przeciwpożarowego o klasie odporności ogniowej REI 120. Ściana ta znajduje się w granicy działki. Przylega do niej budynek garażu zlokalizowany na sąsiedniej działce. Po przeciwległej stronie usytuowany jest garaż. Zachowane są odległości pomiędzy poszczególnymi budynkami usytuowanymi na sąsiednich działkach budowlanych.

- SYGNALIZATOR AKUSTYCZNY
- DRZWI PRZECIWPOŻAROWE
- HYDRANT WEWNĘTRZNY
- GAŚNICA
- SCHODAMI W DÓŁ
- URUCHAMIANIE KLAPY DYMOWEJ
