PROJEKT WYKONAWCZY

REMONT BASENU KĄPIELOWEGO ZEWNĘTRZNEGO

BASEN KĄPIELOWY ZEWNĘTRZNY

UL. SPORTOWA 1, 69-100 SŁUBICE

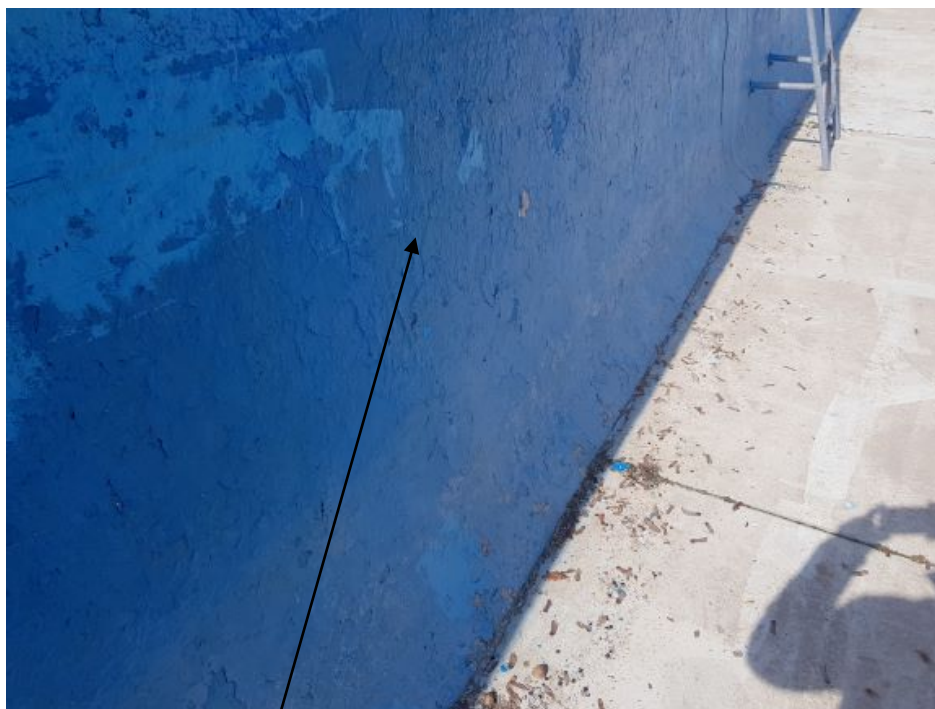
Widoczne uszkodzenia powłoki basenowej

W wielu miejscach powłoka basenowa jest złuszczona, przzerwana i spękana.

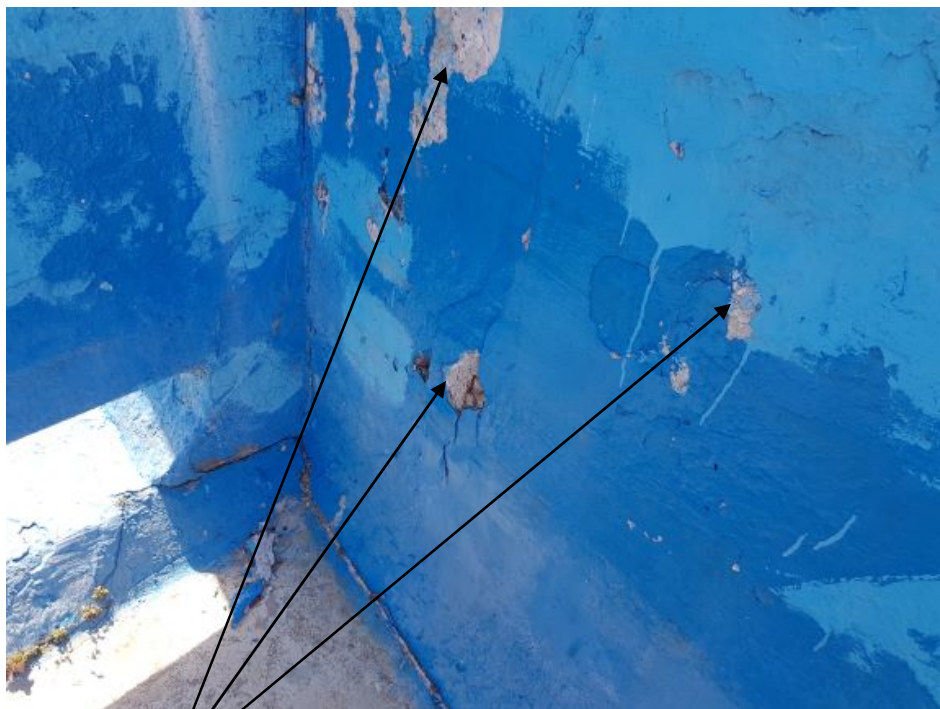
Widoczne uszkodzenia mechaniczne ścian niecki

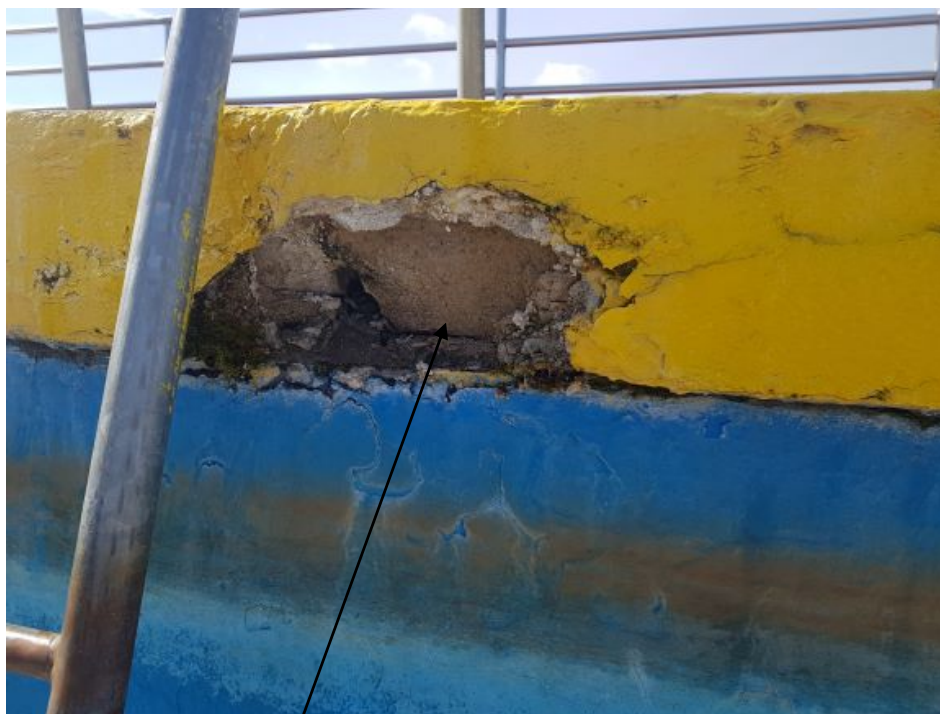
Widoczne uszkodzenia korony basenu – gzymsu

Pozostałe elementy takie jak wykończenie tzw. korony zbiornika-gzymsu jest w złym stanie technicznym oraz nie spełnia wymagań w zakresie antypoślizgowości. Ponadto istniejące słupki startowe również nie spełniają wymagań basenowych w zakresie antypoślizgowości.

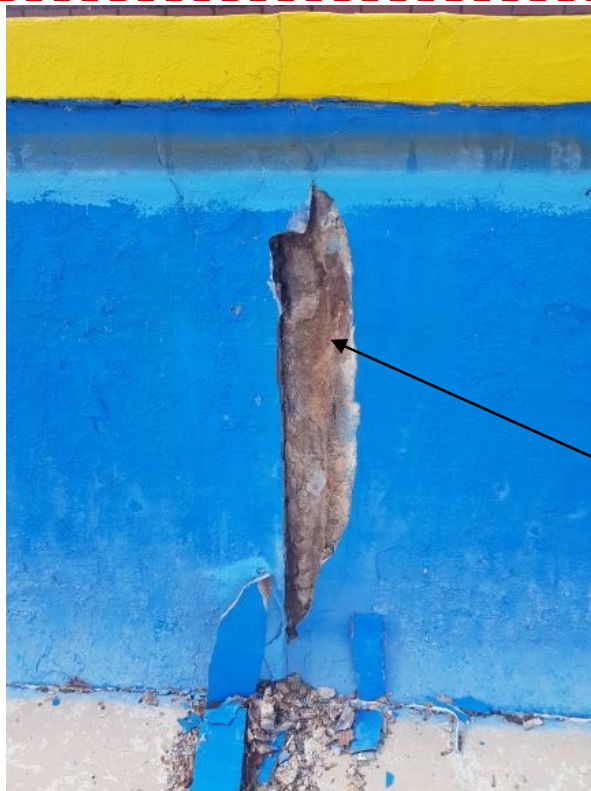
Widoczne uszkodzenia
warstwy betonu w
miejscu dylatacji
konstrukcyjnej

Widoczne są również ubytki oraz uszkodzenia ścian pionowych w miejscach dylatacji konstrukcyjnych, które należy odtworzyć z użyciem dostępnych metod i technologii.

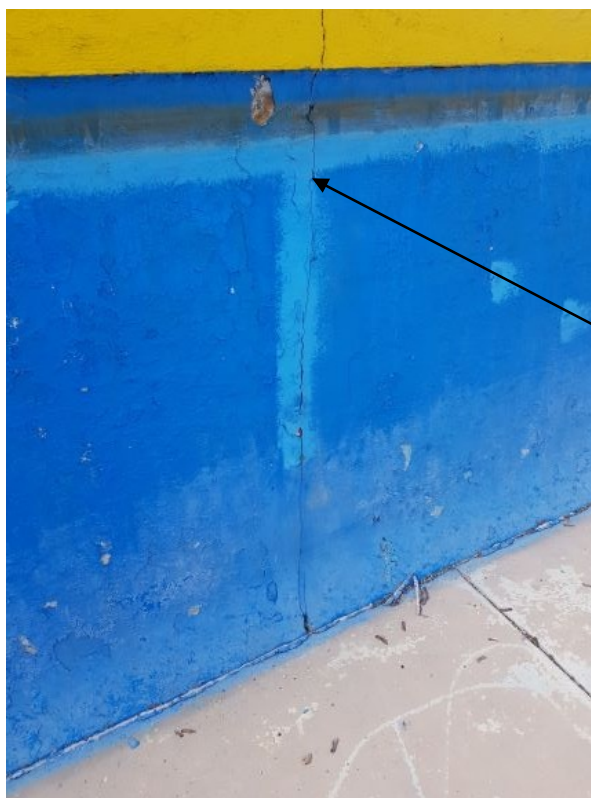
Widoczne zarysowania
ścian pionowych niecki

Następnie na uprzednio wypięskowanej i oczyszczonej ścianie, w miejscu występowania pęknięć i zarysowań, tak jak w przypadku

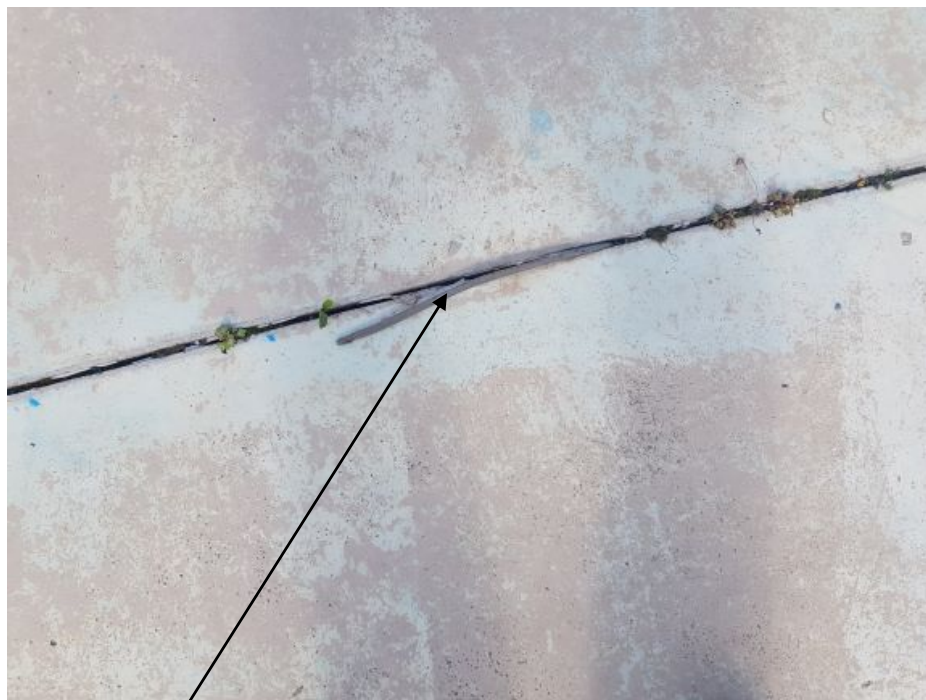
Widoczne braki uszczelnień w szczelinach
dylatacyjnych skurczowych płyty dennej basenu

Występują liczne ubytki wypełnień w nacięciach skurczowych – dylatacyjnych płyty dennej, które należy odtworzyć chcąc uzyskać prawidłowo szczelność zbiornika.

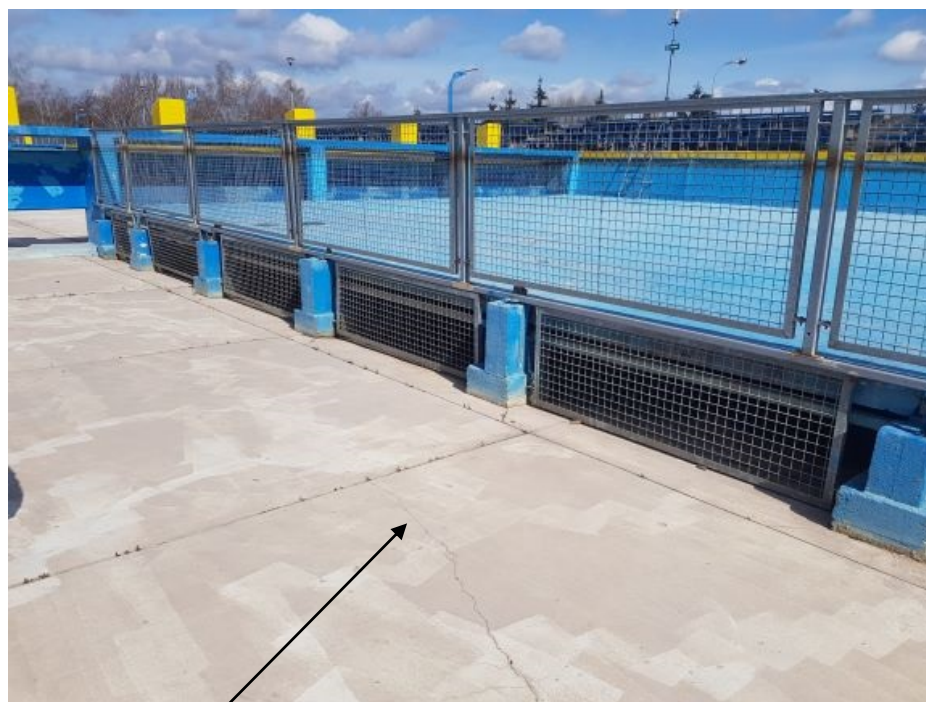
Widoczne zarysowania i pęknięcia struktury płyty dennej

Następnie na uprzednio wypięskowanej i oczyszczonej powierzchni płyty dennej, w miejscu występowania pęknięć i zarysowań, należy wykonać nacięcia do głębokości około 10 mm i na szerokość około 5 mm. Z powstałych nacięć w sposób mechaniczny za pomocą odkurzacza należy usunąć kurz i pył. W kolejnym etapie przygotowane nacięcia należy wypełnić pęczniejącą masą uszczelniającą np. **SikaSwell S2**

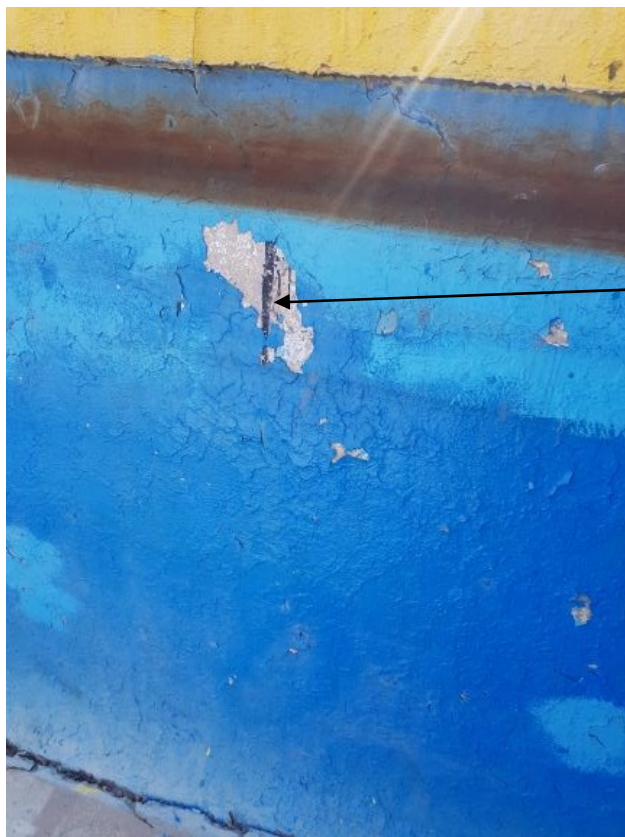
Widoczne
uszkodzenia ścian
pionowych niecki oraz
połączenie ścian
pionowych z dnem
zbiornika

Po wykonaniu kompletnych prac związanych z naprawą ścian pionowych oraz płyty dennej niecki należy przystąpić do prac związanych z wykonaniem krawędzi styku ścian i dna. Styk powinien być wykonany zachowaniem wyoblenia o promieniu ok. 5 cm, co zapobiegnie gromadzeniu się nieczystości stałych na krawędzi styku oraz ułatwi późniejsze nanoszenie powłoki basenowej. Wyoblenie należy wykonać z użyciem zaprawy naprawczej PCC np. **Sika Repair-20F**. **Sika Repair-20F** to gotowa, jednoskładnikowa zaprawa polimerowo-cementowa, zawierająca mikrokrzemionkę oraz zbrojona włóknami syntetycznymi. Produkt służy do wyrównywania i wypełniania ubytków betonu bez konieczności zastosowania warstwy szczepnej. Nadaje się do zastosowań hydrotechnicznych jak również basenowych. Na ten sposób przygotowane wyoblenie należy nanieść szpachłóvkę zastosowaną do

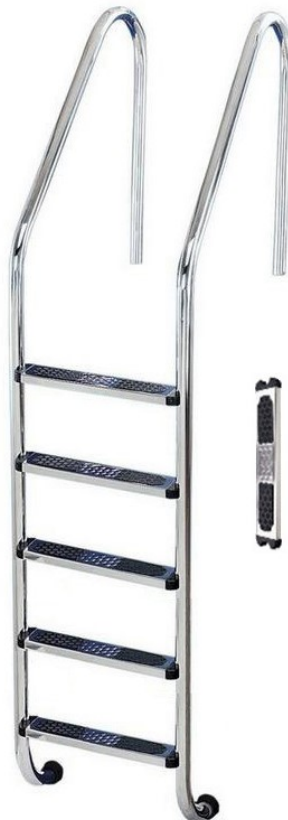
Ponadto nieckę w części przeznaczonej dla dorosłych należy wyposażyć w drabinkę systemową (x6) ze stali nierdzewnej np. model Maria aisi-304 jako pięciostopniową, przeznaczoną dla basenów o głębokości niecki ok. 165-180 cm. oraz w drabinkę systemową (x3) w części basenu przeznaczonej dla dzieci np. model Maria aisi-304 jako dwustopniową. Projektowane drabinki charakteryzują się antypoślizgowymi stopniami.

Typ i kształt zastosowanej drabinki powinien odpowiadać nachyleniu ściany.

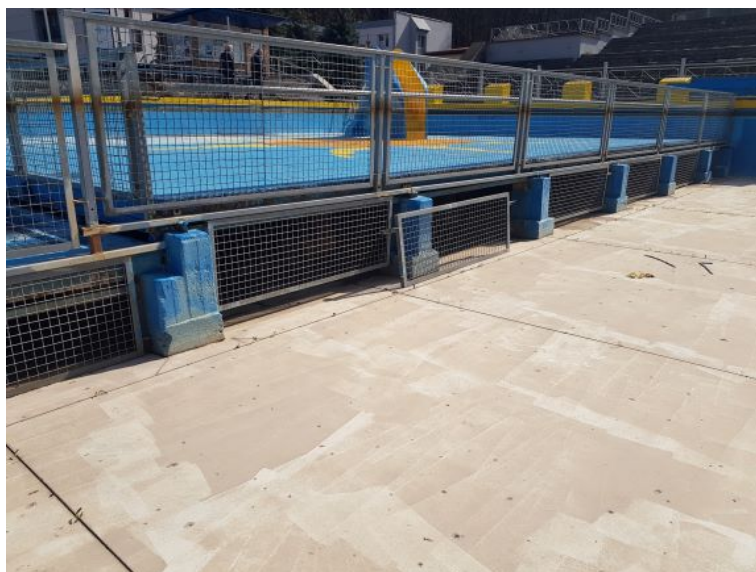
Fot. Widok na konstrukcję niecki przeznaczonej dla dzieci, która podlega rozbiórce.

Konstrukcja niecki dla dzieci przeznaczonej do rozbiórki, została wykonana z prefabrykowanych płyt betonowych opartych pośrednio na betonowych słupach i postumentach.

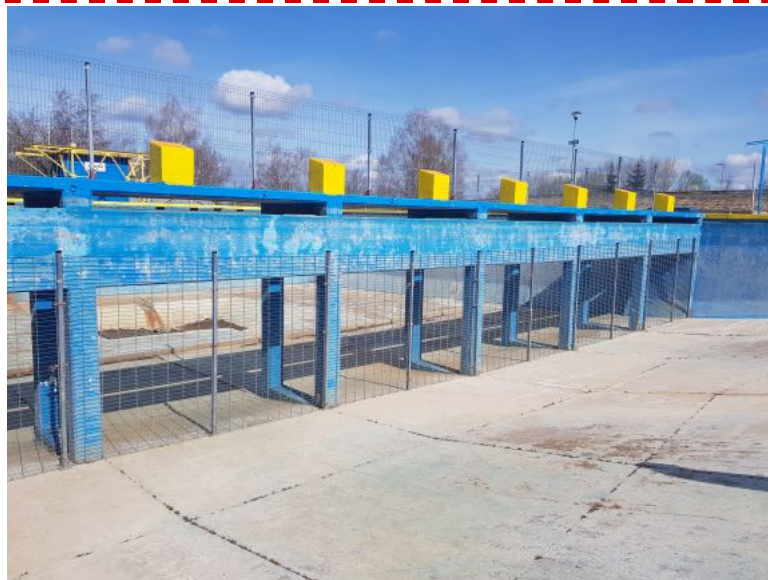
Fot. Widok na ogrodzenie części basenu przeznaczonej do spuszczenia wody. Od strony zbiornika projektuje się monolityczną żelbetową ścianę oporową.

Projektuje się wykonanie monolitycznej, żelbetowej ściany oporowej na oddzieleniu istniejącej części basenu przeznaczonej obecnie do spuszczenia wody. Ściana oporowa odsunięta od istniejącej konstrukcji słupowo-ryglowej na około 5-10 cm w kierunku na zewnątrz basenu. Ściana oporowa jest zaprojektowana w taki sposób, aby całkowicie przejąć obciążenia od parcia gruntu, którym wykop zostanie zasypany. Istniejąca płyta denna zostanie wykorzystana jako podłoże betonowe pod projektowaną ścianę oporową. W przypadku stwierdzenia lokalnych uszkodzeń betonowego podłoża lub nierówności, należy dokonać stosownych uzupełnień bądź napraw z betonu klasy min. C10/15, odpowiednio wyprofilować podłoże z uwagi na występujące spadki i wówczas przystąpić do wykonywania ściany oporowej.

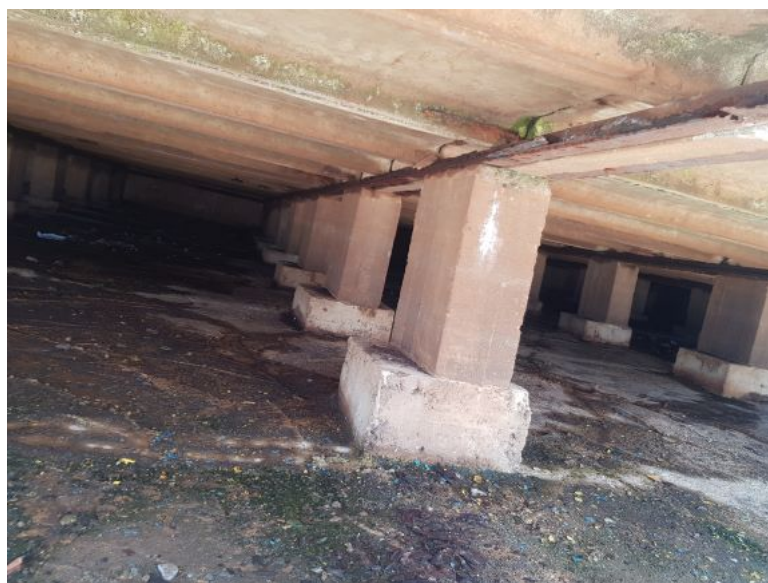
Fot. Widok na przestrzeń pod niecką basenową przeznaczoną dla dzieci. Konstrukcja będzie podlegała rozbiórce. Powstanie ściana oporowa, następnie przestrzeń zostanie zasypana gruntem do projektowanego poziomu i zostanie wykonana nowa płyta denna niecki.

Kolejnym etapem jest wykonanie monolitycznej żelbetowej ściany oporowej w miejscu, gdzie obecnie przebiega granica pomiędzy niecką przeznaczoną dla dzieci i dorosłych. Istniejąca płyta denna zostanie wykorzystana jako podłoże betonowe pod projektowaną ścianę oporową. W przypadku stwierdzenia lokalnych uszkodzeń betonowego podłoża lub nierówności, należy dokonać stosownych uzupełnień bądź napraw z betonu klasy min. C10/15 i wówczas przystąpić do wykonywania ściany oporowej.

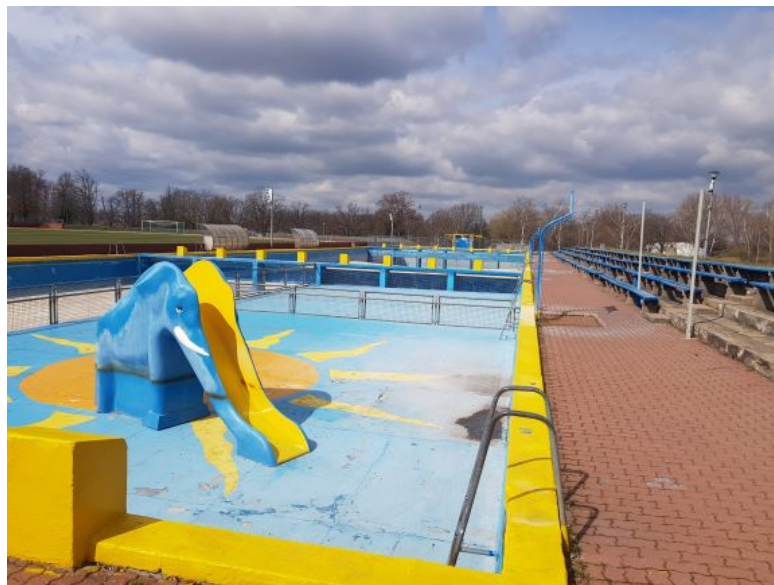
Fot. Widok na nieckę przeznaczoną dla dzieci, która podlega kompletnej rozbiórce i odtworzeniu. Korona zbiornika podlega modernizacji w formie demontażu istniejącej i wykonaniu nowej, prefabrykowanej.

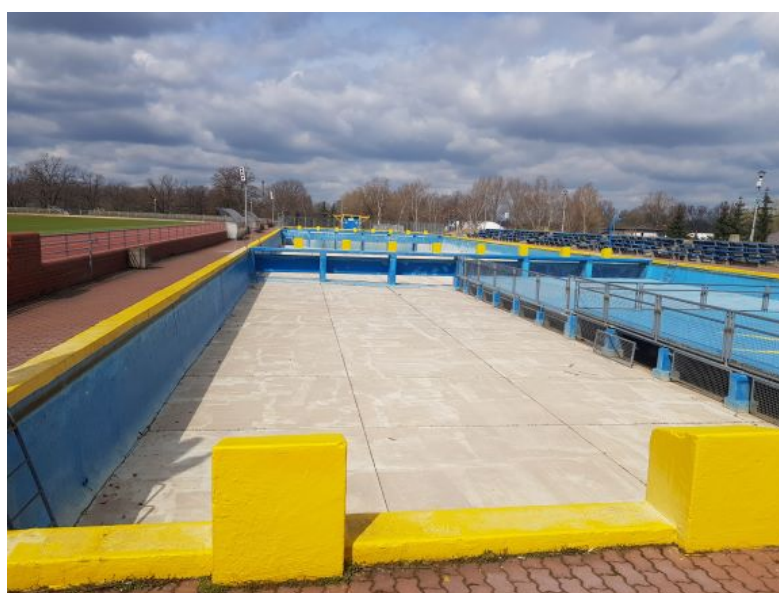
Fot. Widok na część basenu przeznaczoną dla dorosłych. Istniejące słupki startowe podlegają modernizacji w formie demontażu istniejących słupków i wykonaniu nowych, żelbetowych.

Projektuje się remont 24. słupków startowe z zachowaniem istniejącej kolorystyki – kolor żółty. Zgodnie z wymaganiami stawianymi przez organizację FINA powierzchnia słupka powinna być pokryta przeciwślizgowym materiałem. Miejscowe uszkodzenia mechaniczne, ubytki i zarysowania należy uzupełnić i wykończyć materiałami opisanymi powyżej dla innych robót remontowych.

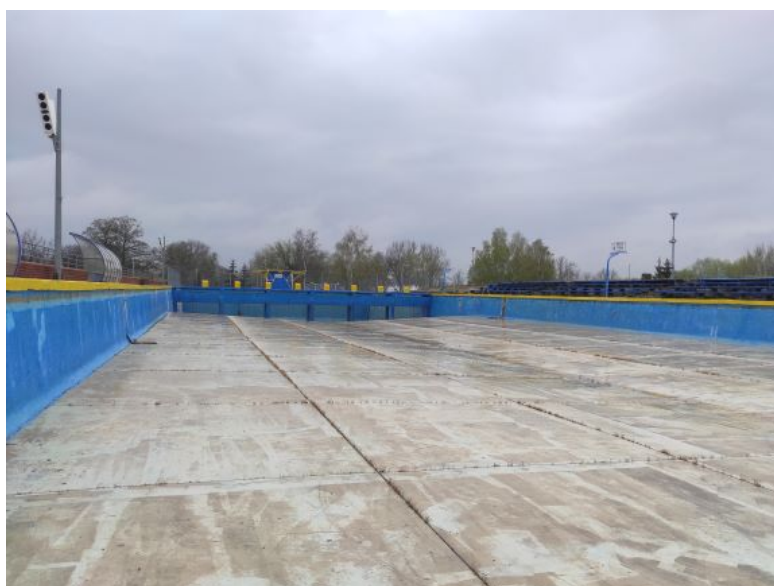
Fot. Widok na olimpijską część basenu. Płyty denne wykonane jako betonowe z nacięciami skurczowymi.

Płyta denna została wykonana jako posadzka betonowa na gruncie, zdylatowana nacięciami skurczowymi tworzącymi regularne – głównie kwadratowe lub prostokątne pola posadzki. Dno basenu zostało wykonane ze spadkiem w kierunku poprzecznym o wartości ok. 2,5%.

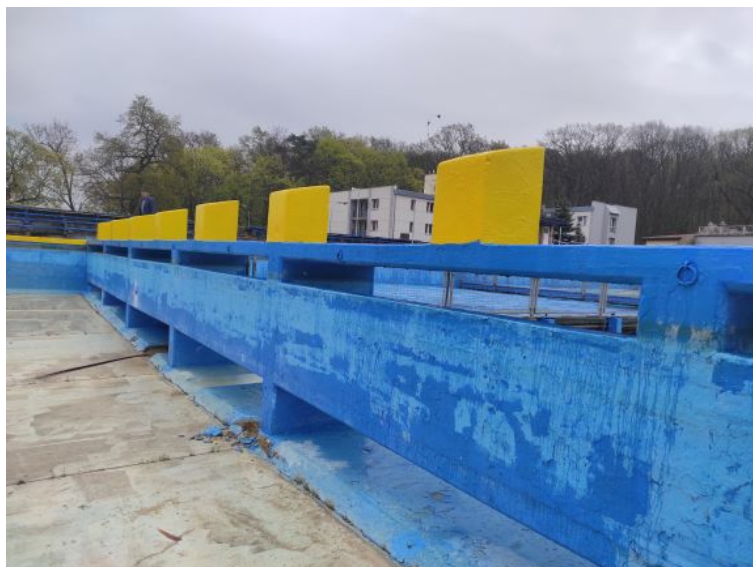
Fot. Widok na konstrukcję słupowo – ryglową, która tworzy przeponeę pomiędzy basenem przeznaczonym dla dorosłych a częścią olimpijską basenu oraz słupki startowe. Konstrukcja słupowo-ryglowa podlega remontowi wierzchnich powłok basenowych.

Pomiędzy poszczególnymi częściami basenu zostały wykonane przepony wykonane jako żelbetowa konstrukcja słupowo-ryglowa z podestem przeznaczonym do poruszania się.

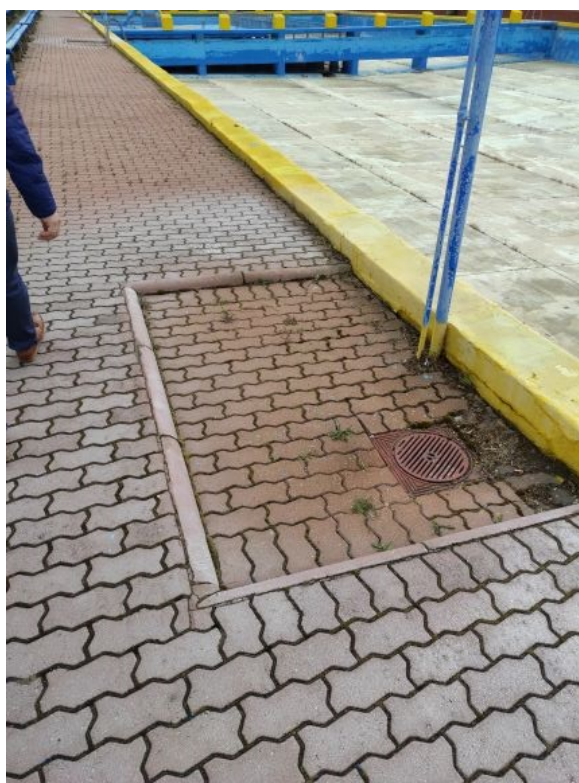
Fot. Widok na istniejący natrysk, który podlega modernizacji. W wyniku której powstanie nowa nawierzchnia brodzika oraz zostaną wykonane nowe natryski.

Projektuje się wykonanie 3 natrysków kolumnowych ze stali nierdzewnej np. model M-PCS14. Urządzenie posiada fabrycznie zmontowaną instalację hydrauliczną sprawdzoną pod ciśnieniem. Wewnętrzny zawór sterujący posiada mechanizm odmierzający ilość podawanej wody, a przycisk uruchamiający zawór wymaga nacisku mniejszego niż 2 kg. Czas zraszania można regulować w zakresie od 5 do 60 sekund. Wylewka prysznicowa wykonana jest z chromowanego mosiądzu, posiada wbudowany regulator przepływu nastawiony na 9,5 l/min i regulację kształtu strumienia od skupionego do drobnej mgły. Urządzenie wykonane jest z wytrzymałej stali nierdzewnej typ 304 o grubości 2 mm polerowanej na satynowe wykończenie i posiada w komplecie odporną na akty wandalizmu podstawę mocującą ze stali nierdzewnej, zapewniającą solidne zamocowanie kolumny do podłoża. Instalacja doprowadzająca wodę oraz odprowadzająca ścieki wg istniejących przyłączy. Wykończenie brodzika w postaci żywicy poliuretanowej np. SikaFloor-400N Elastic+ z dodatkiem piasku kwarcowego w celu nadania cech antypoślizgowych. Żywica układana na podkładzie betonowym klasy min B15 i gr. min 15 cm.
