EKSPERTYZA TECHNICZNA

**DOT. STANU OCHRONY PRZECIWPOŻAROWEJ
BUDYNKU GŁÓWNEGO SZPITALA POWIATOWEGO
W ŚRODZIE WLKP. USYTUOWANEGO U ZBIEGU ULIC
ŻWIRKI I WIGURY ORAZ CZERWONEGO KRZYŻA
NA DZIAŁCE NR EWIDENCYJNY 2002/6.**

POZNAŃ – WRZESIEŃ 2009 r.

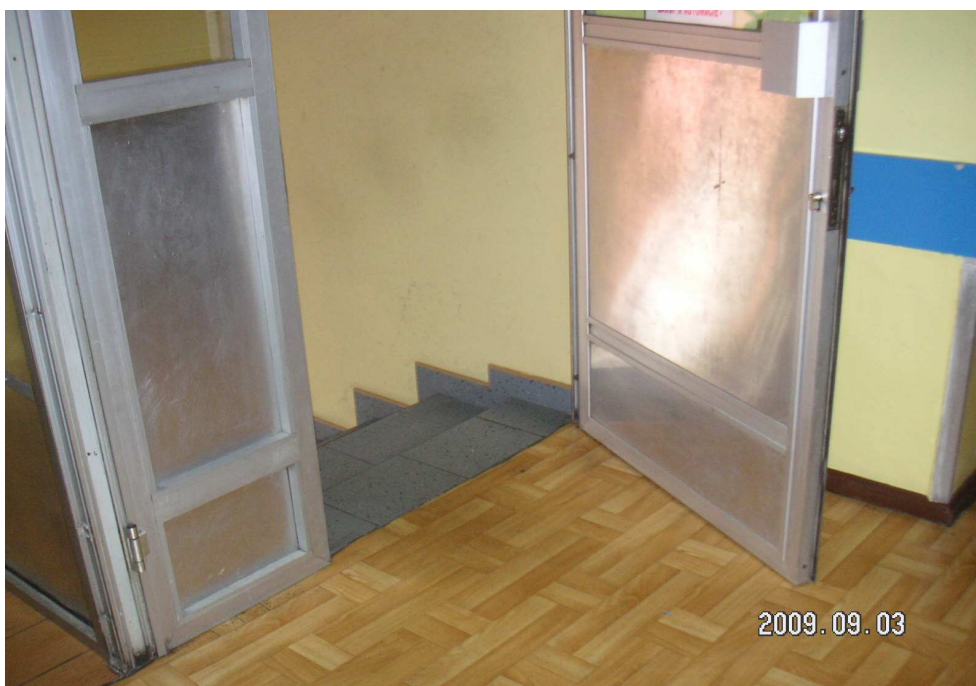
W trakcie lustracji obiektu w związku z przygotowaniem ekspertyzy technicznej, stwierdzono ponadto, że drzwi zamykające klatkę schodową **A** na poziomie poddasza, prowadzą bezpośrednio na bieg klatki schodowej bez zachowania jakiegokolwiek spocznika, co niewątpliwie stwarza także stan zagrożenia życia.

Zamieszczone powyżej zdjęcie ilustruje opisany przypadek usytuowania drzwi na klatkę schodową bez zachowania wymaganego spocznika.

Dodatkowy problem stanowią opisane już wcześniej spoczniki obydwóch klatek schodowych na poziomie poddasza, nie spełniające wymagań w zakresie minimalnej szerokości (w przypadku klatki schodowej **D** zawężenie spocznika do 0,76 m, a w przypadku klatki schodowej **A** – całkowity brak spocznika po przekroczeniu drzwi na klatkę schodową).

- c) W obrębie poddasza dokonana zostanie zmiana obudowy klatki schodowej **A** w sposób zapewniający wykonanie bezpiecznego spocznika pomiędzy drzwiami i biegiem klatki schodowej. Możliwa do uzyskania szerokość tego spocznika wynosi 1,23 m.

- d) Przesunięte zostaną w głąb korytarza o 2,39 m drzwi przeciwpożarowe oddzielające część użytkową poddasza od części nieużytkowej, dzięki czemu usunięte zostanie niebezpieczeństwo na drodze wyjścia awaryjnego pozbawionego dotychczas spocznika.

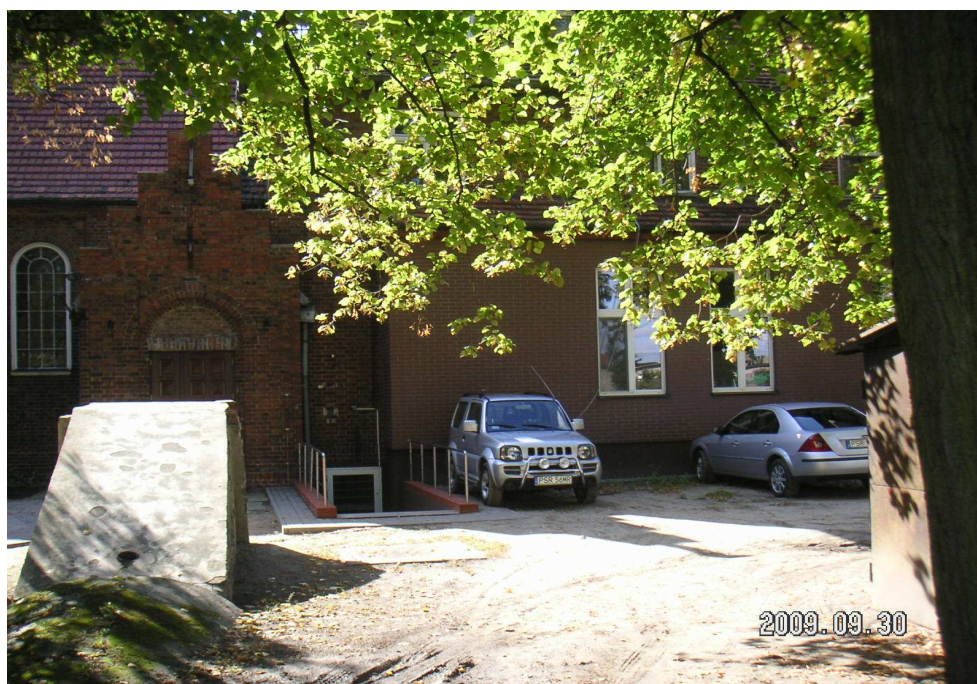
Fragment elewacji budynku Szpitala Powiatowego w Środzie Wlkp. od strony ul. Szarytek z widocznym bezpośrednim wejściem do piwnicy.

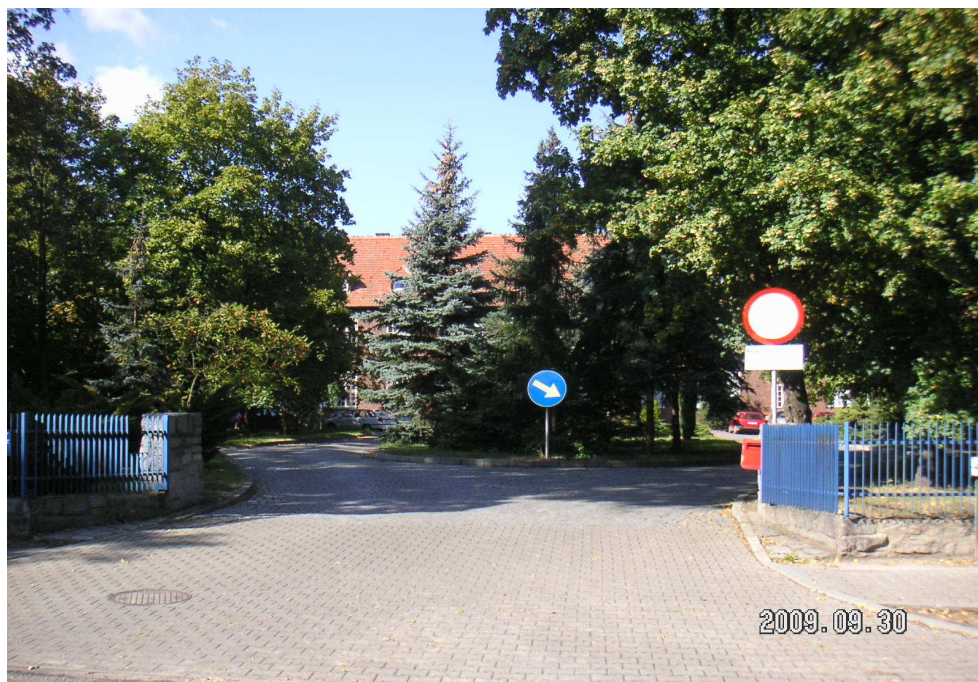
Dojazd pożarowy na teren Szpitala od ul. Żwirki i Wigury. Widoczna na zdjęciu brama posiada szerokość około 7,0 m.

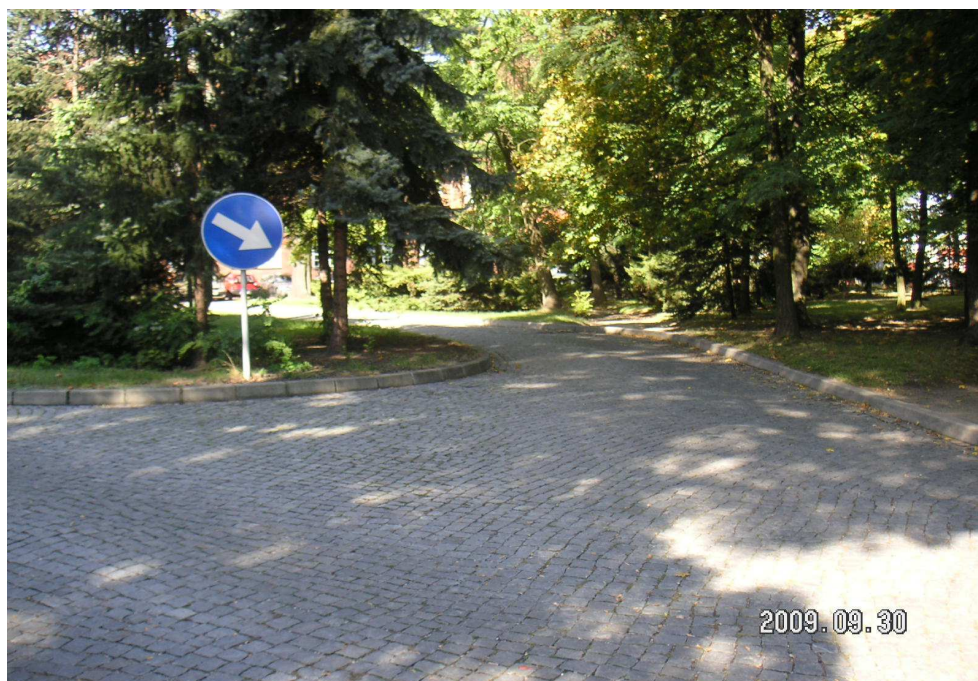
Dojazd pożarowy do budynku stanowią utwardzone drogi publiczne. Wjazd na teren ogrodzonej posesji jest możliwy przez trzy bramy o szerokości powyżej 3,6 m. Drogi wewnętrzne utwardzone o wymaganej nośności i szerokości. Dostęp do obiektu możliwy z wszystkich stron.

Wewnętrzna droga pożarowa na terenie Szpitala prowadząca z ulicy Żwirki i Wigury.
