# EKSPERTYZA TECHNICZNA

**OBIEKT :**            *BASEN MIEJSKI*

**ADRES :**            *Kępno, ul. Zamkowa 5,  
działka nr 1578*

Kępno, luty 2020 rok

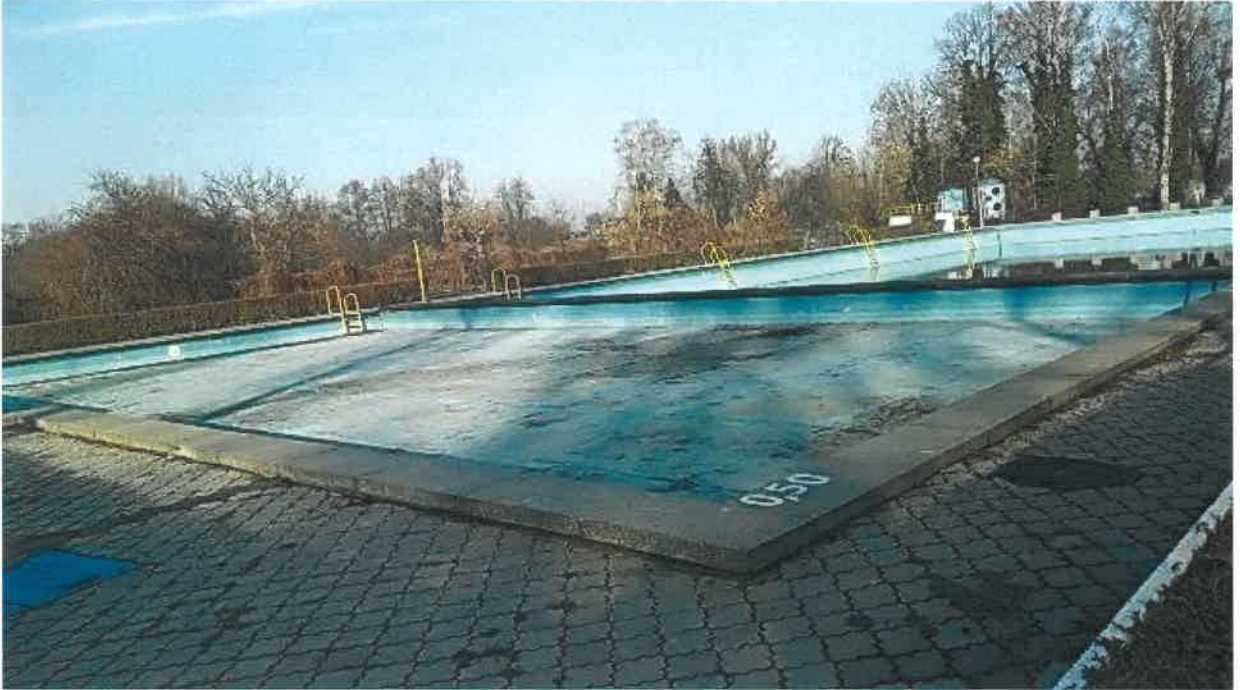
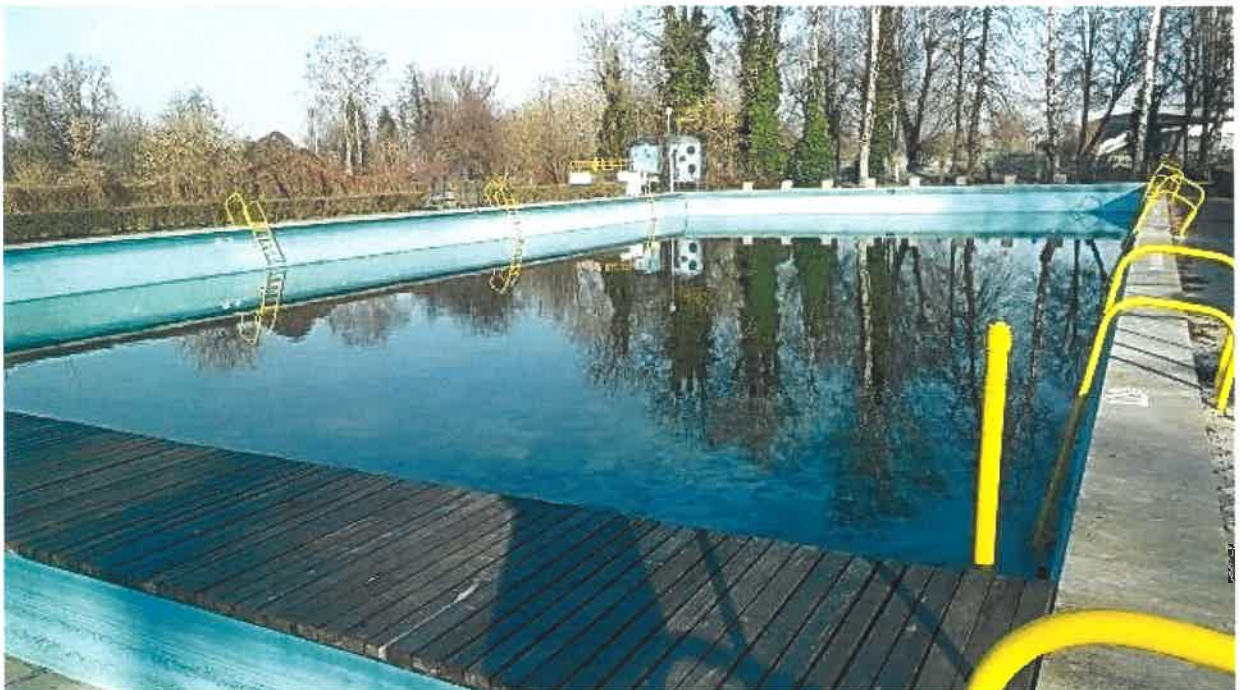
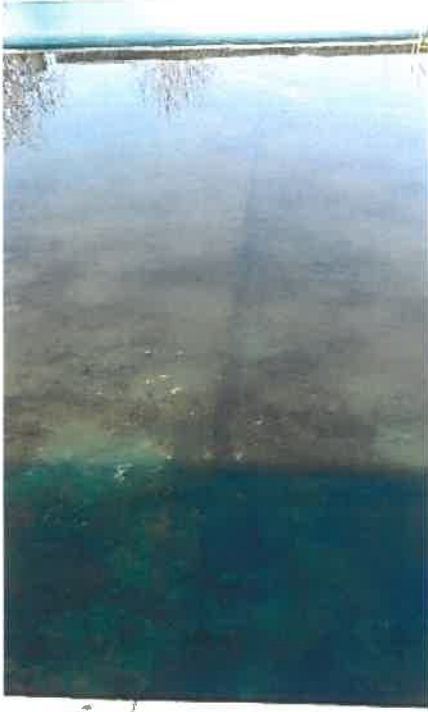
1. BASEN PŁYWACKI -konstrukcja żelbetowa. Zagłębiony w od 0,5 do 2,40m, podzielony na części dla dzieci i dorosłych. Rozdzielony pomostem drewnianym. Wejście do basenu schodami stalowymi. Dno basenu popękane w różnych kierunkach. Ściany basenu żelbetowe obłożone płytkami kamiennymi. Stan techniczny w ekspertyzie.

Na podstawie przeprowadzonych oględzin, można przyjąć, że stan techniczny poszczególnych elementów basenu jest nieodpowiedni. Co prawda nie stwierdzono znaczących ugięć i uszkodzeń elementów konstrukcyjnych, ale niecka (dno i ściany) basenu jest popękana i nieszczelna. W związku z powyższym basen nie spełnia swojej roli i w chwili obecnej nie nadaje się do użytkowania.

Z uwagi na popękane w różnych kierunkach dno basenu i pęknięcia ścian widoczne są liczne zawilgocenia i zagrzybienia spowodowane faktem nieszczelności niecki basenu.

Basen pływacki

W celu usunięcia zagrożenia dalszego pogłębiania się dewastacji obiektu (w związku z przeciekaniem wody z niecki basenowej i prawdopodobnie też ścianami) i umożliwienia jego prawidłowego funkcjonowania, należałoby skuć płytę na dnie i ściany niecki basenowej oraz usunąć wszystkie izolacje, następnie wykonać zabezpieczenia przeciwwilgociowe, wykonać nowe dno i ściany wraz z wypłytkowaniem niecki.

Jednocześnie z uwagi na konieczność zlecenia wykonania w/w robót specjalistycznej firmie (uszczelnienie należy wykonać jako systemowe wg wybranego systemu np. Sopro lub Deitermann lub innej równoważnej) co spowoduje bardzo duże koszty naprawy, sugeruje się zaniechanie naprawy starego basenu i wykonanie nowego basenu, w nowej technologii i innej lokalizacji, np. w pobliżu istniejącej krytej pływalni.

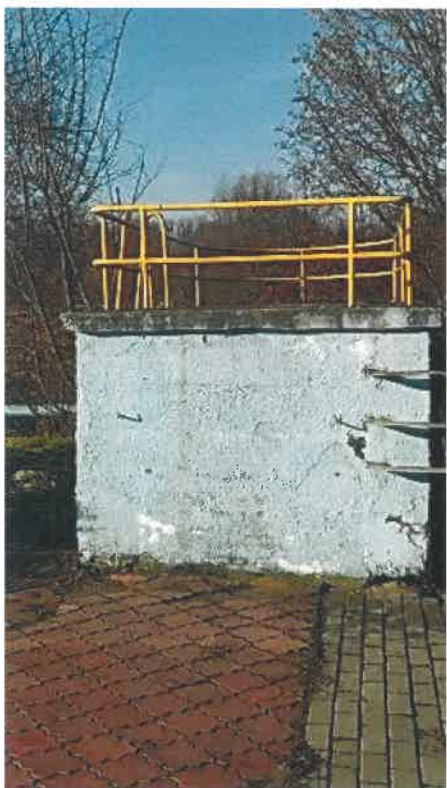
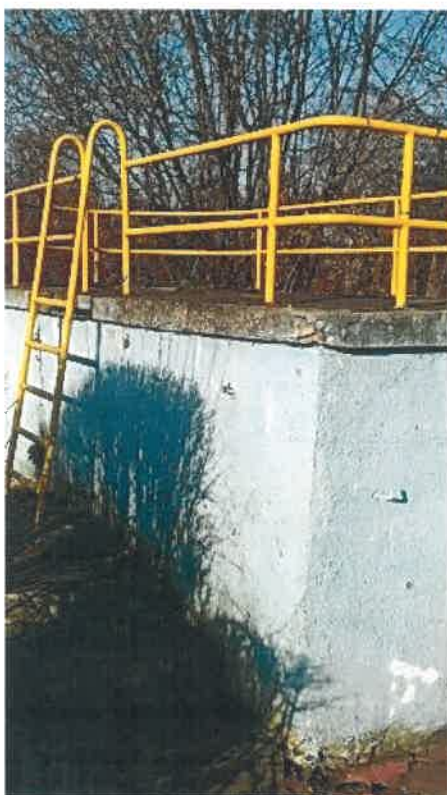
2. STANOWISKO DLA RATOWNIKA - konstrukcja murowana z cegły, tynkowana, posadzka betonowa, balustrada i wejście stalowe. Posadzka popękana, ściany zawilgocone, elementy stalowe ze śladami korozji.  
Stan techniczny nieodpowiedni. Konstrukcja, wykończenie: występują znaczne ubytki. Cechy i właściwości wbudowanych materiałów i urządzeń utraciły swoje pierwotne właściwości. Wymagane jest wykonanie remontu kapitalnego czyli remontu polegającego na wymianie wielu elementów obiektu budowlanego lub rozbiórka. Obiekt jest przestarzały, bez zadaszenia ze względu na znaczne koszty naprawy należy przeznaczyć do rozbiórki.

Stanowisko dla ratownika

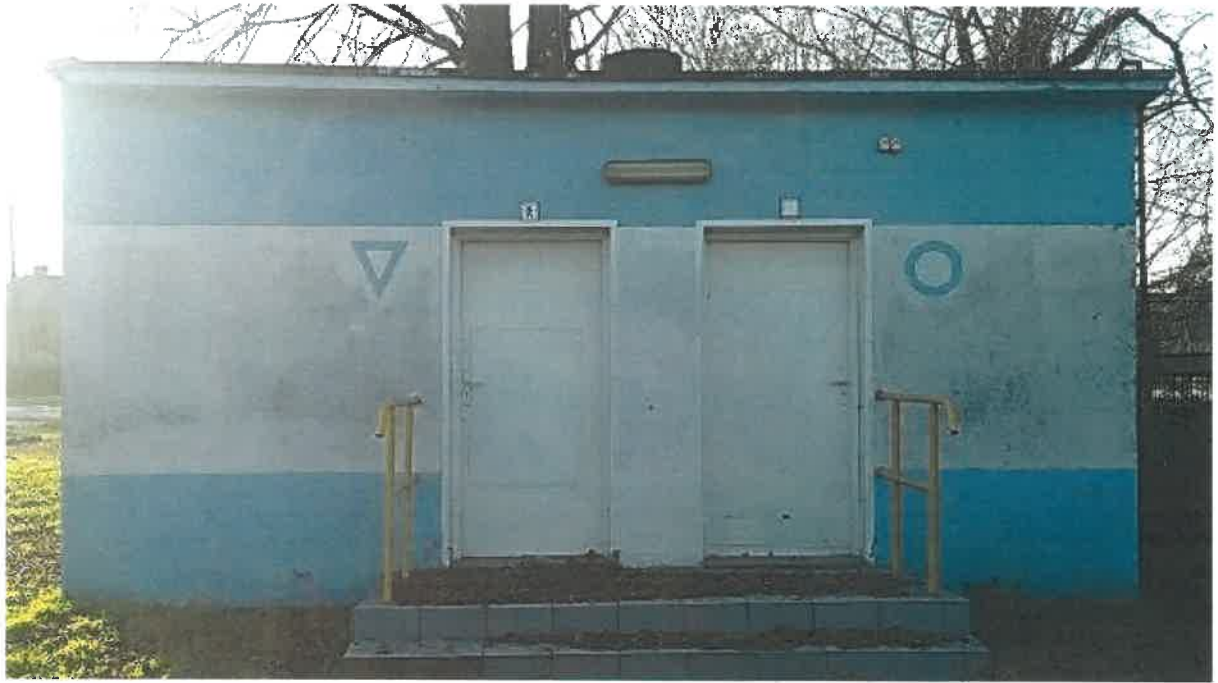
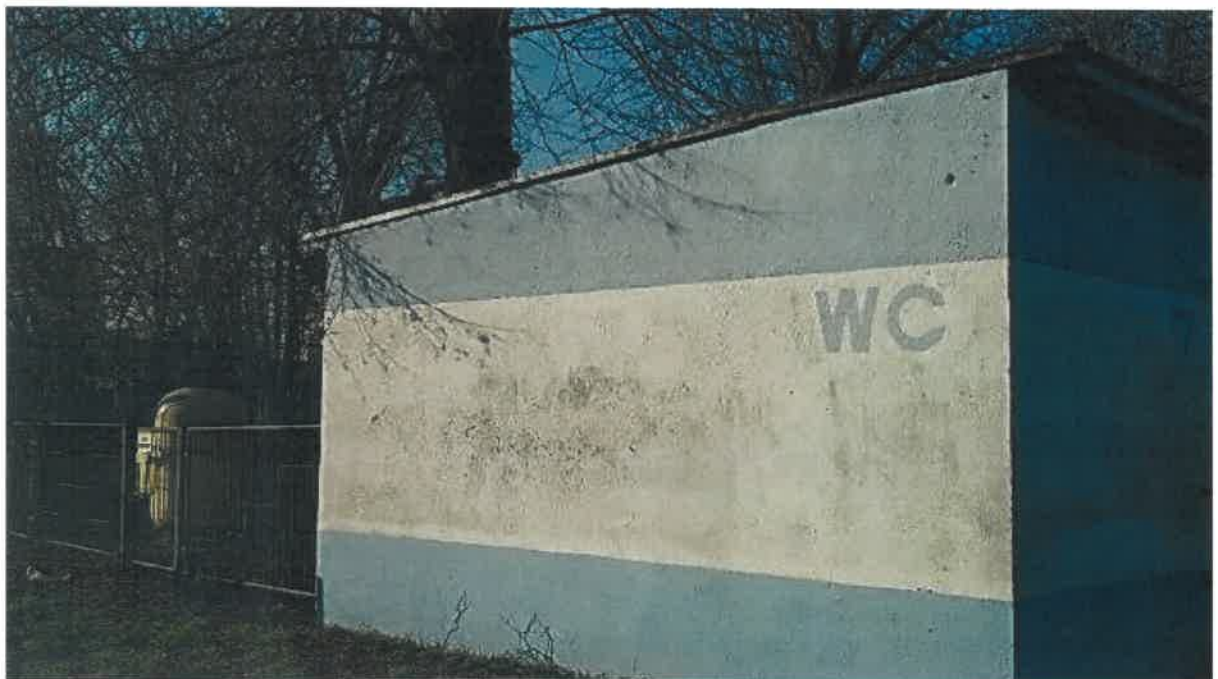
3. BUDYNEK SANITARNY - budynek parterowy, wykonany w technologii tradycyjnej, ściany murowane, tynkowane. Dach żelbetowy pokryty papą. Stolarka drewniana, schody betonowe obłożone płytkami. Budynek wyposażony w instalacje wod-kan i elektryczną. Budynek użytkowany sezonowo.  
Stan techniczny zadowalający. Budynek nadaje się do użytkowania zgodnie z przeznaczoną funkcją lub do ewentualnej adaptacji.

Budynek sanitarny

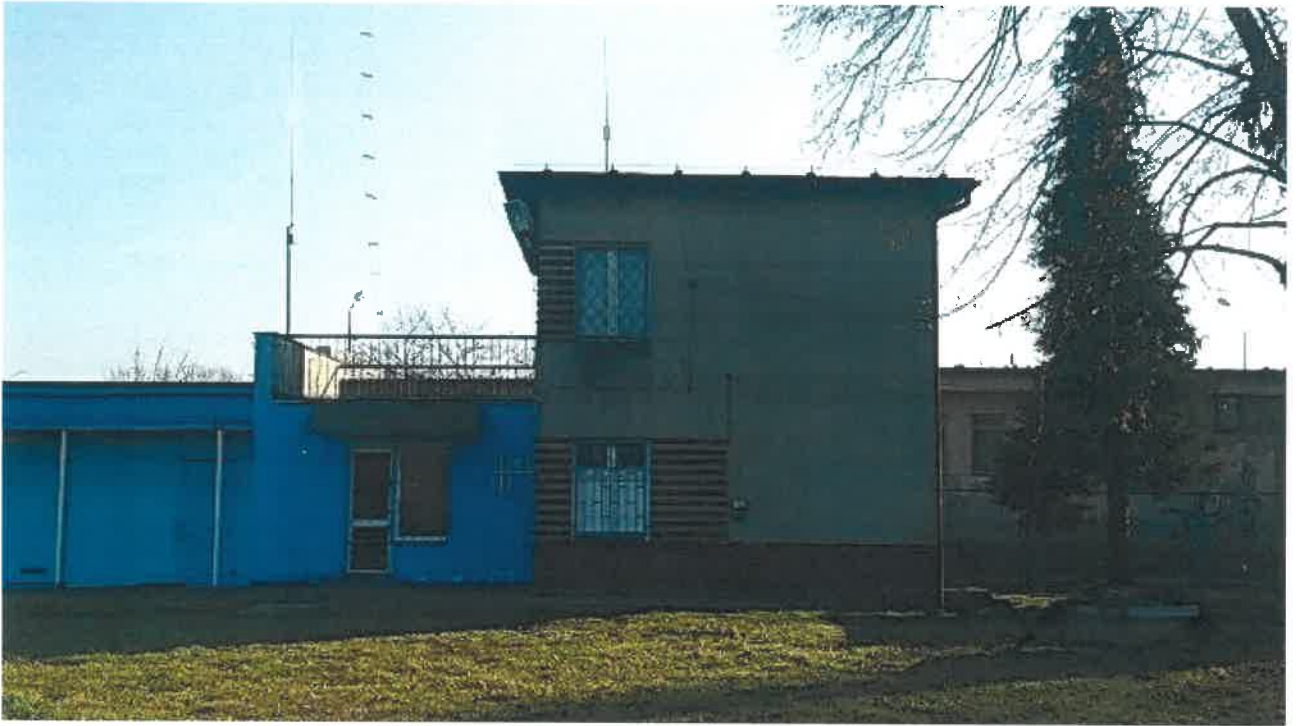
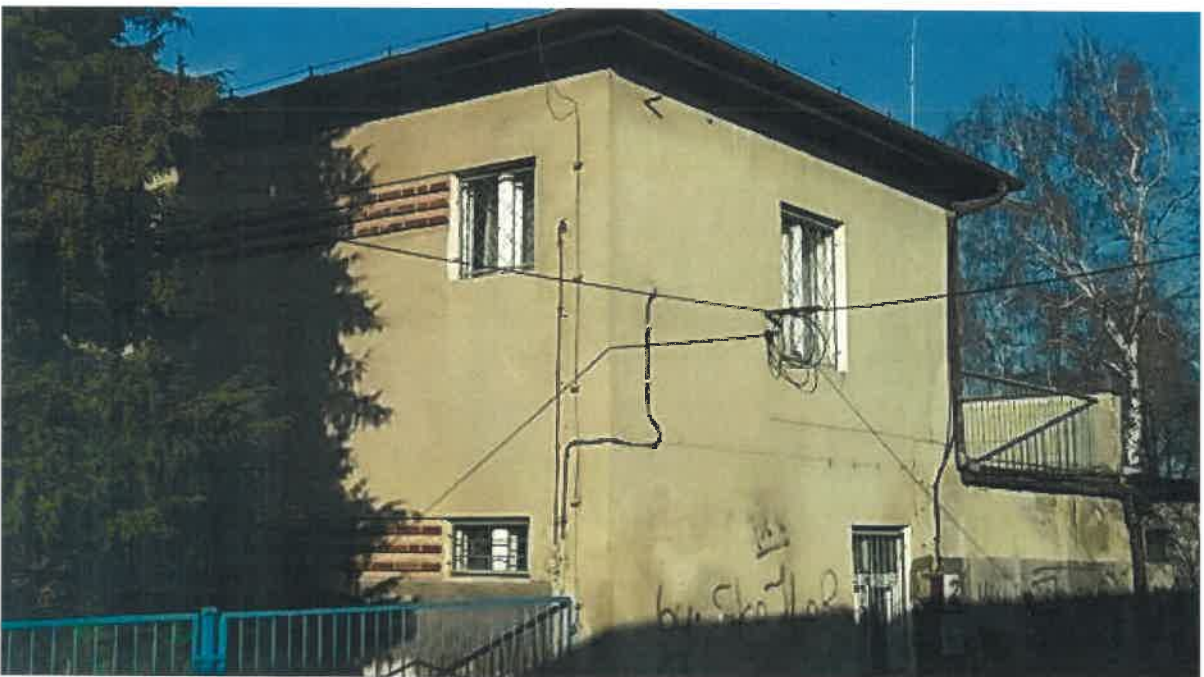
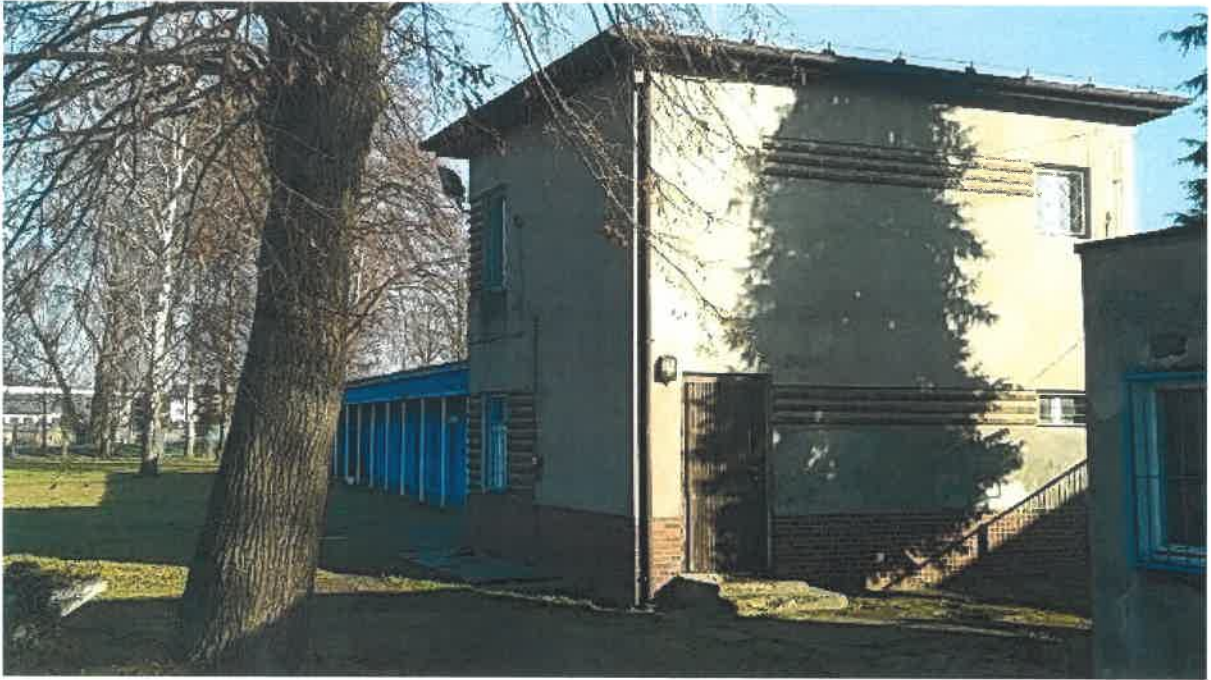
4. BUDYNEK BIUROWO-SOCJALNY - budynek dwukondygnacyjny, wykonany w technologii tradycyjnej, ściany murowane z cegły. Dach betonowy pokryty papą. Stolarka drewniana, elewacja tynkowana, cokół z płytek. Podest wejściowy z betonowy. Odwodnienie: rynny i rury spustowe z blachy. Otwory okienne okratowane. Klatka schodowa drewniana. Budynek wyposażony w instalacje wod-kan i elektryczną.  
Wewnątrz funkcja przestarzała, schody zniszczone, ściany i podłogi zawilgocone. Stan techniczny nieodpowiedni w elementach obiektu (konstrukcja, wykończenie, wyposażenie, instalacje) występują znaczne ubytki. Cechy i własności wbudowanych materiałów i urządzeń utraciły swoje pierwotne właściwości. Wymagane jest wykonanie remontu kapitalnego lub wykonanie rozbiórki.

Budynek biurowo-socjalny

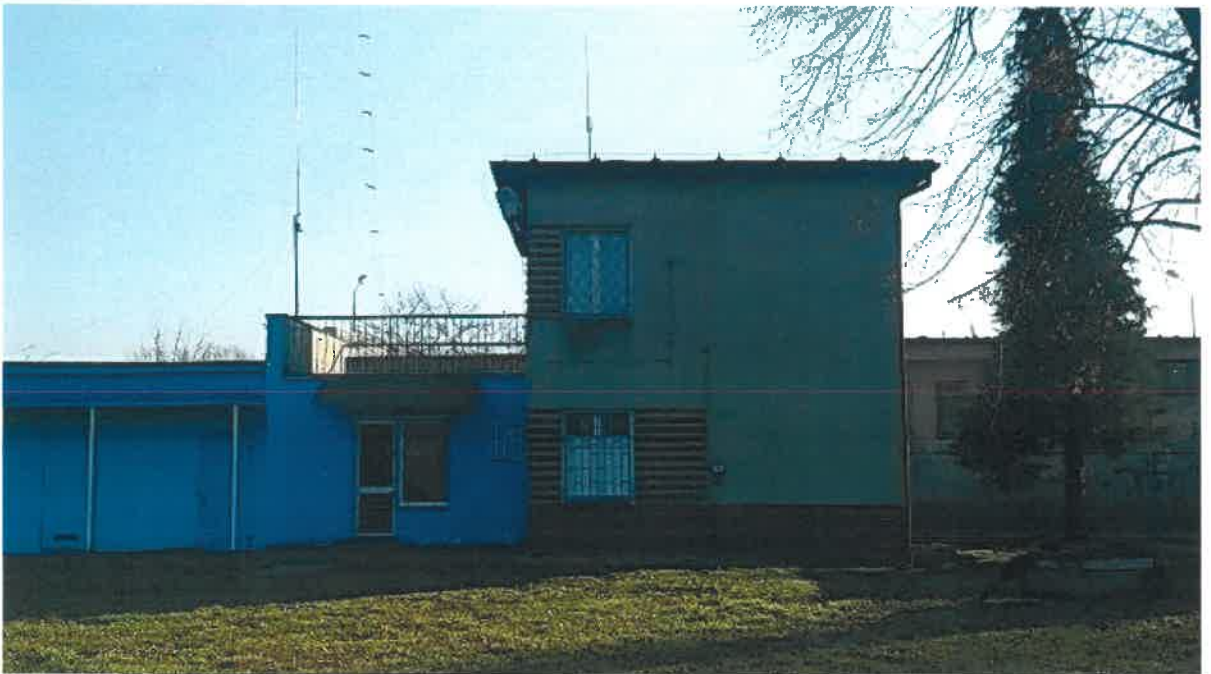
8. SKLEPIK - budynek parterowy, niepodpiwniczony, wykonany w technologii tradycyjnej, ścinany murowane z cegły otynkowany. Dach betonowy pokrytym papą, na którym znajduje się taras z balustradą stalową. Budynek murowany z cegły, elewacja tynk malowany. Stolarka drewniana i pcv. Odwodnienie: rynny i rury spustowe z blachy. Budynek użytkowany sezonowo. Budynek zawilgocony. Stan techniczny średni. Budynek nadaje się do użytkowania, lecz należy wykonać w nim remont kapitalny lub przeznaczyć do rozbiórki.

Sklepik

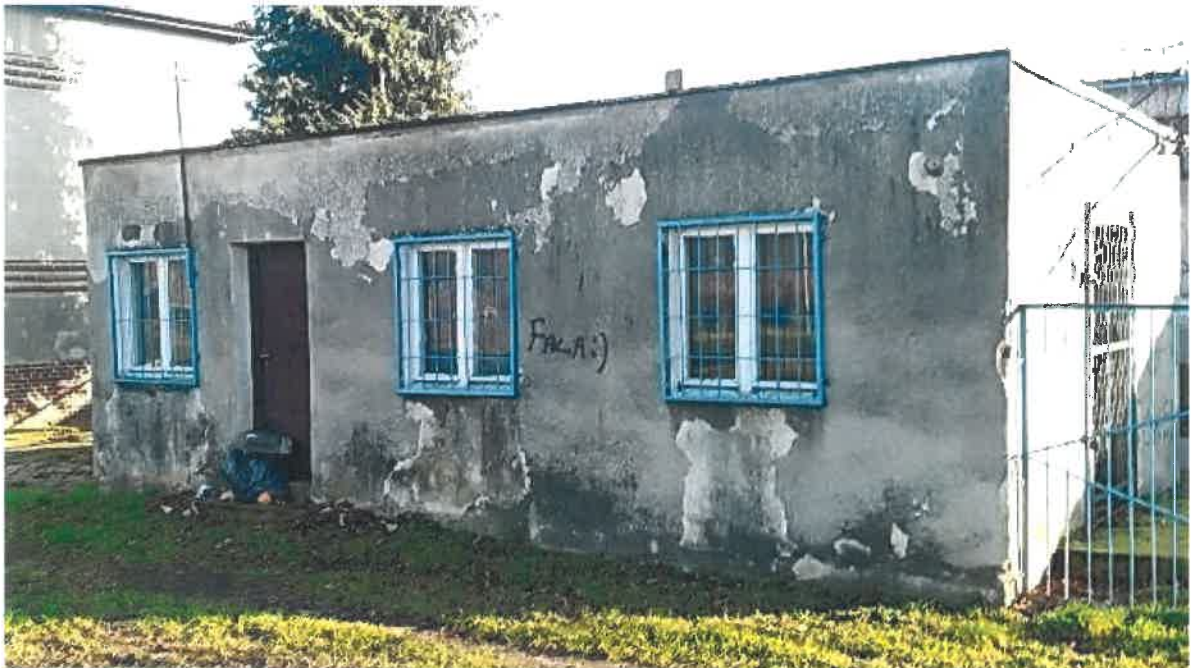
5. BUDYNEK MAGAZYNOWY - budynek parterowy, niepodpiwniczony, wykonany w technologii tradycyjnej, ściany murowane z cegły otynkowany. Stolarka drzwiowa i okienna drewniana okratowana. Strop żelbetowy pokryty papą. Posadzka betonowa. Podest wejściowy z betonowy. Budynek wyposażony w instalację elektryczną. Budynek częściowo zawilgocony. Należy wykonać remont elewacji i stolarki.  
Stan techniczny średni. Cechy i własności wbudowanych materiałów i urządzeń nie utraciły swojej pierwotnej właściwości. Budynek nadaje się do dalszego użytkowania.

Budynek magazynowy

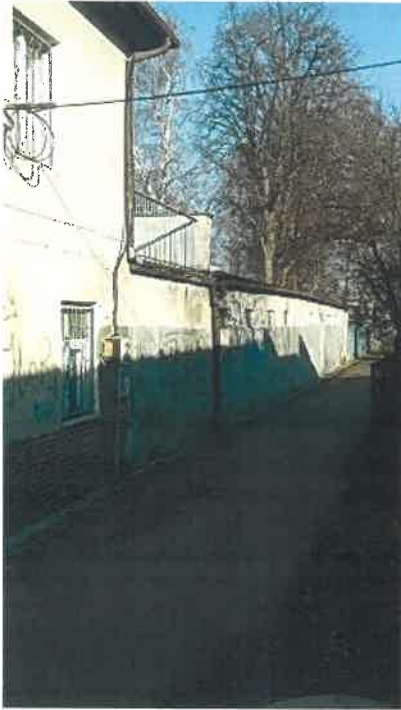
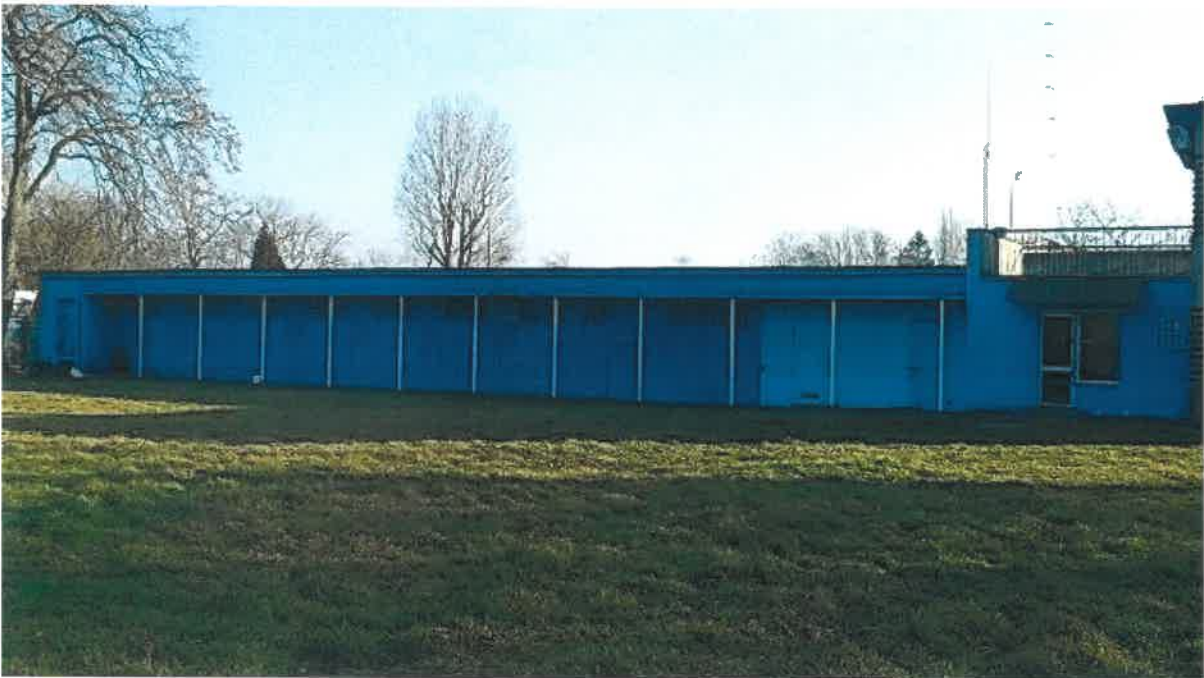
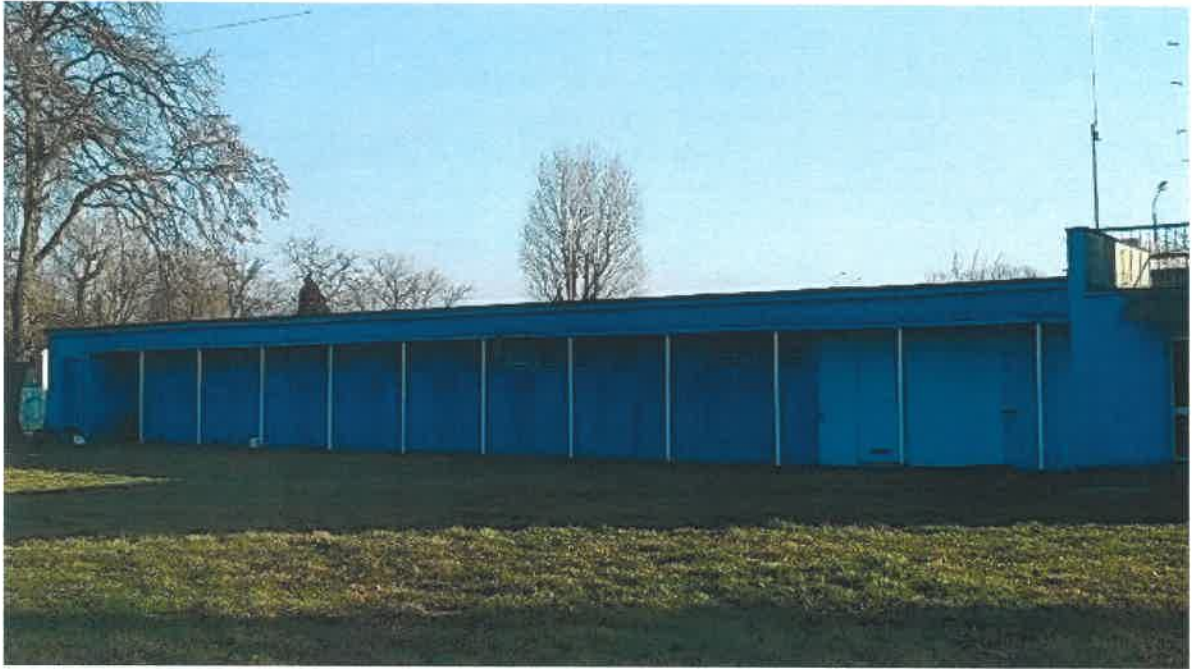
7. SZATNIE - Budynek parterowy, niepodpiwniczony, z dachem drewnianym pokrytym papą. Budynek częściowo murowany (tył budynku) i o konstrukcji drewnianej (front i ścianki). Stolarka drewniana. Odwodnienie: rynny i rury spustowe z blachy. Budynek użytkowany sezonowo. Budynek zawilgocony. Stan techniczny nieodpowiedni. Występują zniszczenia i ugięcia elementów konstrukcji dachu. Budynek kwalifikuje się do remontu kapitalnego lub rozbiórki w przypadku rezygnacji z naprawy niecki basenu.

Szatnie

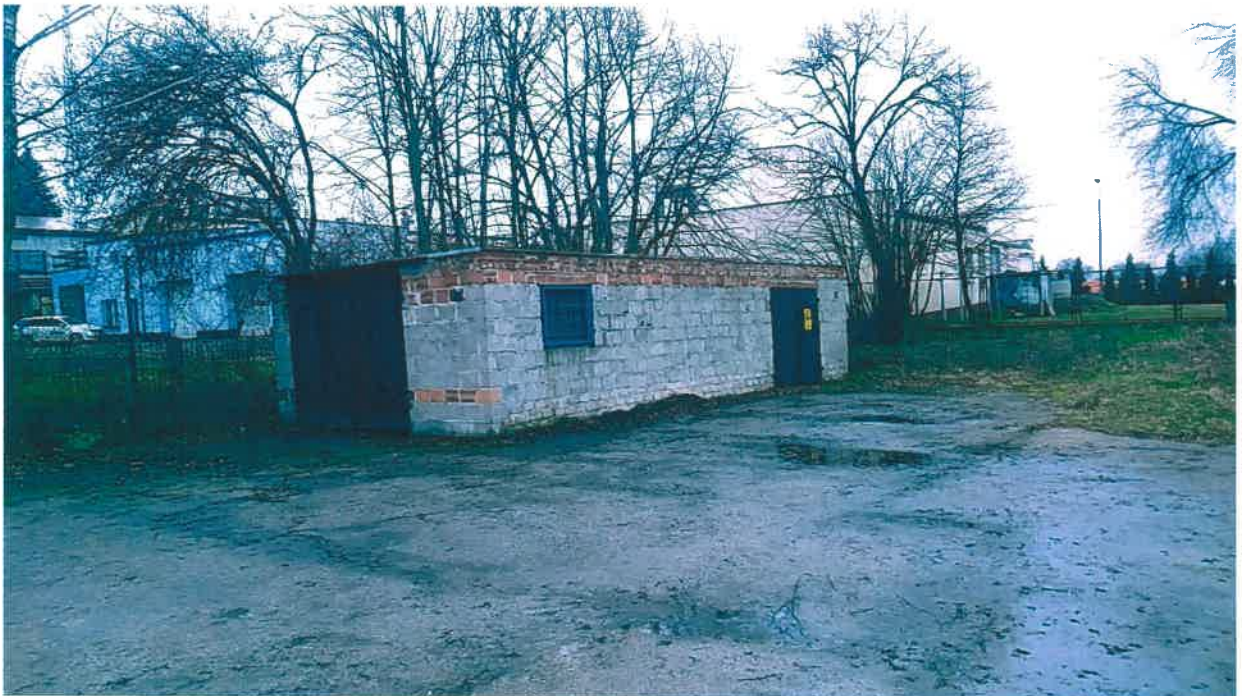
6. BUDYNEK GARAŻOWY - budynek parterowy, wolnostojący, wykonany w technologii tradycyjnej z bloczków betonowych i pustaków żużlowo-betonowych. Dach drewniany, jednospadowy, pokryty papą. Stolarka drewniana. Otwór okienny okratowany. Posadzka betonowa. Brak tynku elewacji. Brak instalacji.

Stan techniczny zadowolający. Budynek nadaje się do użytkowania.

Budynek garażu

Należy wykonać tynk i malowanie elewacji oraz wykonać instalację elektryczną wewnętrzną i oświetlenie zewnętrzne.

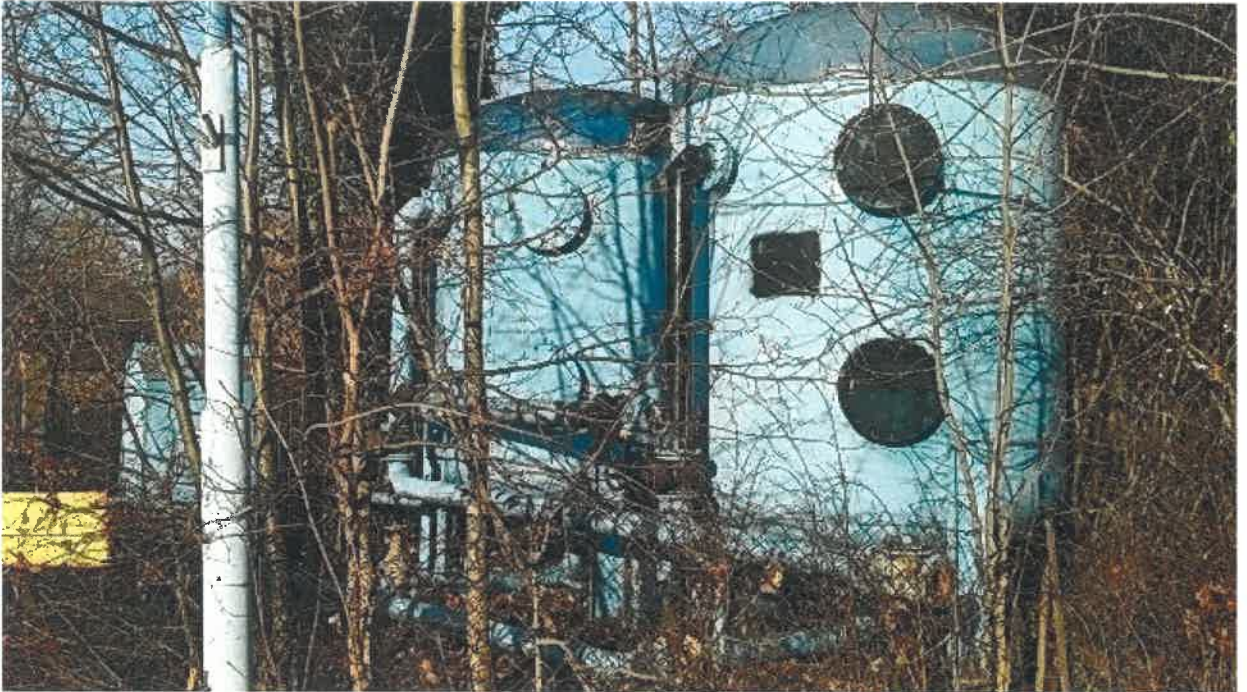
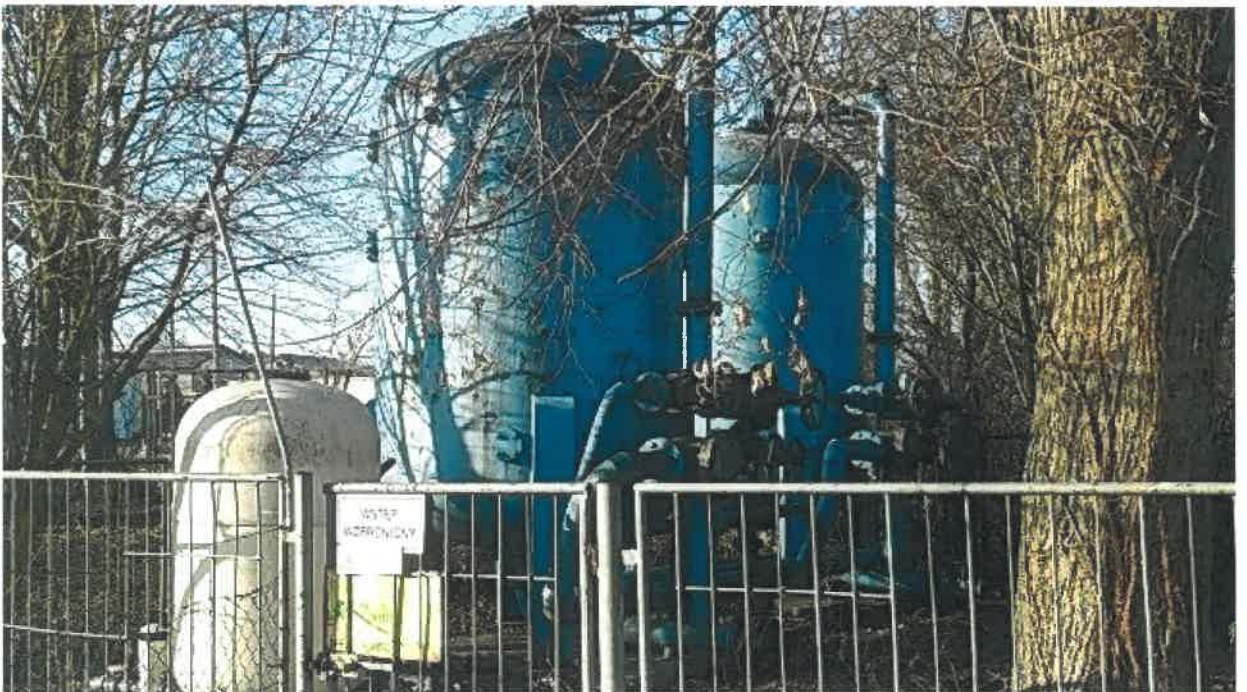
9. STACJA UZDATNIANIA WODY I PRZEPOMPOWNIA – Zbiorniki i instalacja w znacznym stopniu skorodowana. Należy sprawdzić stopień korozji ścian zbiorników. Wizualnie, stan korozji ścian zbiorników nie pozwala na wymianę substancji filtrujących. Wymagana jest pilna konserwacja powłok malarskich. Cechy i własności wbudowanych materiałów i urządzeń utraciły swoje pierwotne właściwości. Wymagane jest wykonanie remontu kapitalnego czyli remontu polegającego na wymianie wielu elementów instalacji lub rozbiórka. Stan techniczny nieodpowiedni.

Stacja uzdatniania wody i przepompownia

Zbiorniki stalowe wraz z instalacją technologiczną są ściśle funkcjonalnie powiązane z basenem. W przypadku remontu basenu, będzie potrzeba zaprojektowania instalacji zgodnie z aktualnie obowiązującymi przepisami, skutkiem czego będzie i tak likwidacja istniejącej stacji uzdatniania wody i

przepompowni. Jeżeli basen nie będzie naprawiany, zbiorniki i instalacje są zbędne i należy je rozebrać.

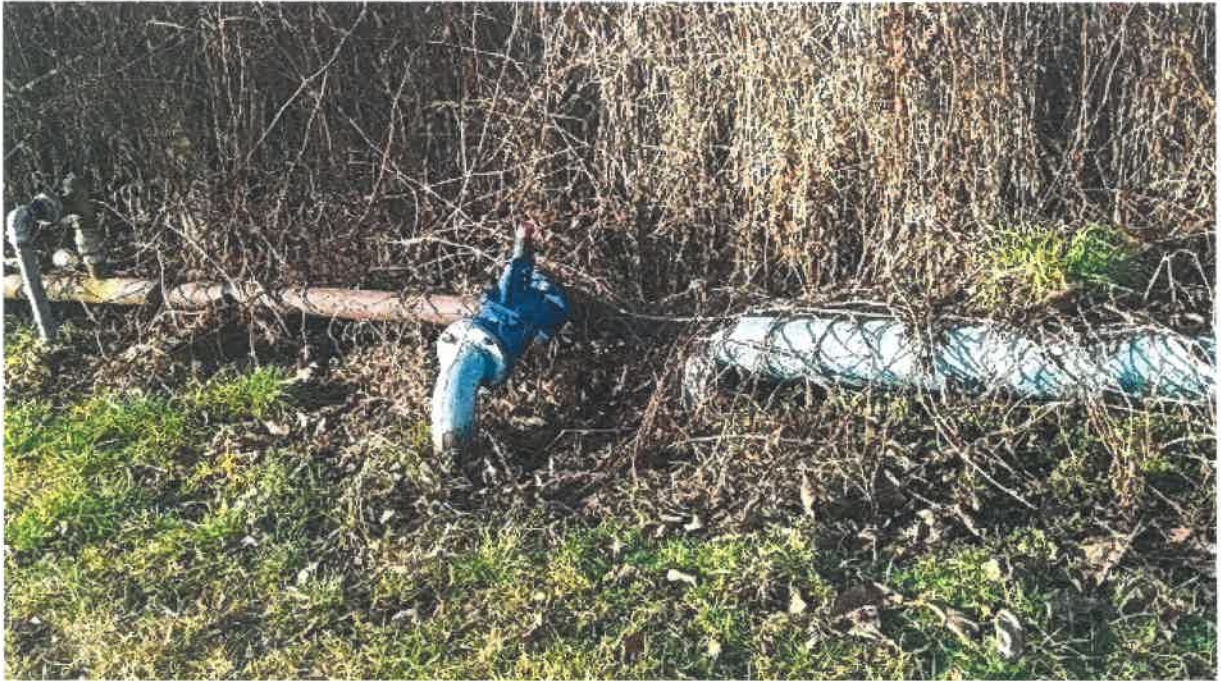
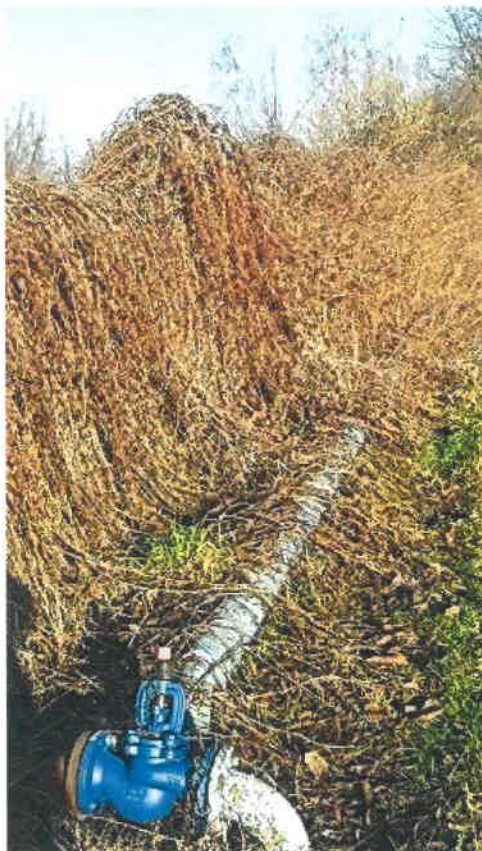
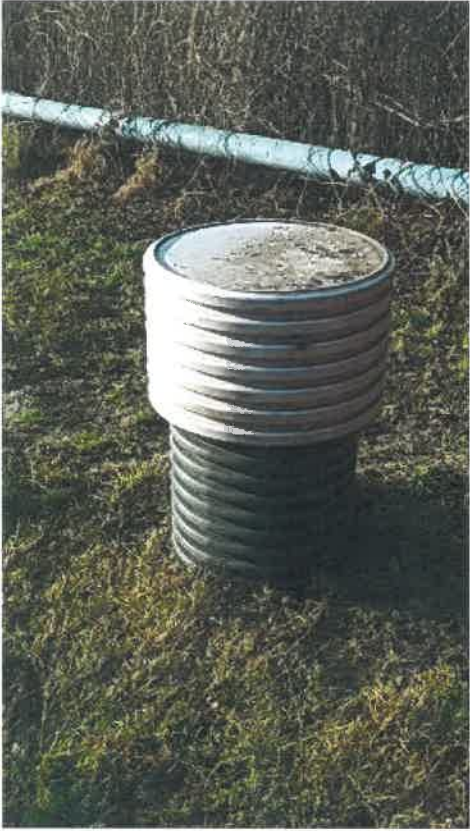
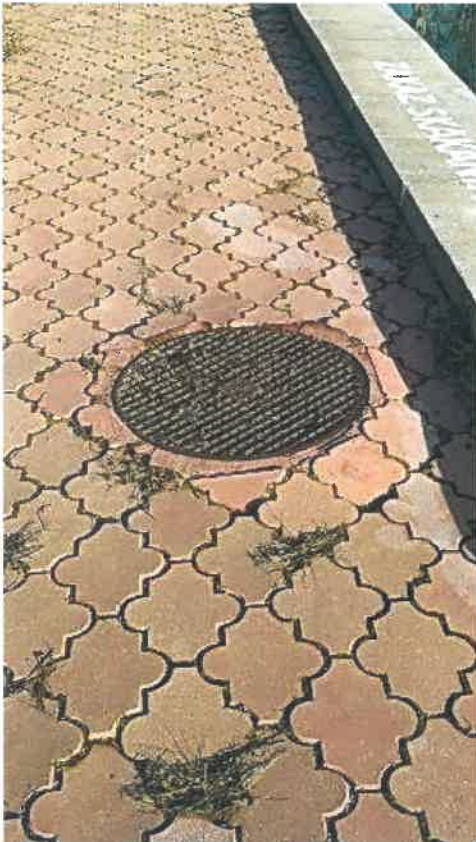
10. CHODNIKI I DOJŚCIA – z kostki betonowej wokół basenu są w zadowalającym stanie technicznym.
11. INSTALACJE PODZIEMNE – nie inwentaryzowano. W przypadku przeznaczenia działki na cele inwestycyjne, należy instalacje podziemne zinwentaryzować i zlikwidować.

Instalacje podziemne
