Stadium	Zadanie Remont pokrycia dachowego na budynku nr 8 w Olszynie wraz z pracami towarzyszącymi			
Projekt architektoniczno budowlany	Lokalizacja inwestycji Olszyny 8, gmina Kamienna Góra działka nr 75 obręb 0021 Olszyny jednostka ewidencyjna Kamienna Góra - obszar wiejski			
Nr tomu	I			
Branża Architektoniczno budowlana	Tytuł rysunku Rzut konstrukcji dachu Przekrój połaci			
Stanowisko	Imię i nazwisko	Nr uprawnień	Podpis	
Projektant główny	mgr inż. Jarosław Wawrzaszek	79/DOŚ/10		
Projektant	mgr inż. Lukasz Tobiasz	DOŚ/0090/PWBK/20		
Stadium	Skala	Data	Branża	Nr rys.
P. A-B	00	1 :100/ 10	05.2022	ARCH.-B
				2

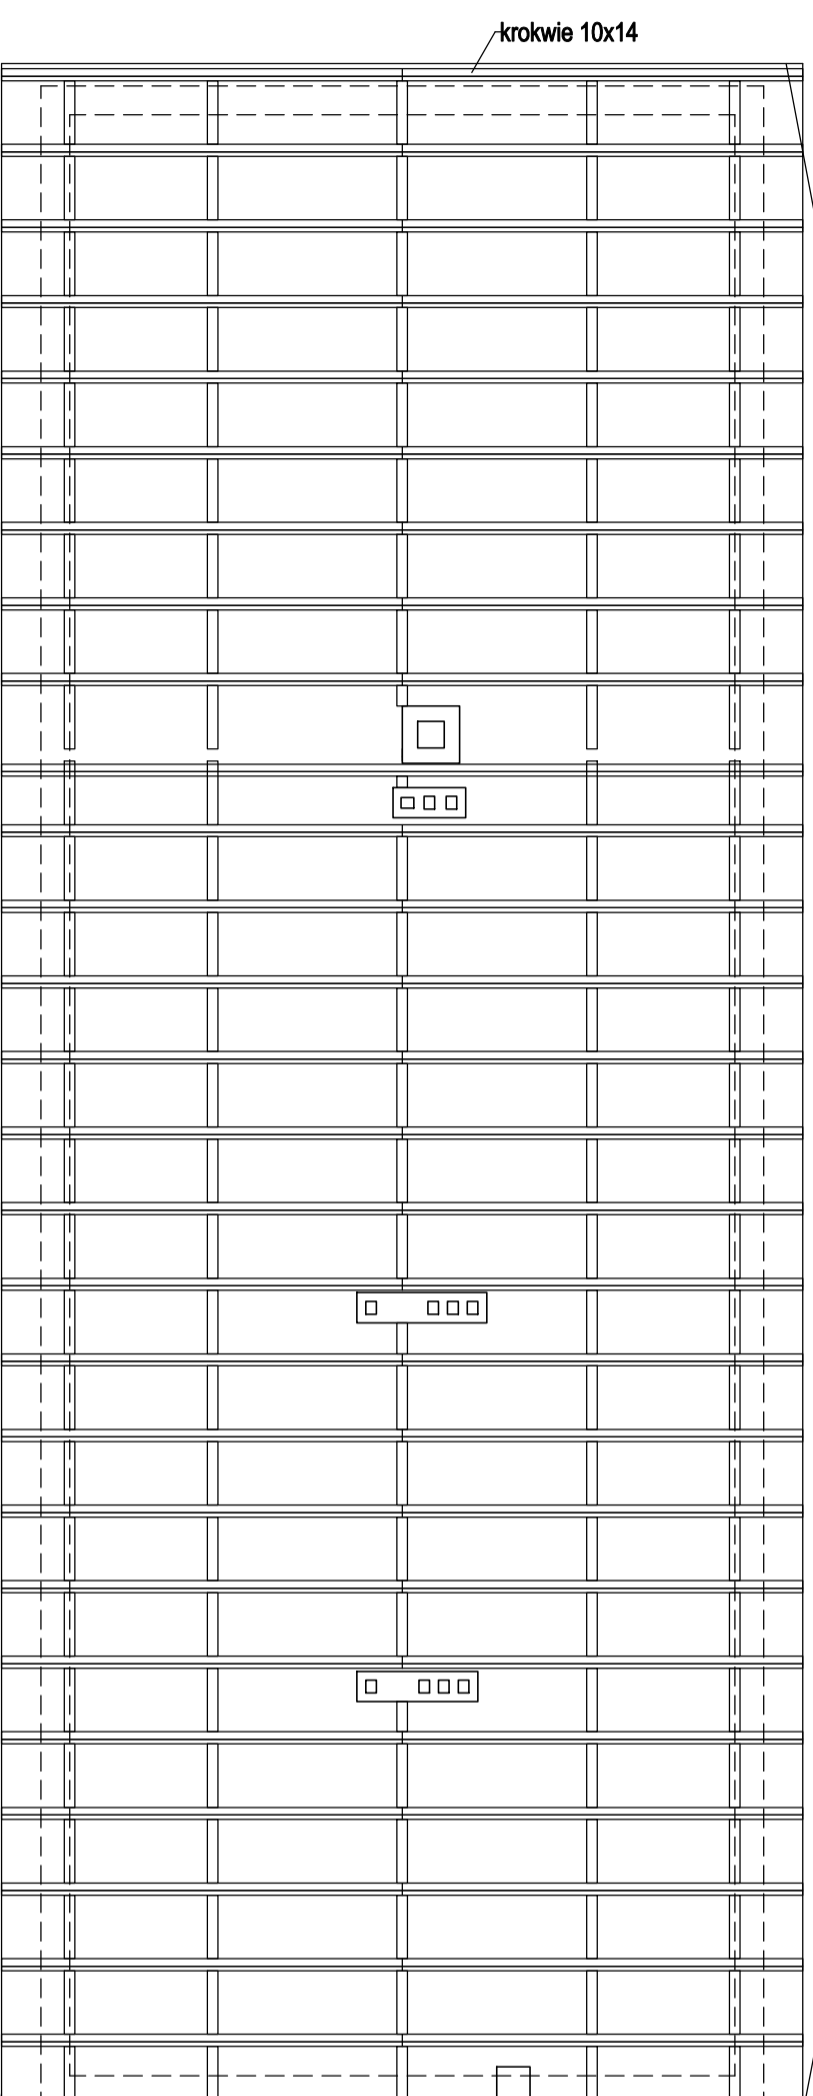
- czyszczenie i impregnacja istniejącej konstrukcji
- wzmocnienie krokwi i wyprofilowanie połaci poprzez jednostronne obicie deskami;
- wymiana końcówki krokwi (6szt.);

- tala 40x60mm
- kontrtala 20x40mm
- tablika 6x20cm
- istn. krokwie 10x14
- blacha dachówkopodna
- łaty / kontrłaty
- papa podkładowa mocowana mechanicznie
- płyta OSB 22mm - pełne deskowanie
- szczelina wentylacyjna 2cm
- wełna mineralna gr. 18cm, lambda 0,033 W/m²K
- folia PE 0,2mm
- istn. sufit podwieszany
