Projekt techniczny rozbiórki

Rozbiórka istniejących murowanych komórek (budynków gospodarczych) w miejscowości Szarocin dz. nr 79/2

Obiekt : Budynki gospodarcze- komórki lokatorskie

Data opracowania: 10.06.2021

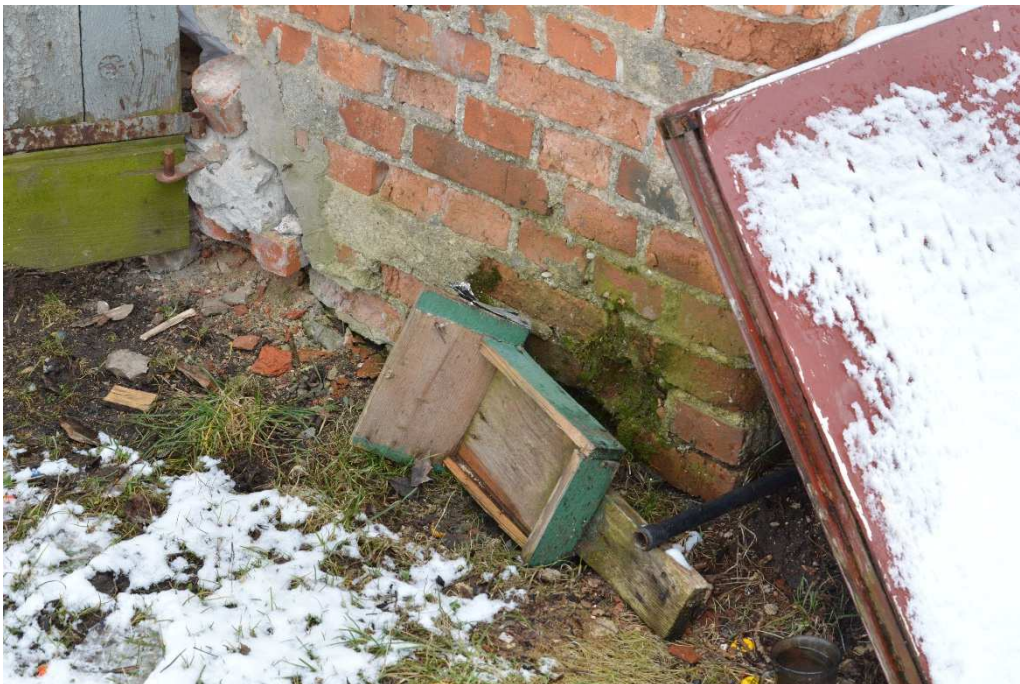
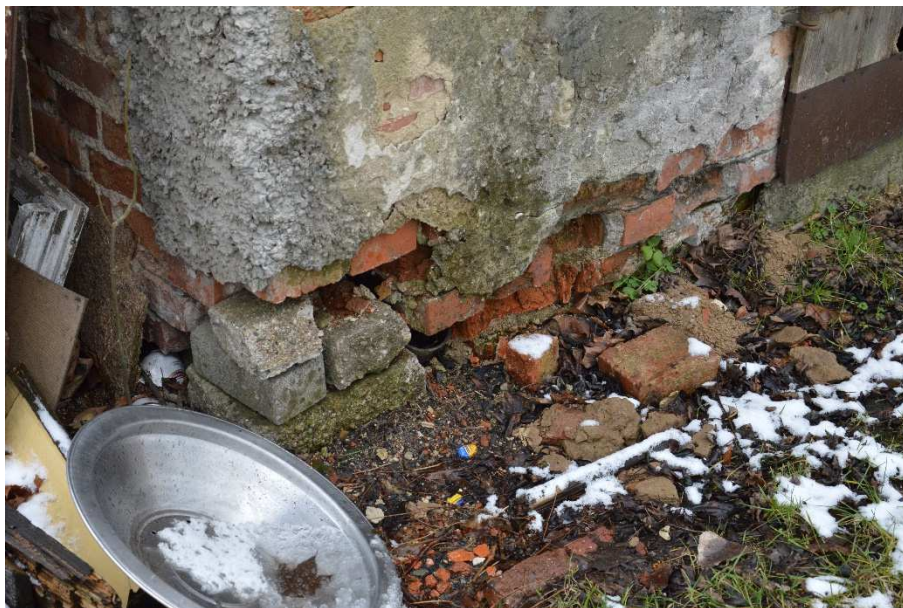
Dokumentacja fotograficzna

Na podstawie oględzin ścian przyziemia stwierdzono liczne uszkodzenia konstrukcyjne i degradację zmurzałej cegły w strefie przyziemia. Stwierdza się silnie zawilgocone i zasolone przyziemne części obiektu co świadczy o silnej degradacji wglębnej w wyniku napływu powierzchniowej i gruntowej wody. Poziom wilgotności po wykonanych pomiarach wskazuje na wilgotność ścian > 2%. Wychylenia i rodzaj ukośnych spękań ścian świadczy o silnej degradacji i lokalnych uszkodzeniach nośności fundamentów.

Stan techniczny– **zły**

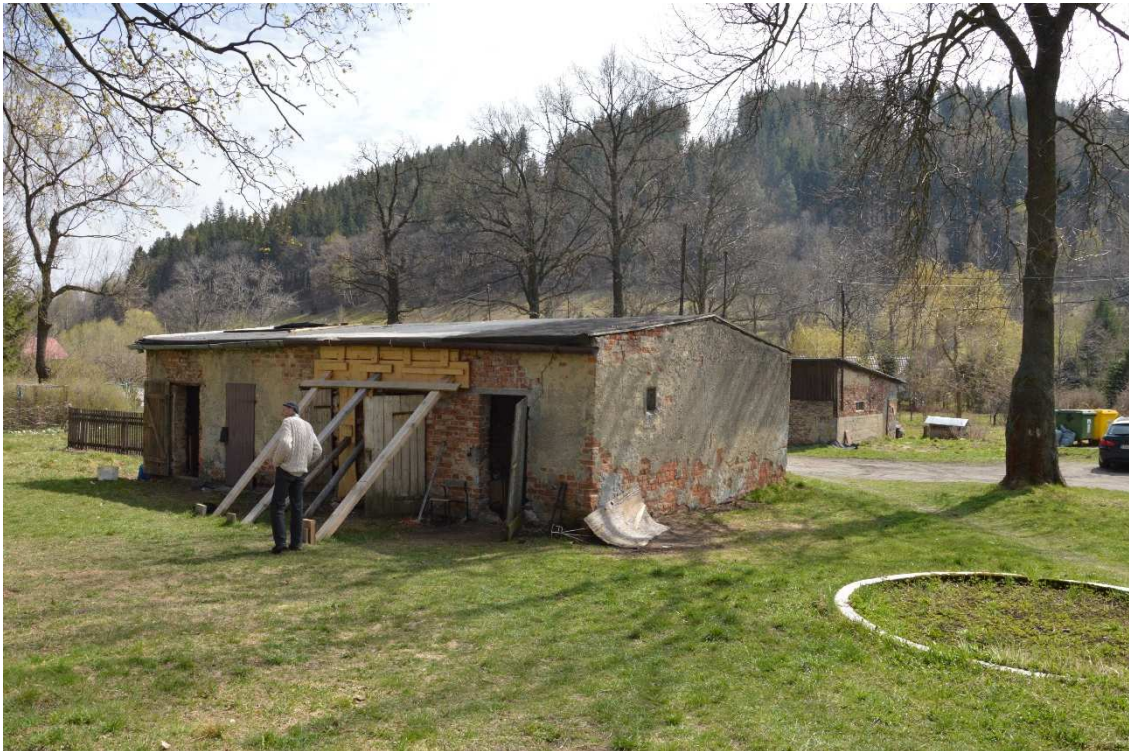
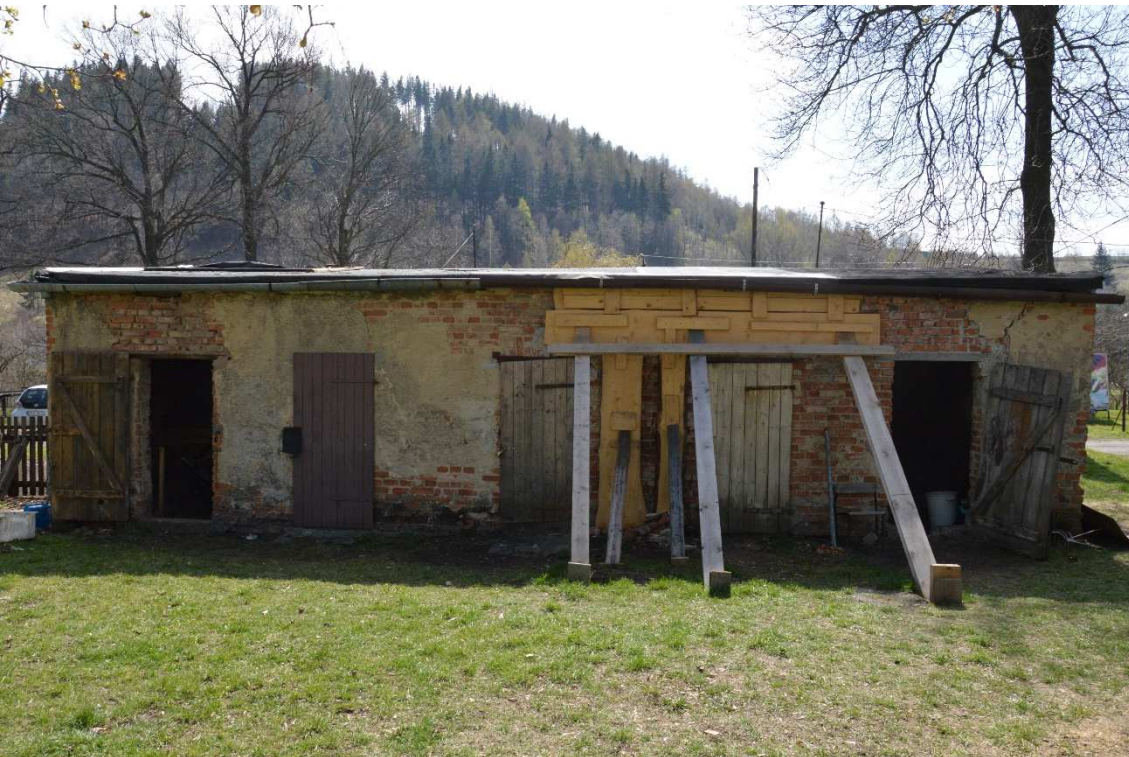
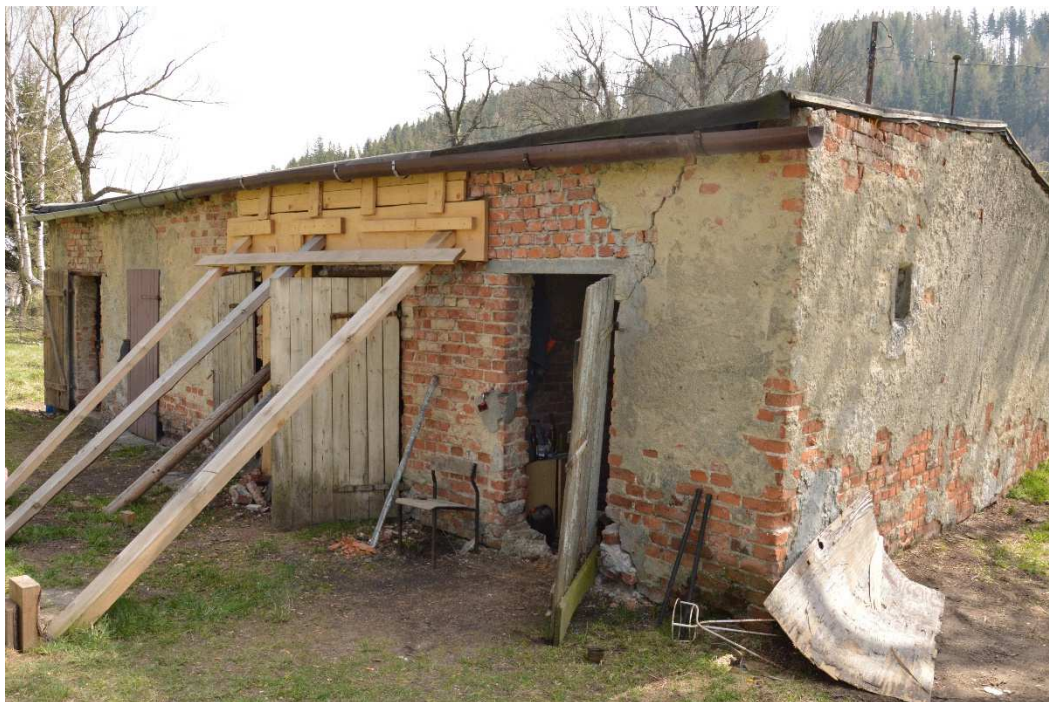
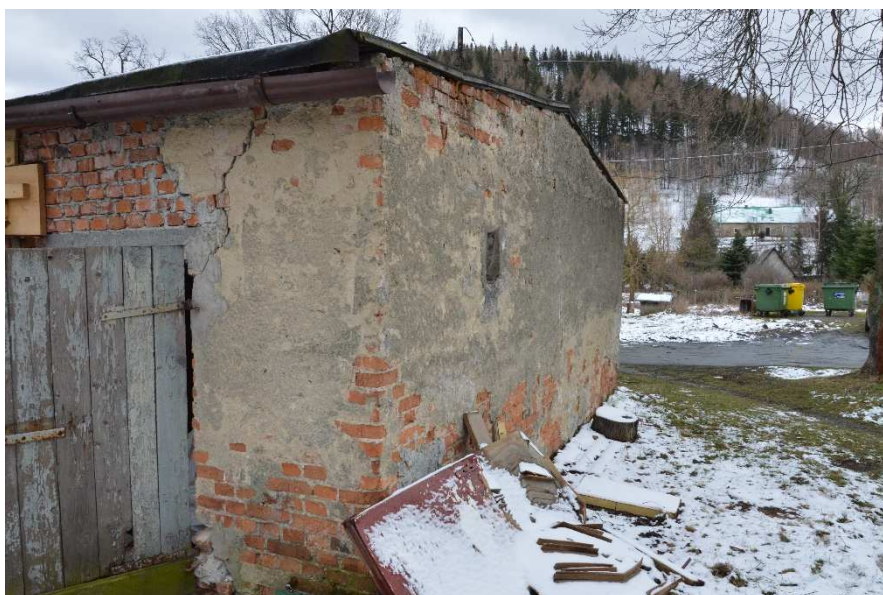
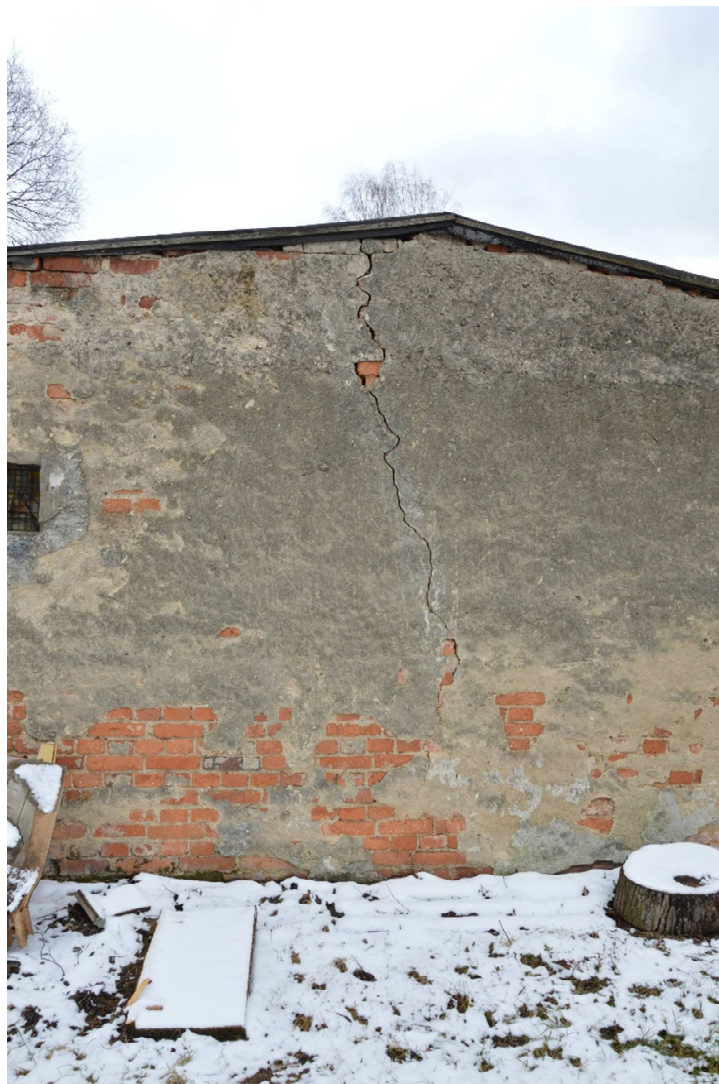
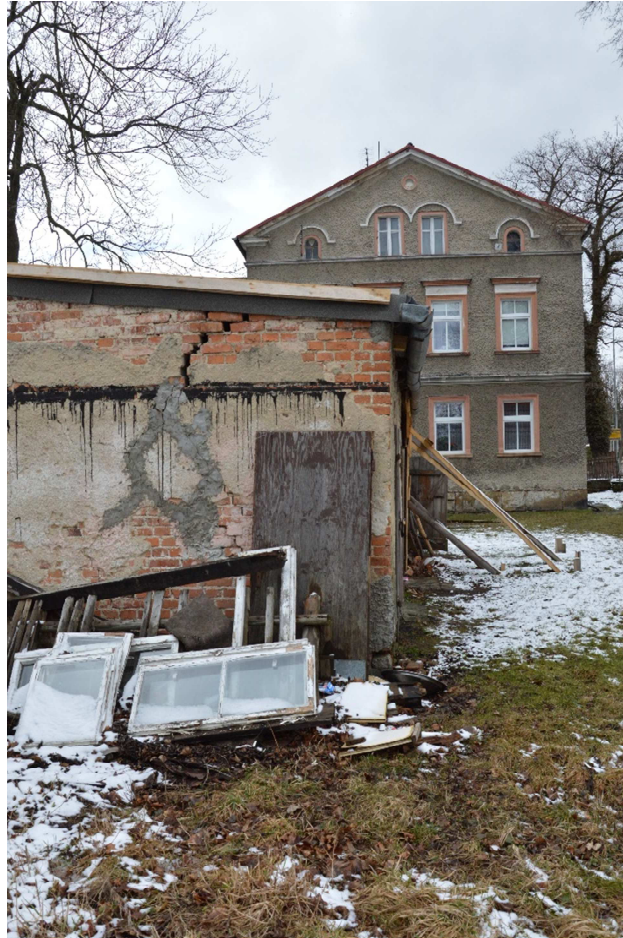
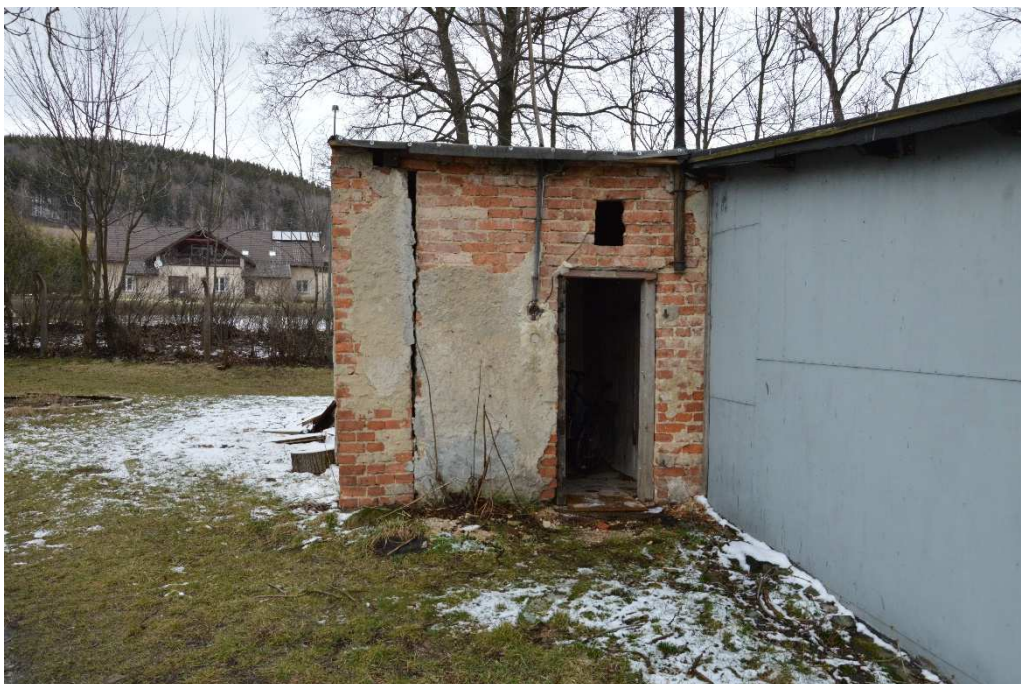
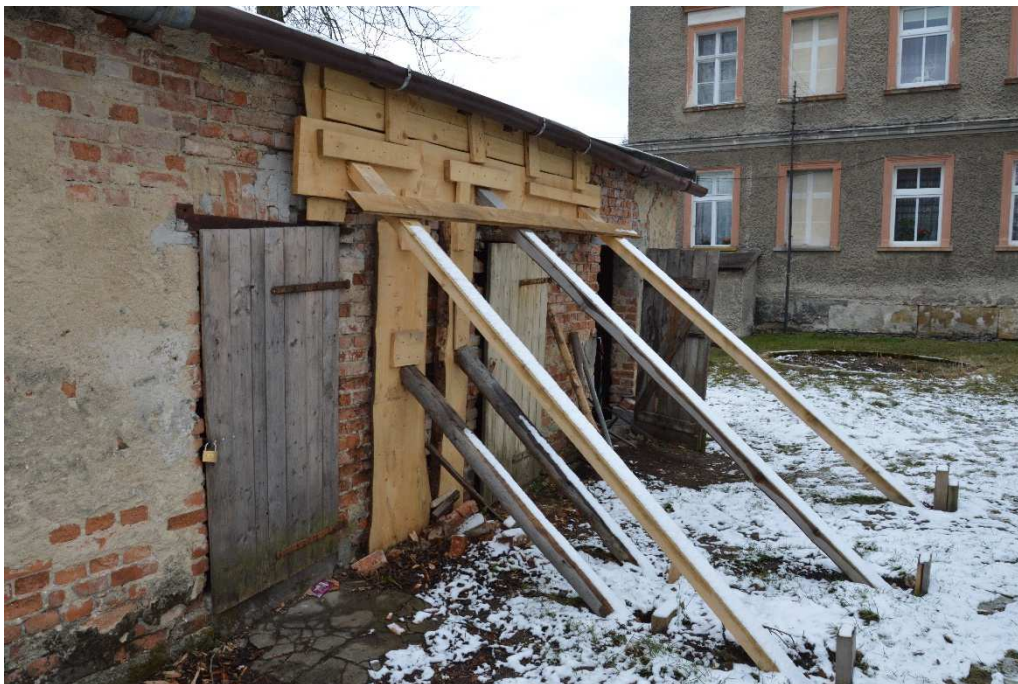
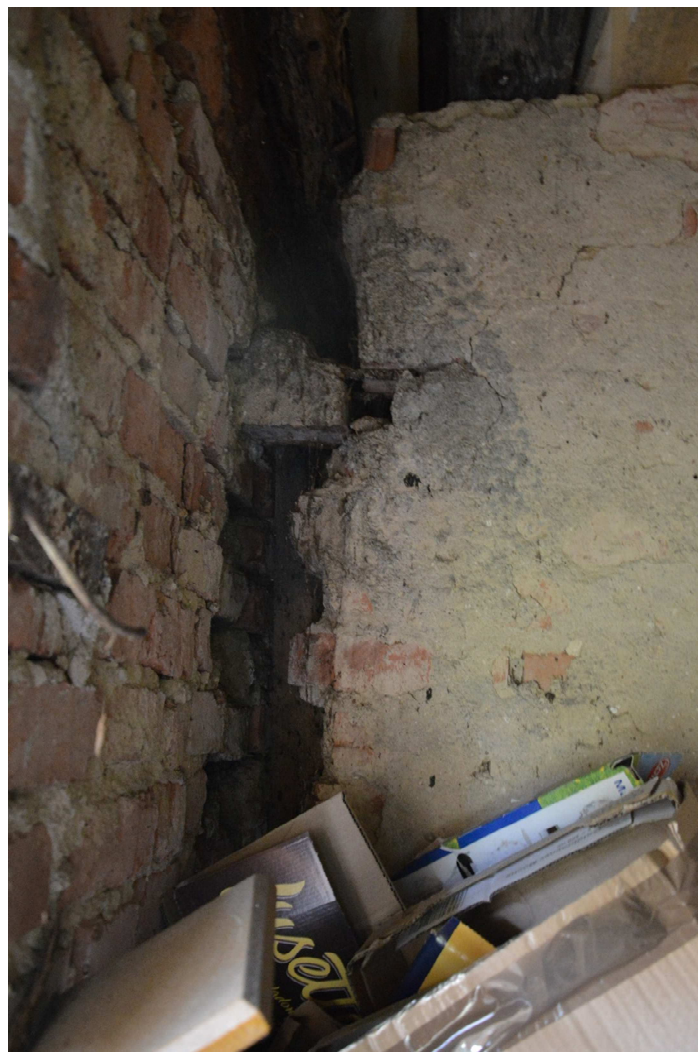
Dokumentacja fotograficzna

W wyniku przeprowadzonych oględzin, stwierdzono liczne uszkodzenia tynków. Widoczne liczne uszkodzenia konstrukcyjne w postaci spękań ukośnych i pionowych co świadczy o uszkodzeniach fundamentów i braku stateczności ściany. Liczne uszkodzenia w formie spękań widoczne na ścianach boczny (zachodnia i wschodnia) oraz na ścianie północnej która jest wychylona od pionu stwarzając zagrożenie zawaleniem. Ściany szczytowe bez przewiązania ze ścianami podłużnymi. Tak samo ściana zewnętrzna bez przewiązań ze ścianami działowymi wydzielającymi komórki lokatorskie. Ściana szczytowa od strony wschodniej pęknięta ukośnie w kierunku północnym co świadczy o degradacji fundamentu w narożniku północno wschodnim. Ściana szczytowa zachodnia nieprzewiązana ze ścianami nośnymi podłużnymi , wychylona od pionu w kierunku zachodnim.

Silne zawilgocenia i zmurszała cegła świadczy o kapilarnym podciąganiu wody i braku pełnej izolacji poziomej. Zawilgoceniu ścian sprzyja brak rur spustowych , woda z dachu poprzez wylewkę spustu (brak rury spustowej) odprowadzana bezpośrednio na powierzchnię ścian co wpływa na zawilgocenie i niszczenie. Poziom wilgotności po wykonanych pomiarach wskazuje na wilgotność ścian > 2%.

Stan techniczny– **zły**

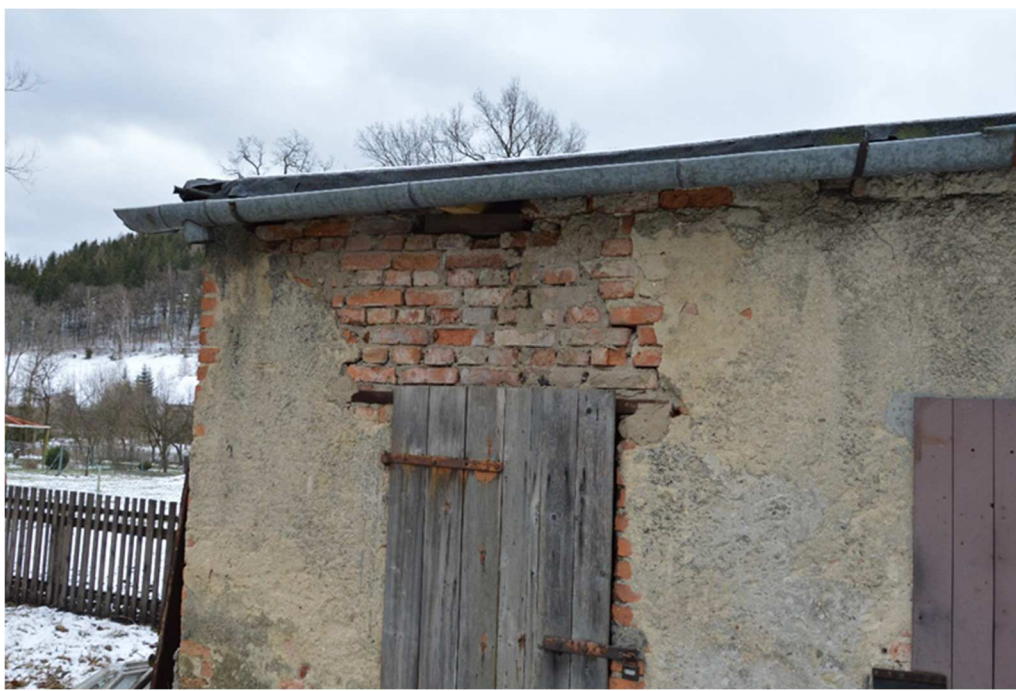
Dokumentacja fotograficzna

Nieszczelne połączenia, skorodowane, braki zaślepek na końcach rynny , brak rur spustowych . Uszkodzone haki montażowe rynny.

Stan techniczny– **zły**
