Program prac konserwatorskich wraz z dokumentacją badań konserwatorskich i architektonicznych dla kamienicy przy ulicy Spichrzowej 37 w Grudziądzu

KARTA IDENTYFIKACYJNA PROGRAMU PRAC KONSERWATORSKICH

Opracowanie zawiera program prac konserwatorskich oraz dokumentację z badań konserwatorskich i architektonicznych kamienicy przy ulicy Spichrzowej 37 w Grudziądzu. Wytyczono priorytety konserwatorskie uwzględniające oryginalny, zabytkowy charakter obiektu. Sporządzona ekspertyza zawiera wskazówki niezbędne w tworzeniu projektu prac remontowych w budynku.

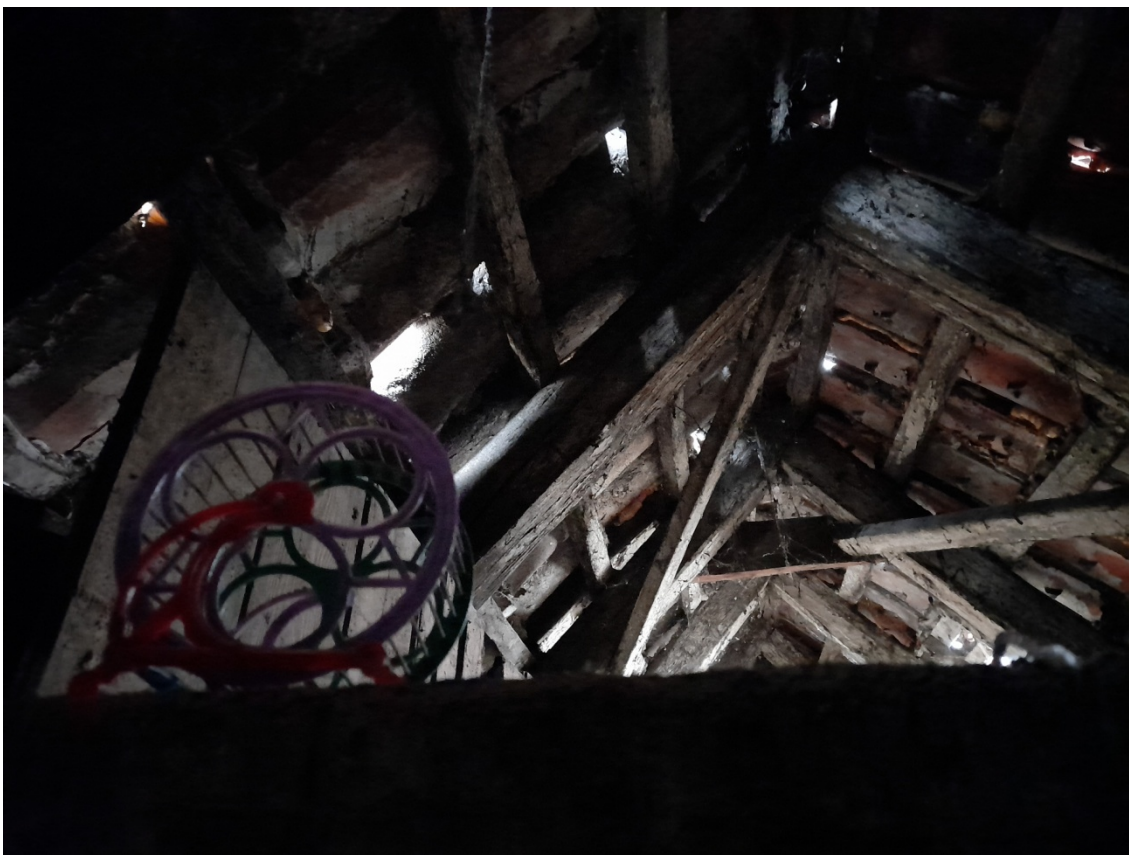
Fot. 24. Poddasze.

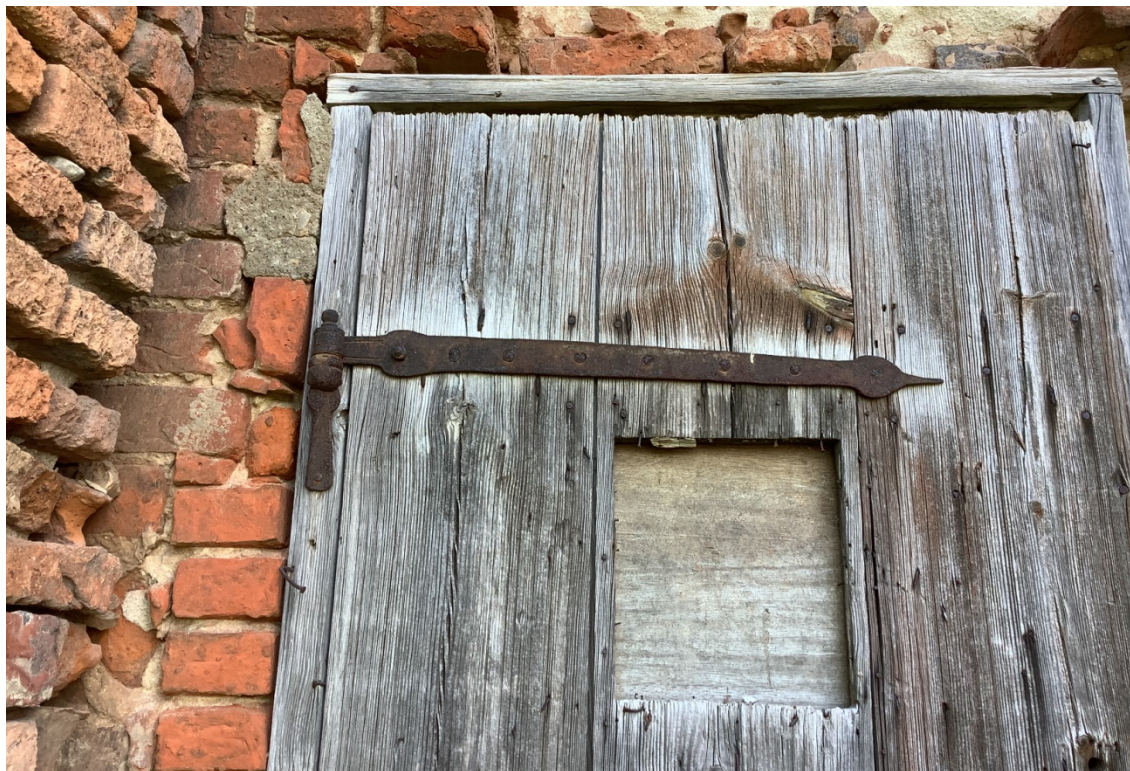
Fot. 28. Okucia, drzwi od zachodu.

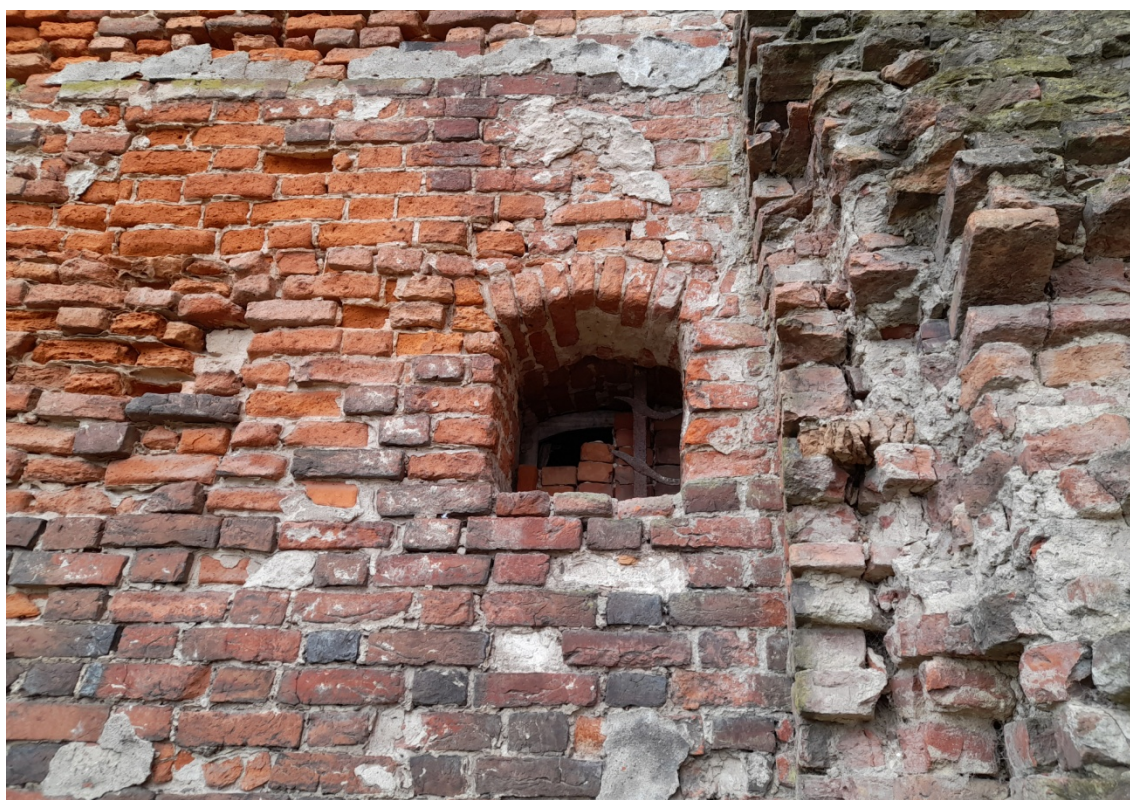
Fot. 29. Kraty w oknach od zachodu.

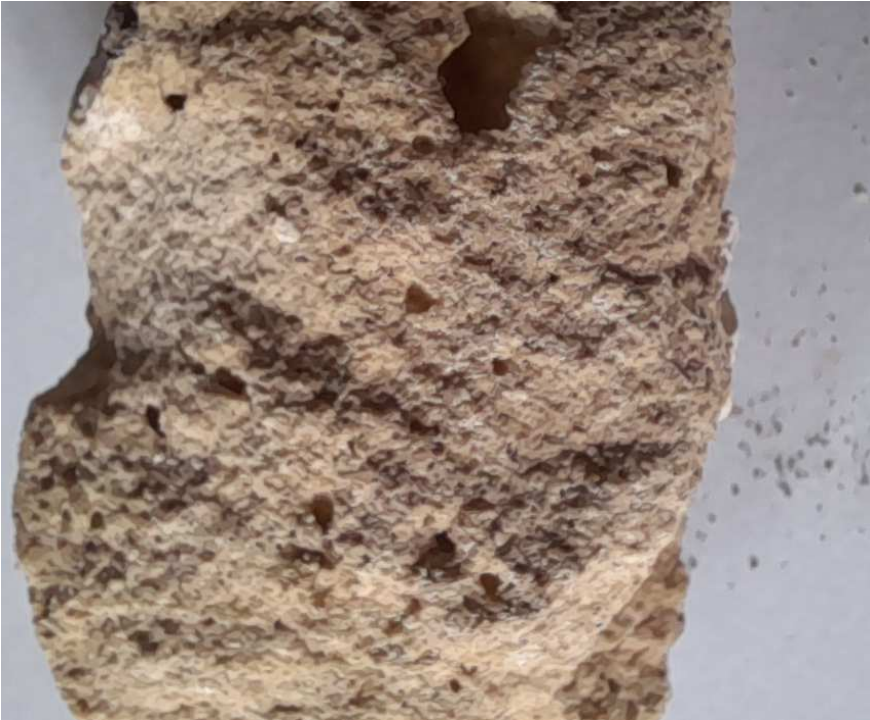
Tabela 2. Opis makroskopowy i fotografie mikroskopowe próbki 2.

Opis makroskopowy próbki 2	
miejsce pobrania	Spichrzowa 37, elewacja wschodnia
materiał	tynek wtórny, dolna kondygnacja
reakcja z 2M roztworem HCl	reakcja średnio intensywna z wydzieleniem CO ₂
kolor	szary
struktura	dominująca piaskowa, częściowo żwirowa;
tekstura	beżładna
spoiwość	krucha
spoiwo	cementowo-wapienne, kontaktowe,
kruszywo	kwarc przezroczysty i mleczny, również w odcieniu żółtym i różowym, niewielki dodatek okruchów skał nieprzezroczystych (do 5 mm), pojedyncze fragmenty ceramiki (do 2 mm), rzadko występujące skupienia wapna (do 3 mm); Dominują ziarna dobrze obtoczone;
ANALIZA CHEMICZNA	
Stosunek wagowy spoiwa do kruszywa	1 : 4,5

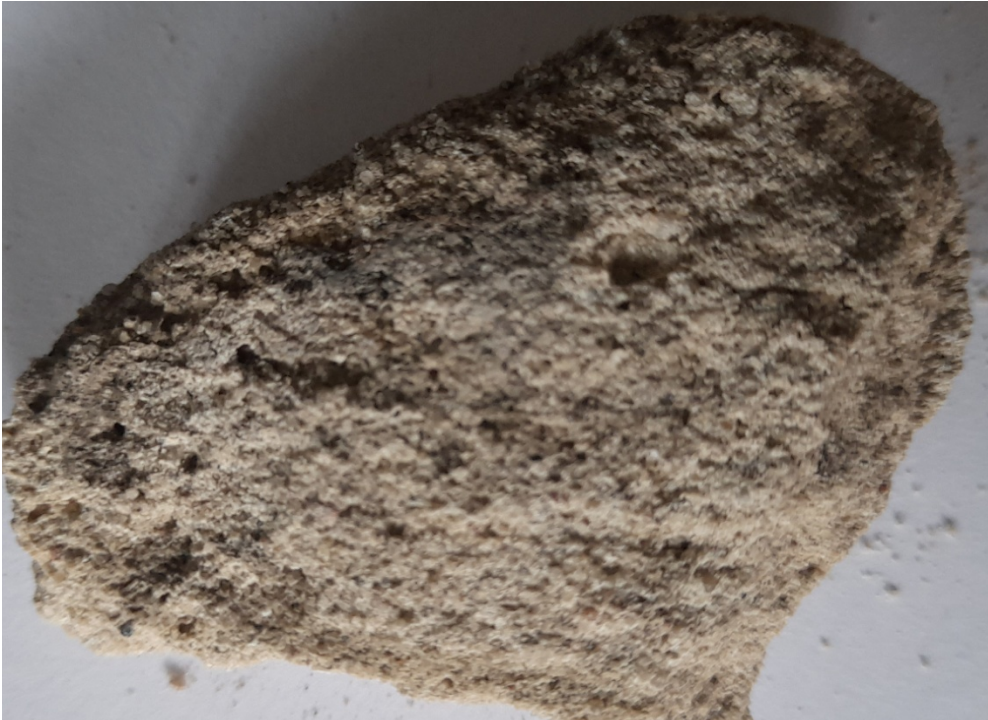
Tabela 3. Opis makroskopowy i fotografie mikroskopowe próbki 3.

Opis makroskopowy próbki 3	
miejsce pobrania	Spichrzowa 37, elewacja zachodnia
materiał	fuga, dolna kondygnacja
reakcja z 2M roztworem HCl	reakcja intensywna z wydzieleniem CO ₂
kolor	kremowy
struktura	dominująca piaskowa, częściowo żwirowa;
tekstura	beżładna
spistość	krucha
spoiwo	wapienne, kontaktowe,
kruszywo	kwarc przezroczysty i mleczny, również w odcieniu żółtym i różowym, niewielki dodatek okruchów skał nieprzezroczystych (do 5 mm), pojedyncze fragmenty ceramiki (do 2 mm), rzadko występujące skupienia wapna (do 3 mm); Dominują ziarna dobrze obtoczone;
ANALIZA CHEMICZNA	
Stosunek wagowy spoiwa do kruszywa	1 : 3,4

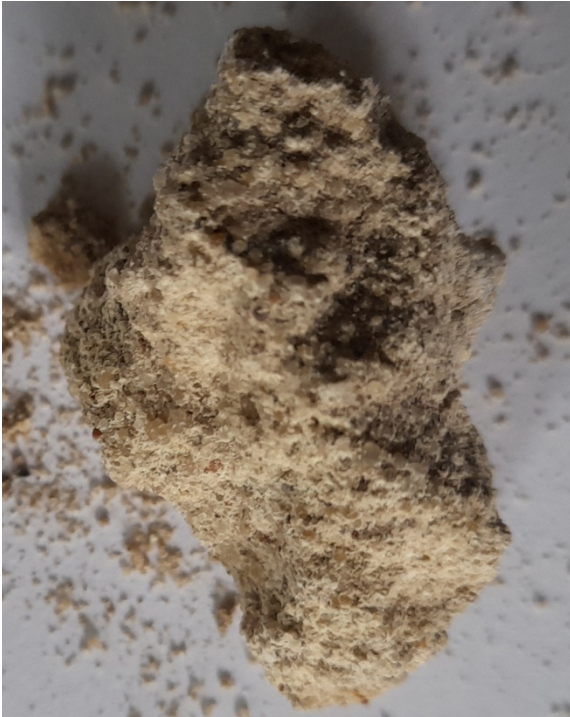
Tabela 4. Opis makroskopowy i fotografie mikroskopowe próbki 4.

Opis makroskopowy próbki 4	
miejsce pobrania	Spichrzowa 37, elewacja zachodnia
materiał	fuga, przypora
reakcja z 2M roztworem HCl	reakcja intensywna z wydzieleniem CO ₂
kolor	kremowo-ugrowy
struktura	dominująca piaskowa, częściowo żwirowa;
tekstura	beżładna
spoistość	krucha
spoiwo	wapienne, kontaktowe,
kruszywo	kwarc przezroczysty i mleczny, również w odcieniu żółtym i różowym, niewielki dodatek okruchów skał nieprzezroczystych (do 5 mm), pojedyncze fragmenty ceramiki (do 2 mm), rzadko występujące skupienia wapna (do 3 mm); Dominują ziarna dobrze obtoczone, dodatki ilaste;
ANALIZA CHEMICZNA	
Stosunek wagowy spoiwa do kruszywa	1 : 3,4

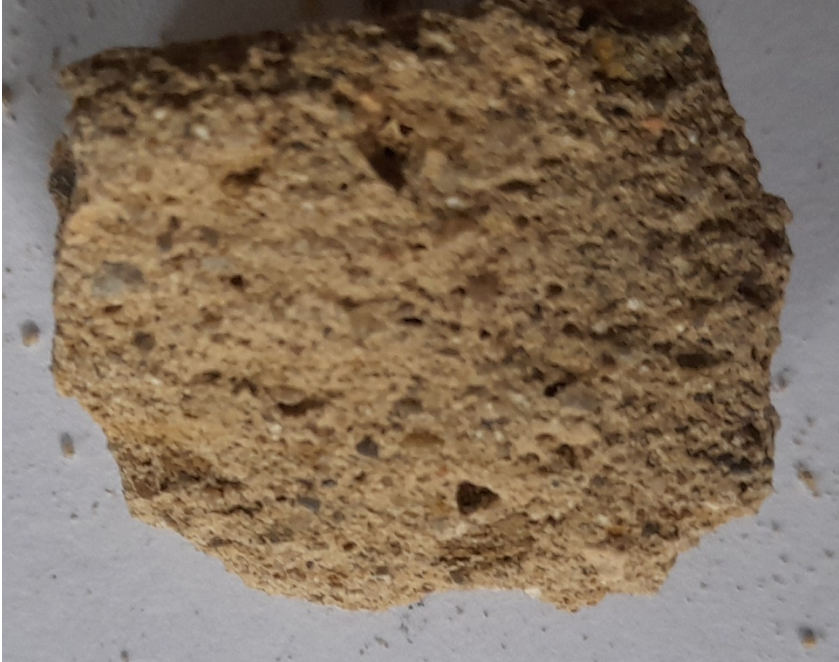
Tabela 5. Opis makroskopowy i fotografie mikroskopowe próbki 5.

Opis makroskopowy próbki 5	
miejsce pobrania	Spichrzowa 37, elewacja zachodnia
materiał	fuga, ii kondygnacja
reakcja z 2M roztworem HCl	reakcja intensywna z wydzieleniem CO ₂
kolor	kremowo-ugrowy
struktura	dominująca piaskowa, częściowo żwirowa;
tekstura	bezładna
spoistość	krucha
spoiwo	wapienne, kontaktowe,
kruszywo	kwarc przezroczysty i mleczny, również w odcieniu żółtym i różowym, niewielki dodatek okruchów skał nieprzezroczystych (do 5 mm), pojedyncze fragmenty ceramiki (do 2 mm), rzadko występujące skupienia wapna (do 3 mm); Dominują ziarna dobrze obtoczone;
ANALIZA CHEMICZNA	
Stosunek wagowy spoiwa do kruszywa	1 : 3,7

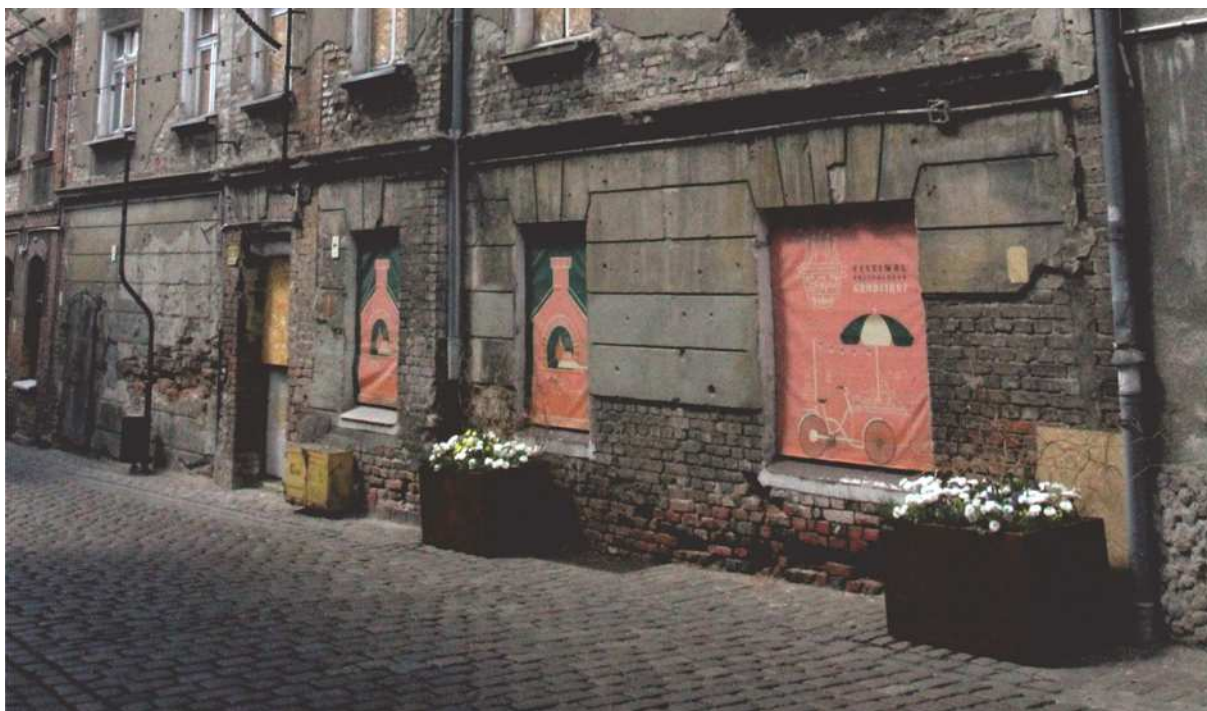
Fot. 34. Boniowanie na kamienicy pod numerem 21-23 przy ulicy Spichrzowej w Grudziądzu.

Można rozważyć przywrócenie na parterze prostego boniowania na wzór zachowanego na kamienicy pod numerem 21/23 przy tej samej ulicy.
