Zamawiający: Gmina Miasto Świnoujście

Opinia techniczna stanu budynku przy ul. Wojska Polskiego 1/19 w Świnoujściu

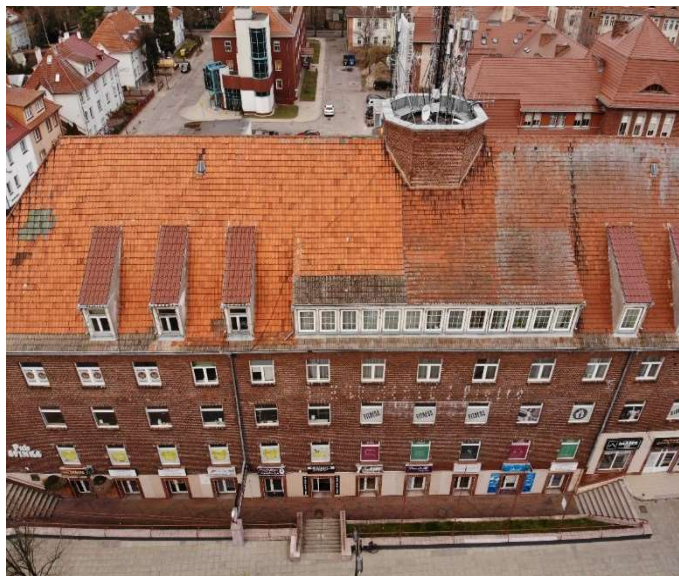
Fot.K1

Opis: Na zdjęciu widoczna jest blachodachówka na trzech lukarnach po lewej stronie oraz drewniana stolarka okienna tych lukarn. Na długiej lukarnie po środku pod wieżą obserwacyjną widać pokrycie w postaci trzech rodzajów dachówki ceramicznej. Przy kalenicy widać bardzo mały wyłaz dachowy. Na elewacji budynku pod długą lukarną pod oknami drugiego piętra widać tzw. "placki" po mocowaniu szyldu reklamowego.

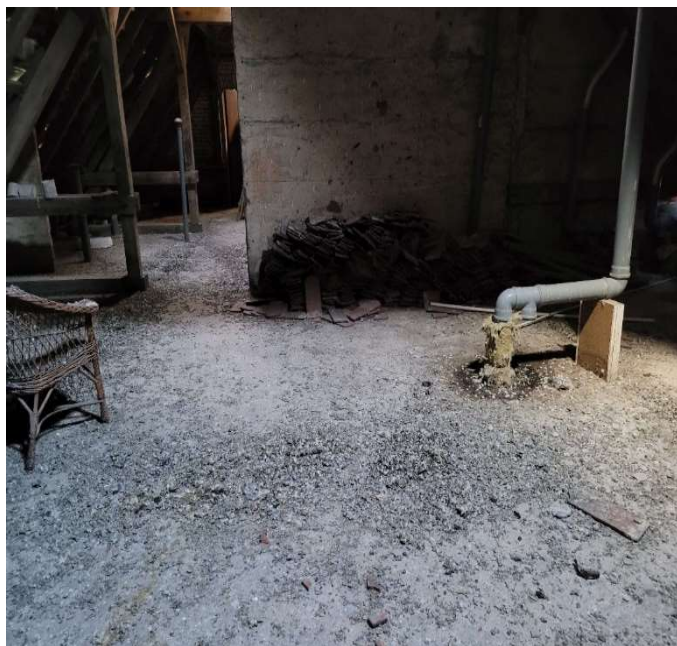
Fot.K5

Opis: Na zdjęciu widoczne jest poddasze i strop żelbetowy, na którym leżą odchody ptaków zalewane przez deszcz dostający się nieszczelnościami.

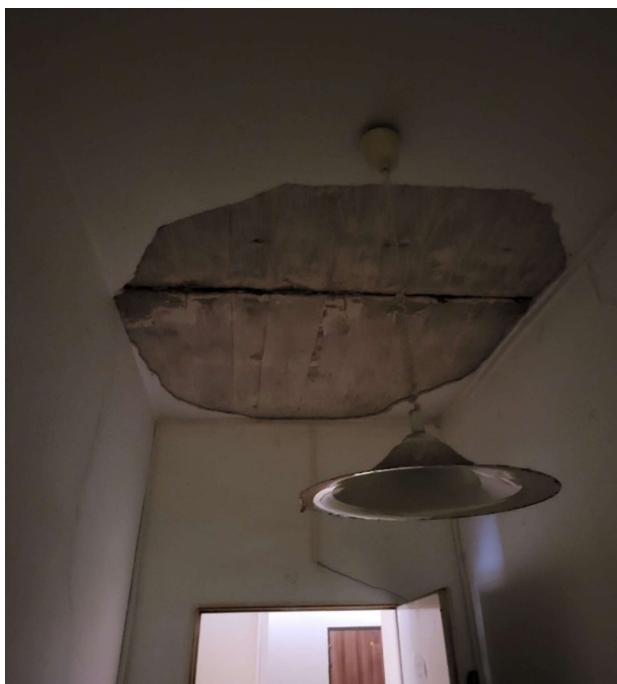
Fot.K6

Opis: Na zdjęciu widoczne jest odspojenie tynku na suficie pod poddaszem na dylatacji. Przez dylatację przedostaje się woda.

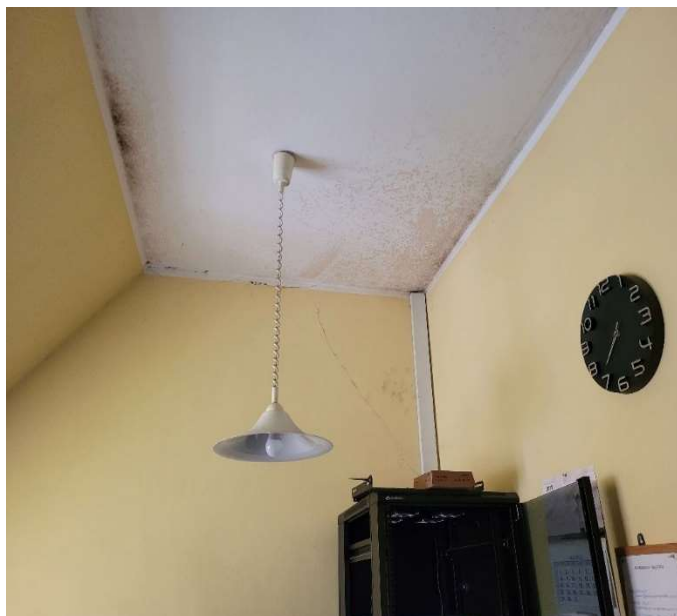
Fot.K7

Opis: Na zdjęciu widoczne zagrzybenie i pleśń w pomieszczeniach biurowych poddasza użytkowego. Nad nim znajduje się niezabezpieczone poddasze techniczne z nieszczelnym dachem.

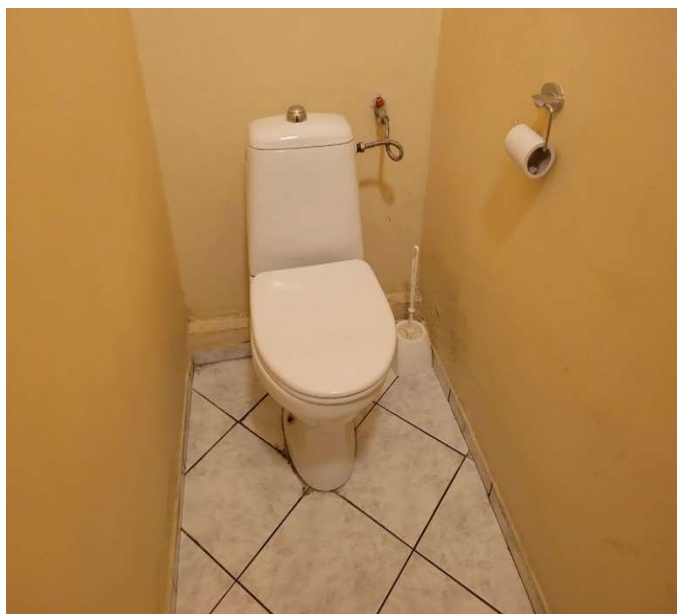
Fot.K10

Opis: Na zdjęciu widać najwyższy standard wykończenia ubikacji w części biurowej budynku na drugim piętrze.

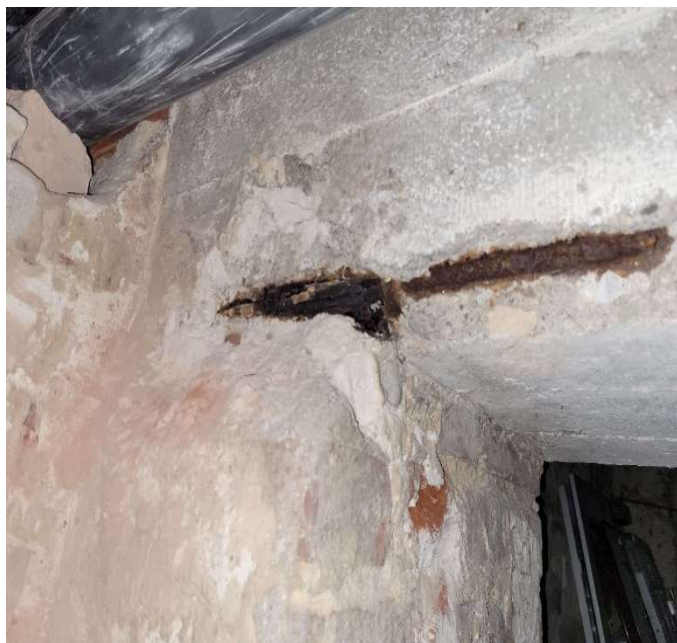
Fot.K11

Opis: Na zdjęciu widać przerdzewiałe zbrojenie belki żelbetowej na podporze przy ścianie w piwnicy budynku przy wschodniej ścianie szczytowej. Zbrojenie w pełni skorodowało na krawędzi podpory.

W przypadku belki stropu w piwnicy należy wykonać systemową naprawę zbrojenia w miejscu uszkodzenia.

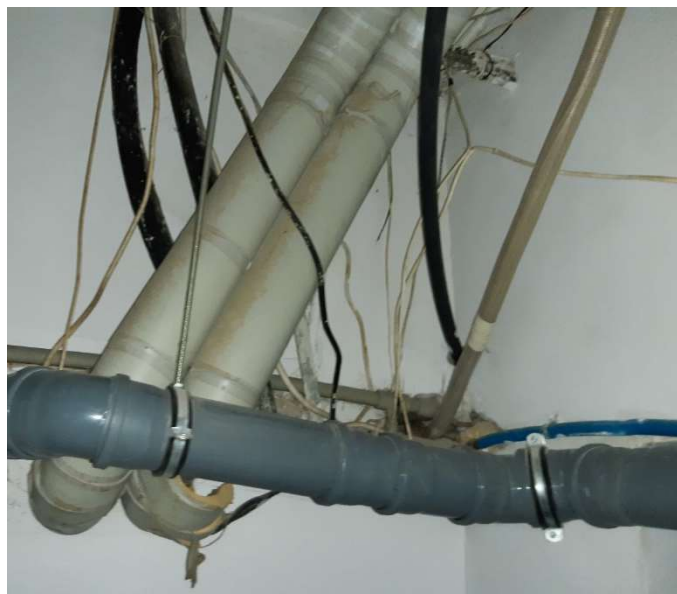
Fot.E2

Opis: Niewłaściwy sposób prowadzenia instalacji w bezpośredniej bliskości instalacji wodnych.

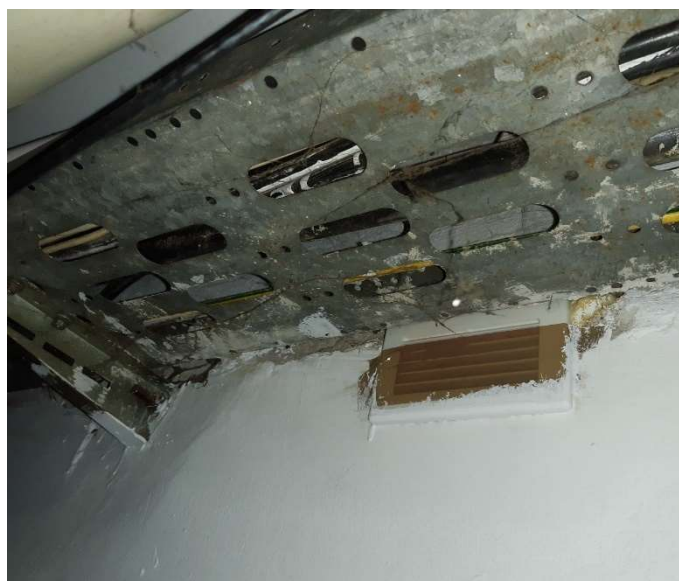
Fot.E4

Opis: Skorodowane koryta kablowe..

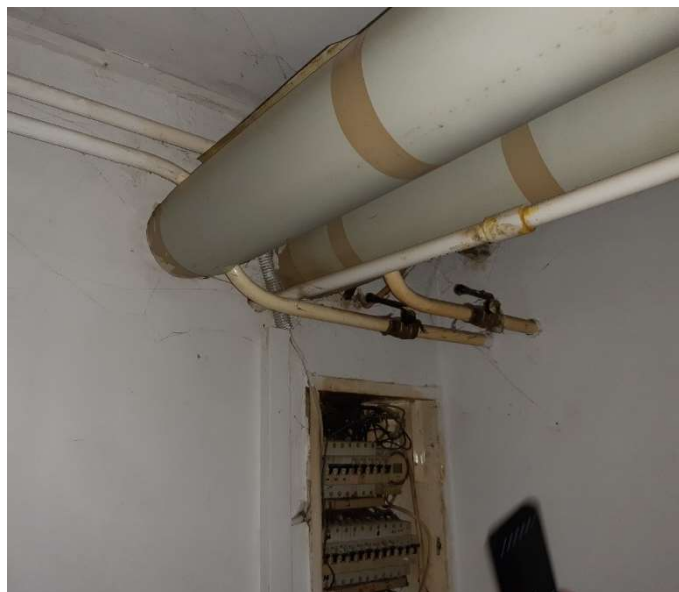
Fot.E5

Opis: Otwarte, narażone na zalanie, niezabezpieczone rozdzielnice elektryczne zamontowane bezpośrednio pod instalacją centralnego ogrzewania.

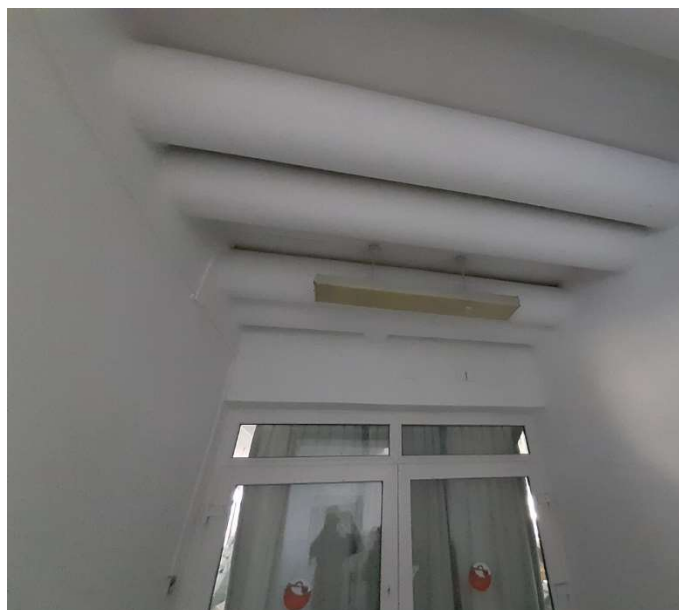
Fot.E6

Opis: Stara, nie działająca instalacja oświetlenia podstawowego na II klatce schodowej.

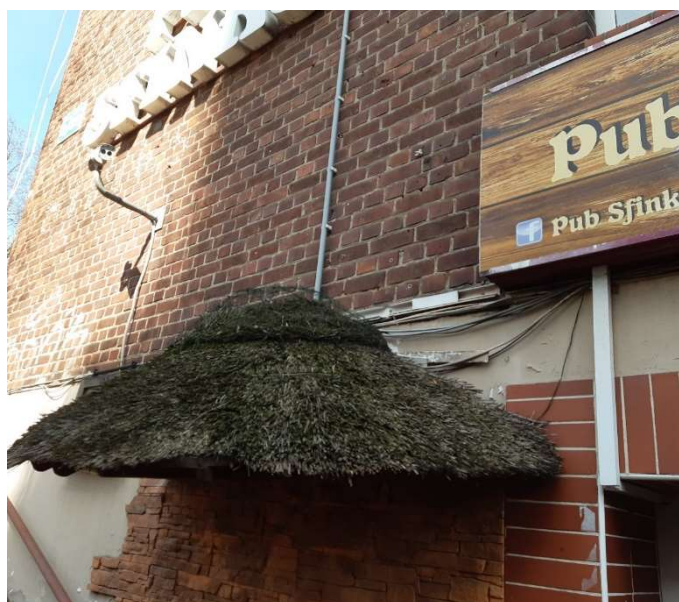
Fot.E7

Opis: Instalacja zasilająca kasetony reklamowe oraz inne instalacje na elewacji budynku nie są zabezpieczone przed wpływem czynników atmosferycznych.

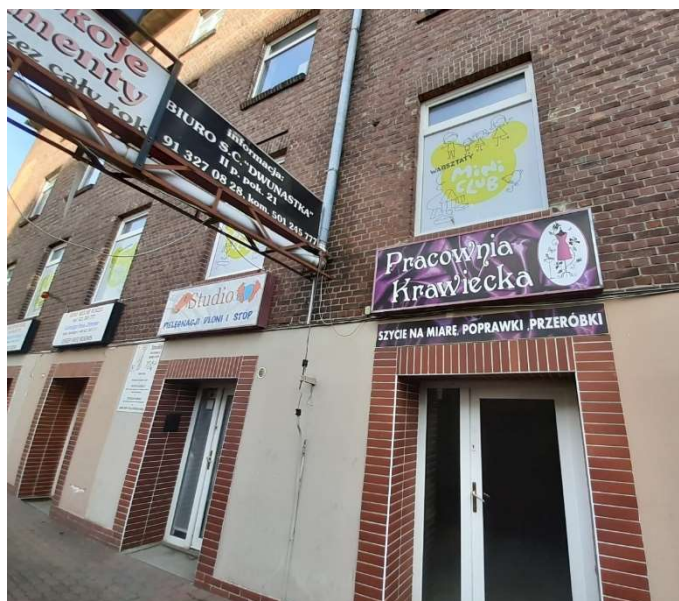
Fot.E8

Opis: Kasetony reklamowe i instalacja je zasilająca zamontowane bez zachowania odstępów izolacyjnych od zwodów pionowych instalacji odgromowej.

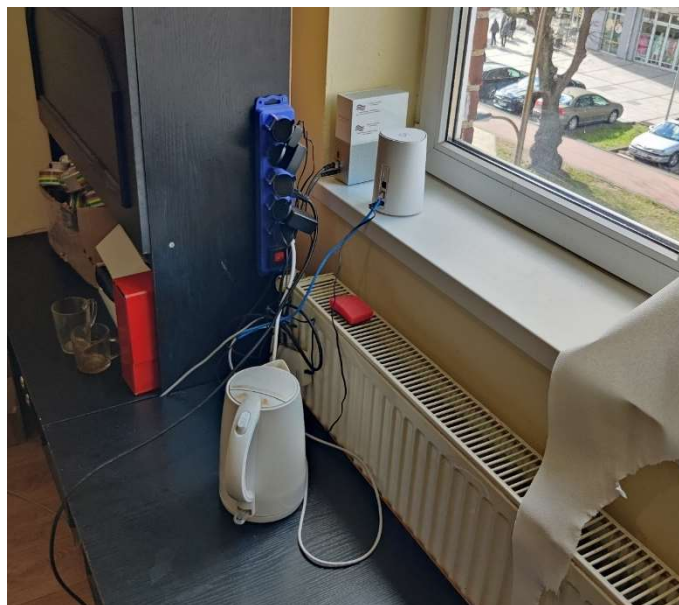
Fot.E9

Opis: Podłączone do jednego rozgałęźnika wiele urządzeń, w tym o dużym poborze prądu.

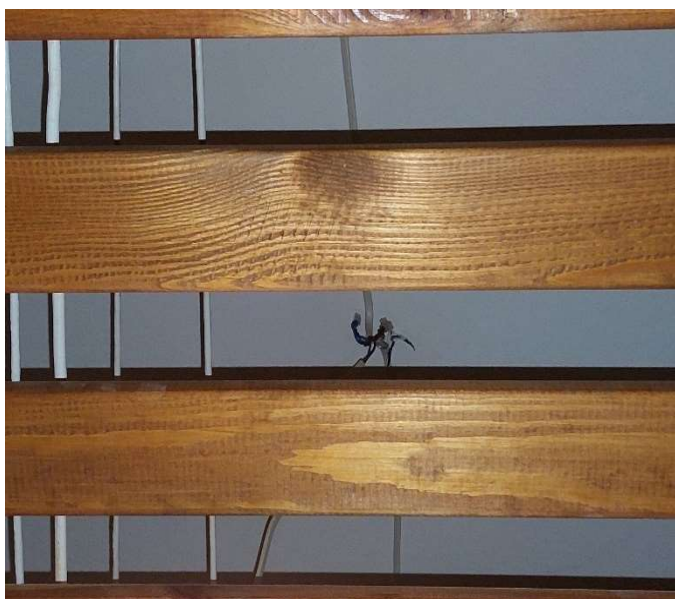
Fot.E14

Opis: Brak puszek łączeniowych w instalacji oświetlenia podstawowego na korytarzach w przestrzeni międzysufitowej.

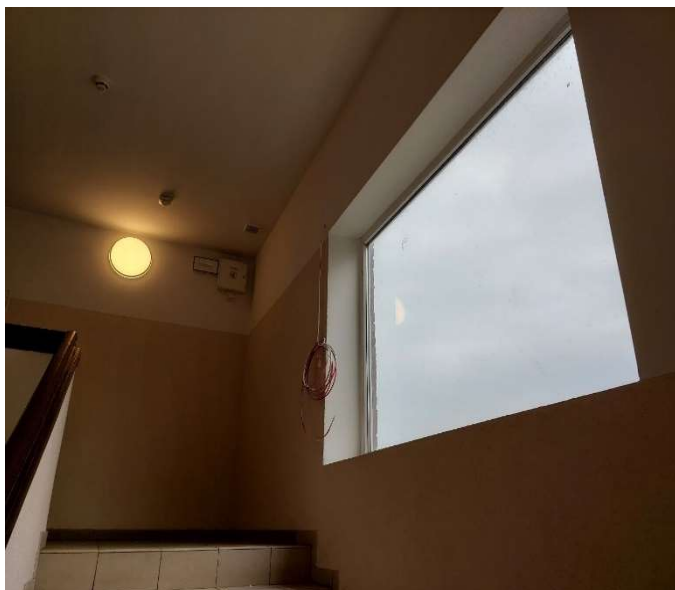
Fot.E15

Opis: Pozostawiony przewód do zasilania siłownika instalacji oddymiającej i klatki schodowej.

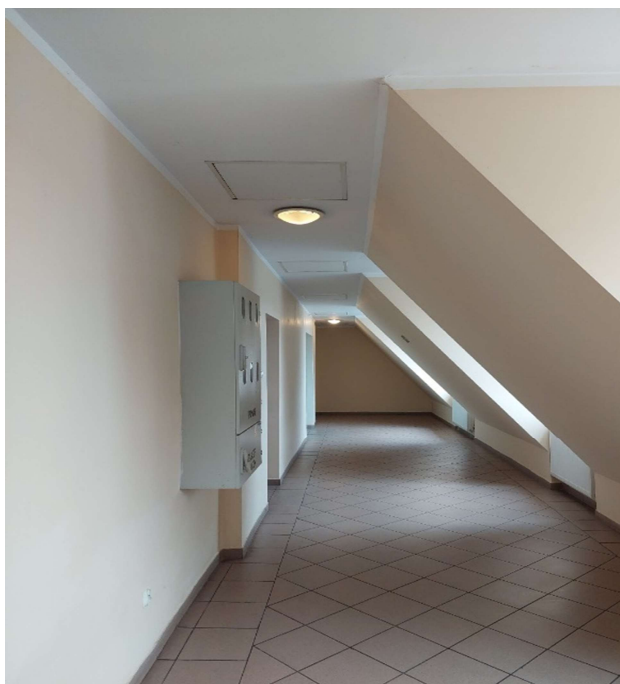
Fot.E16

Opis: Oświetlenie ogólne na korytarzach nie spełniające norm pod względem minimalnego natężenia oświetlenia.

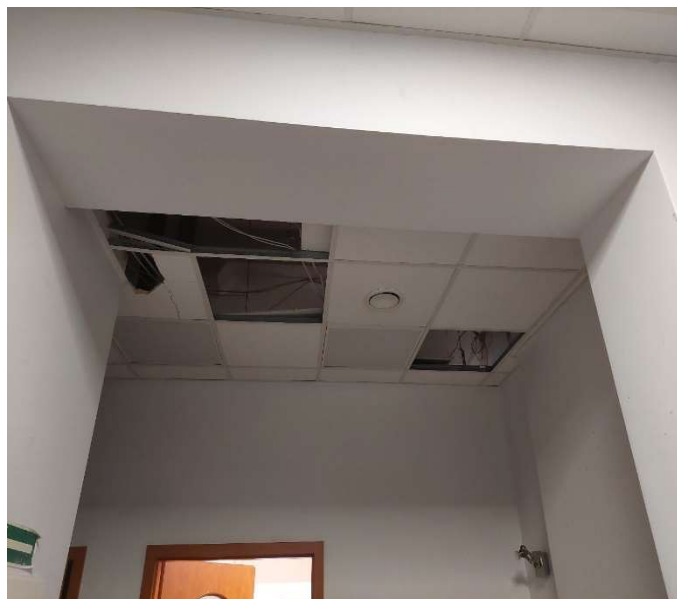
Fot.E17

Opis: Niesystemowe, niezgodne ze sztuką ułożenie instalacji elektrycznych i teletechnicznych w przestrzeni międzysufitowej.

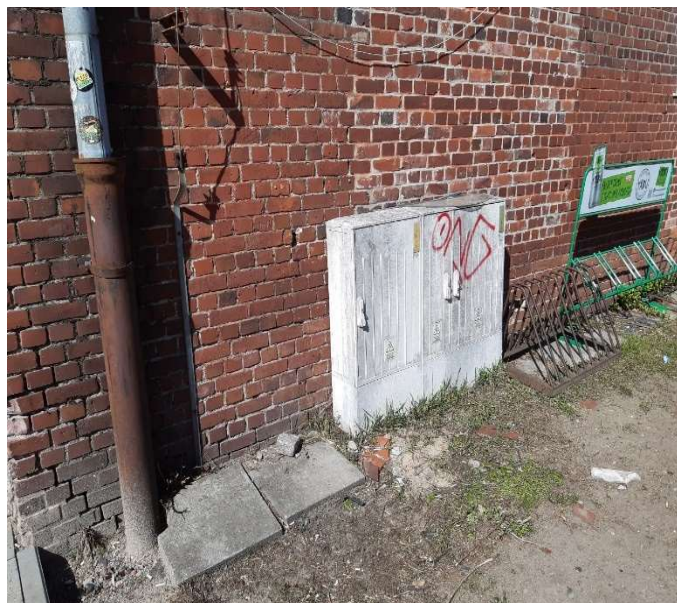
Fot.E19

Opis: stan złącza na elewacji budynku.

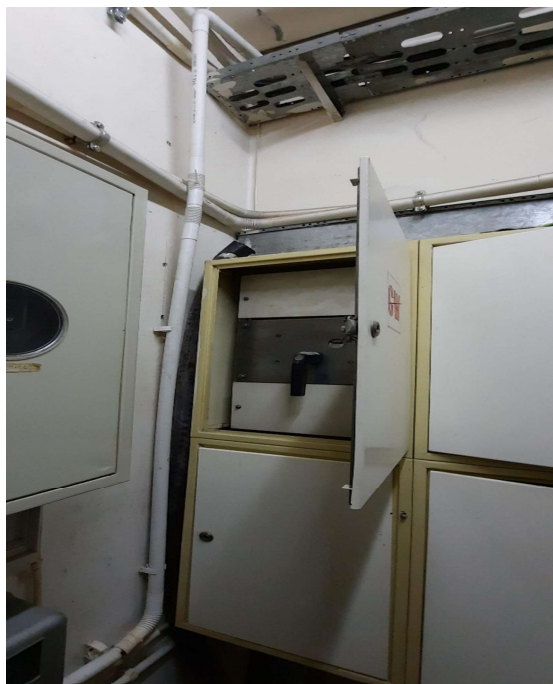
Fot.E23

Opis: Główny wyłącznik prądu.

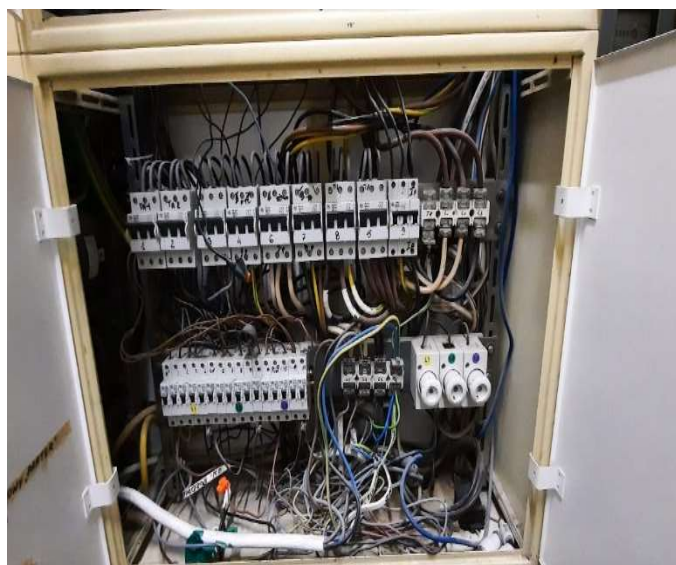
Fot.E24

Opis: W pomieszczeniu rozdzielni głównej budynku znajdują się rozdzielnice pozbawione osłon wykonanych z nieprzewodzących materiałów w celu ochrony przed porażeniem. Przewody i zaciski pod napięciem bez jakiegokolwiek osłony. Ryzyko porażenia prądem.

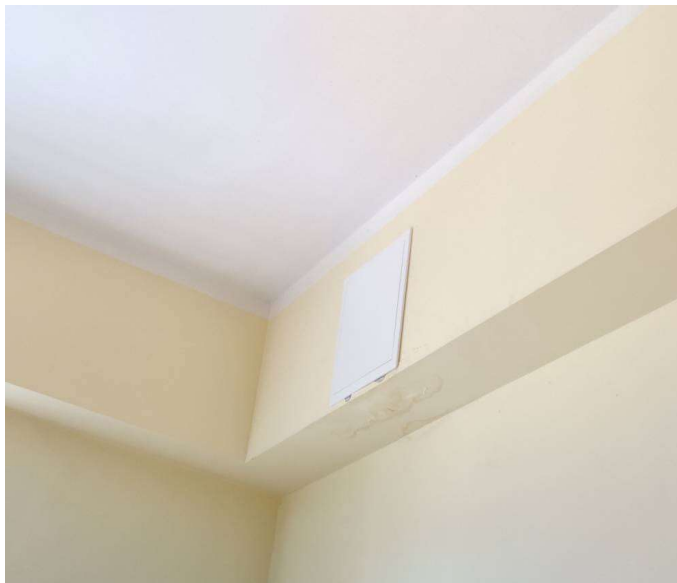
Fot.S4

Opis: Uwaga ogólna- występujące przecieki przy rewizjach.

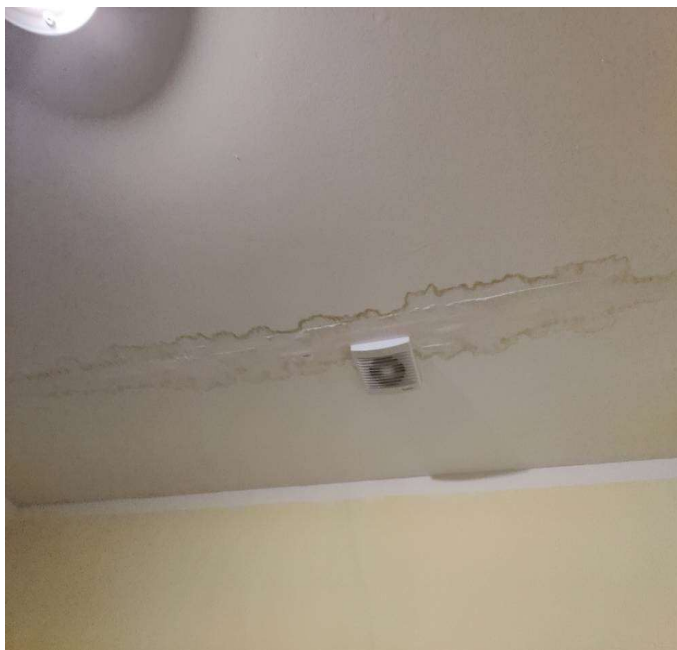
Fot.S6

Opis: Kuchnia z jadalnią- przecieki przy wentylatorze.

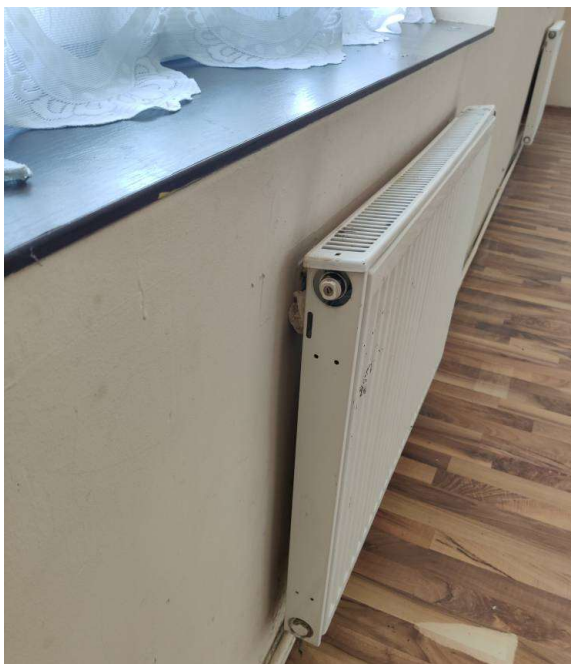
Fot.S9

Opis: Uwaga ogólna- grzejniki w korytarzach w złym stanie technicznym.

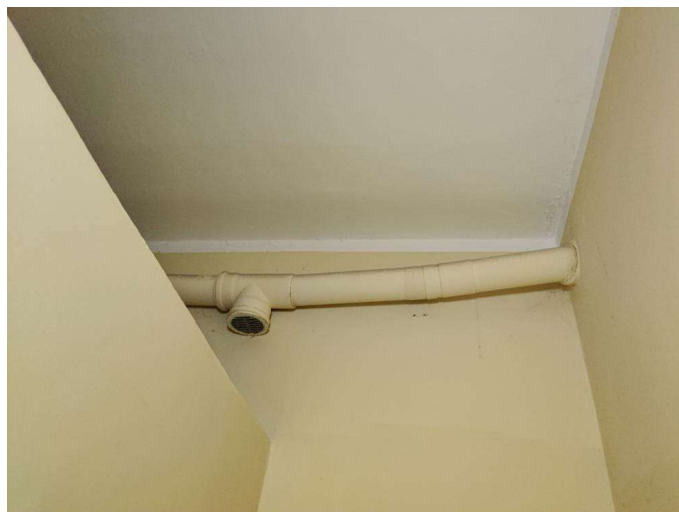
Fot.S11

Opis: Łazienki- wentylacja łazienek wykonana z rur PVC. Instalacja nie może być wykonana z rur PVC, instalacja w złym stanie technicznym.

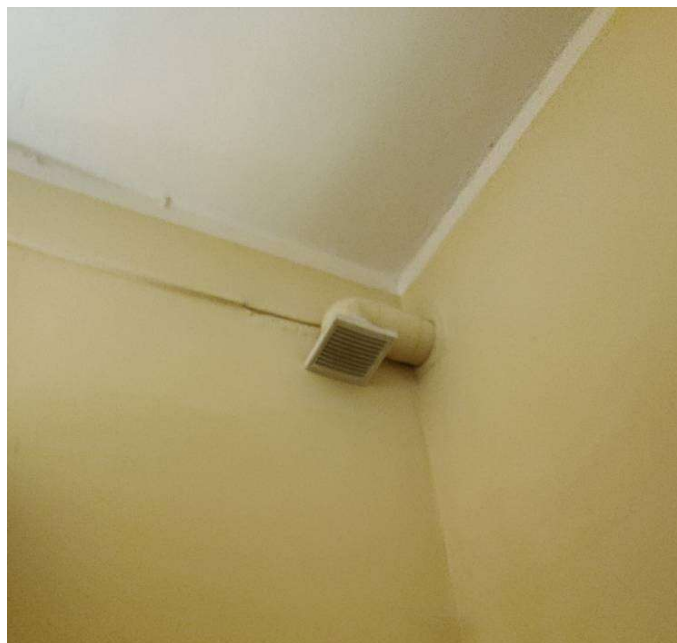
Fot.S13

Opis: Łazienki- wentylacja łazienek wykonana z rur PVC. Instalacja nie może być wykonana z rur PVC, instalacja w złym stanie technicznym.

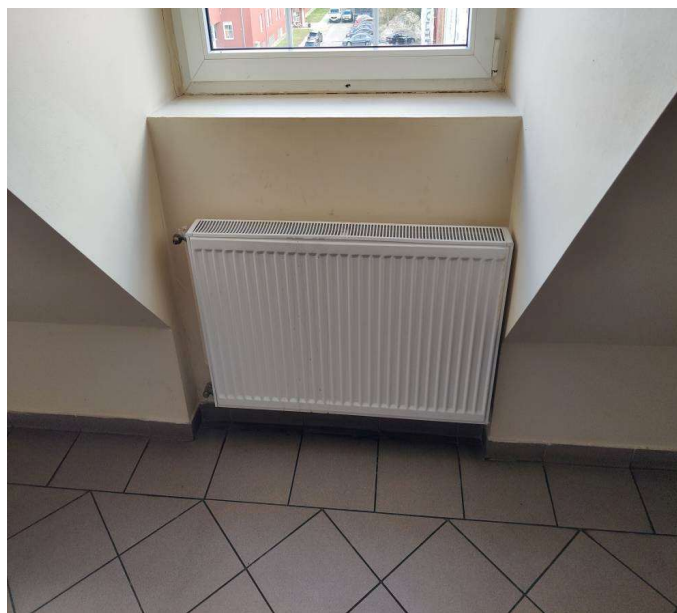
Fot.S16

Opis: Brak głowic termostatycznych, brak możliwości odpowietrzenia grzejnika.

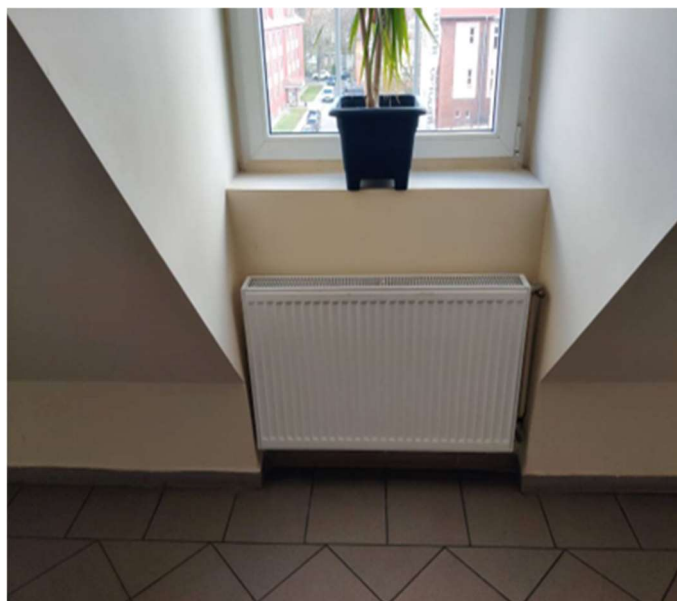
Fot.S17

Opis: Brak głowic termostatycznych, brak możliwości odpowietrzenia grzejnika.

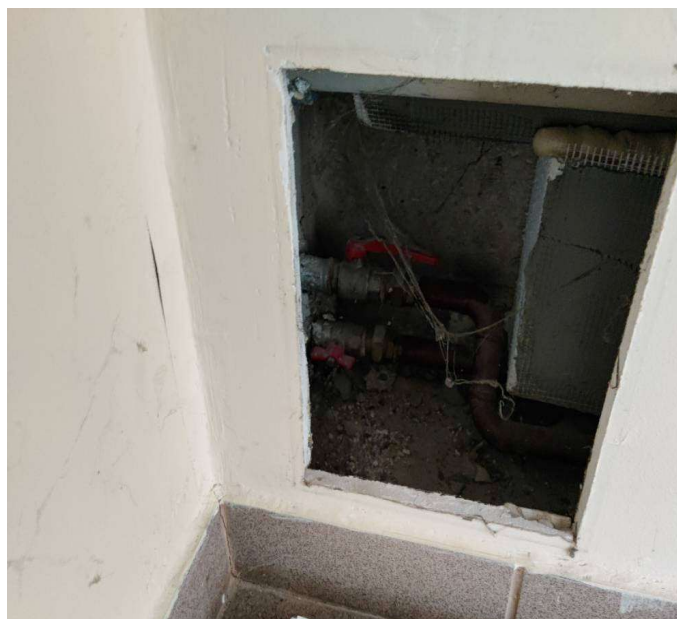
Fot.S18

Opis: Łazienki- instalacja wodna zasilająca podejścia pod przybory sanitarne w złym stanie technicznym. Występują przecieki.

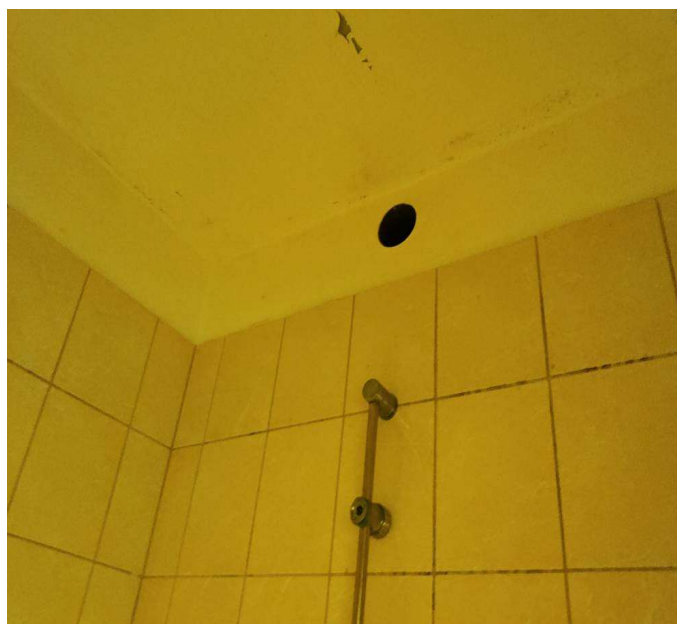
Fot.S29

Opis: Uwaga ogólna- wentylacja łazienek w złym stanie technicznym.

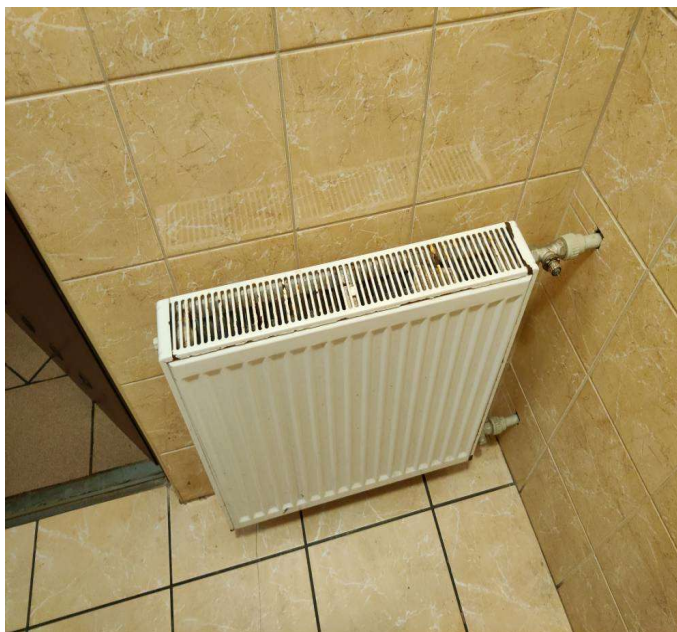
Fot.S32

Opis: Łazienki- grzejniki w złym stanie technicznym.

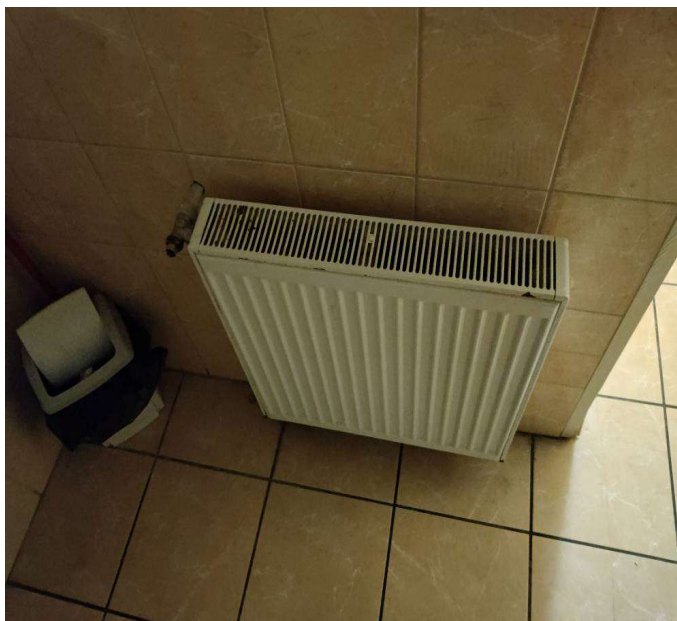
Fot.S33

Opis: Uwaga ogólna (łazienki)- brak głowic termostatycznych, grzejniki w złym stanie technicznym.

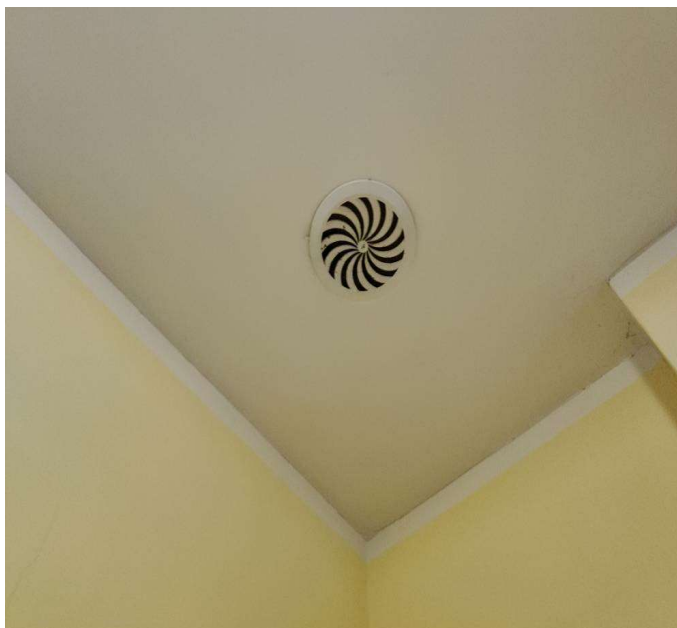
Fot.S34

Opis: Wentylacja łazienek- wentylacja nie działa, zanieczyszczone wentylatory.

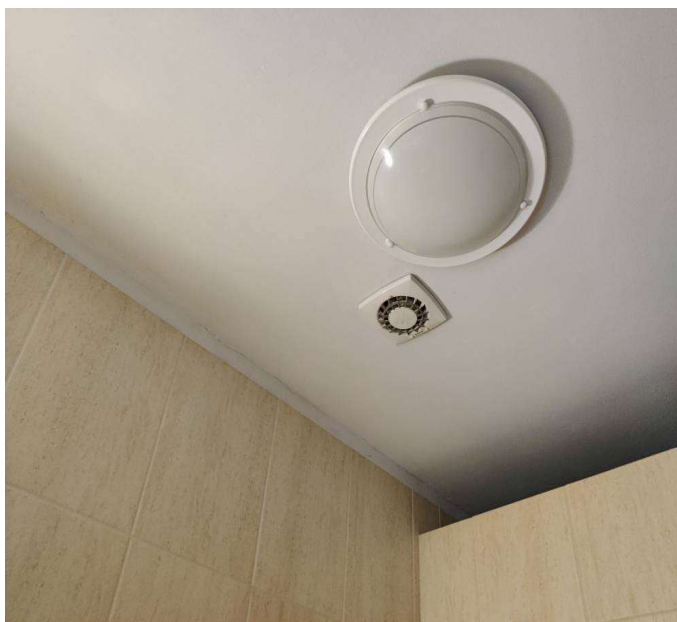
Fot.S35

Opis: Wentylacja łazienek- wentylacja nie działa, zanieczyszczone wentylatory.

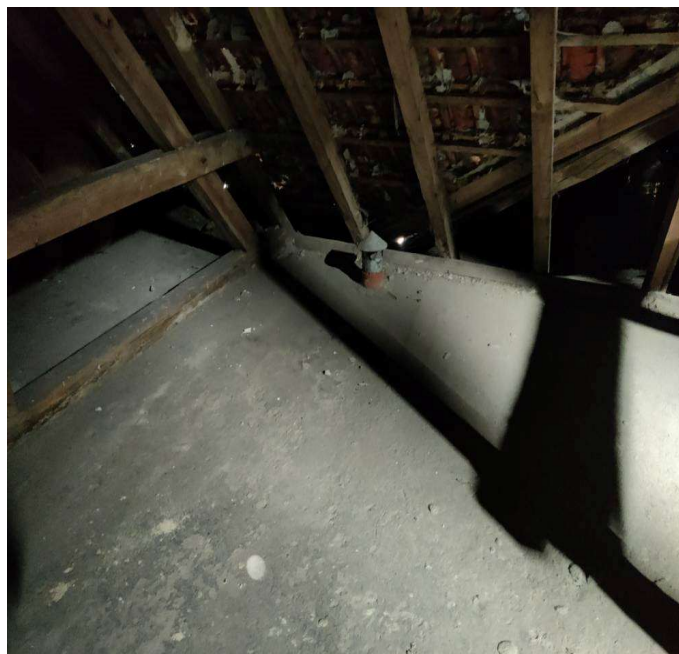
Fot.S39

Opis: Wewnętrzna kanalizacja sanitarna- brak wyprowadzenia odpowietrzenia instalacji ponad dach.

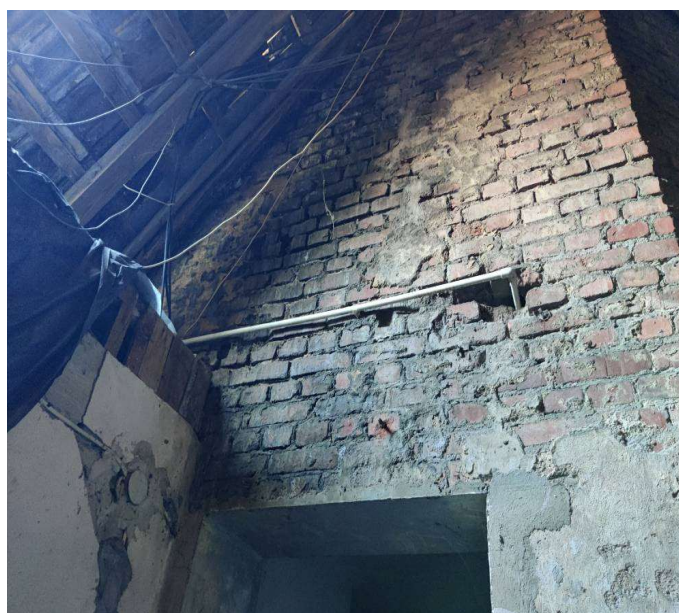
Fot.S41

Opis: Instalacja skroplin na strychu.

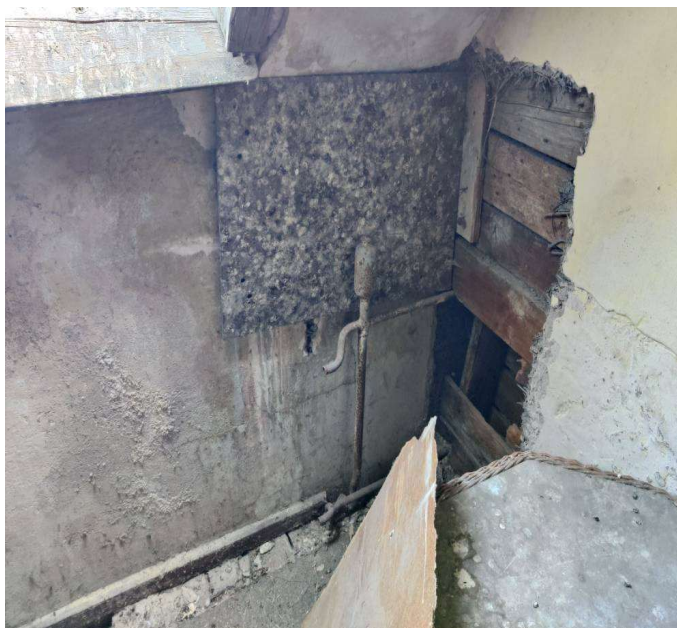
Fot.S46

Opis: Instalacja centralnego ogrzewania na strychu- stan zły.

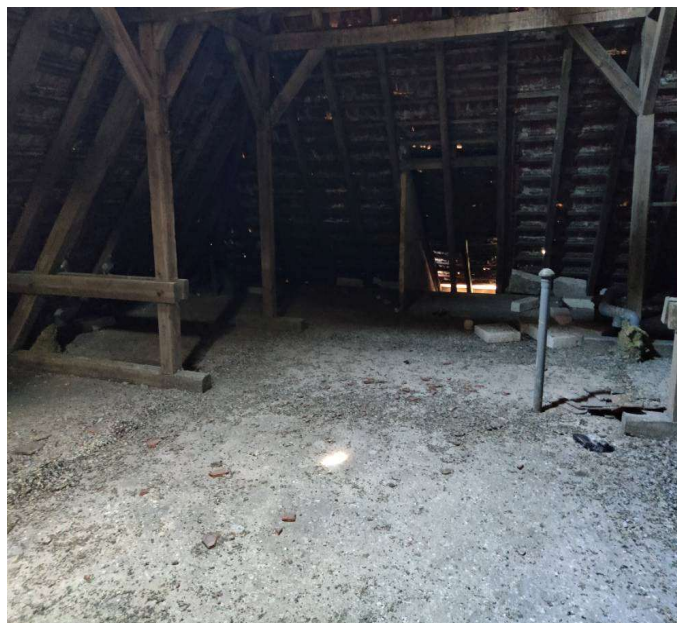
Fot.S48

Opis: Wewnętrzna kanalizacja sanitarna- brak wyprowadzenia odpowietrzenia instalacji ponad dach.

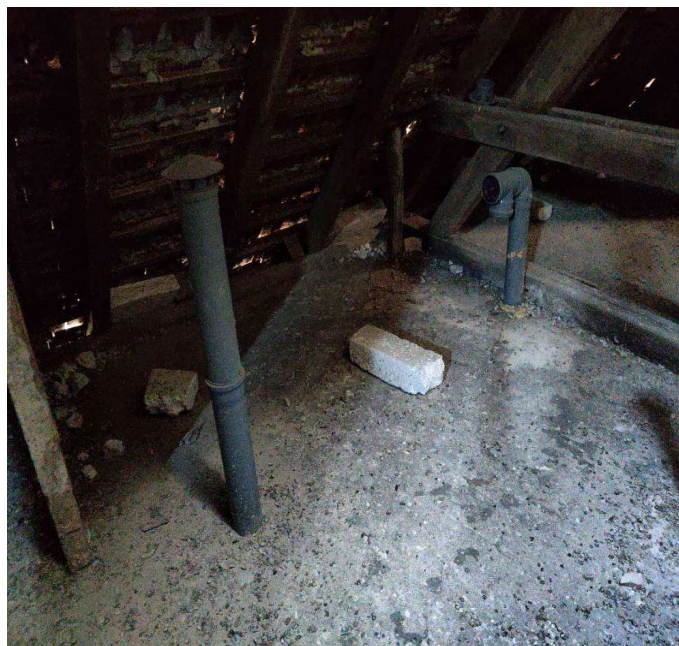
Fot.S50

Opis: Wewnętrzna kanalizacja sanitarna- brak wyprowadzenia instalacji ponad dach.

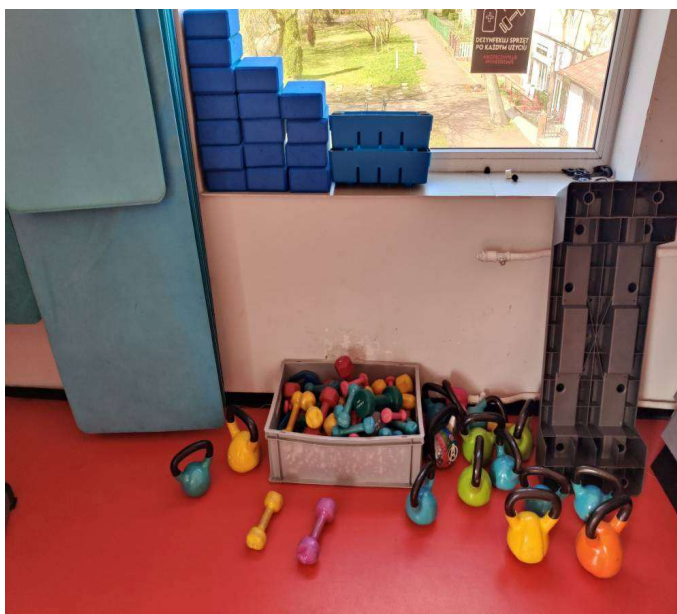
Fot.S53

Opis: Siłownia- zdemontowano grzejnik.
