PROJEKT KONSERWATORSKI

BADANIA KONSERWATORSKIE I PROGRAM PRAC KONSERWATORSKO - RESTAURATORSKICH

ELEWACJI KAMIENICY PRZY UL. PAŃSKIEJ 2/REJA 1 W GRUDZIĄDZU

Toruń 2018

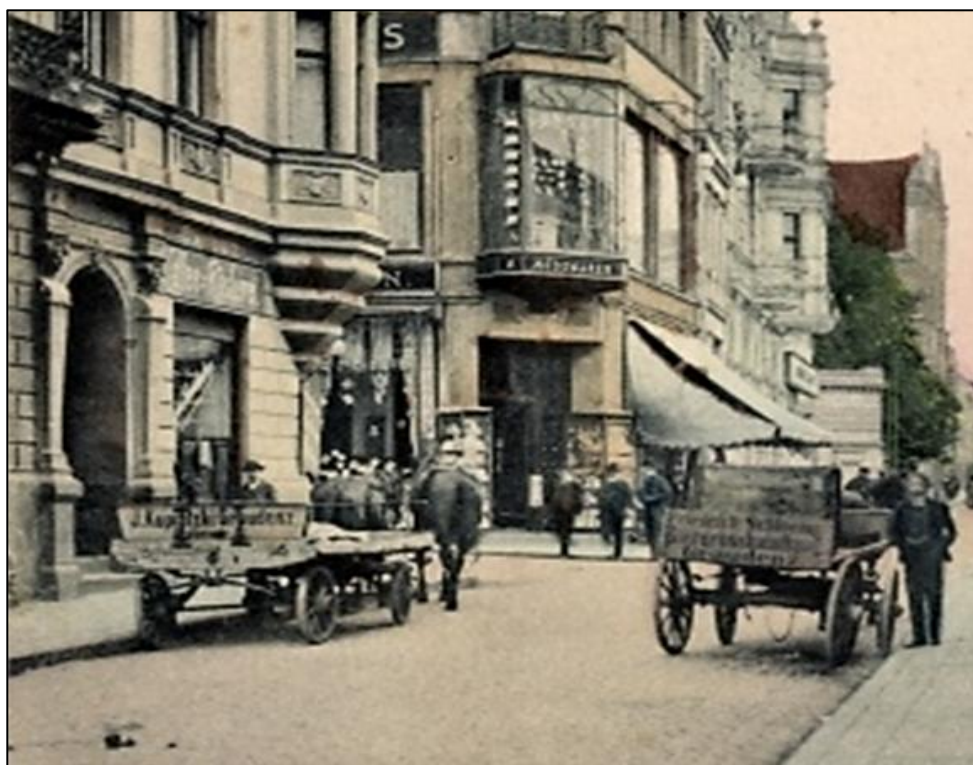
Kadr z pocztówki z 1909 r.

Lico muru było w całości tynkowane. Sposób opracowania lica parteru nie jest oryginalny. Na podstawie zdjęć z 1909 r. można stwierdzić, że elewacje parteru były dekorowane boniowaniem. (Fot. poniżej).

Obecnie boniowanie pokryte jest warstwą tynku i ciemnoczerwoną warstwą malarską. Oryginalną powierzchnię widać w miejscu po wiszącej wcześniej na elewacji

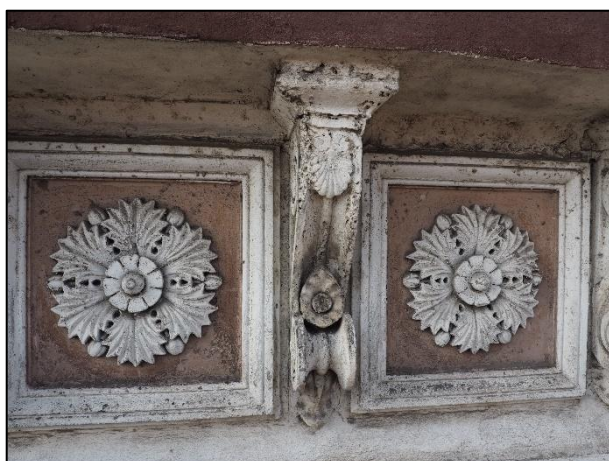
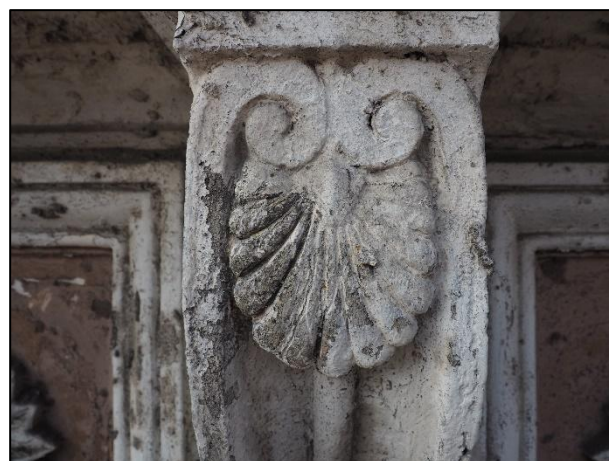
Dekoracje sztukatorskie gzymsu koronacyjnego. Rozety w kwadratowych polach oraz kroksztyny.

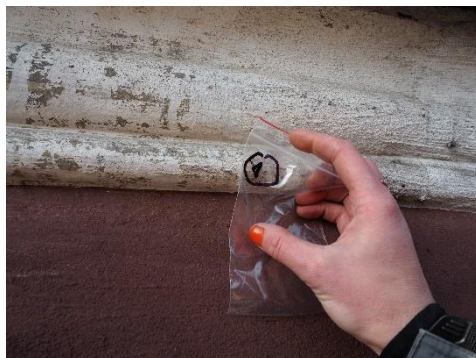
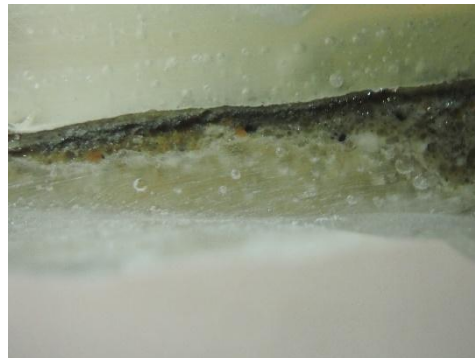
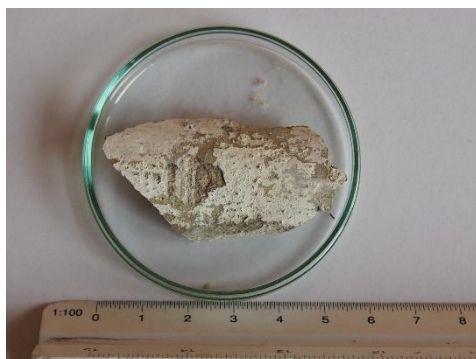
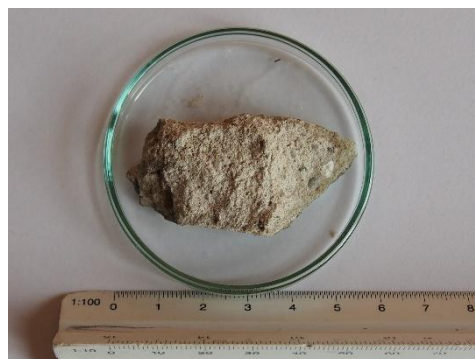
nr 1

opis: zaprawa gipsowa z nawarstwieniami (najstarsze: szarość/szarooliwkowy)

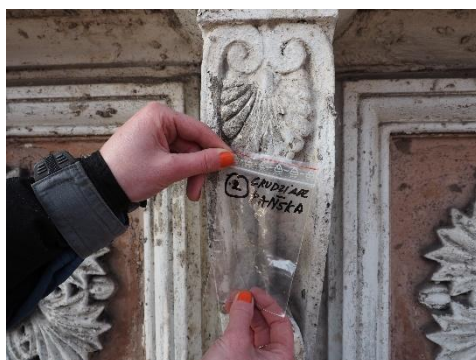
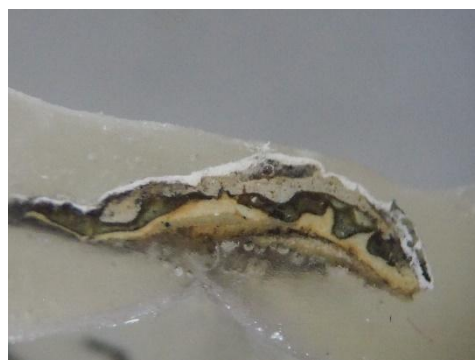
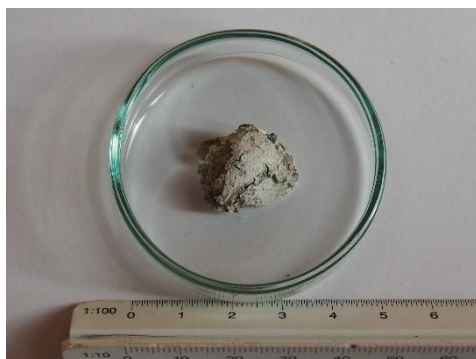
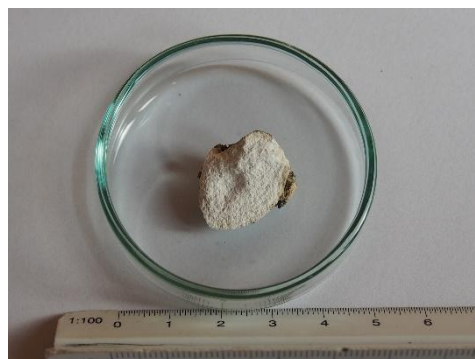
nr 2

opis: zaprawa gipsowa z nawarstwieniami (najstarsza- szarość)

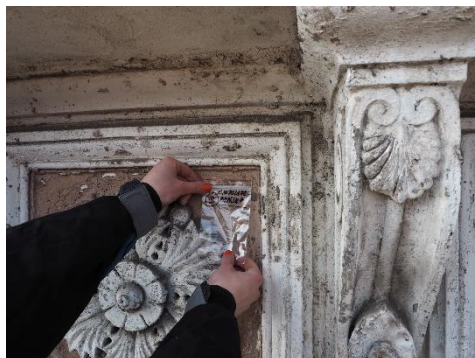
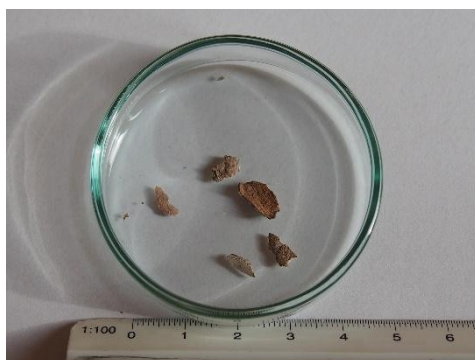
nr 3

opis: zaprawa gipsowa z nawarstwieniami (najstarsze: szarość/szarooliwkowy)

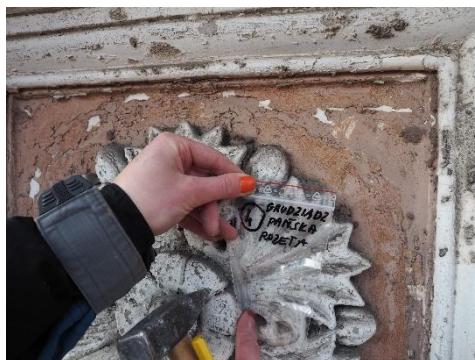
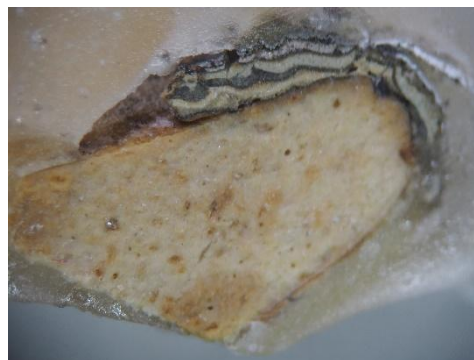
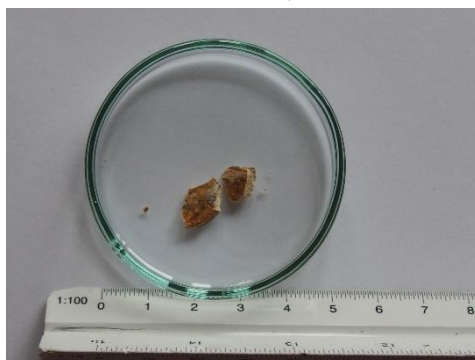
nr 4

opis: zaprawa gipsowa z nawarstwieniami (najstarsza: szarość/szarooliwkowy)

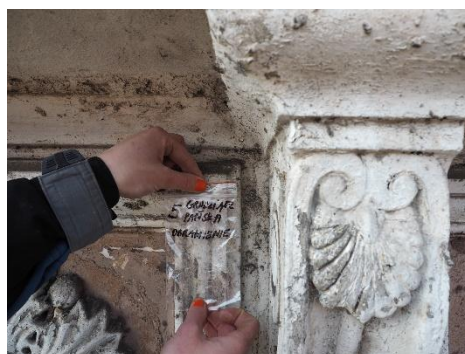
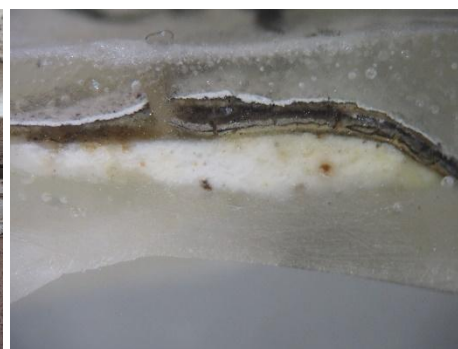
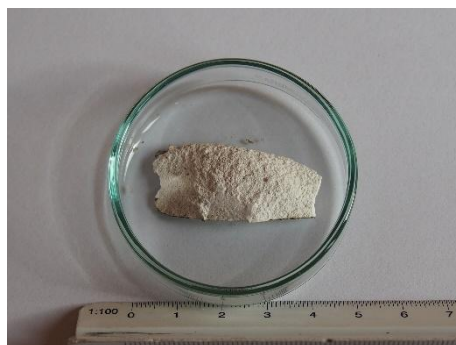
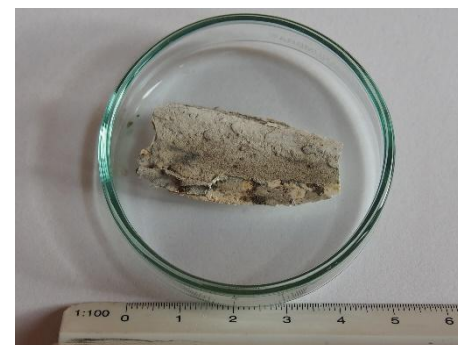
PRÓBKA
nr 5

opis: zaprawa tynkarska z nawarstwieniami (najstarsza- szarość)

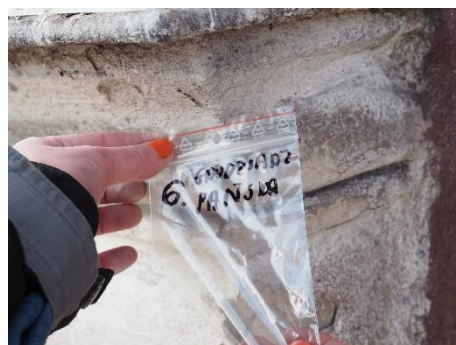
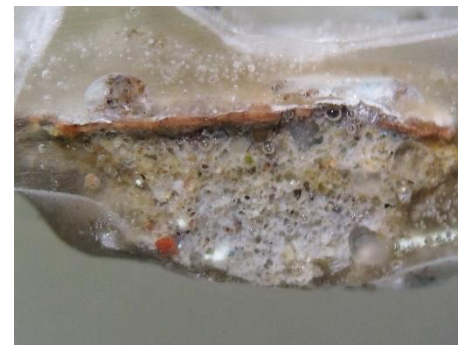
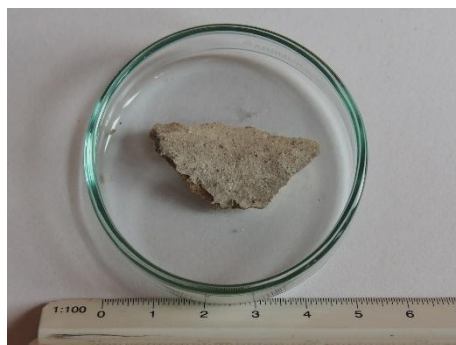
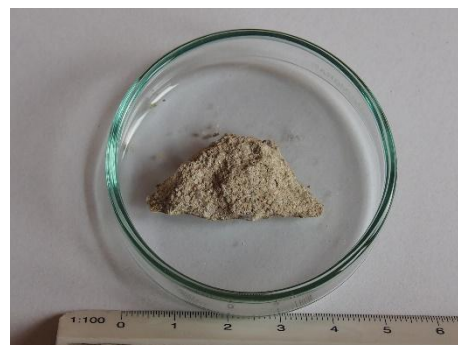
PRÓBKA
nr 6

opis: zaprawa gipsowa z nawarstwieniami (najstarsza: szarość/szarooliwkowy)

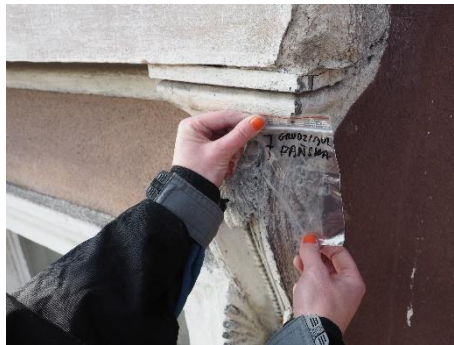
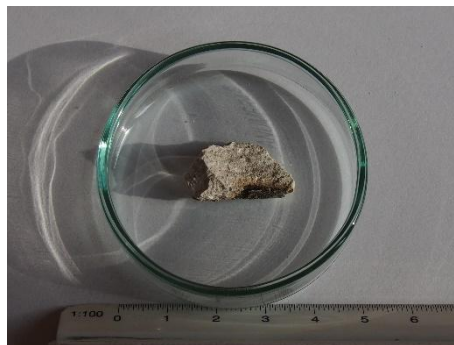
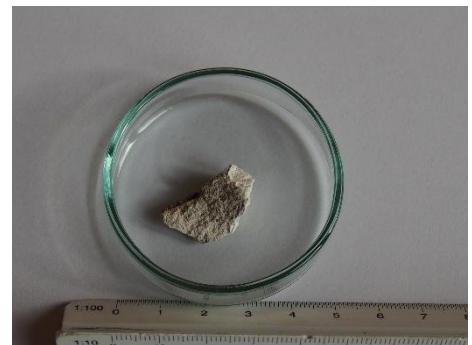
PRÓBKA
nr 7

opis: zaprawa tynkarska z nawarstwieniami (najstarsza- różowa zacierka)

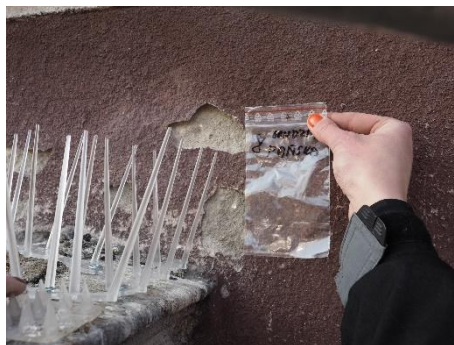
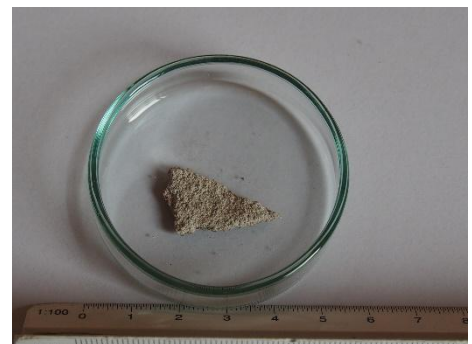
PRÓBKA
nr 8

opis: zaprawa tynkarska z nawarstwieniami (najstarsza- szarość)

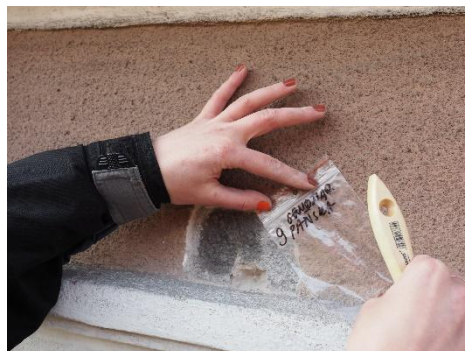
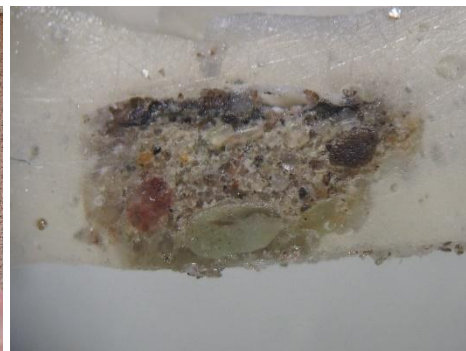
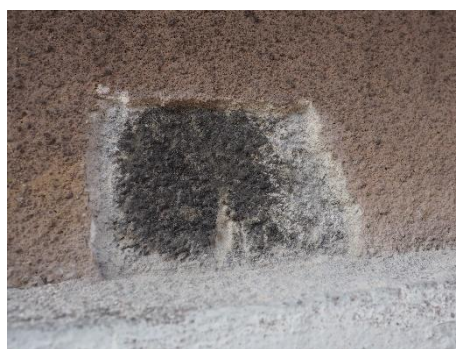
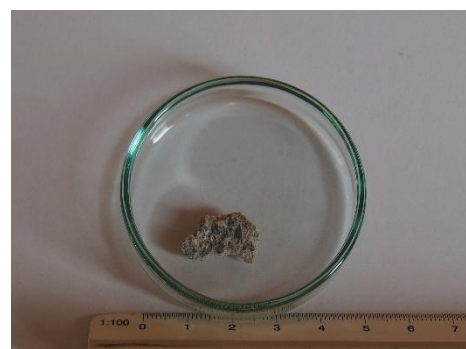
PRÓBKA
nr 9

opis: zaprawa tynkarska z nawarstwieniami (najstarsza- szarość)

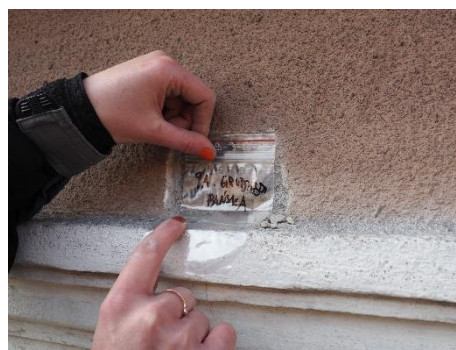
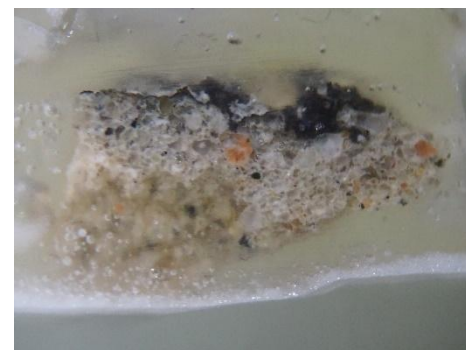
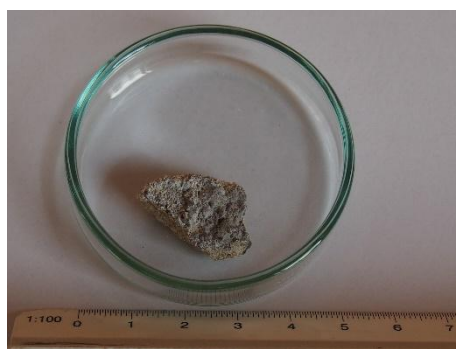
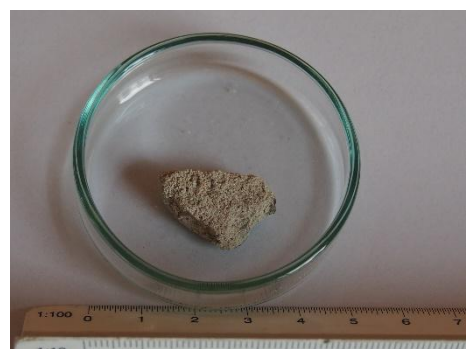
PRÓBKA
nr 9A

opis: drewno z nawarstwieniami (najstarsza- biel złamana szarością)

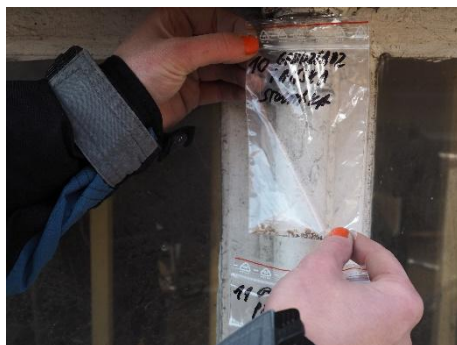
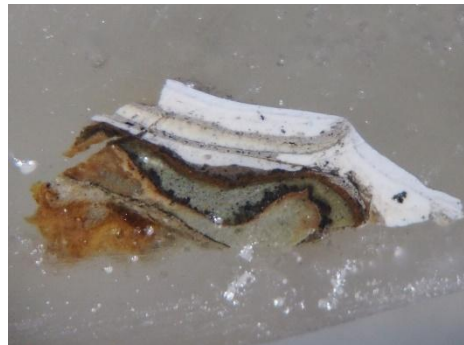
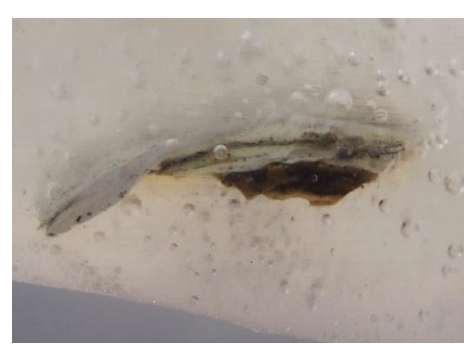
PRÓBKA
nr 10

opis: drewno z nawarstwieniami (najstarsza- biel złamana szarością)

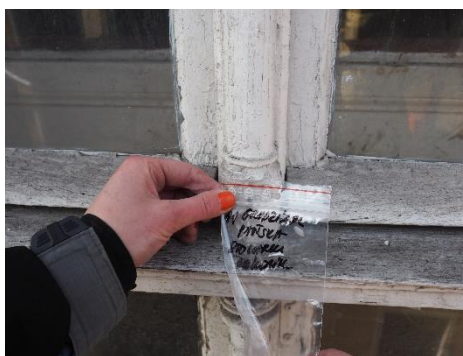
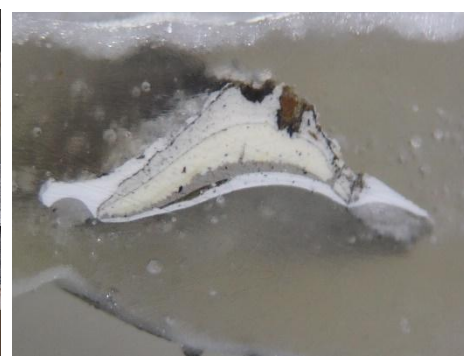
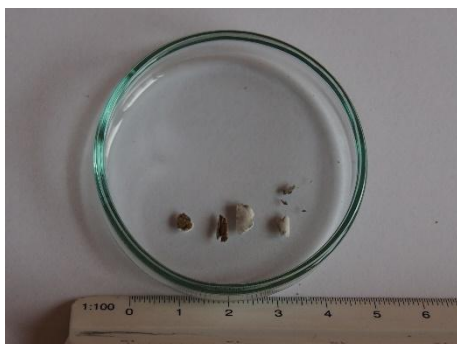
PRÓBKA
nr 11

opis: zaprawa tynkarska z nawarstwieniami (najstarsza- szarość)

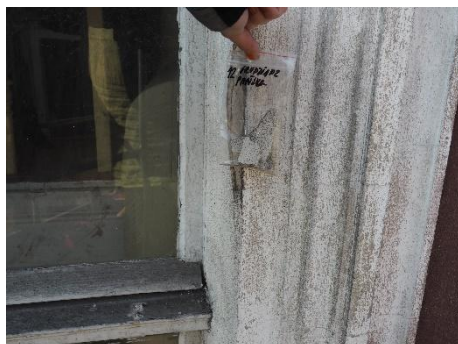
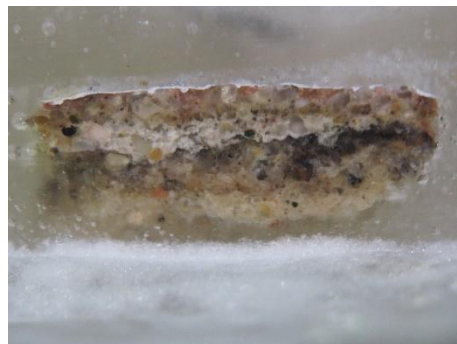
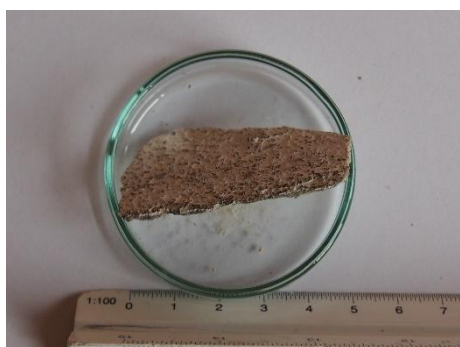
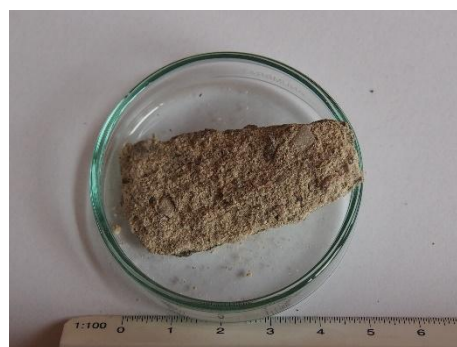
PRÓBKA
nr 12

opis: zaprawa gipsowa z nawarstwieniami (najstarsze: szarość/ szarooliwkowy)

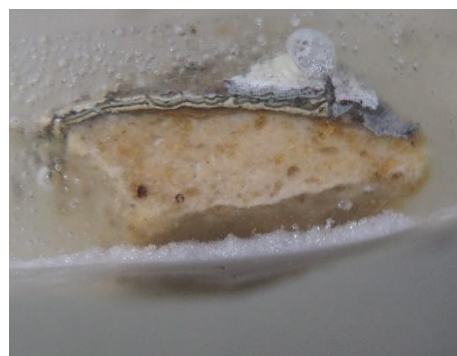
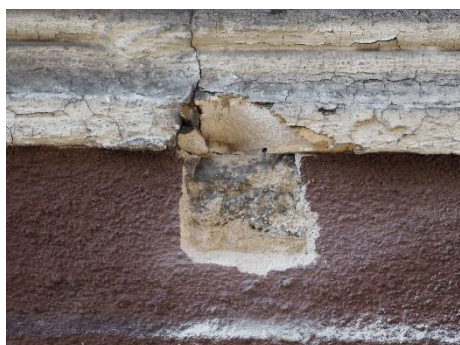
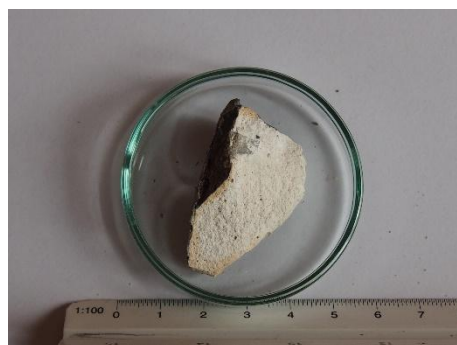
PRÓBKA
nr 13

opis: zaprawa gipsowa z nawarstwieniami (najstarsze: ugię+szarooliwkowy)

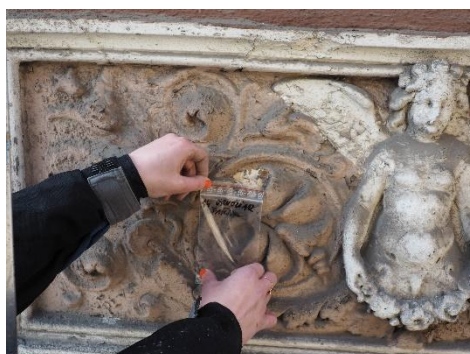
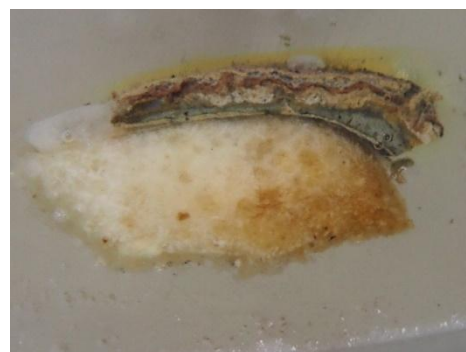
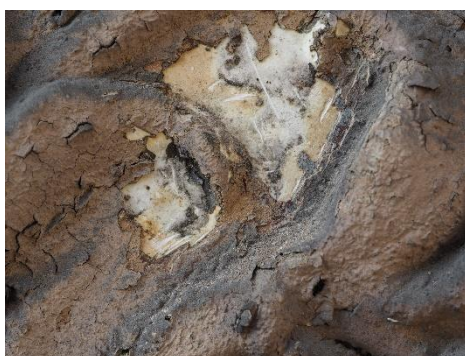
PRÓBKA
nr 14

opis: zaprawa gipsowa z nawarstwieniami (najstarsza: szarooliwkowy)

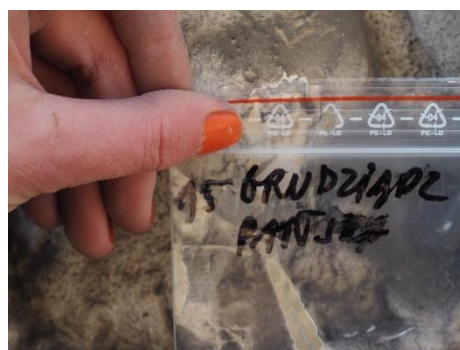
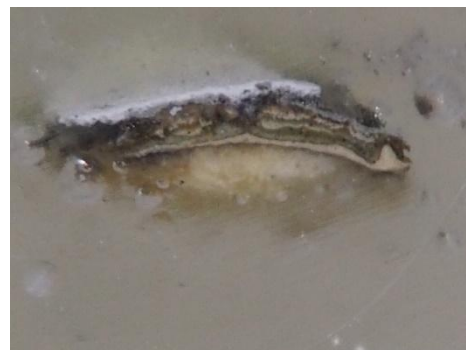
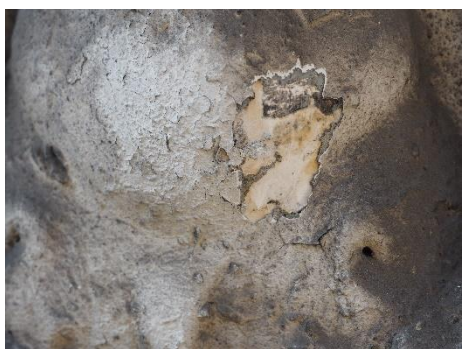
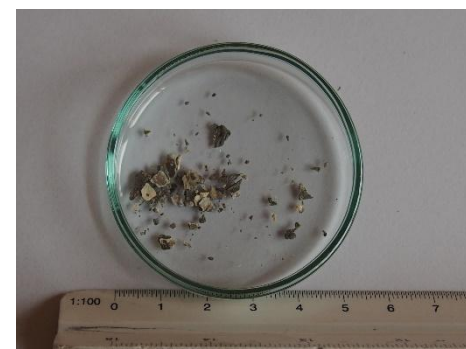
PRÓBKA
nr 15

opis: zaprawa gipsowa z nawarstwieniami (najstarsze: ugię + szarooliwkowy)

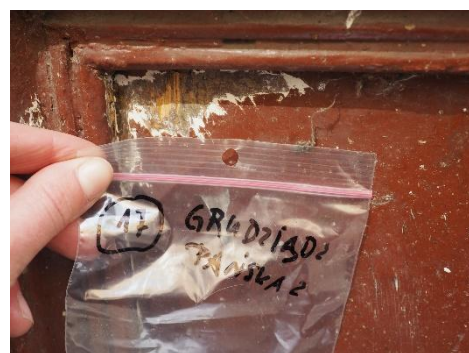
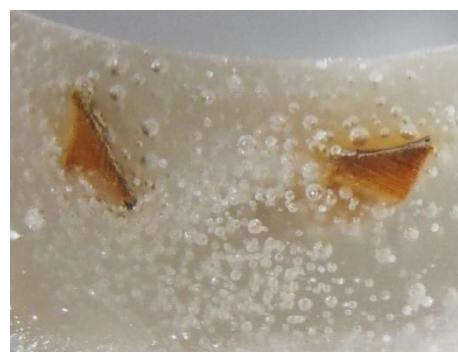
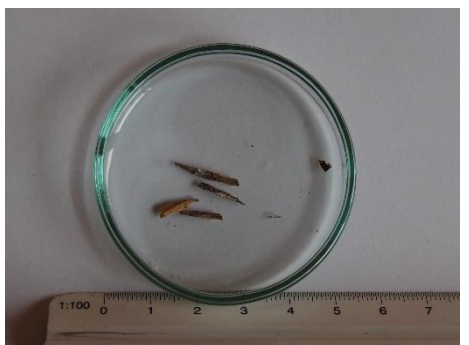
PRÓBKA
nr 17

opis: drewno z nawarstwieniami (najstarsza- biel złamana szarością)

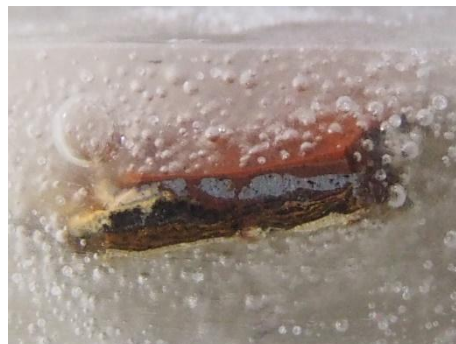
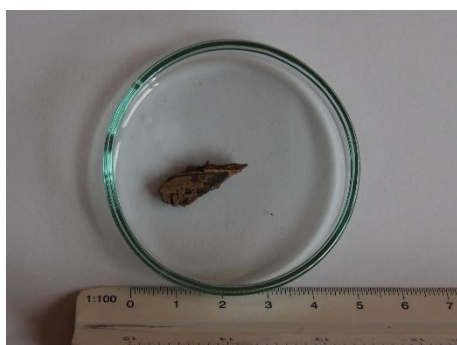
PRÓBKA
nr 18

opis: drewno z nawarstwieniami (najstarsza- biel złamana szarością)

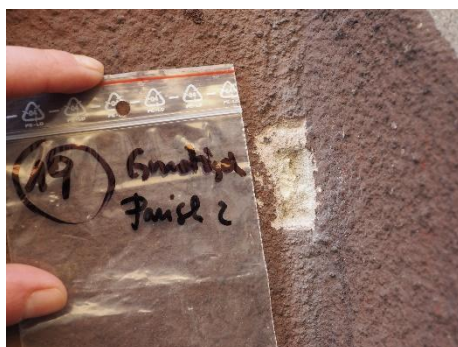
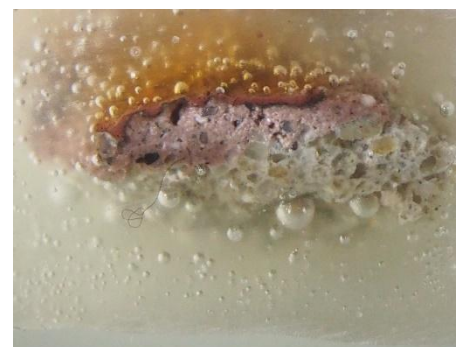
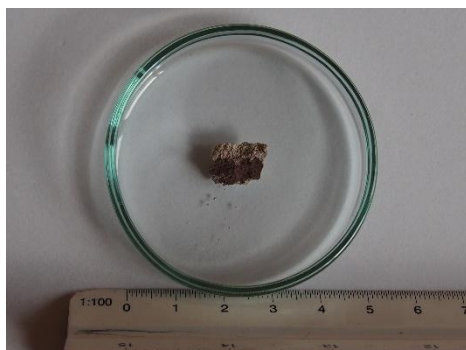
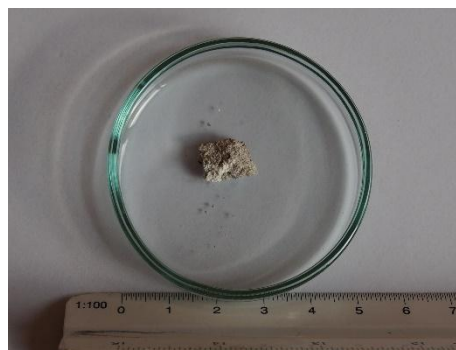
PRÓBKA
nr 19

opis: zaprawa tynkarska z nawarstwieniami (najstarsza- różowa zacierka)

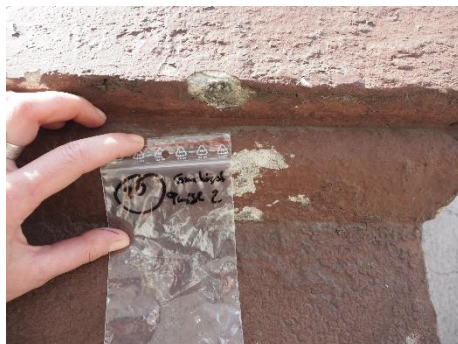
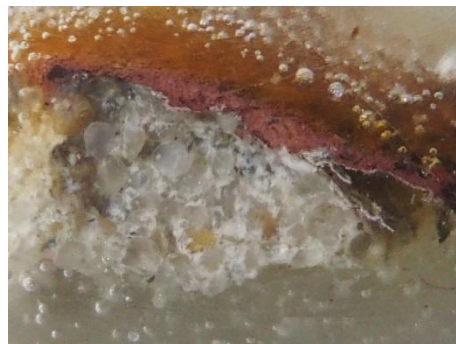
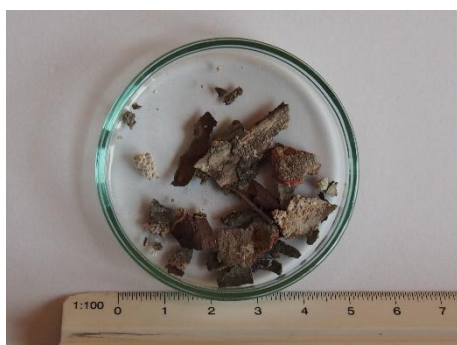
PRÓBKA
nr 20

opis: zaprawa tynkarska z nawarstwieniami (najstarsza- biel+szary)

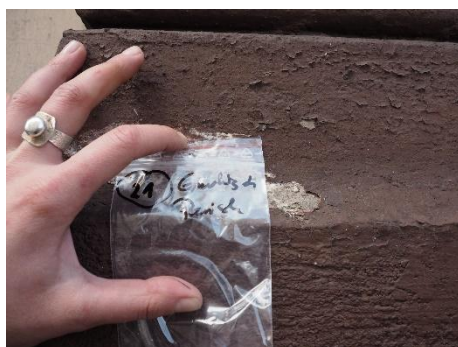
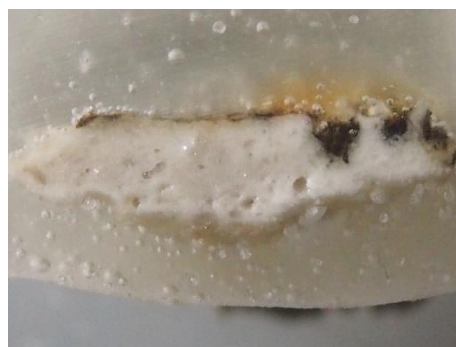
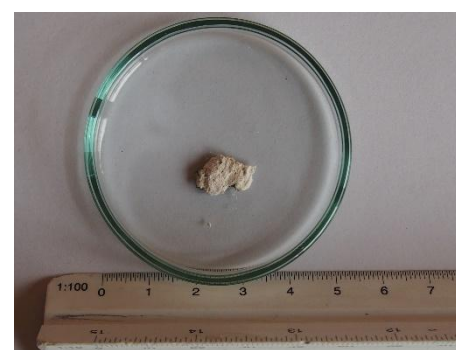
PRÓBKA
nr 21

opis: zaprawa gipsowa z nawarstwieniami (najstarsza: szary)

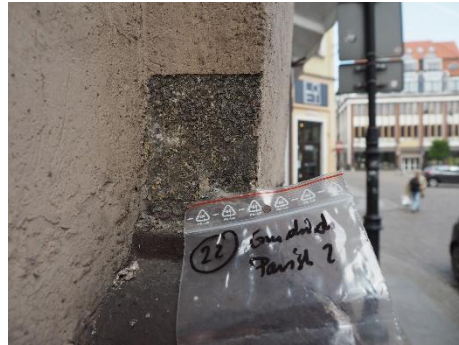
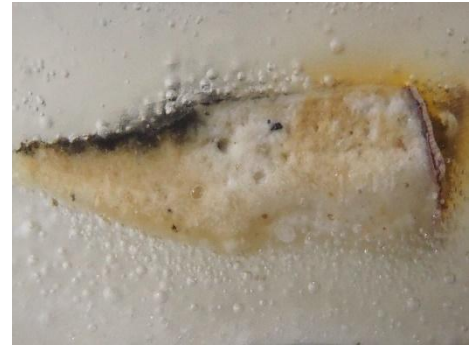
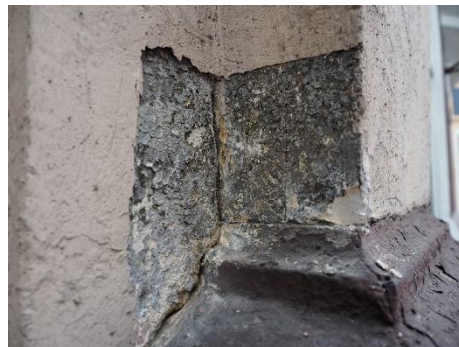
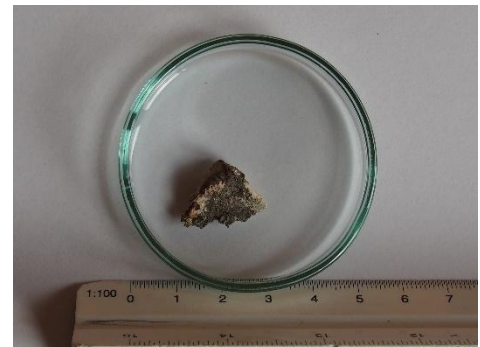
PRÓBKA
nr 22

opis: zaprawa gipsowa z nawarstwieniami (najstarsza: krem+szaryl)

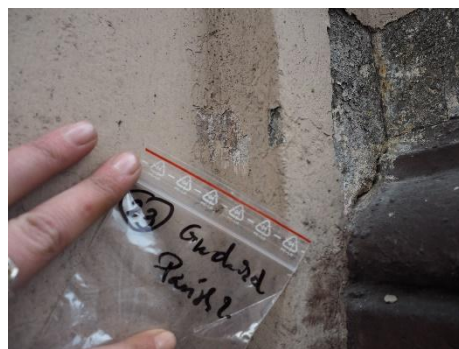
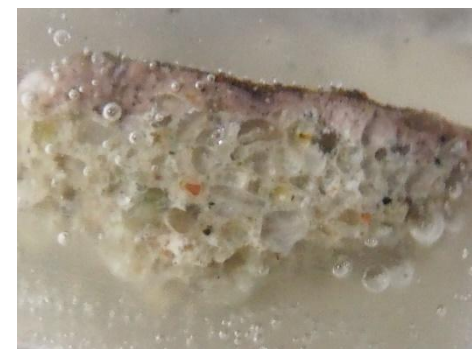
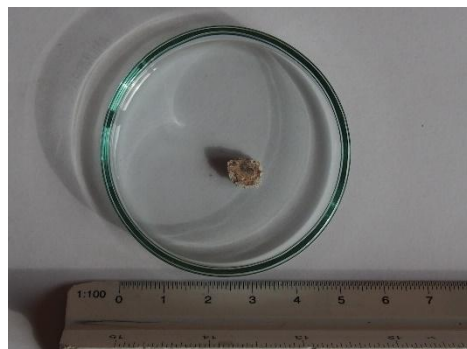
PRÓBKA
nr 23

opis: zaprawa tynkarska z nawarstwieniami (najstarsza- różowa zacierka)

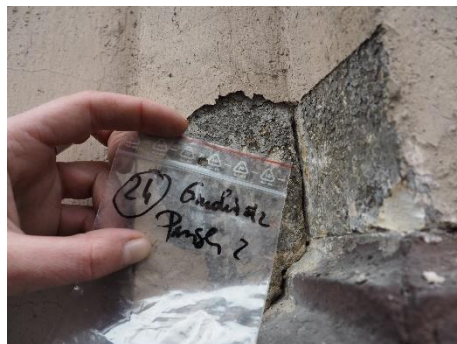
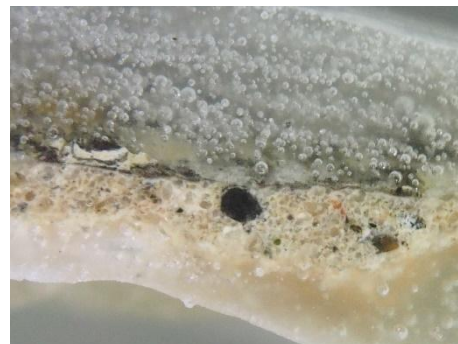
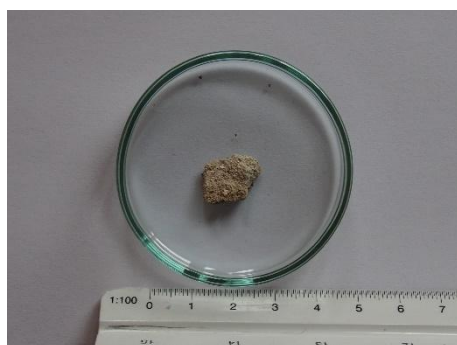
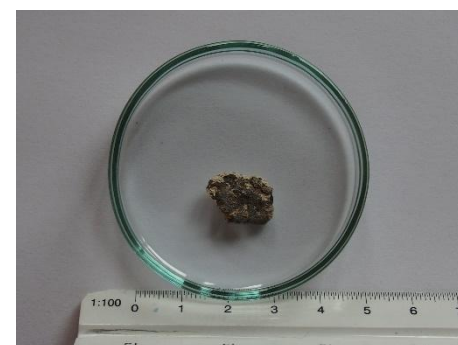
PRÓBKA
nr 24

opis: zaprawa tynkarska z nawarstwieniami (najstarsza: krem+szaryl)

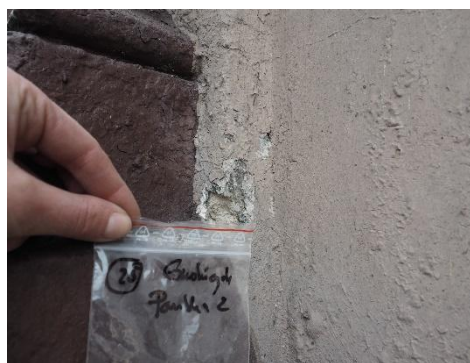
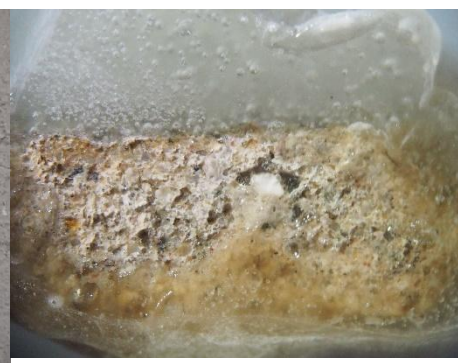
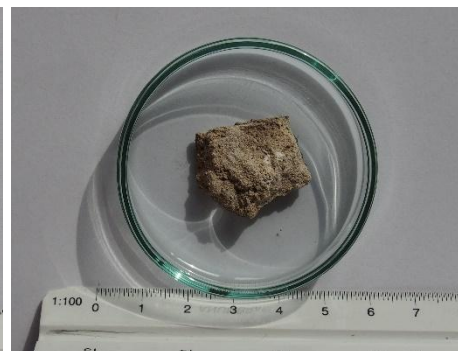
PRÓBKA
nr 25

opis: zaprawa tynkarska z nawarstwieniami (najstarsza: krem/biel)

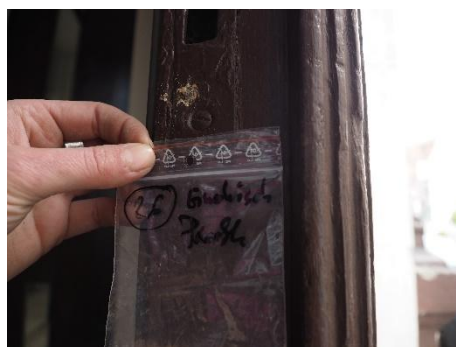
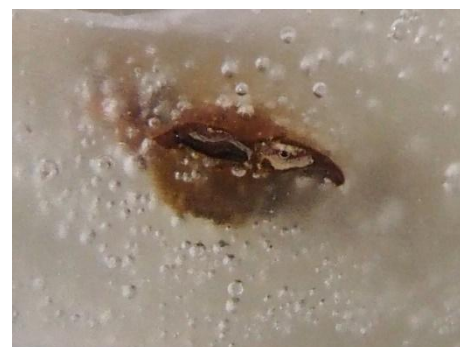
PRÓBKA
 nr 26

opis: drewno z nawarstwieniami (najstarsza- brąz)
